RAPPORT D'ENQUÊTE

**Accident ayant causé la mort d'un travailleur de l'entreprise
Ferme Noël Maheux et Fils inc., survenu le 8 décembre 2023
au 737, rang Saint-Étienne Sud à Sainte-Marie.**

Service de la prévention-inspection – Chaudière-Appalaches

Date du rapport : 2 juillet 2024

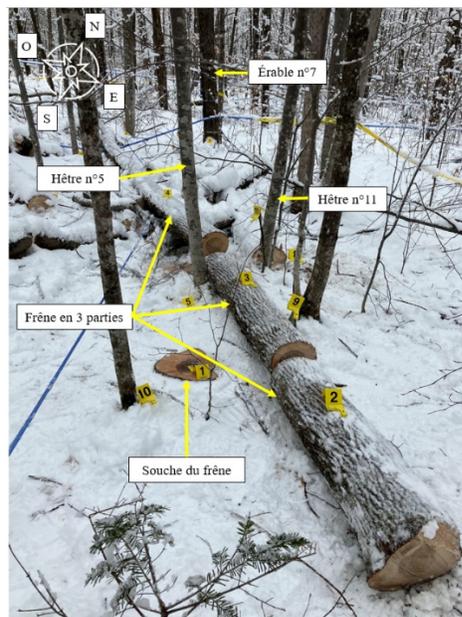
Fig. 3 - Site d'abattage

À l'aide de sa scie mécanique, le travailleur effectue l'entaille de direction au pied du frêne afin qu'il chute vers le nord-ouest. Par la suite, il exécute le trait d'abattage. Une fois terminé, l'arbre tombe en direction nord, soit entre les hêtres n° 5 et n° 11, puis s'encroue dans les branches de la cime de l'érable n° 7 (figure 3).

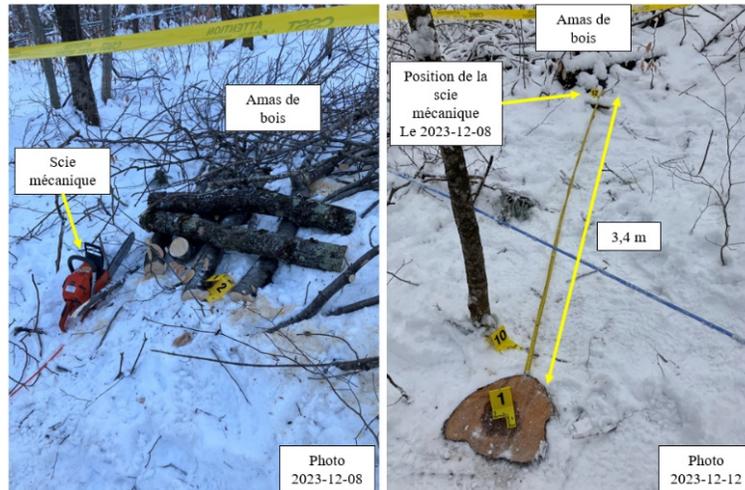
Fig. 4 - *Positionnement de la scie mécanique*
Source : CNESST

Afin de faire tomber l'arbre encroué, le travailleur utilise sa scie mécanique pour couper la charnière en « pointe de tarte » et libérer le tronc de l'arbre de la souche. Puis, il dépose sa scie alors qu'elle est toujours en marche, près d'un amas de bois à environ 3,4 m de la souche (figure 4).

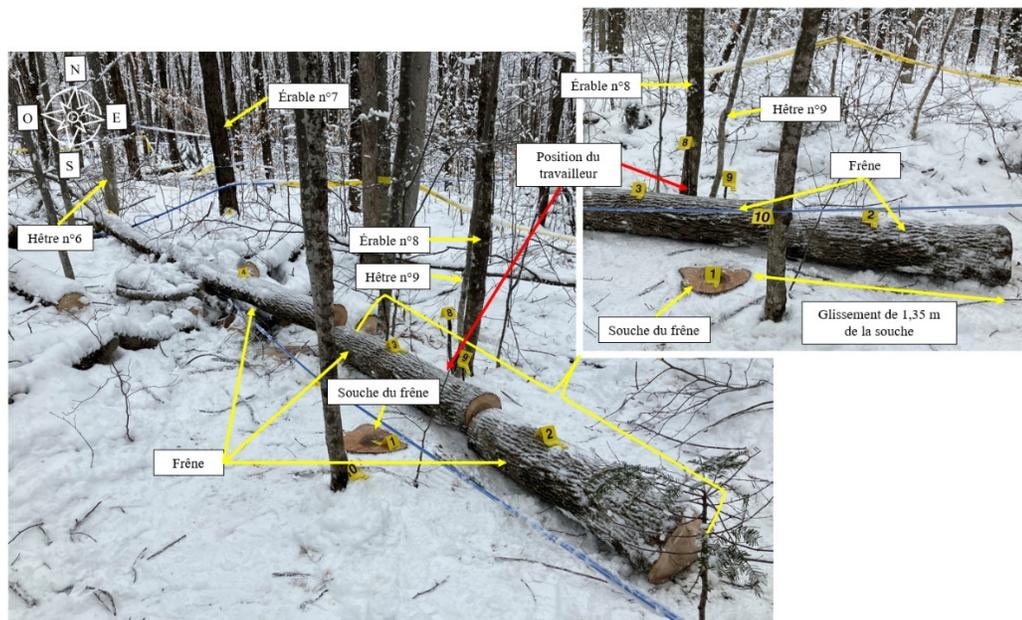
Fig. 5 - *Position du travailleur*
Source : CNESST

Par la suite, le travailleur se positionne face au frêne encroué, du côté nord-est, pour le faire bouger et chuter. L'érable n° 8 et le hêtre n° 9 sont situés derrière lui. Alors qu'il s'apprête à remuer le frêne, la base du tronc glisse soudainement de 1,35 m de la souche, vers l'est, puis tombe. Simultanément, le travailleur se fait balayer par le tronc du frêne vers l'érable n° 8 et le hêtre n° 9, alors que sa cime chute en direction du hêtre n° 6. Le travailleur est retrouvé au sol adossé à l'érable n° 8, le tronc du frêne reposant sur son abdomen (figure 5).

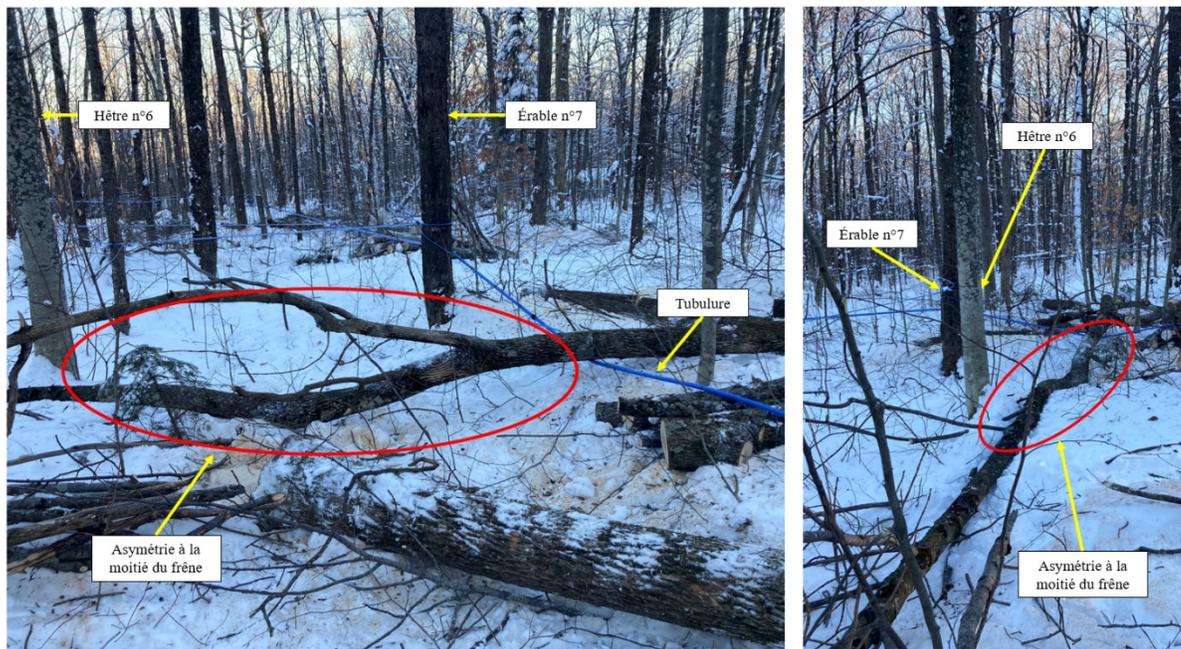
Fig. 7 - Asymétrie du frêne
Source : CNESST

- Particularités : À une hauteur estimée à 10 m, le tronc du frêne est asymétrique (figure 7). Selon la personne en autorité, avant l'abattage, l'arbre présente une courbure vers l'ouest. Le poids de la cime n'est pas dans l'axe vertical de l'arbre, mais il est réparti principalement d'un côté. Cet élément est démontré lors de la reconstitution du frêne sur les lieux (figure 8 et 9). L'arbre ne présente aucun défaut structurel, il est sain au moment de l'abattage.

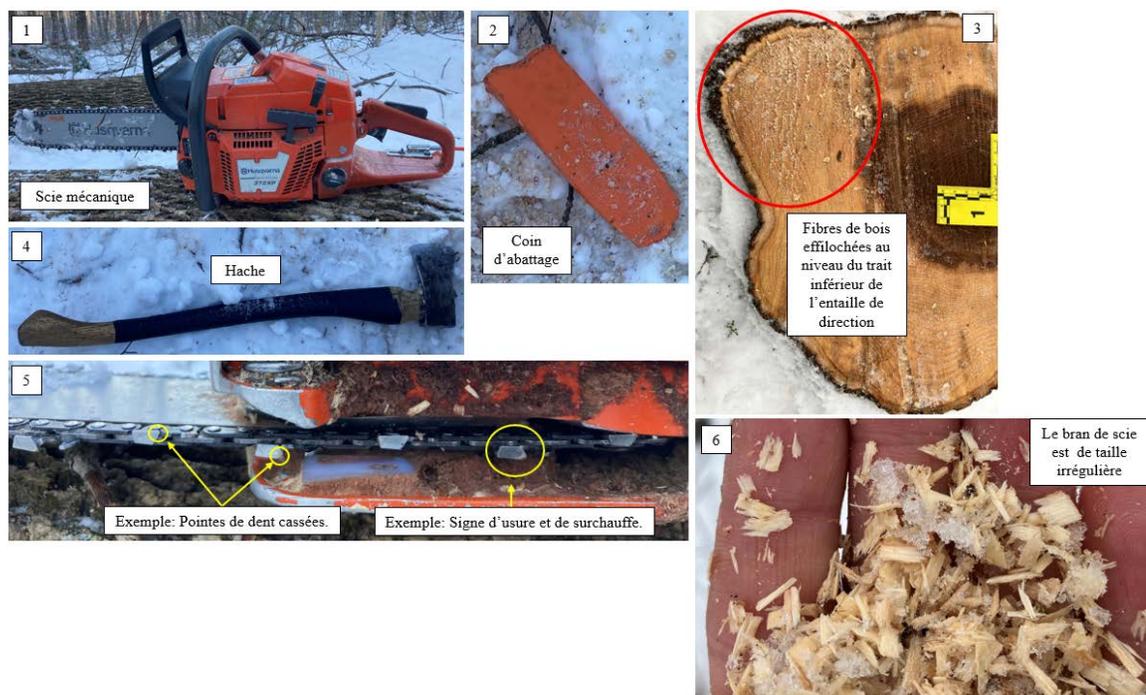
Fig. 10 - Outillage
Source : CNESST

- La scie mécanique est de marque Husqvarna, modèle 372 XP. Elle est munie d'une lame d'une longueur de 40 cm, ou 16 pouces (figure 10, image 1). Les dents de la chaîne de la scie mécanique présentent quelques lacunes. Leurs pointes sont cassées et elles présentent des signes d'usure et de surchauffe (figure 10, image 5).

L'état des dents et le réglage des limiteurs de profondeur de la chaîne de la scie mécanique affectent la qualité du tronçonnage. En effet, le trait inférieur de l'entaille de direction de la souche présente des fibres de bois effilochées apparentes (figure 10, image 3). Cela peut provoquer des secousses à l'outil. Ensuite, le bran de scie démontre que la chaîne est dégradée et que les limiteurs de profondeurs sont trop bas. La résultante est une sciure de taille irrégulière (figure 10, image 6).

- Un coin d'abattage, de marque STIHL, présente des signes d'altération (figure 10, image 2).
- Une hache est sur les lieux, dont le manche est entouré d'un ruban adhésif noir (figure 10, image 4).
- Aucun équipement de protection individuelle n'est porté par le travailleur lors de l'accident. Selon le témoignage de la personne en autorité, le travailleur n'en porte jamais.
- Le travailleur n'a pas de formation théorique et pratique en matière de santé et de sécurité du travail, selon le contenu du cours « Santé et sécurité en abattage manuel (234-361) » du ministère de l'Éducation, conformément à l'exigence du RSSTAF [chapitre S-2.1, r. 12.1] art. 27 2^e al.

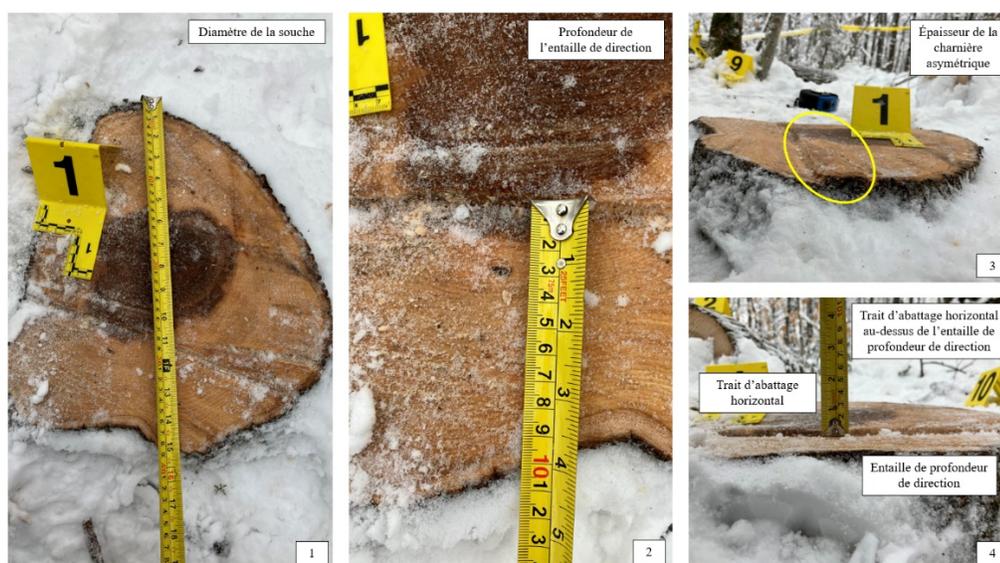
Fig. 11 - *Caractéristiques de la souche*
Source : CNESST

- Type d'entaille de direction pratiqué par le travailleur : Entaille conventionnelle;
- diamètre de la souche : 39 cm (figure 11, image 1);
- épaisseur de la charnière : Quasi inexistante et en « pointe de tarte » (figure 11, image 3);
- trait d'abattage : 5 millimètres (mm) au-dessus de la pointe de l'entaille de direction (figure 11, image 4);
- ouverture de l'entaille de direction : 22° (figure 12);
- profondeur de l'entaille de direction : 10 cm (figure 11, image 2).

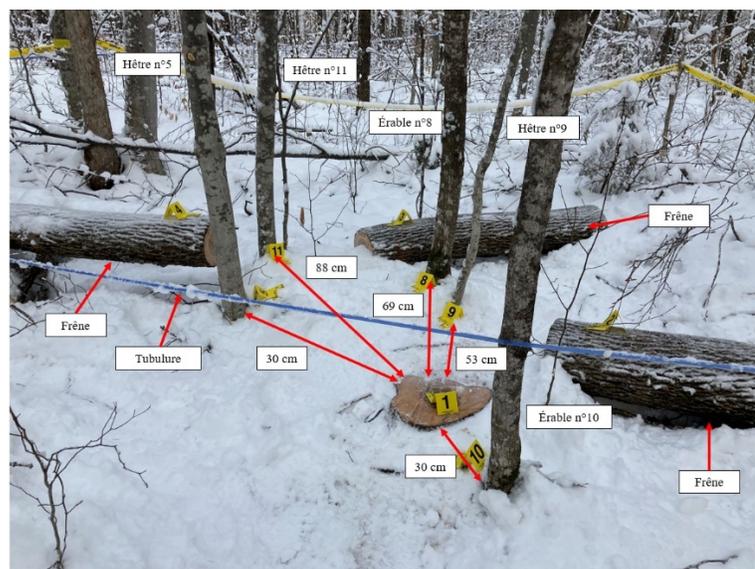
Fig. 13 - Zone d'abattage du frêne
Source : CNESST

Le réseau de tubulure de l'érablière est demeuré fixé aux érables lors de l'abattage des arbres sur le site où les travaux s'exécutent (figure 7 et figure 13).

- Les arbres n° 5, n° 11, n° 8, n° 9 et n° 10 sont à proximité du frêne à abattre (figure 13).
- Les arbres ont les circonférences à leur base suivantes :
 - hêtre n° 5 : 30 cm;
 - hêtre n° 11 : 30 cm;
 - hêtre n° 9 : 13 cm;
 - érable n° 8 : 35 cm;
 - érable n° 10 : 25 cm;
- Le hêtre n° 5 présente une trace de glissement d'une longueur approximative de 4 m le long de son tronc (figure 14, images du centre et de droite).
- L'érable n° 7 est à une distance d'environ 7 m par rapport à la souche du frêne. Des branches sont cassées à une hauteur approximative de 9 m.
- Le hêtre n° 6 est à une distance d'environ 10 m par rapport la souche du frêne et à une distance 1,5 m par rapport à l'érable n° 7. Des branches du hêtre n° 6 sont cassées à une hauteur approximative de 6 m.

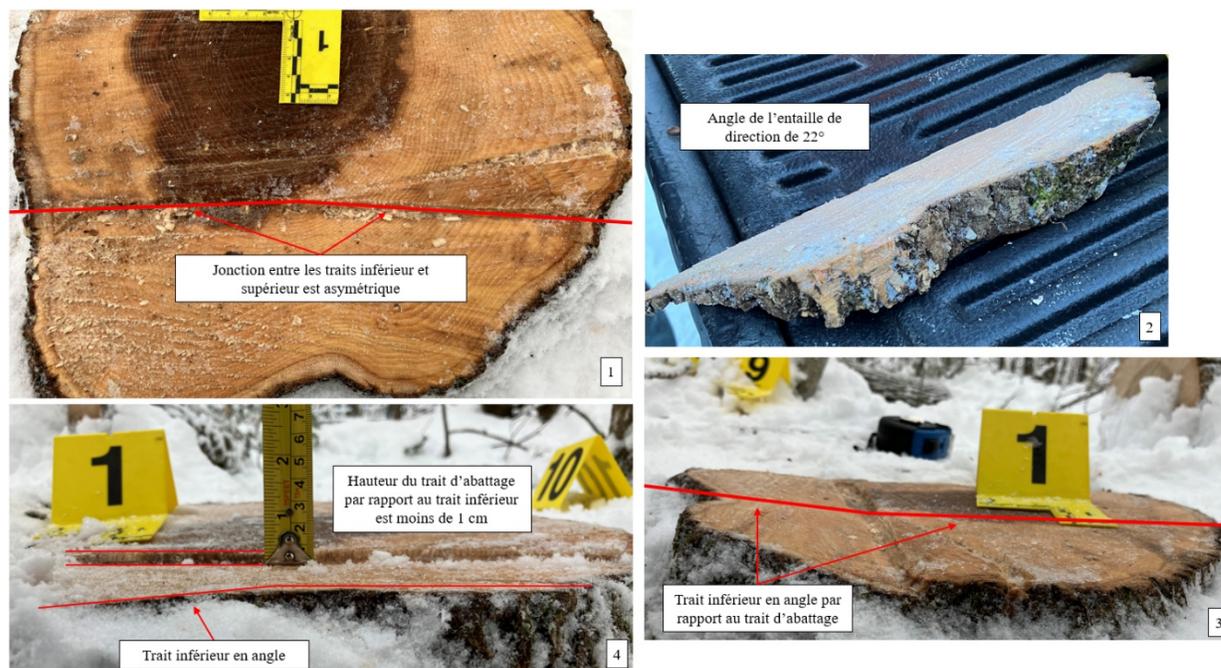
Fig. 15 - Entaille de direction et trait d'abattage

Cette combinaison de facteurs influence la direction de la chute du frêne. L'angle est insuffisant au moment où l'arbre entame sa chute. Lorsque les deux traits se rencontrent, le peu de charnière se déchire et l'empêche de contribuer à maîtriser sa chute dans la bonne direction.

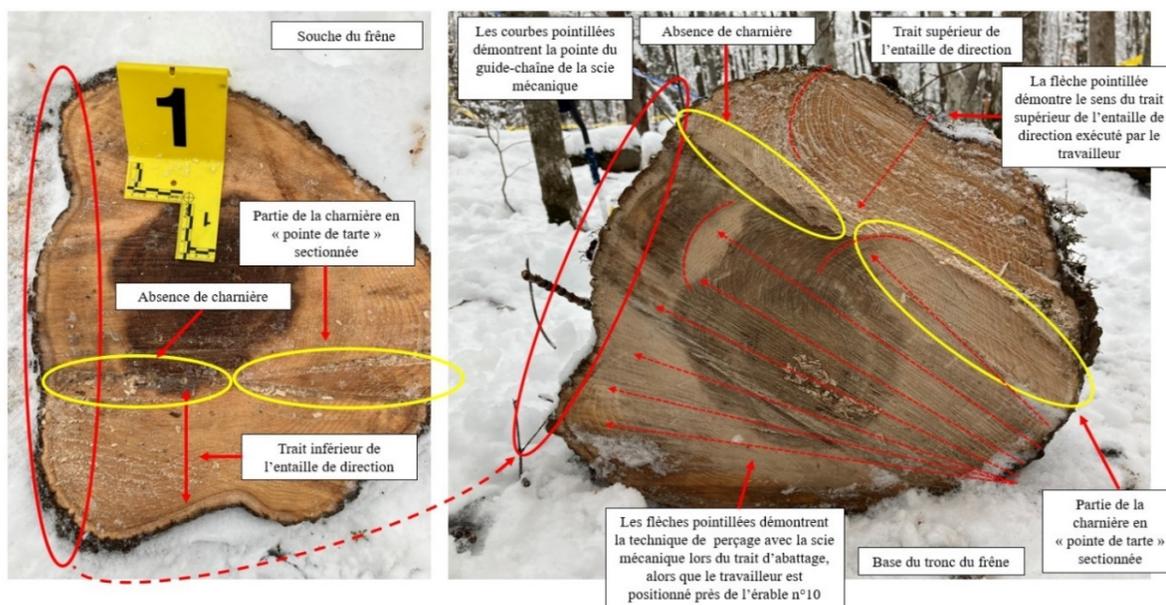
Fig. 17 - Technique de perçage et entaille de direction
Source : CNESST

Dans l'avis technique, l'expert mentionne deux possibilités pouvant expliquer une quasi-absence de la charnière, qui ne présente qu'approximativement 50 % de sa longueur par rapport à la souche (figure 17) : La première est que le travailleur exécute la technique de perçage sans être en parallèle à l'entaille de direction. La charnière est donc coupée à l'extrémité. La seconde est liée à la posture non recommandée du travailleur lors de l'exécution de l'entaille de direction. Les traits ne forment pas une jonction uniforme, notamment du côté droit de l'arbre, car on observe un dépassement du trait de scie. Il n'y a donc pas de charnière de ce côté (figure 17). Ces possibilités peuvent avoir contribué au manque de maîtrise dans la direction de la chute du frêne. Ainsi, l'arbre s'incline vers la droite puisque la charnière est absente de ce côté.

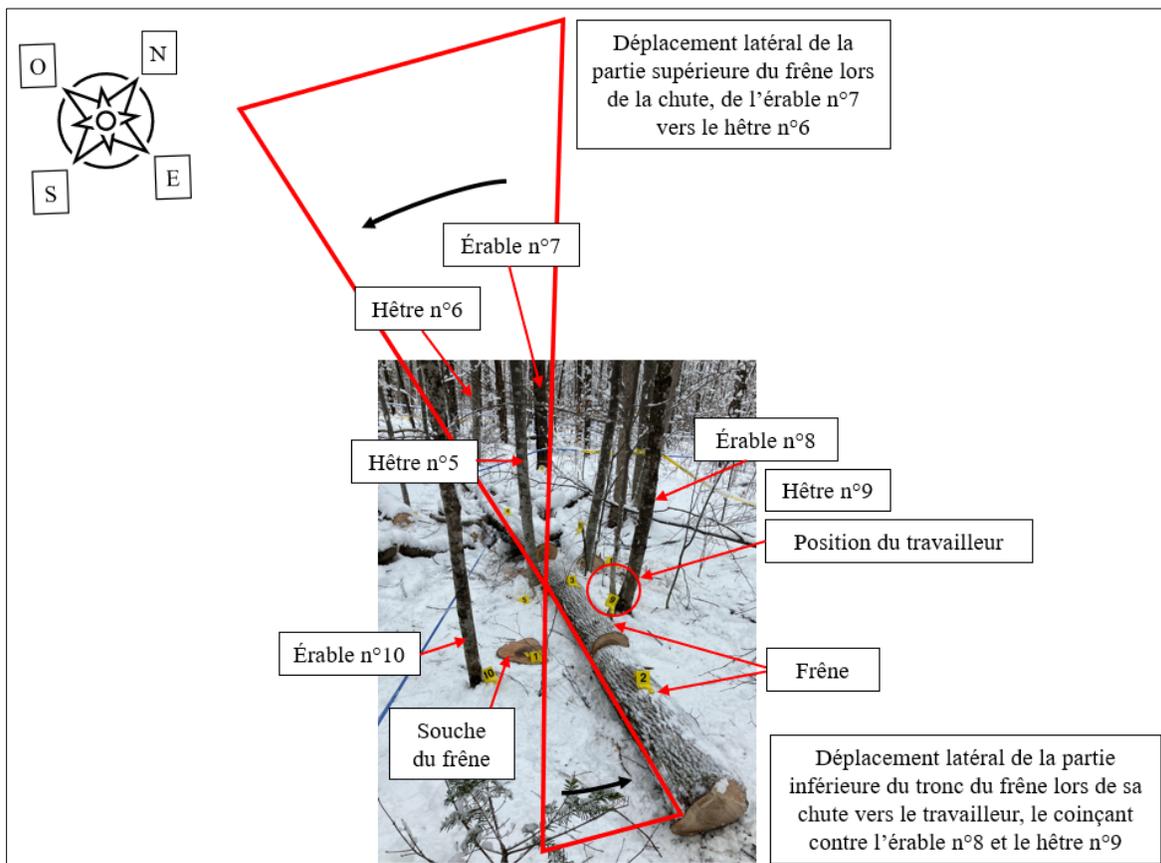
Fig. 19 - Déplacement latéral du frêne lors de sa chute
Source : CNESST

Cette combinaison de facteurs entraîne un balayage du travailleur par le tronc du frêne, en direction de l'érable n° 8 et du hêtre n° 9 (figure 19). À l'opposé, sa cime tombe vers le hêtre n° 6 (figure 19).

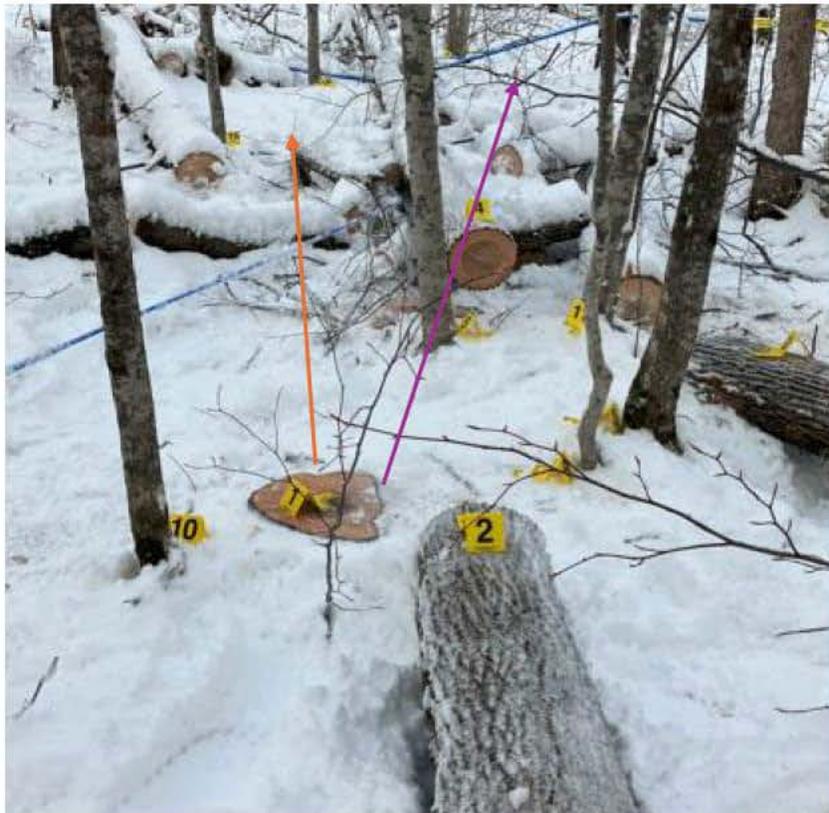
La photo suivante nous présente une vue en arrière de l'arbre abattu. La ligne Orange montre l'alignement de l'entaille de direction et la ligne violette montre l'axe qu'a pris l'arbre en tombant.

Grâce à cette photo, on comprend que l'arbre est parti du côté droit au lieu de suivre la direction de l'entaille.

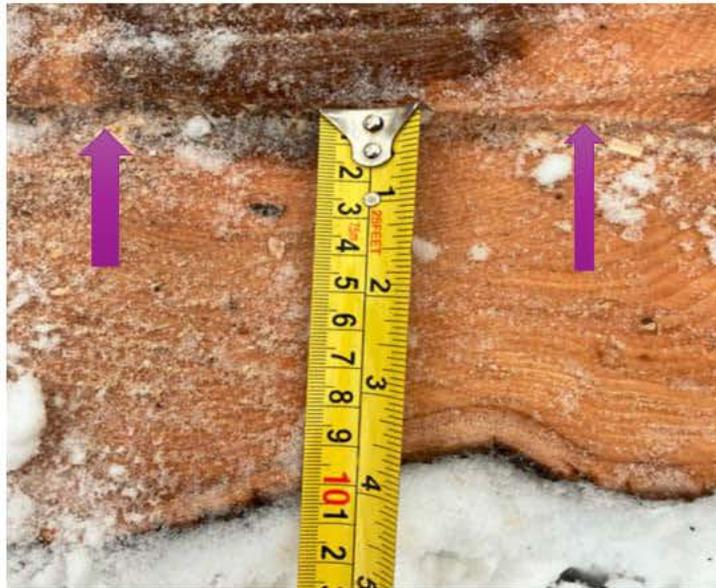
On aperçoit au bout du ruban à mesurer des coups de tronçonneuse, ce qui laisse croire que les deux traits de l'entaille ne se rejoignent pas correctement (flèches violettes). Si ces traits ont une profondeur supérieure à 1 cm, ils augmenteront les risques de recul et empêcheront la charnière de maîtriser la chute de l'arbre dans la bonne direction.

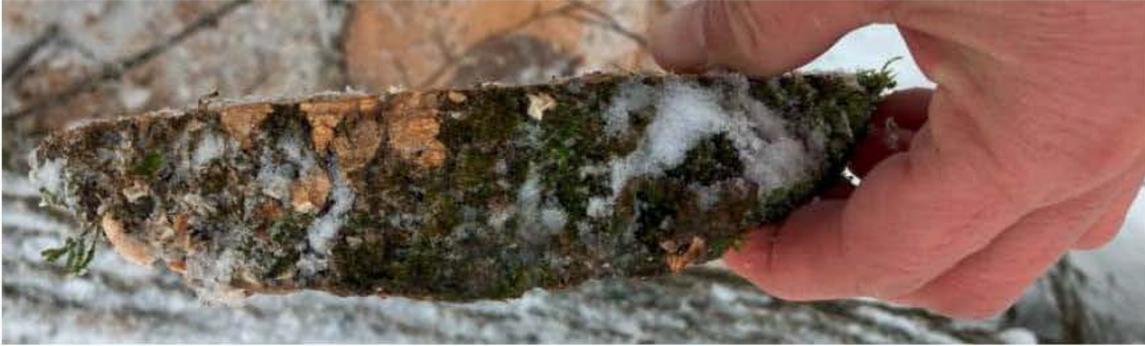
Les photos suivantes nous présentent l'entaille de direction, l'ouverture que l'on voit est inférieure à 45 degrés.

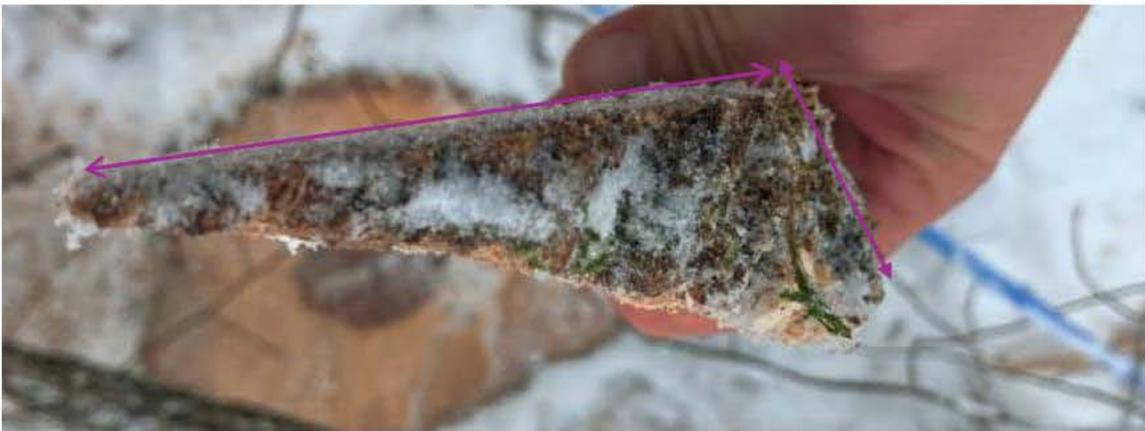
Pour que l'entaille de direction soit à 45 degrés il faut que les deux flèches violettes aient la même longueur, ce qui n'est pas le cas sur la photo suivante.

L'entaille n'est pas assez ouverte, l'arbre a beaucoup plus de chances de rester coincé rapidement, il va déchirer sa charnière rapidement, ce qui augmente les risques qu'il se coince dans un autre arbre.

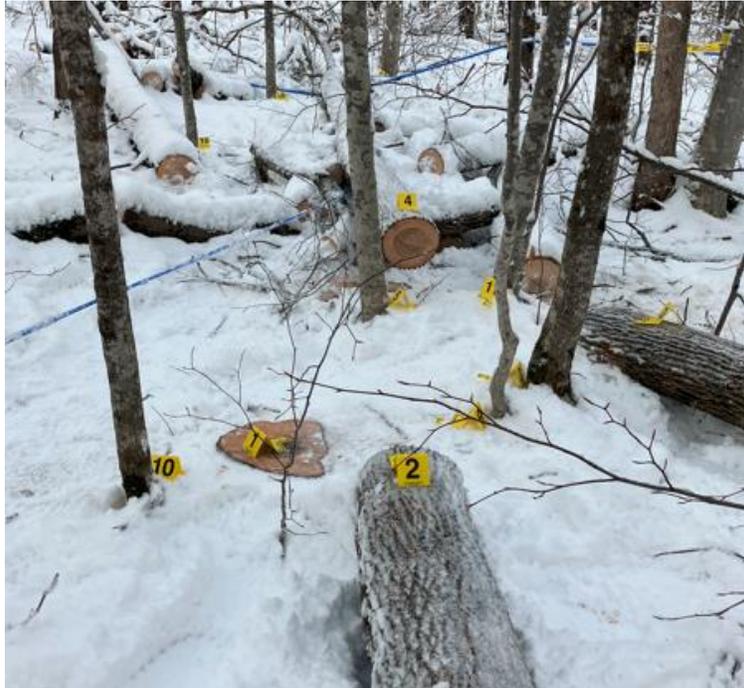
L'abatteur était placé du côté gauche de l'arbre, en avant de l'arbre 10 sur la photo.

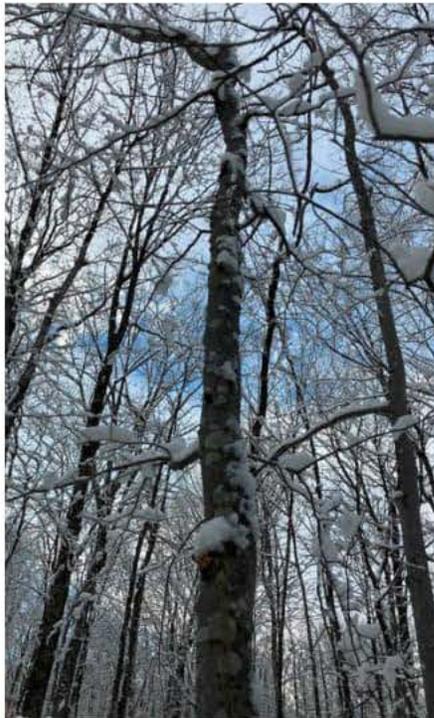
La photo présentée du hêtre #5 de 12 ½ de circonférence nous montre que c'est un arbre dominé qui était plus court que le frêne abattu.

Lorsque le frêne est parti dans la mauvaise direction, c'est-à-dire sur la droite du hêtre #5, la charnière était déjà coupée. Nous ne retrouvons pas de fibres de bois étirées sur la souche ou le tronc qui signifierait que la fibre s'est étirée. Si la charnière était présente, le hêtre aurait cassé.
