AN003665

ANNEXE A

### **Étude des circonstances entourant le phénomène de cabrage d'une scie à ciment ayant causé la mort d'un travailleur**

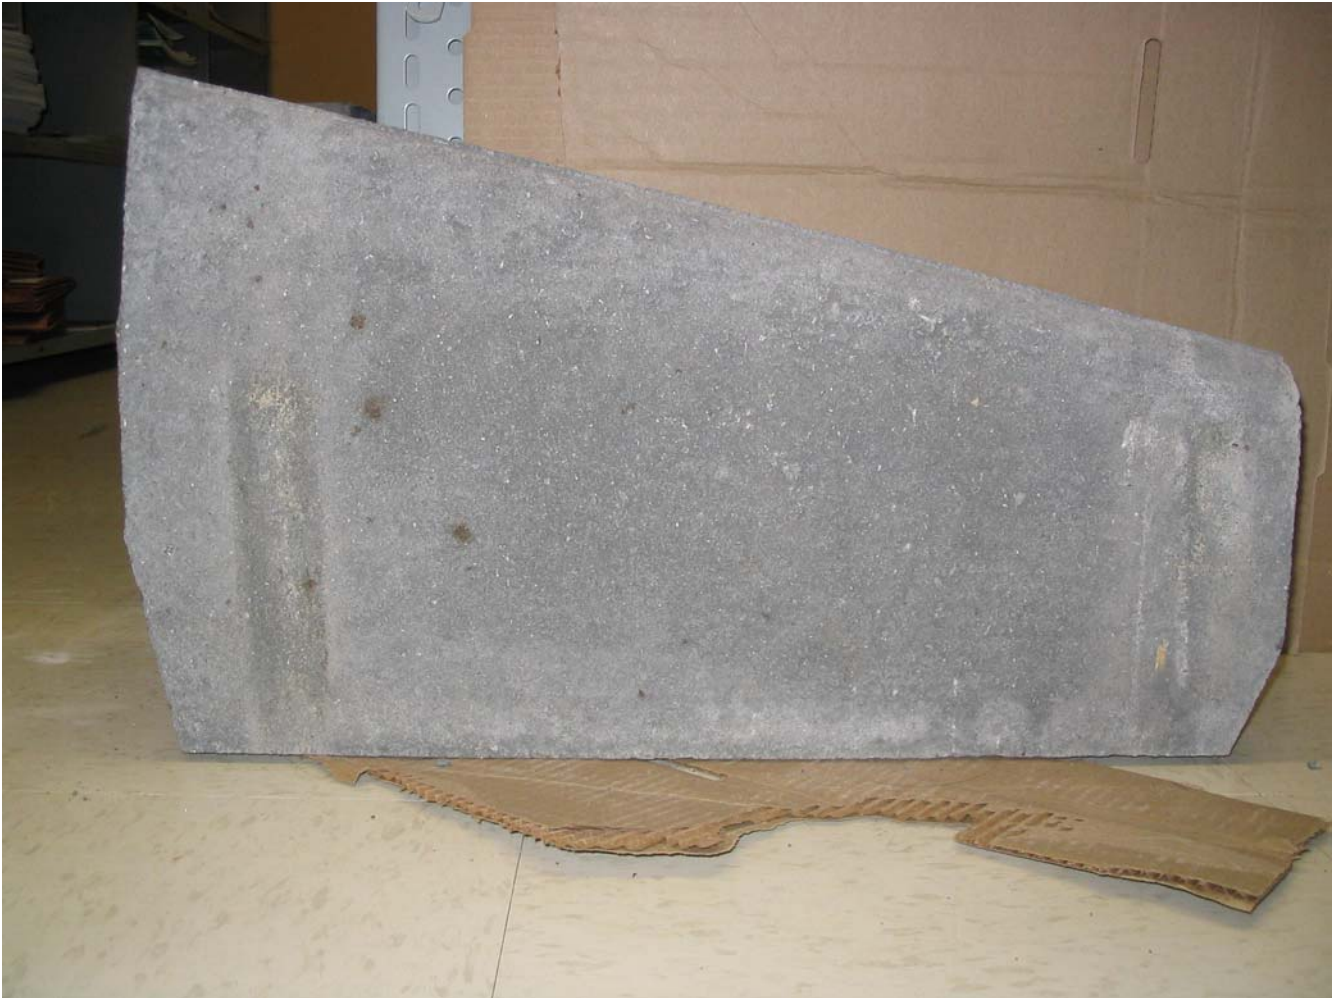
**Photo 3: Bloc de bordure préfabriquée de transition (Source: CSST)**

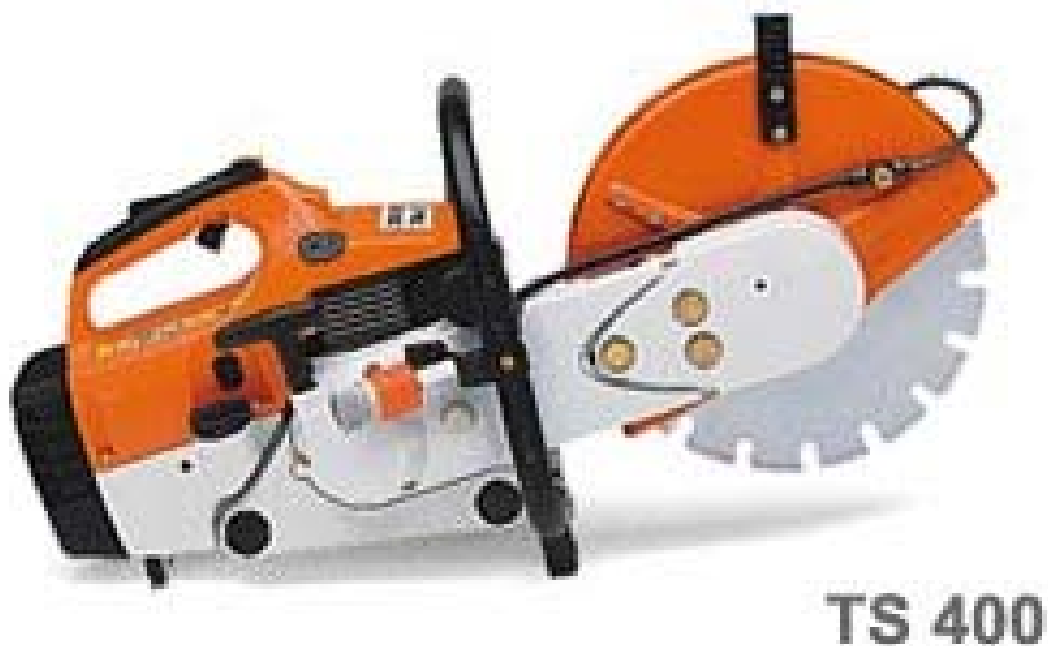
**Photo 4: Découpeuse à disque** (Source: Site internet de STHIL)

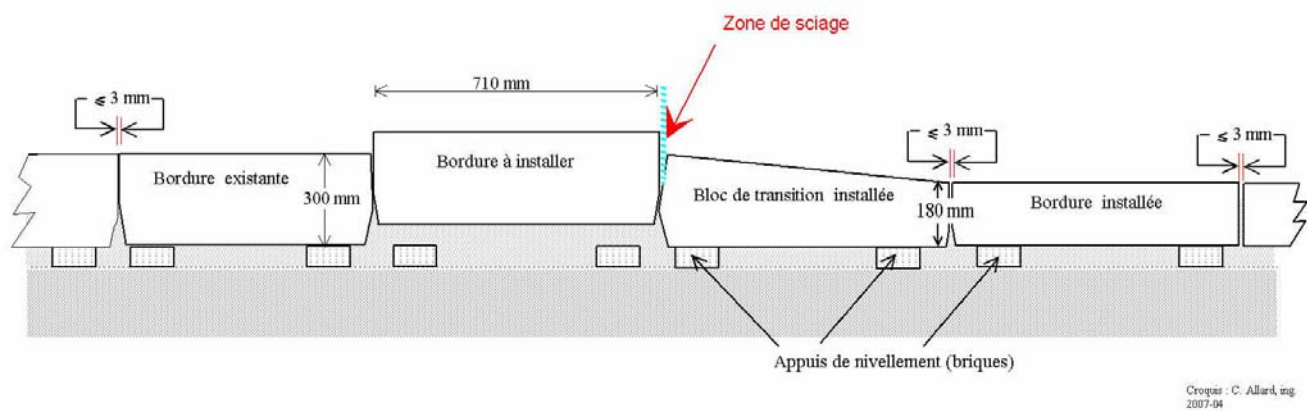
**Croquis 1 : Installation des bordures lors de l'accident**

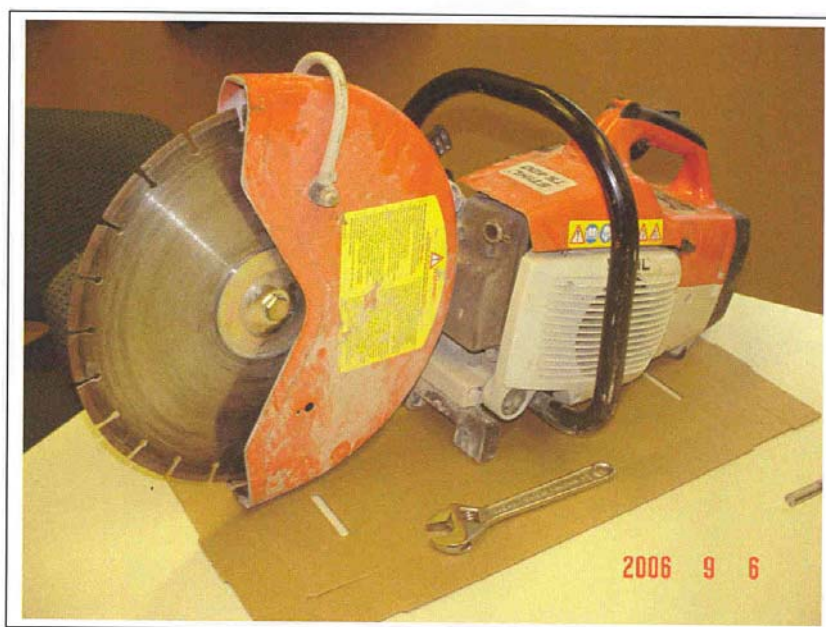
La CSST de Québec désire déterminer les circonstances d'un accident ayant causé la mort d'un travailleur au mois d'août dernier, alors que celui-ci était à couper le joint entre deux blocs de ciment à l'aide d'une scie à lame de diamant (photo 1). Dans un premier temps, la CSST a requis une consultation professionnelle du secteur d'expertises du CIFM afin de l'aider à vérifier certaines affirmations reçues et certaines hypothèses établies. Lors de cette étape, l'ingénieur Luc Lafrenière du CIFM a rencontré les inspecteurs Isabelle Émond et Claude Jean de la CSST le 6 septembre dernier afin d'examiner la scie et les blocs de ciment impliqués dans l'accident de travail.

Photo 1. Scie avec lame de diamant destinée à couper des blocs de ciment.

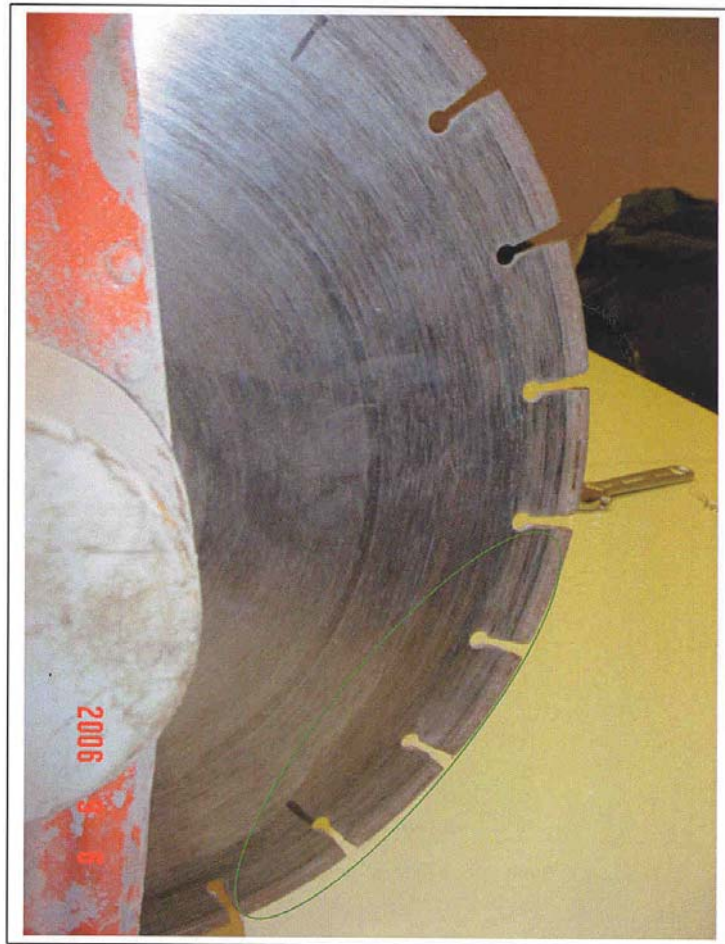
- 1) il y avait une zone de coloration brun pâle sur la face droite de la lame ayant une largeur d'environ deux pouces (photo 2), indice d'une zone de surchauffe de l'acier. Cette décoloration était presque inexistante sur l'autre face.

**Photo 2.** La zone décolorée sur la face droite de la lame est un indice de surchauffe.

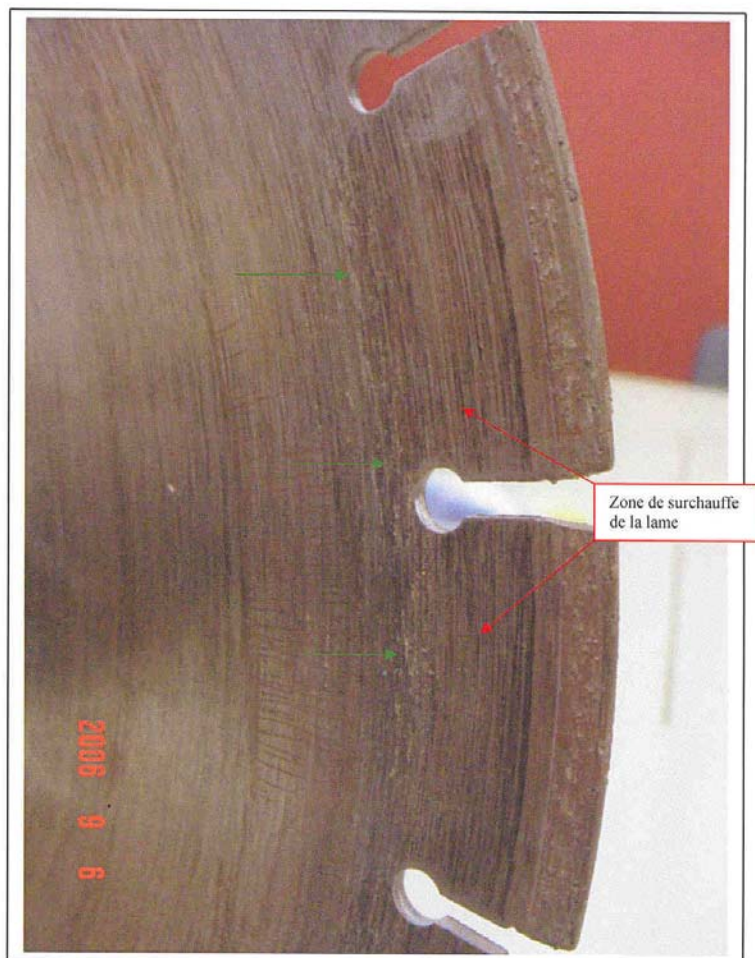
- 2) Il y avait des grains de ciment qui étaient ancrés sur la face droite de la lame, soit à proximité de la zone de surchauffe identifiée précédemment (photo 3). Ces grains, jumelés à des traces d'abrasion, indiquent qu'il y a eu un frottement important de la lame contre le bloc de ciment de droite.

**Photo 3.** Grains de ciment ancrés sur la face droite de la lame de scie (flèches vertes).

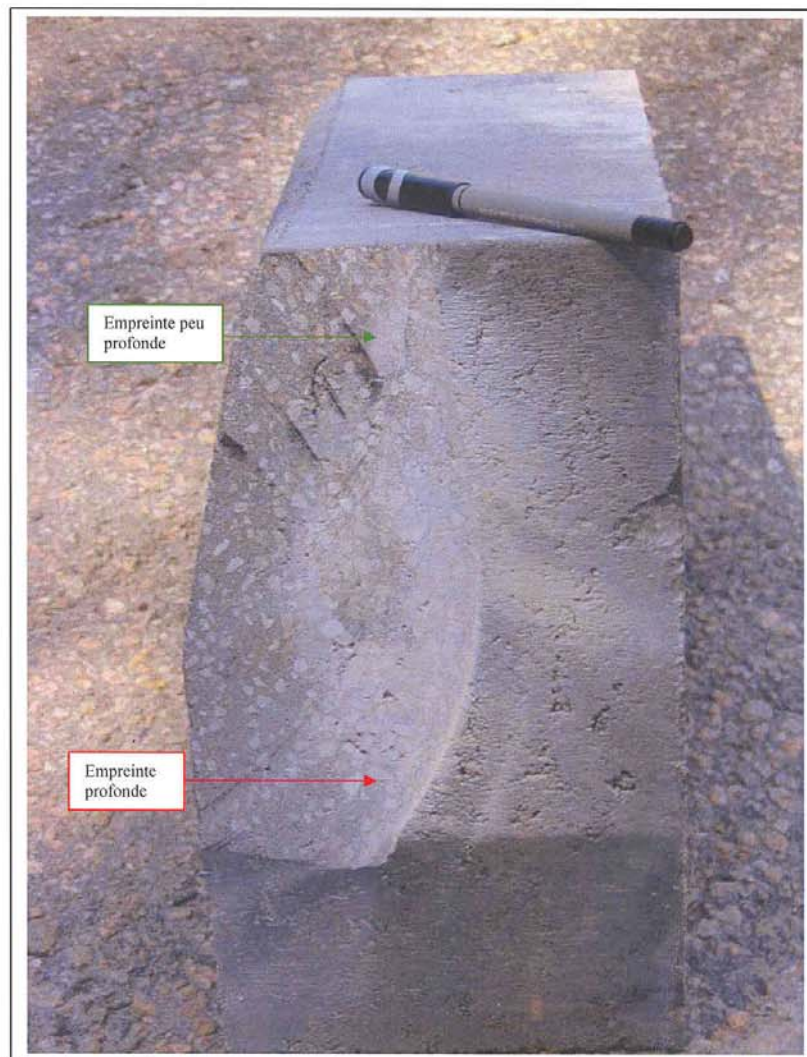
- 3) Les surfaces coupées des deux blocs de ciment sont marquées par un trait de lame de scie qui est irrégulier, c'est-à-dire que l'empreinte de la lame ne possède pas une profondeur uniforme. L'empreinte de la lame dans le bloc de gauche est nettement plus profonde dans sa partie inférieure que dans sa partie supérieure (photo 4). Ce profil d'empreinte démontre que la lame de scie s'est inclinée vers la droite en fir de coupe.

Photo 4. Empreinte de coupe de la lame dans le bloc de ciment de gauche.

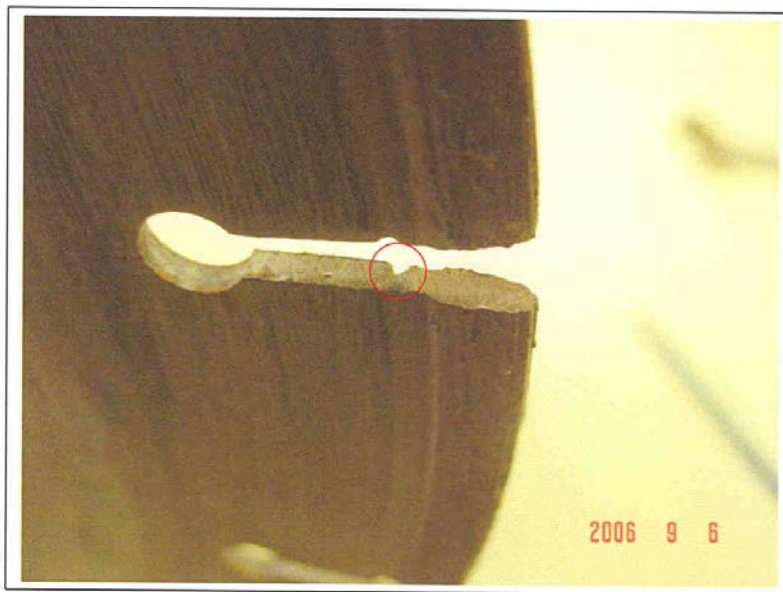
- 4) La lame de scie présente des entailles à la jonction entre sa partie diamantée et son disque en acier (photo 5). Nous ignorons si ces entailles constituent des défauts de fabrication ou encore s'ils résultent d'une usure avancée de la lame. Pour le savoir, nous conseillons de comparer cette lame à une lame neuve et de faire appel au Centre technologie minérale du Cégep de Thetford Mines, tel que prescrit dans nos recommandations à la Section 6 du présent rapport.

Photo 5. Entaille en plusieurs endroits en périphérie de la lame de scie.

- 1) comparer une lame de scie neuve à celle qui était en service au moment de l'accident afin de vérifier si cette dernière présente des signes d'usure sur son diamètre et sur l'épaisseur de la couche diamantés;
- 2) savoir du fournisseur quels sont les signes physiques qui caractérisent une lame de scie qui pourrait être qualifiée d'usée;
- 3) contacter le Centre de technologie minérale du Cégep de Thetford Mines afin d'obtenir leur avis sur l'état actuel de la lame de scie impliquée dans l'accident de travail. Coordonnées téléphoniques (819) 338-6410.

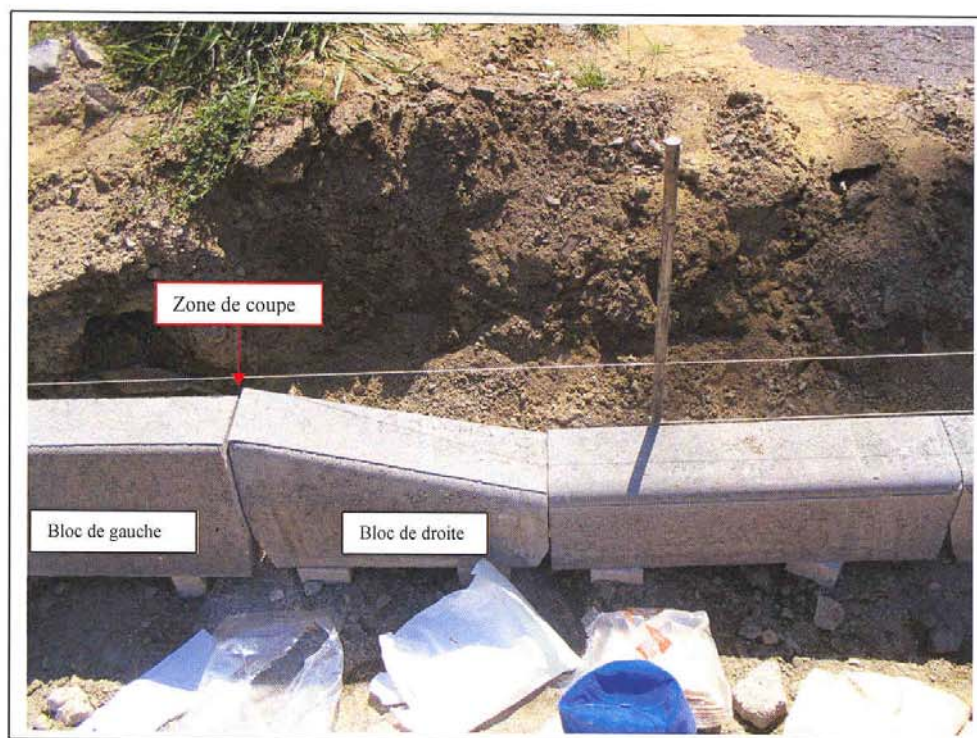
Une information donnée à la CSST par l'un des témoins de l'accident affirme que le bloc de gauche se serait déplacé au moment de la coupe, alors que ce dernier était placé en serre et ne touchait pas le sol (photo 6). Cette information va dans le même sens que les trois premières observations de la section précédente et qui démontrent que la scie a subi une inclinaison vers la droite lors de la coupe des blocs de ciment. Ainsi, lors de la coupe, le bloc de gauche se serait déplacé et aurait poussé la lame de scie vers la droite. Ce mouvement aurait alors forcé le côté droit de la lame à aller s'appuyer contre le bloc de droite, causant une abrasion et une surchauffe localisée de la lame, et aurait entraîné ainsi le phénomène de cabrage de la scie, c'est-à-dire un mouvement rapide vers le haut.

**Photo 6.** En glissant, le bloc de gauche aurait poussé la lame de scie vers la droite. Cette inclinaison de la lame aurait favorisé le phénomène de cabrage.

Il est de notre avis que le phénomène de cabrage aurait été causé par un glissement inattendu du bloc de ciment de gauche, alors que celui-ci était placé en serre entre les blocs adjacents. Ce glissement du bloc aurait forcé une inclinaison de la lame de scie vers la droite et entraîné le phénomène de cabrage de la scie.
