Rapport d'intervention

RAPPORT D'ENQUÊTE D'ACCIDENT

**ACCIDENT MORTEL SURVENU À UN TRAVAILLEUR LE 28 AOÛT 2000. À
L'ÉTABLISSEMENT RECHERCHE ET TRAVAUX MARITIMES CONSTRUCTION.
PETITE-RIVIÈRE-ST-FRANÇOIS**

**PAR: Monsieur Jean Lapointe, inspecteur CSST
 Madame Isabelle Émond, inspecteure CSST**

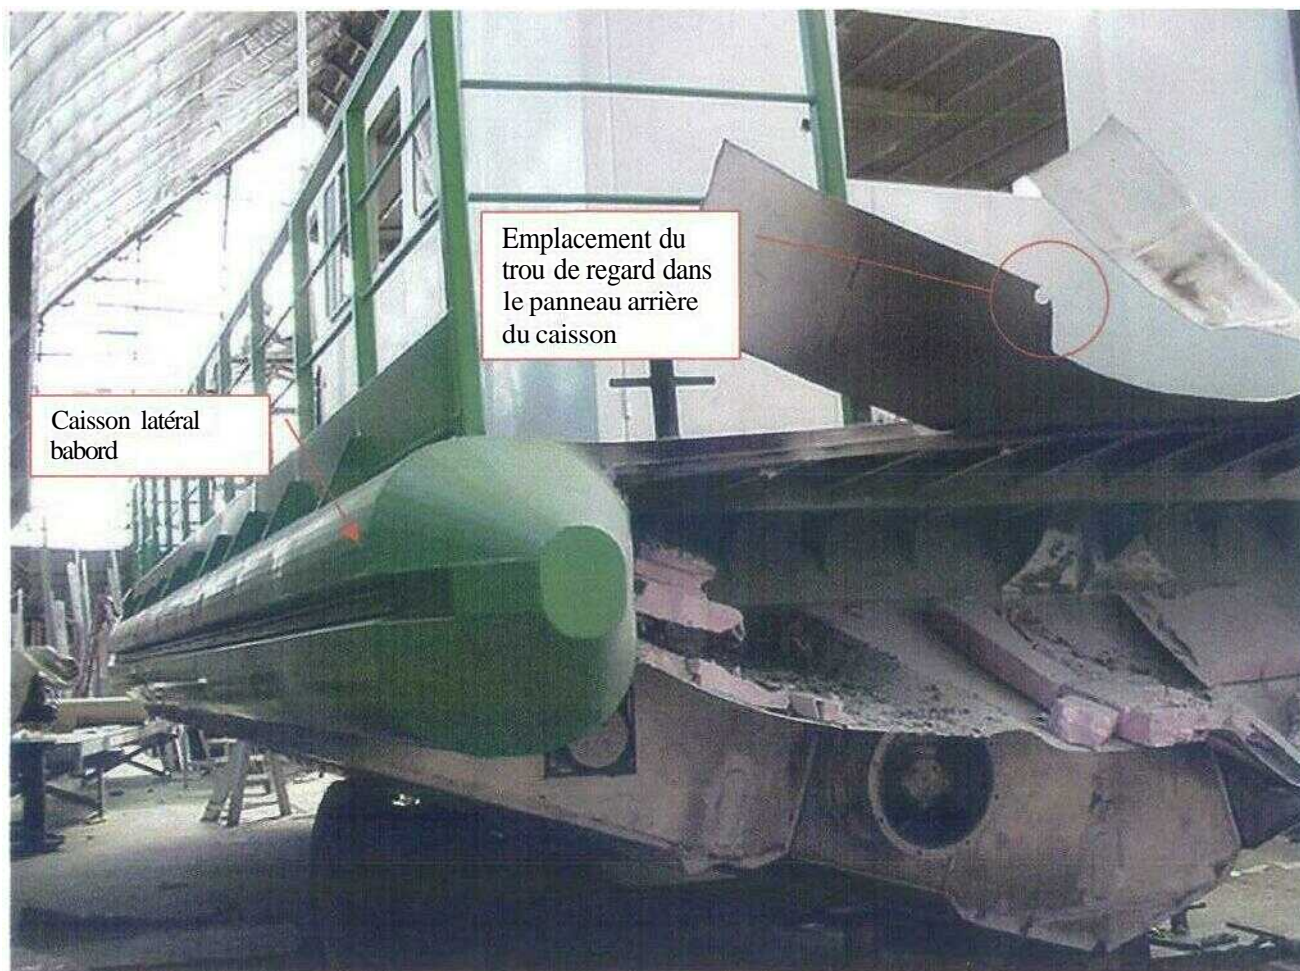
Photo 1

L'activité principale consiste à construire des embarcations en aluminium, style Zodiac. (Voir photo 1). Voici les étapes:

VUE DU CAISSON ARRIÈRE

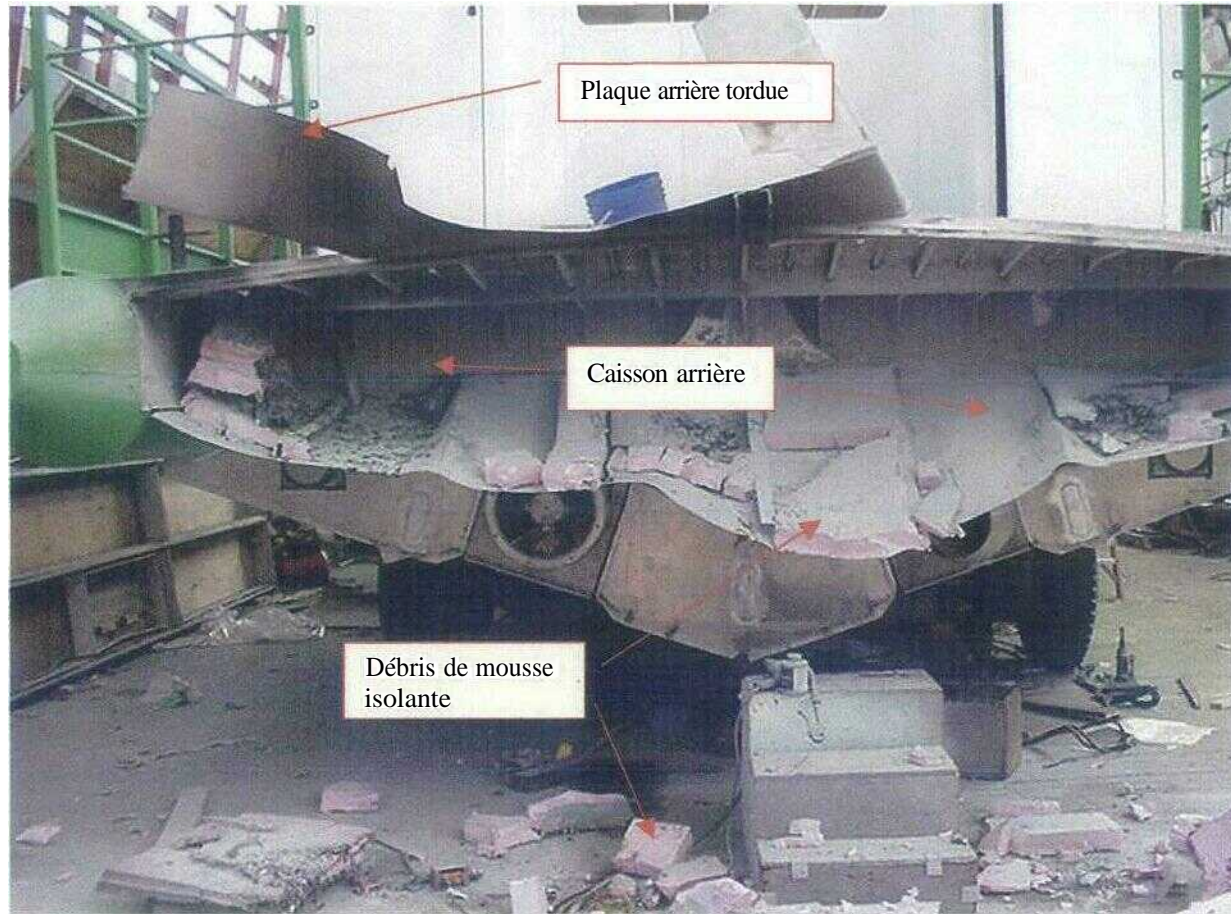
Photo 2

VUE DU CAISSON ARRIÈRE

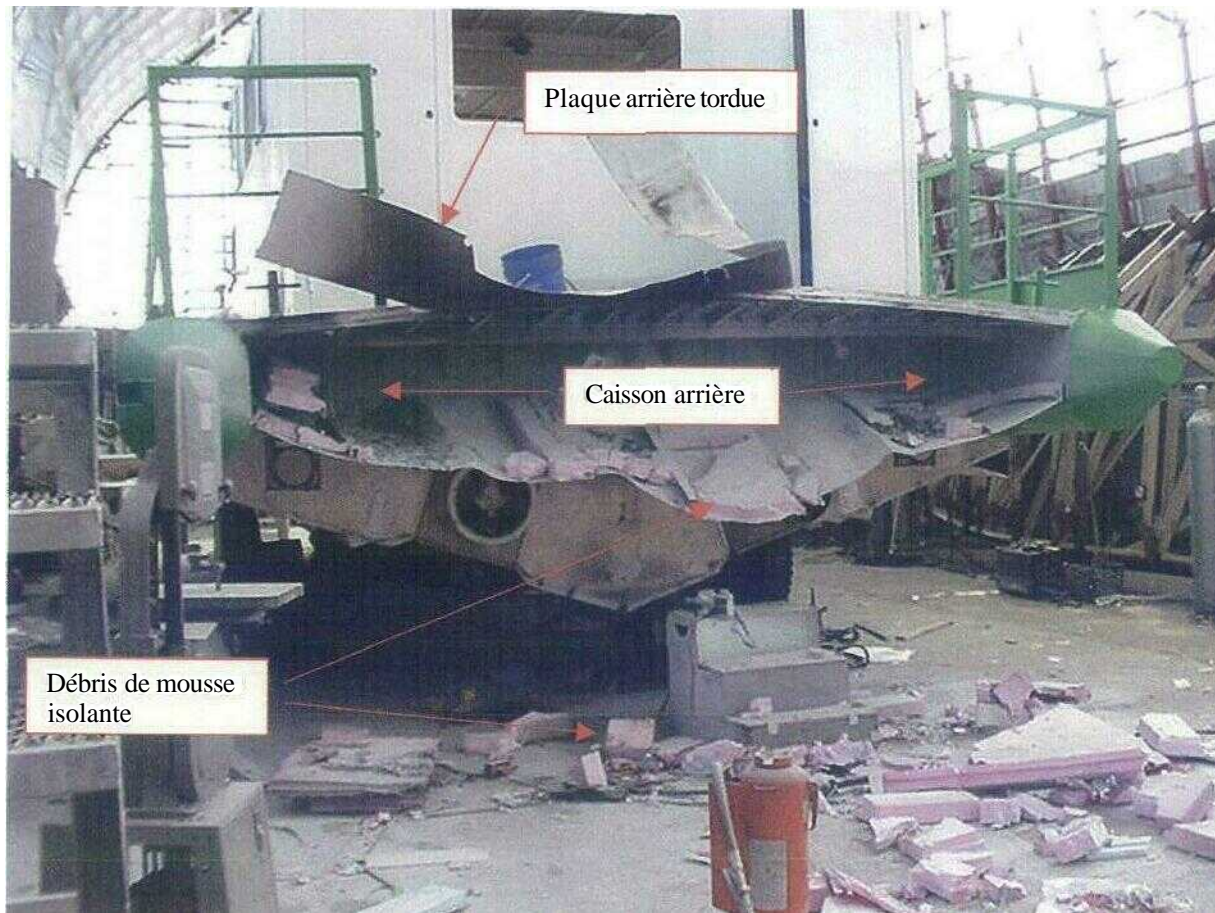
Photo 3

VUE DU CAISSON ARRIÈRE

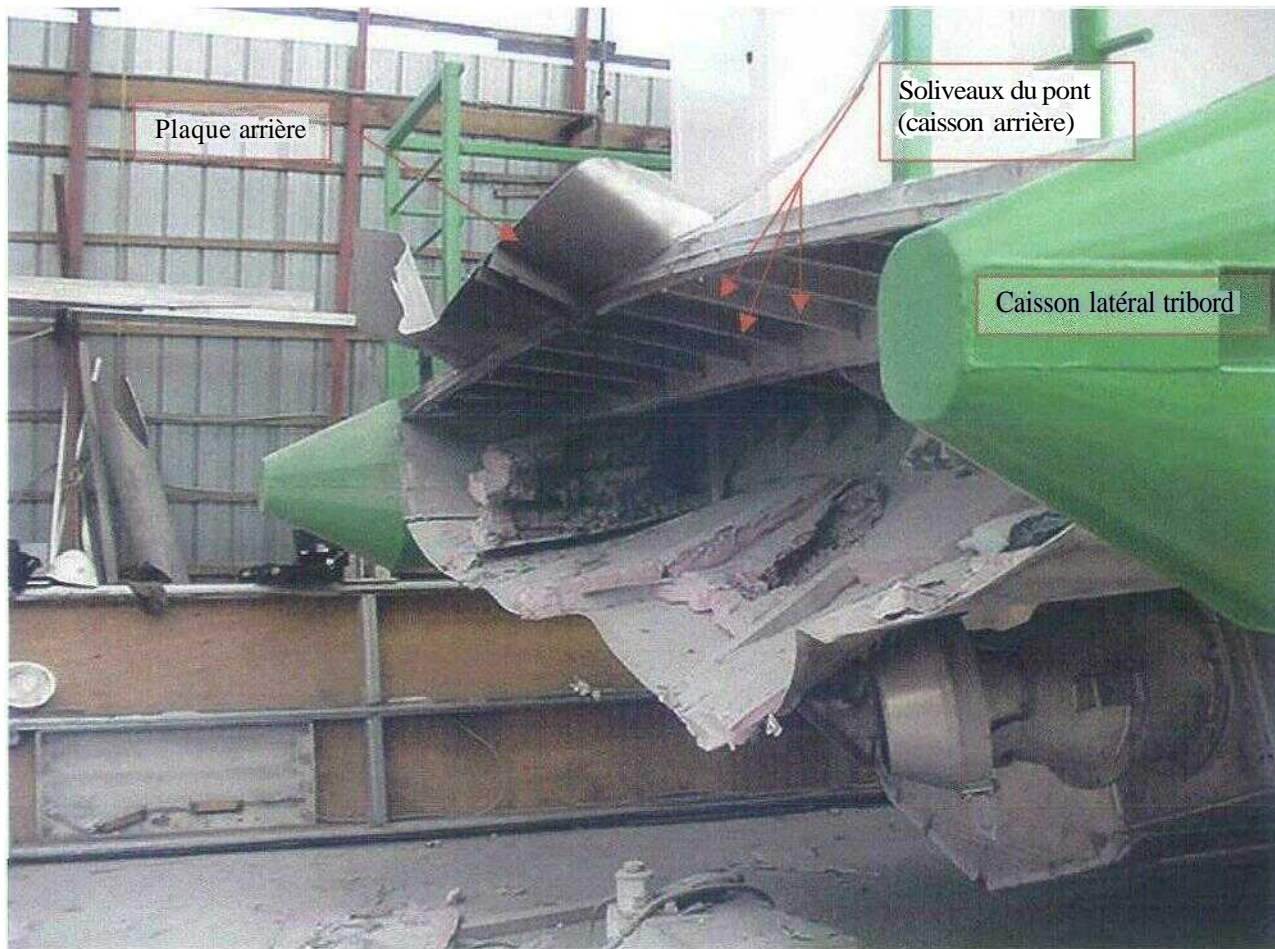
Photo 4

**VUE DES SOLIVEAUX DE PONT ET
DE LA PLAQUE ARRIÈRE TORDUE DU CAISSON**

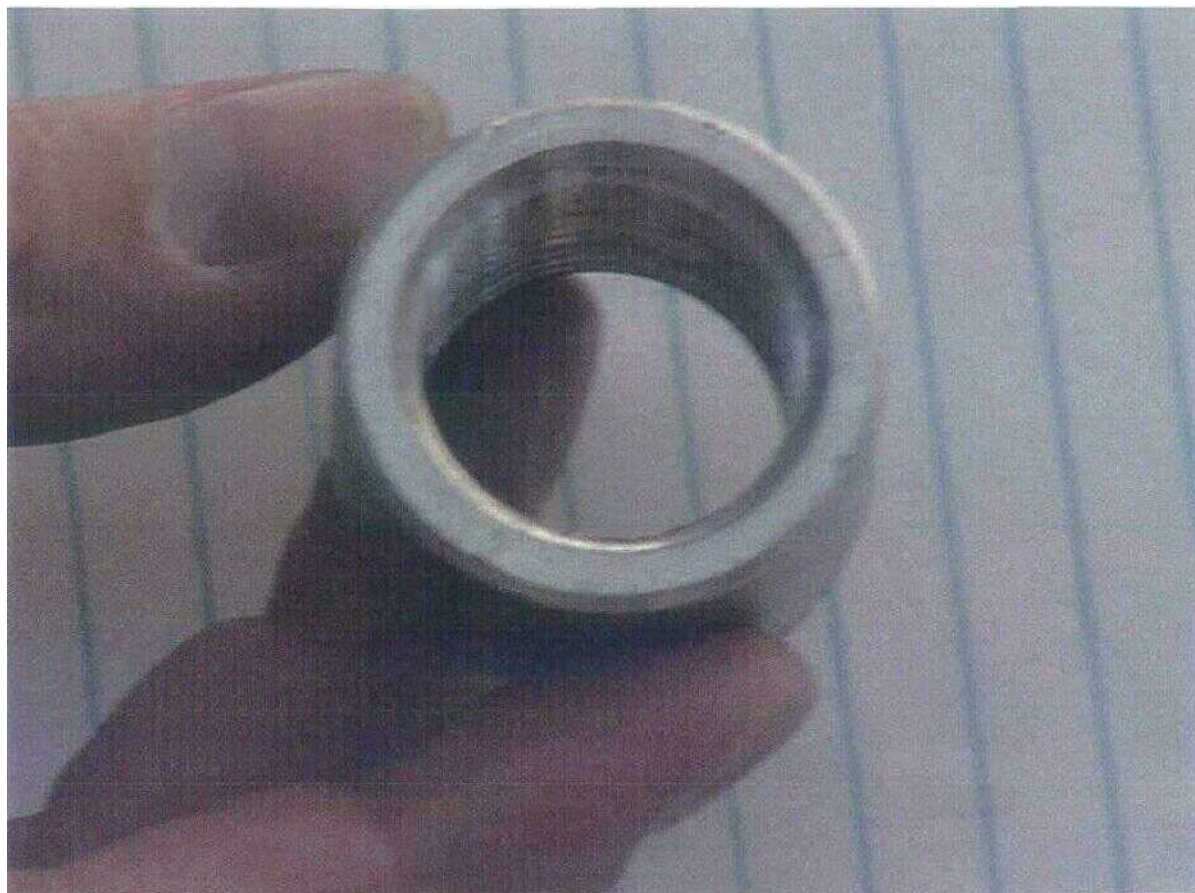
Photo 5

Le diamètre du trou et de l'extérieur de la bague est de 3 cm. L'intérieur fileté et le bouchon ont un diamètre de 2 cm (Voir photo 5).

**BAGUE FILETÉE SERVANT D'OUVERTURE DE REGARD
DANS LE BAS DU CAISSON ARRIÈRE**

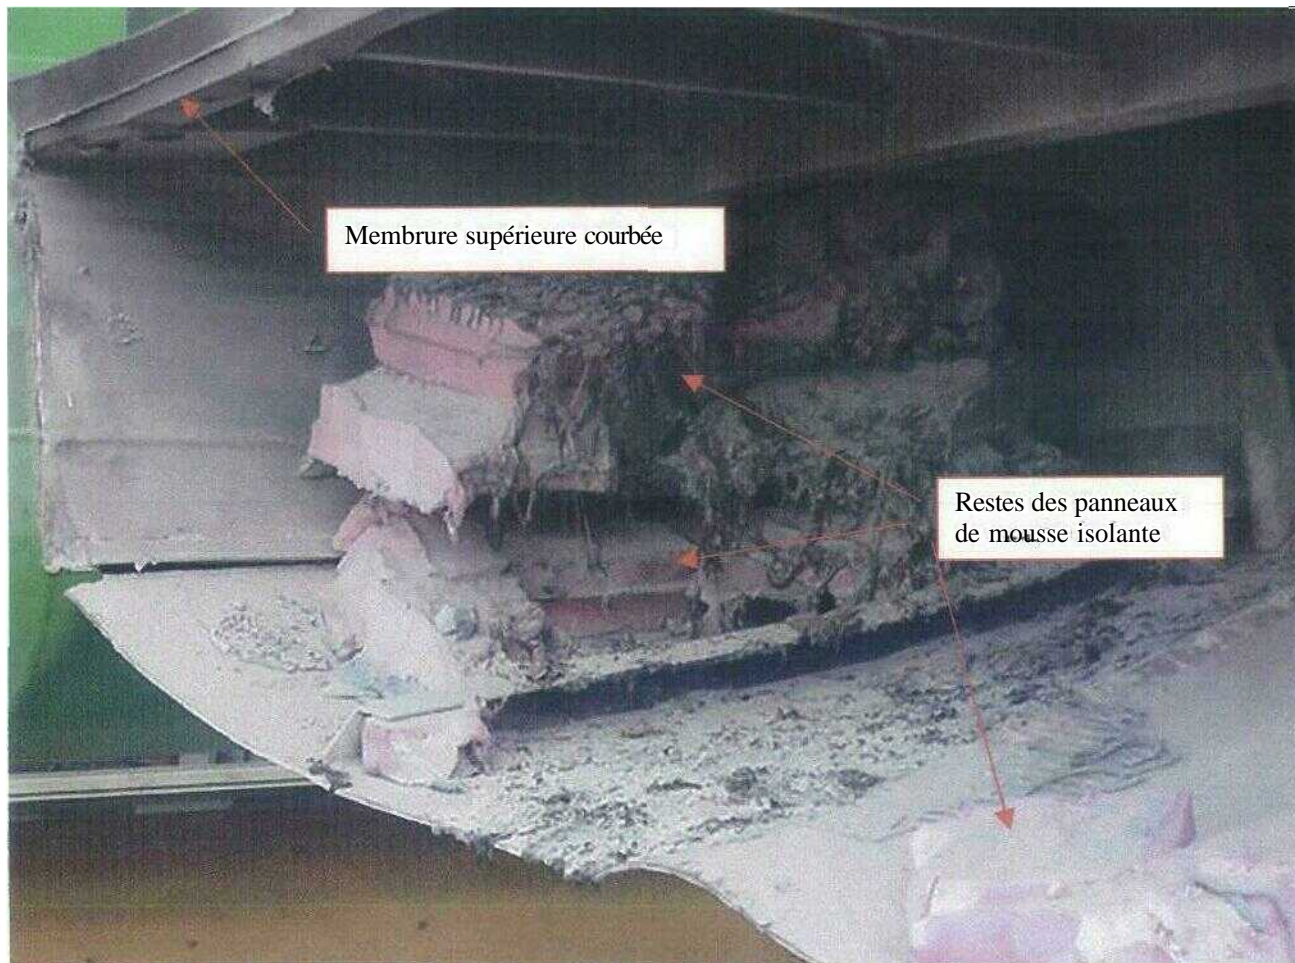
Photo 6

Jeudi après-midi le 24 août, le caisson arrière est rempli de panneaux isolants. Un employé perce sur le bout arrière du pont (dessus du caisson) quatre trous d'aération de 5 cm de diamètre équidistants, donnant indirectement sur l'espace vide de 7 cm (Voir croquis C et photos 6, 7).

**DÉTAIL DU CAISSON ARRIÈRE
(MEMBRURES SUPPORTANT LES SOLIVEAUX)**

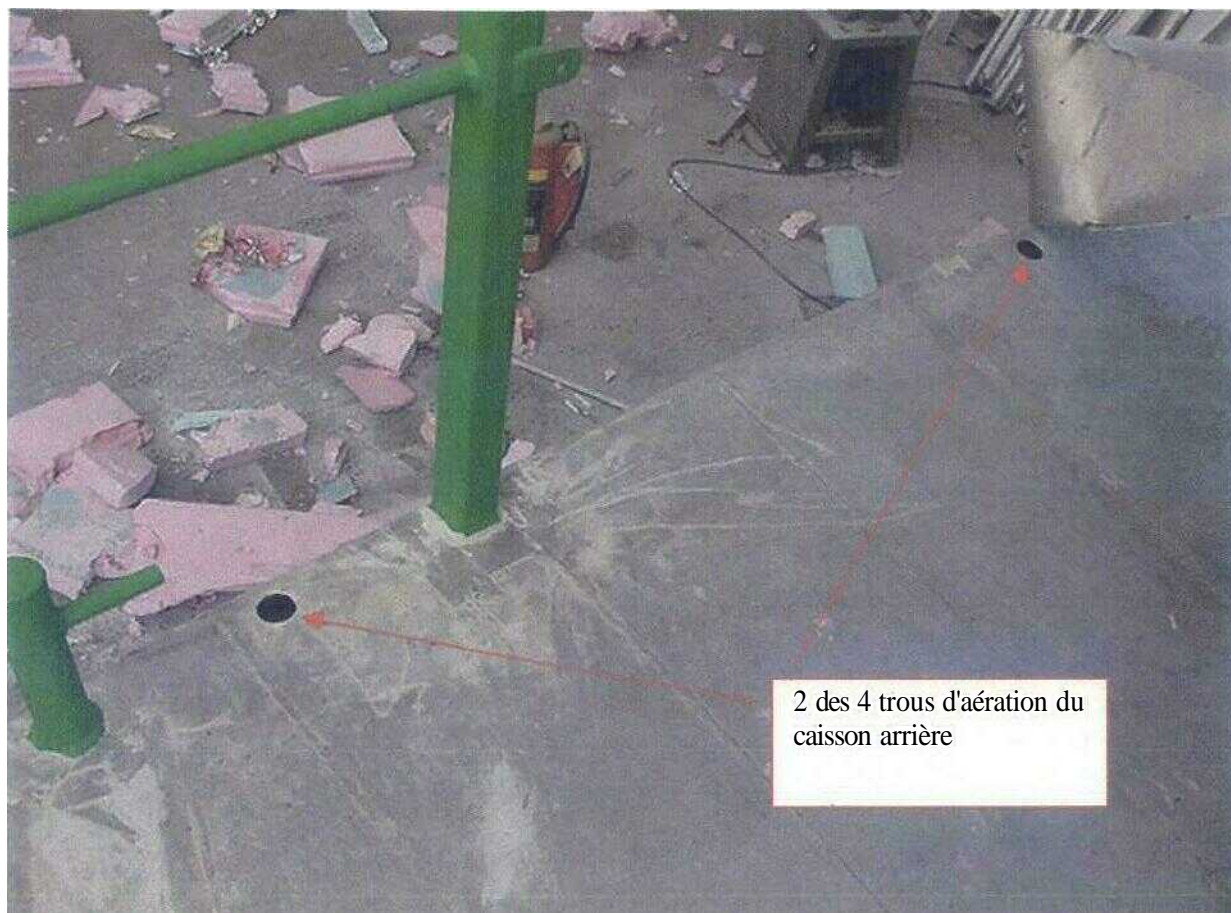
Lors de la pose et du séchage de l'adhésif, il y a dégagement de vapeurs de solvant dans un espace confiné. Les vapeurs produites peuvent sortir du caisson par les 4 trous d'aération. Cependant, la quantité de vapeurs produite est plus élevée que la quantité de vapeurs pouvant sortir du caisson et il y a accumulation de vapeurs. Les 4 trous d'aération s'avèrent insuffisants. De plus, une toile de polyethylene bouche les 4 trous d'aération de samedi midi à lundi matin.

VUE DES TROUS D'AÉRATION DU CAISSON

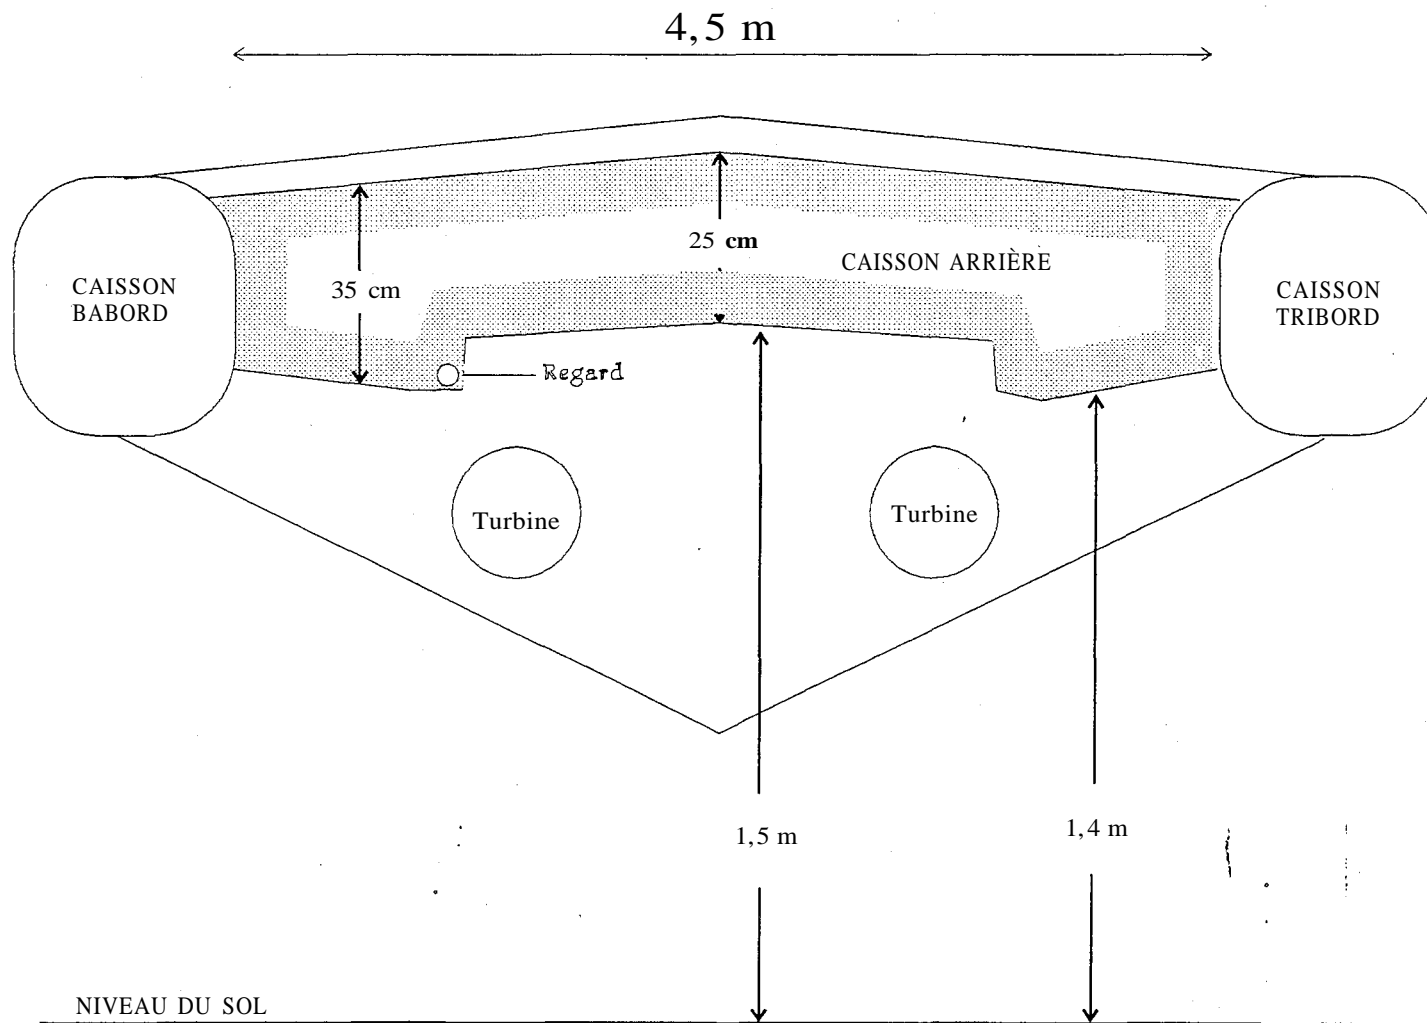
CROQUIS 'A': VUE DU CAISSON ARRIÈRE

L'établissement est composé de 2 bâtiments juxtaposés en L. Le bâtiment où a eu lieu l'accident occupe une superficie de 12 m de largeur par 60 m de longueur. Il est bien éclairé. L'embarcation en aluminium est placée au centre tandis que les matériaux, les machines et les outils occupent le pourtour du bâtiment, (Voir croquis A).
