## Rapport d'intervention

Numéro du rapport d'intervention	Numéro du dossier d'intervention
1508837	PIMC0053664

**RAPPORT D'ENQUÊTE D'ACCIDENT**

**Accident mortel survenu à un pompier  
le 17 juin 2001  
lors d'une intervention  
au 8605, rue Le Creusot, Saint-Léonard**

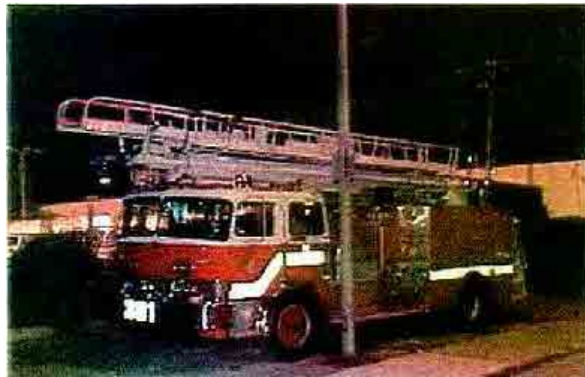
Le 17 juin 2001, un pompier est installé aux commandes situées sur un camion-pompe, à l'arrière de la cabine. Il effectue l'opération de la mise en route de la pompe visant à alimenter le boyau d'incendie. C'est alors que le camion-pompe se met subitement à avancer. Le pompier ne peut arrêter le véhicule et se retrouve coincé entre un lampadaire de rue et l'aile avant du côté conducteur du camion-pompe.

Camion-pompe sur les lieux de l'accident

Afin qu'un événement semblable ne puisse se reproduire avec le camion-pompe le rapport d'intervention I-508836 est émis le 17 octobre 2001.
