## RAPPORT D'ENQUÊTE D'ACCIDENT

DIRECTION RÉGIONALE  
MAURICIE-CENTRE-DU-QUÉBEC

ACCIDENT MORTEL SURVENU À UN POMPIER LE 28 FÉVRIER 2003  
À VICTORIANVILLE

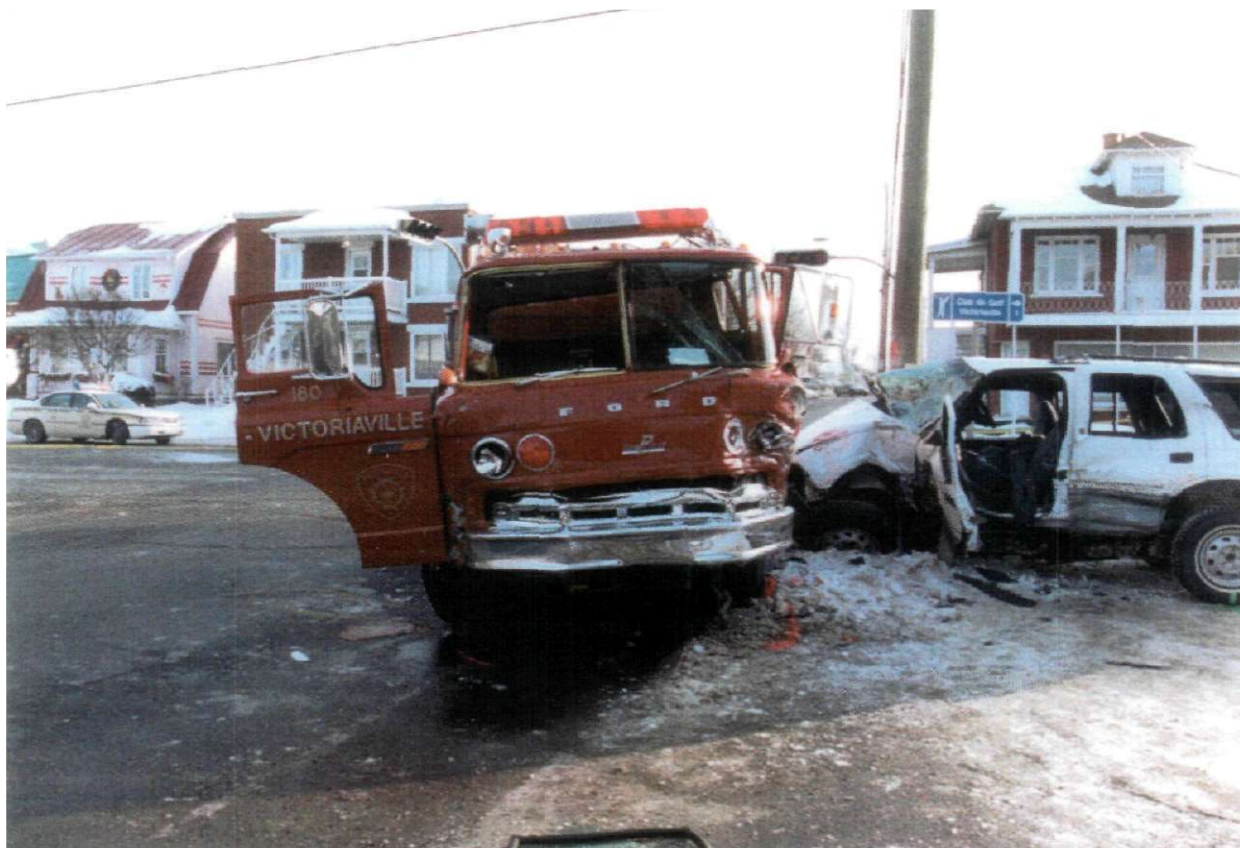
En se rendant à un feu, un camion d'incendie entre en collision avec un autre véhicule. Deux (2) pompiers sont alors éjectés du véhicule par la porte du côté droit.

*Position des véhicules après la collision*

Au moment où la lumière passe du vert au jaune sur Jutras, le conducteur décide de poursuivre sa route. Lorsqu'il voit le véhicule de couleur blanche se mettre en mouvement, il freine, effectue une manœuvre d'évitement vers la gauche et un impact du côté avant droit se produit.
