RAPPORT D'ENQUÊTE
(version dépersonnalisée)

**Accident mortel survenu le 6 juin 2005 à un travailleur
du service des incendies de la Ville de Hudson
523, rue Main à Hudson**

Date du rapport : 31 mai 2006

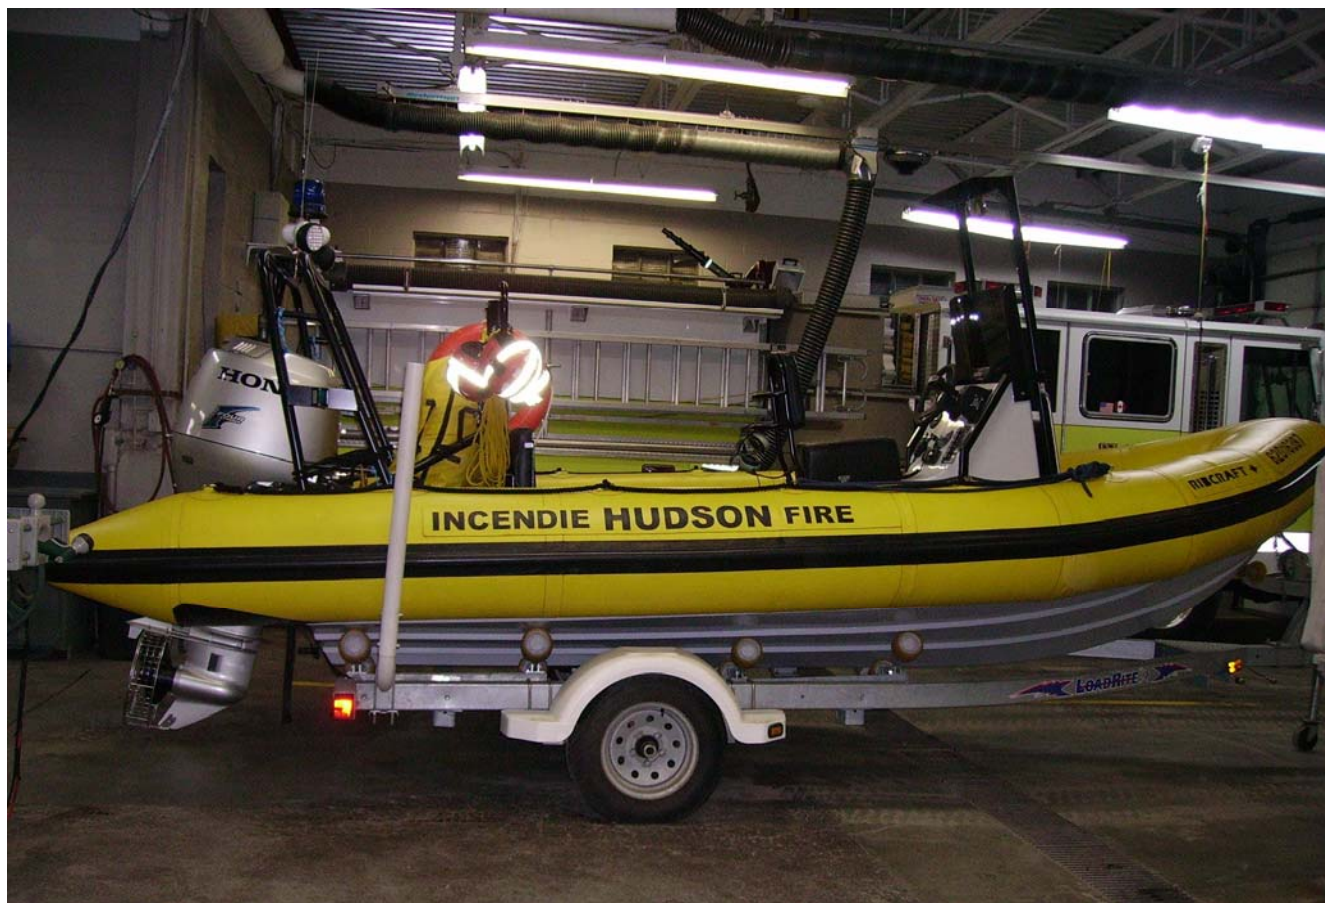
Le 6 juin 2005, trois pompiers de la ville de Hudson participent à un exercice d'initiation à la conduite d'une embarcation de sauvetage nautique sur le Lac des deux Montagnes, face au Club nautique de Hudson. L'accident s'est produit lors de la démonstration d'une manœuvre impliquant un virage serré. Un des pompiers est alors éjecté hors de l'embarcation dans laquelle il prend place. L'embarcation poursuit son virage alors que le travailleur est dans l'eau. Les pales de l'hélice du bateau frappent la tête du travailleur à deux reprises avant que ce dernier ne soit secouru.
