# **RAPPORT D'ENQUÊTE**

**Accident mortel survenu à un travailleur  
de l'entreprise Laval Construction inc. le 18 août 2006  
devant le 9370, rue Pradier à Québec,  
arrondissement de Charlesbourg.**

**Date du rapport : 2007-05-28**

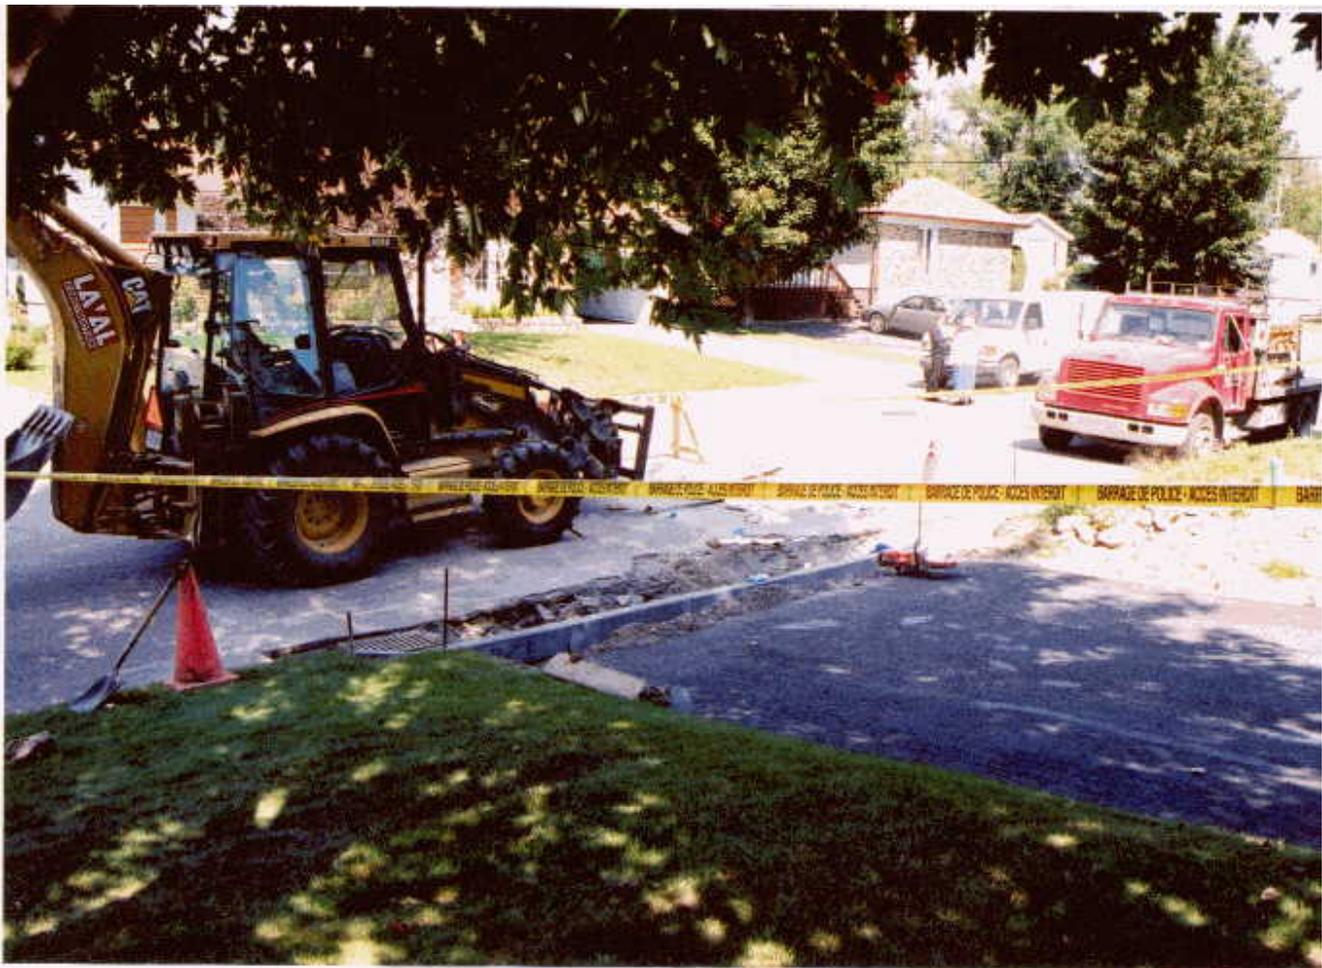
Le 18 août 2006 vers 11 h 00, suite au cabrage de la découpeuse à disque (scie à béton) qu'il opère, un cimentier-applicateur est frappé par la lame de l'appareil au niveau de la gorge alors qu'il s'affaire à terminer la réparation d'une bordure de trottoir devant le 9370, rue Pradier dans l'arrondissement de Charlesbourg à Québec.

Le travailleur décède des suites d'une profonde coupure au niveau de la gorge.

Photo 1 : Scène de l'accident (source : Sûreté municipale de Québec)
