RAPPORT D'ENQUÊTE

Un travailleur de la compagnie Technologie Lanconnect inc. perd la vie lorsque la plateforme élévatrice dans laquelle il prend place se renverse le 24 octobre 2008 à l'entreprise Métro Richelieu inc. située au 11555, rue Maurice-Duplessis à Montréal

Date du rapport : 28 avril 2009

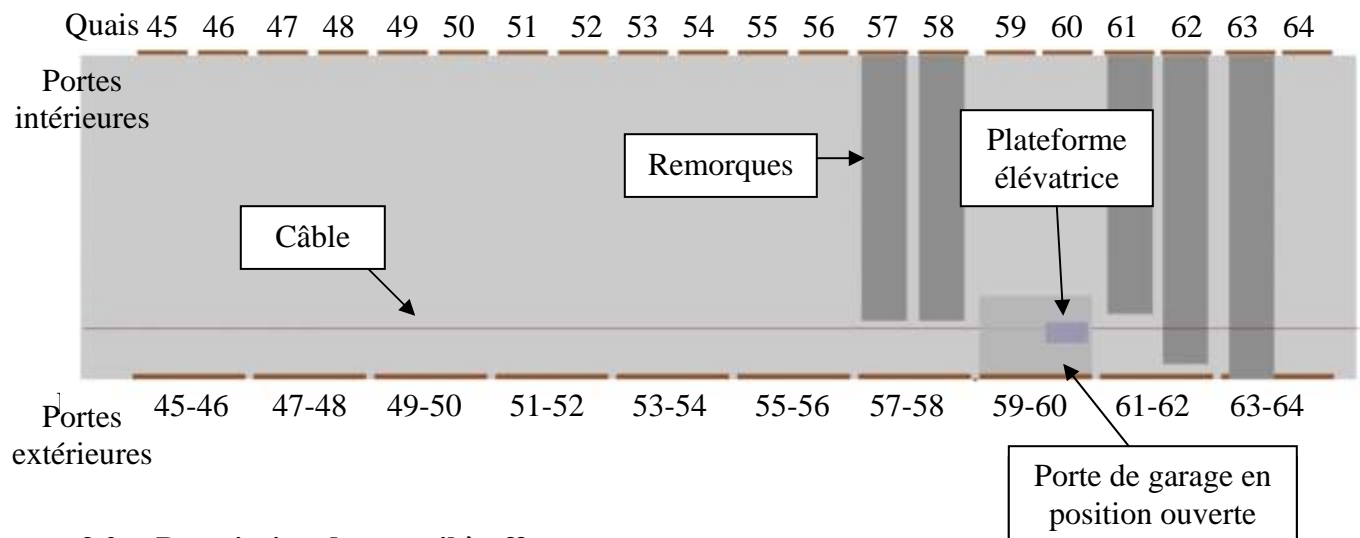
Schéma du garage

L'établissement où est survenu l'accident est un centre de distribution alimentaire situé à Montréal. On retrouve sur ce site le siège social, un entrepôt et des quais de réception/expédition dont les allées de stationnement sont situées à l'intérieur de garages. L'accident est survenu dans le garage qui a une dimension de 19,8 m par 77,1 m. Chacune des 10 portes mécanisées de ce garage donne accès à deux quais de réception/expédition et est numérotée en conséquence. La plateforme élévatrice était devant la porte 59-60 lors de l'accident.

L'équipe a commencé le remplacement du câble à la porte 45-46 et se dirigeait vers la porte 63-64. Au moment de l'accident, le câble est installé devant la porte 59-60, à la limite de l'allée du quai 60 côté droit (voir schéma du garage à la section 3.1).

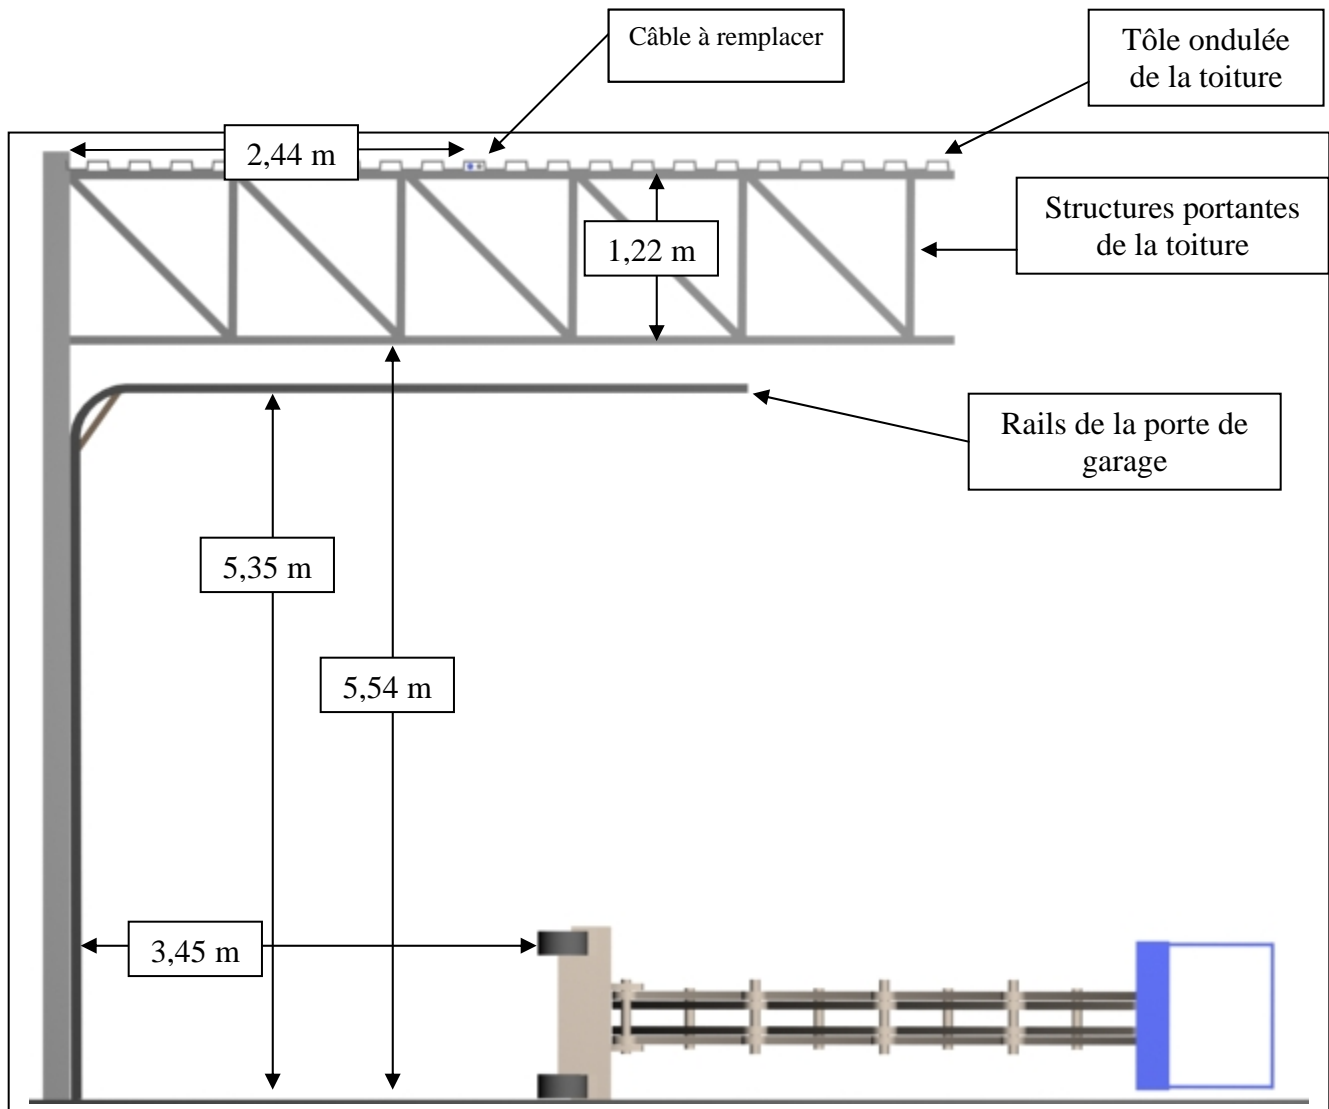
Schéma 1 : Position de la plateforme élévatrice après son renversement
(vue latérale à partir de l'allée de la porte 61-62)

- Le câble à remplacer se situe à 6,76 m de hauteur (annexe B, schéma 1).
- Le câble passe entre les structures d'acier supportant la toiture et une des ondulations de tôle de la toiture.
- Le câble se situe à environ 2,44 m du mur de la porte de garage (annexe B, schéma 1).
- La structure en acier supportant la toiture a 1,22 m de hauteur (annexe B, schéma 1).
- M. « E » a suggéré de passer le fil à l'intérieur de l'entrepôt plutôt que dans le garage. Cette option a été rejetée par M. « D » pour des raisons de difficulté technique (passer le câble au travers du mur et la circulation de chariots élévateurs).

- La section horizontale des rails de la porte est à 5,35 m du sol (annexe B, schéma 1).
- La porte de garage est entrée en contact avec le garde-corps de la plateforme élévatrice et a poussé celle-ci sur une distance inférieure à 2,44 m (annexe B, schéma 6). Une séquence image par image de l'accident est présentée au schéma 5 de l'annexe B.

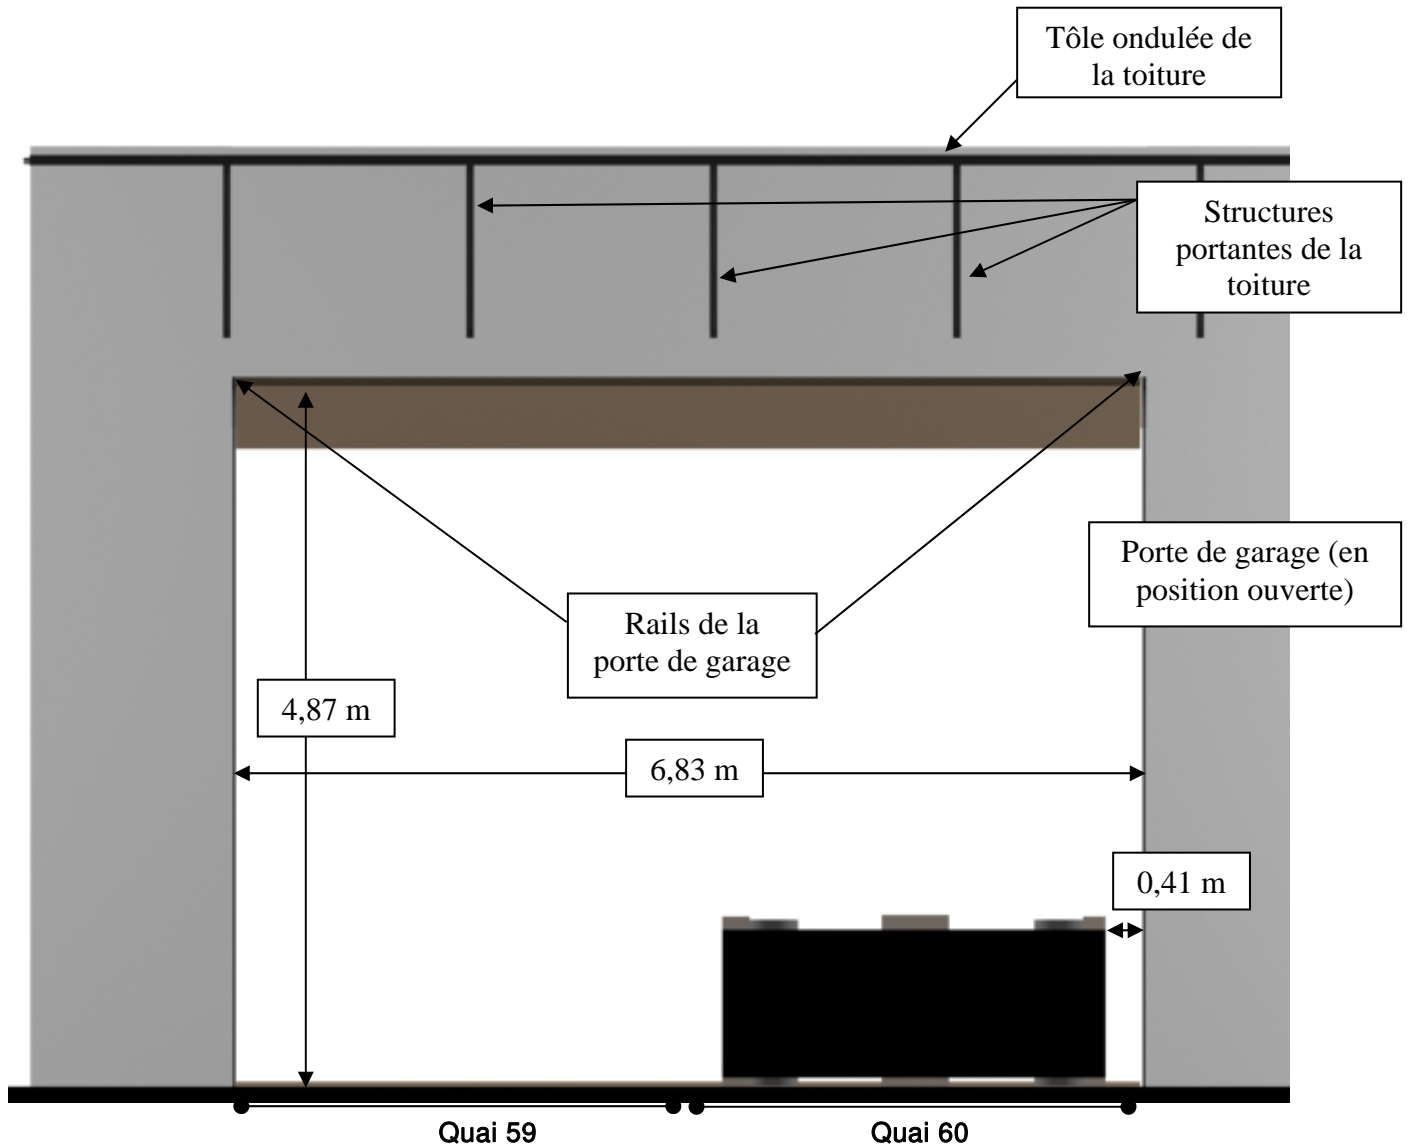
**Schéma 2 : Positionnement de la plateforme élévatrice après son renversement
(vue de l'extérieur)**

- La porte a une hauteur de 4,87 m et une largeur de 6,83 m (annexe B, schéma 2).
- L'extrémité de la porte se retrouve à 4,75 m du mur de la porte de garage lorsqu'elle est complètement ouverte (annexe B, schéma 3).

- La plateforme élévatrice est placée perpendiculairement à la porte du garage lors de son renversement (annexe B, schéma 4).
- Après son renversement, la distance entre la roue de la plateforme élévatrice et le mur extérieur est de 3,45 m (annexe B, schéma 1).
- La reconstitution de l'accident permet d'estimer la position du garde-corps de la plateforme élévatrice à environ 2,20 m du mur extérieur lorsque la porte du garage est entrée en contact avec le garde-corps. (annexe B, schéma 3).
- En reconstituant la scène, on estime qu'au moment de son renversement, la position de la plateforme élévatrice est à 0,41 m du rail de la porte (annexe B, schéma 2).

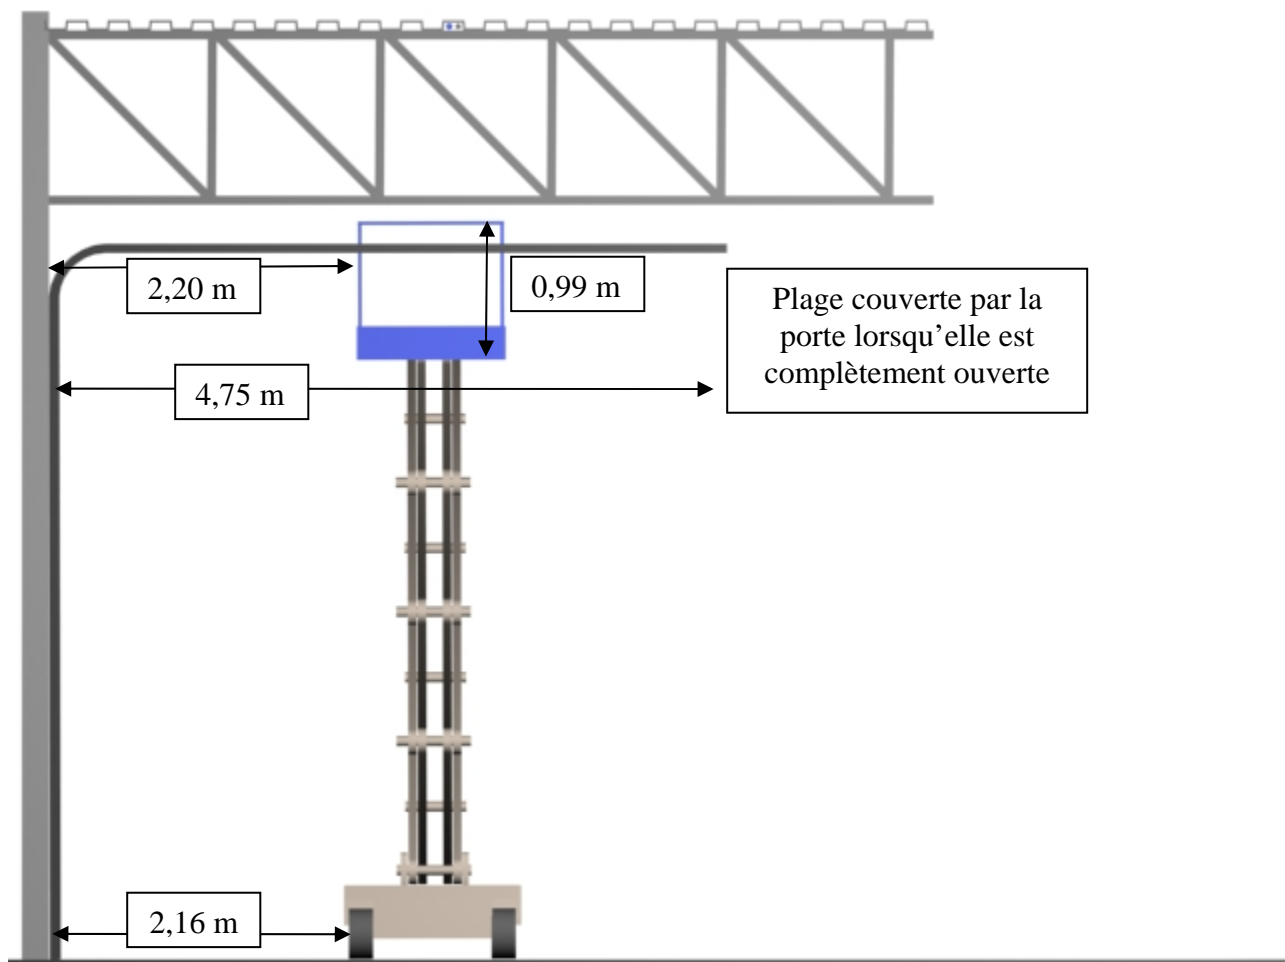
Schéma 3 : Positionnement estimé de la plateforme élévatrice avant son renversement
(vue latérale à partir de l'allée de la porte 61-62)

élévatrice de travail mesure 3,66 m de longueur par 1,12 m de largeur. Le garde-corps de la plateforme élévatrice a 0,99 m de hauteur (annexe B, schéma 3).

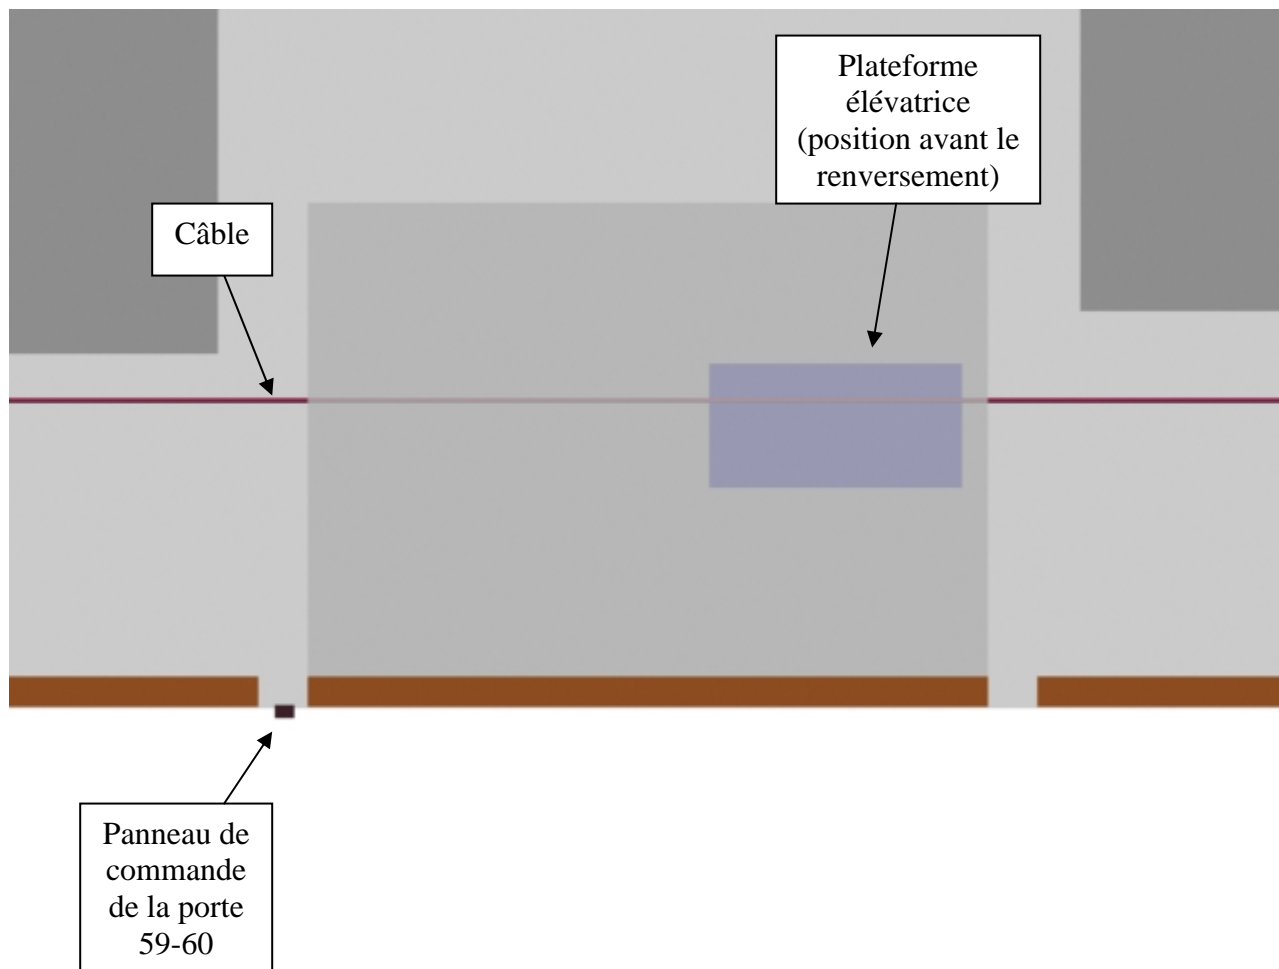
Schéma 4 : Emplacement du panneau de commande
(vue supérieure)

- Le panneau de commande servant à activer la porte se situe sur le mur extérieur du garage du côté du quai 59 (annexe B, schéma 4). Il comporte trois boutons : « haut » (noir), « bas » (noir) et « arrêt » (rouge) (Annexe C, photo 1).

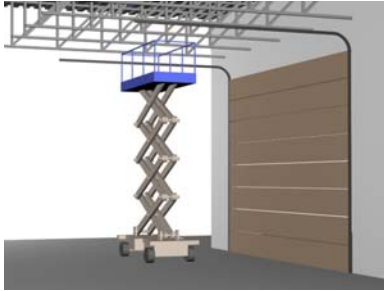
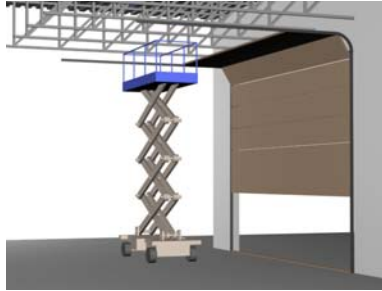
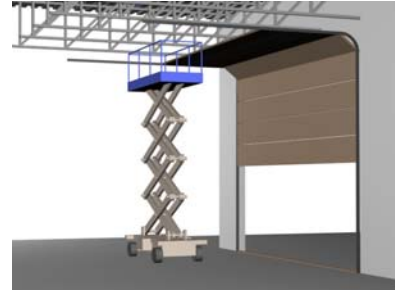
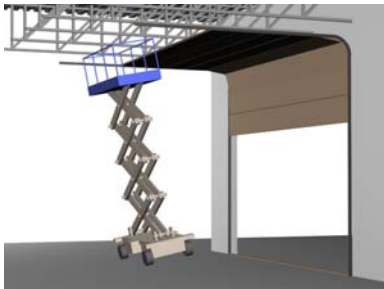
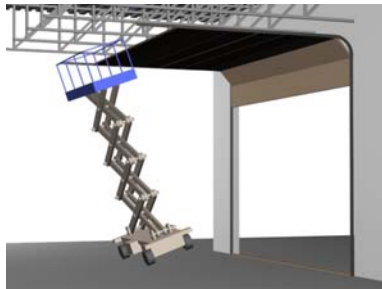
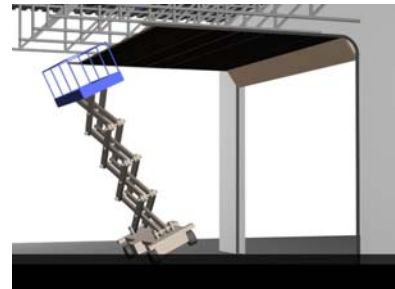
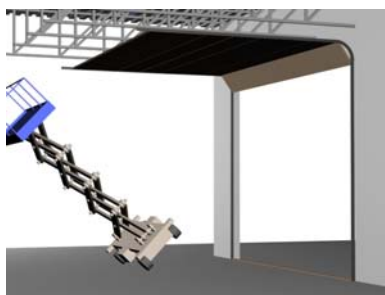
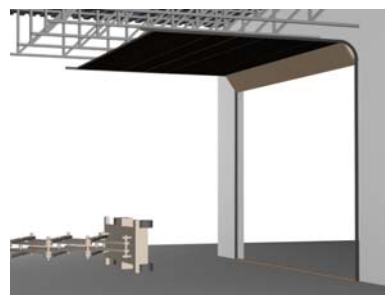
**Schéma 5 : Séquence du renversement de la plateforme élévatrice
(vue de l'intérieur du garage)**

- En tenant compte de l'effet du bras de levier, la force générée par la porte a été suffisante pour renverser la plateforme élévatrice (annexe B, schéma 5).

Pour remplacer le câble au-dessus de l'allée 60, il est nécessaire de placer la plateforme élévatrice en travers de l'allée 60, à l'intérieur des rails de la porte et avec le garde-corps dans la trajectoire de la porte. Avec la plateforme élévatrice dans cette position, il était inévitable que la porte de garage entre en contact avec celle-ci lorsqu'elle s'est ouverte complètement, provoquant ainsi son renversement.

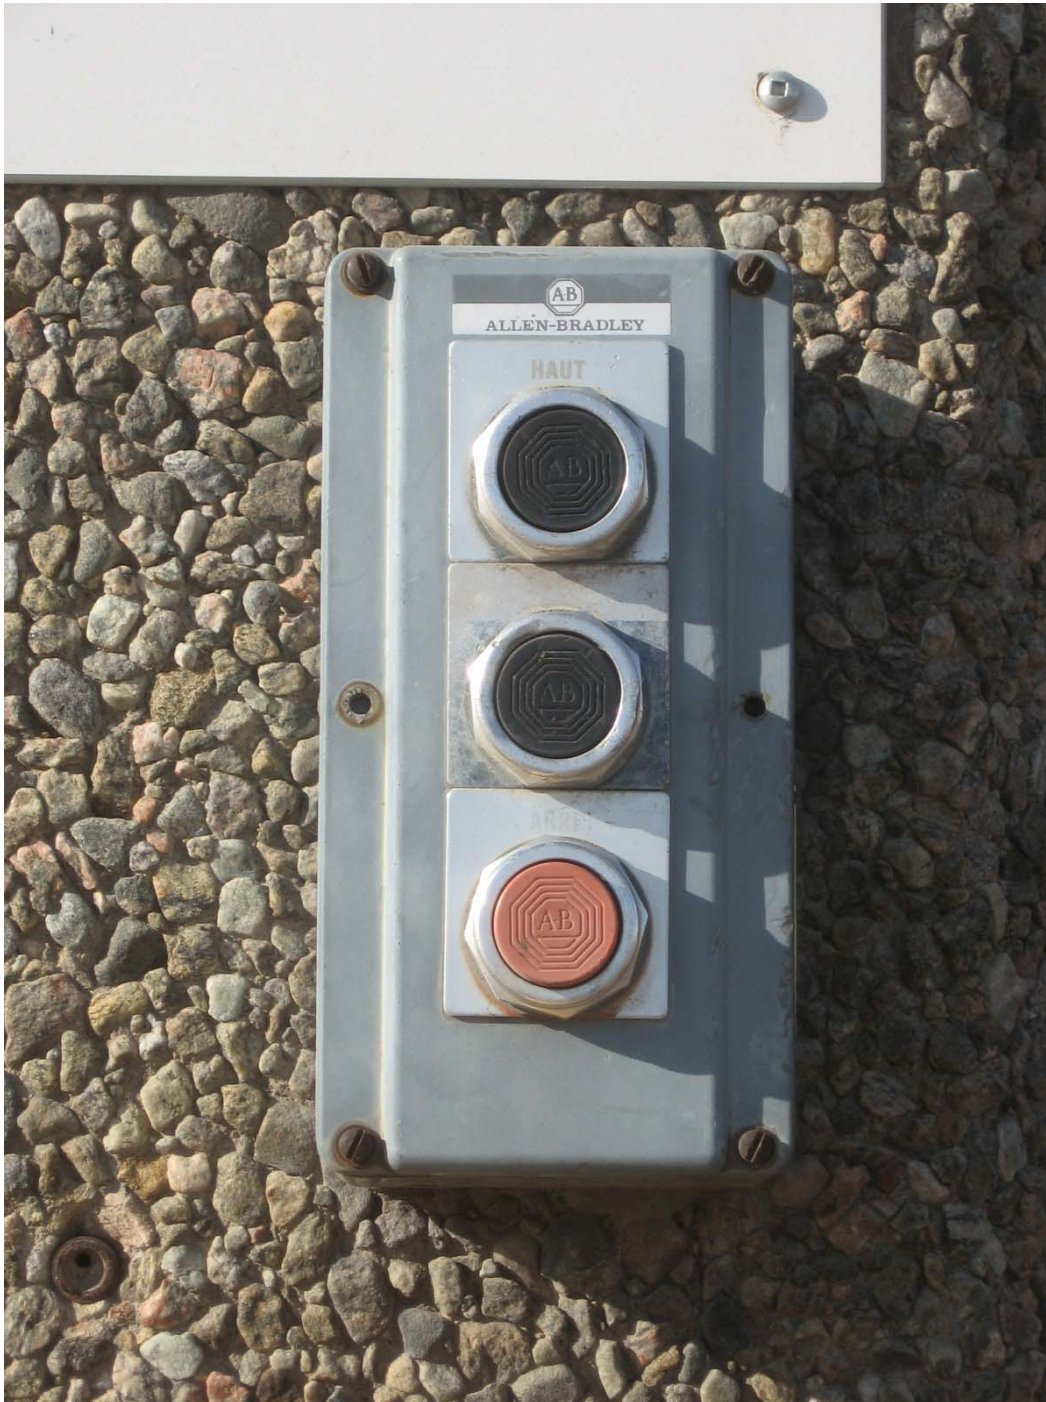
ANNEXE C**Photo 1 : Dispositif de commande de la porte**

- Ce panneau de commande, comme tous les autres panneaux des autres portes de garage, n'identifie pas quelle porte il permet d'actionner.
- En mode d'arrêt, si on appuie sur « haut », la porte monte (ouverture).

- En mode d'arrêt, si on appuie sur « bas », la porte descend (fermeture).
- Pour faire changer de direction à la porte en mouvement, il faut d'abord arrêter la porte en appuyant sur « arrêt » et ensuite sur le bouton de commande d'ouverture ou de fermeture.
