RAPPORT D'ENQUÊTE

**Accident mortel survenu à un travailleur
de l'entreprise Phil Excavation inc.
le 16 juillet 2009
sur le chantier situé au
2315, rue Wellington à Montréal
arrondissement de Pointe St-Charles**

Direction régionale de Montréal-1

Date du rapport : 22 février 2010

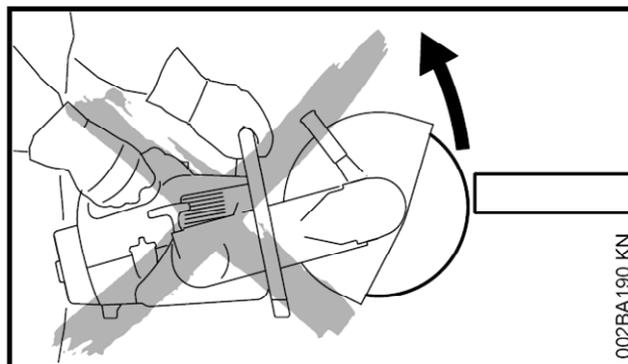
Croquis 1

La section dangereuse de la lame (partie avant de la meule) est utilisée au moment de l'accident (annexe B, croquis n° 1).

Extrait du guide d'utilisateurs STIHL
indiquant la zone dangereuse de la lame

- Ne présentez jamais la partie avant de la meule contre un objet.

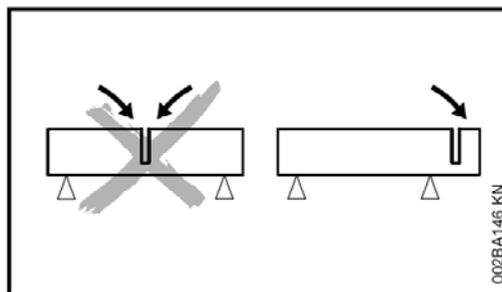
Croquis 2

Dans le document *Travailler en sécurité avec la découpeuse* produit par STIHL, on mentionne que la coupe avec la partie frontale de la lame est dangereuse et que l'on doit toujours s'attendre à ce que le disque se coince et que la découpeuse se cabre vers l'utilisateur. On recommande donc d'éviter la coupe avec la partie frontale de la lame (annexe B, croquis n° 1). De plus, le fabricant recommande d'éviter de couper entre deux points d'appui (annexe B, croquis n° 2).

Extrait du Guide d'utilisateur STIHL
indiquant la Zone sécuritaire de coupe
afin d'éviter un coincement de la lame

- Toujours s'assurer que les pièces à découper ne puissent pas serrer la meule.
Assurez-vous que les pièces soient supportées de façon adéquate.
- Risque élevé de rebond!

Devant cette réalité, il aurait fallu que le tuyau soit coupé à l'extérieur de la zone définie entre deux points d'appui (porte-à-faux), afin d'éviter que l'affaissement génère le coincement de la lame, tel que préconisé par le fabricant (annexe B, croquis n° 2).

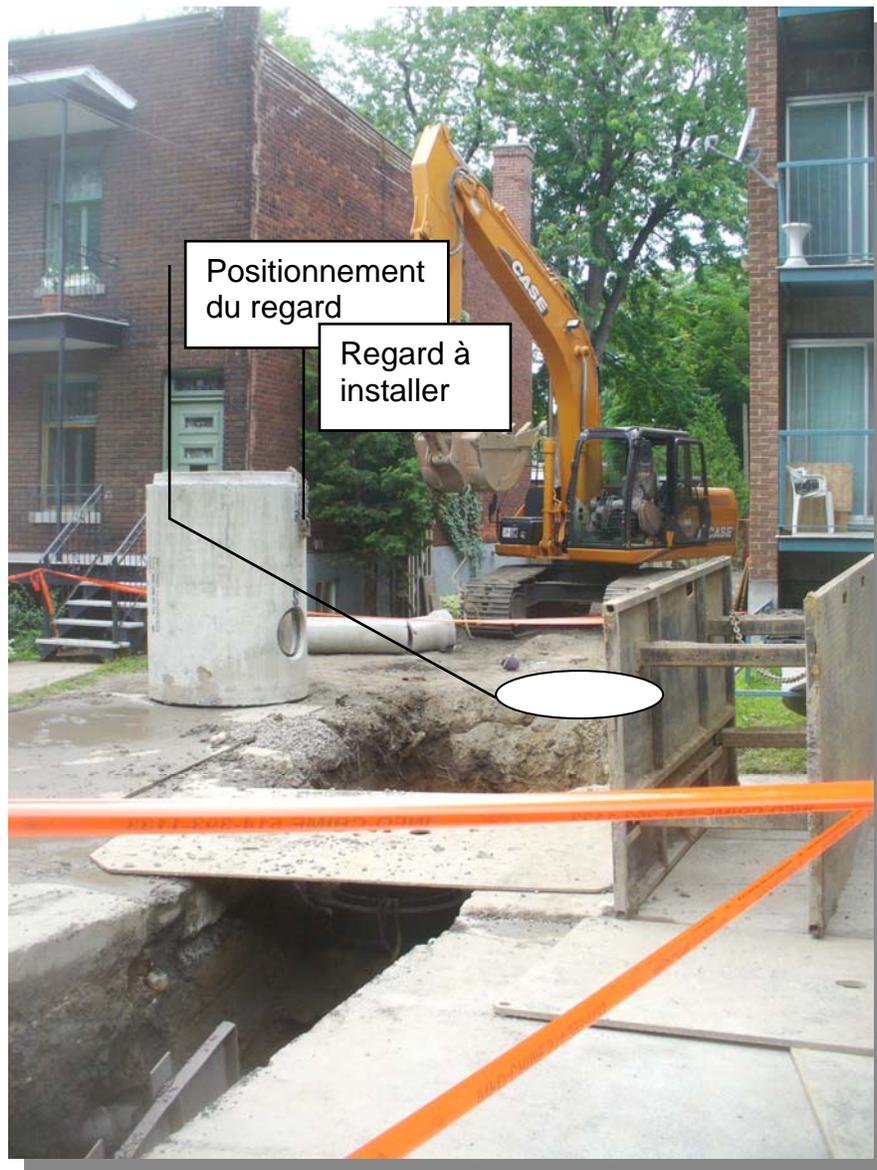
Photo 1

L'entreprise Phil Excavation inc. a obtenu un contrat pour la réfection d'une section du réseau d'égout pluvial servant au drainage du stationnement. La section visée par le contrat est la section comprise entre la conduite principale de la rue Wellington et le premier regard¹ localisé dans l'entrée du 2315, rue Wellington (annexe C, photo n° 1).

Tranchée dans la section nord de la rue Wellington

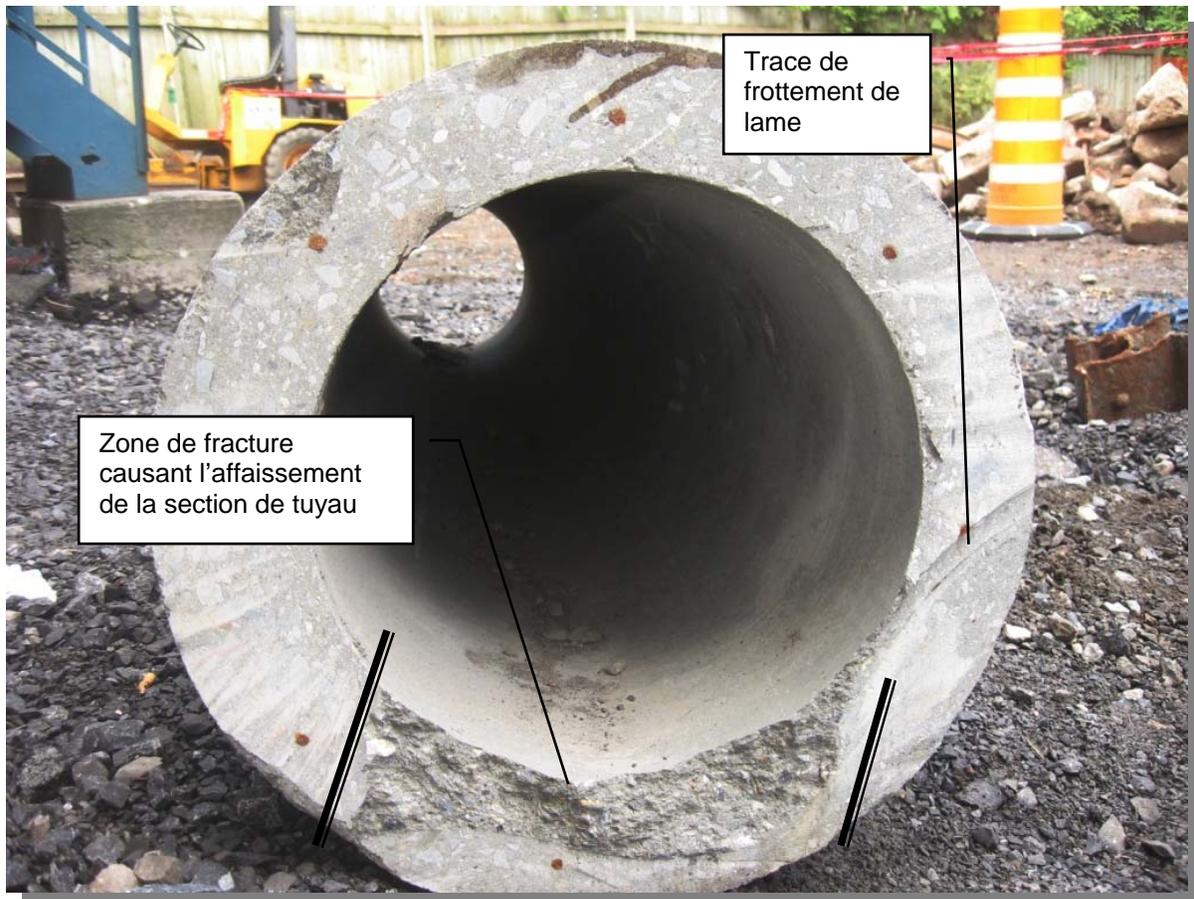
Photo 2

Des traces de frottement de la lame sont observables sur la section du tuyau coupé (annexe C, photos n°s 2 et 4);

Au moment de l'accident, le tuyau de béton repose sur le sol. Étant donné la différence de diamètre entre les deux extrémités, la coupe du tuyau s'effectue entre deux points d'appui (annexe C, photo n° 7). En finalisant la coupe entre ces deux points d'appui, l'affaissement du tuyau provoqué par le poids important des deux sections résulte en le coincement de la lame. Après l'accident, des traces de frottement sont perceptibles sur les sections coupées du tuyau. Ces traces démontrent le coincement et l'utilisation de la partie frontale de la lame lors de l'accident (annexe C, photos n° 2 et 4).

Zone de fracture du tuyau et trace de frottement de la lame

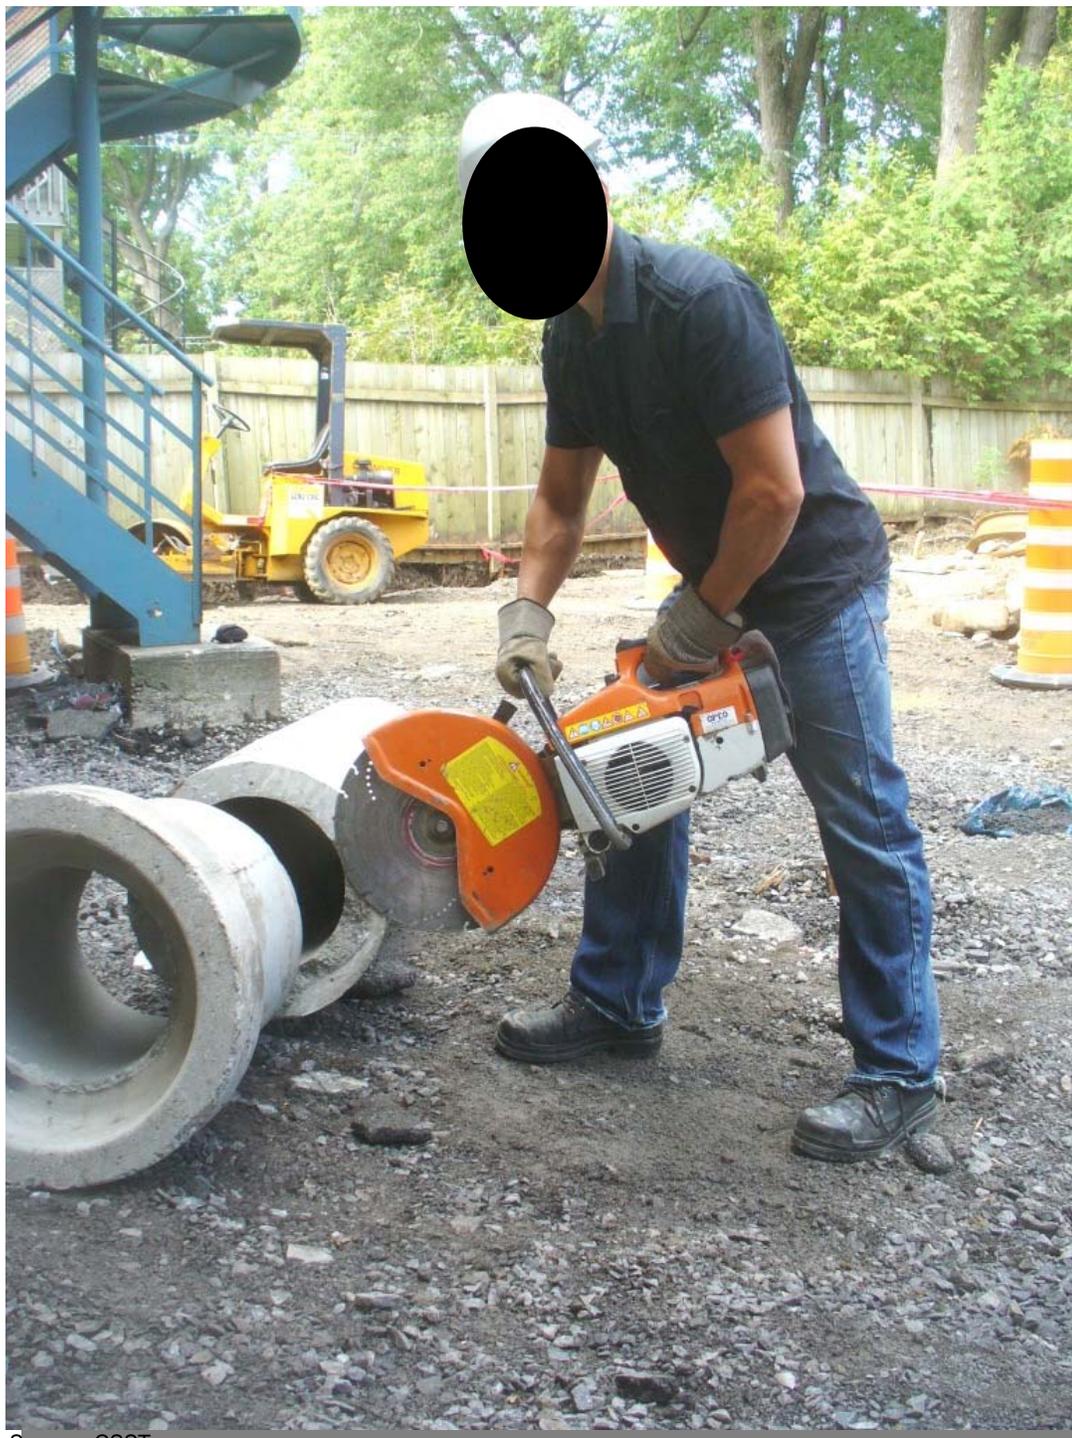
Photo 3

M. A utilise la partie frontale de la lame lors de l'accident (annexe C, photo n° 3).

(Reconstitution)
Position du travailleur, de la scie et de la lame au moment
de l'affaissement du tuyau

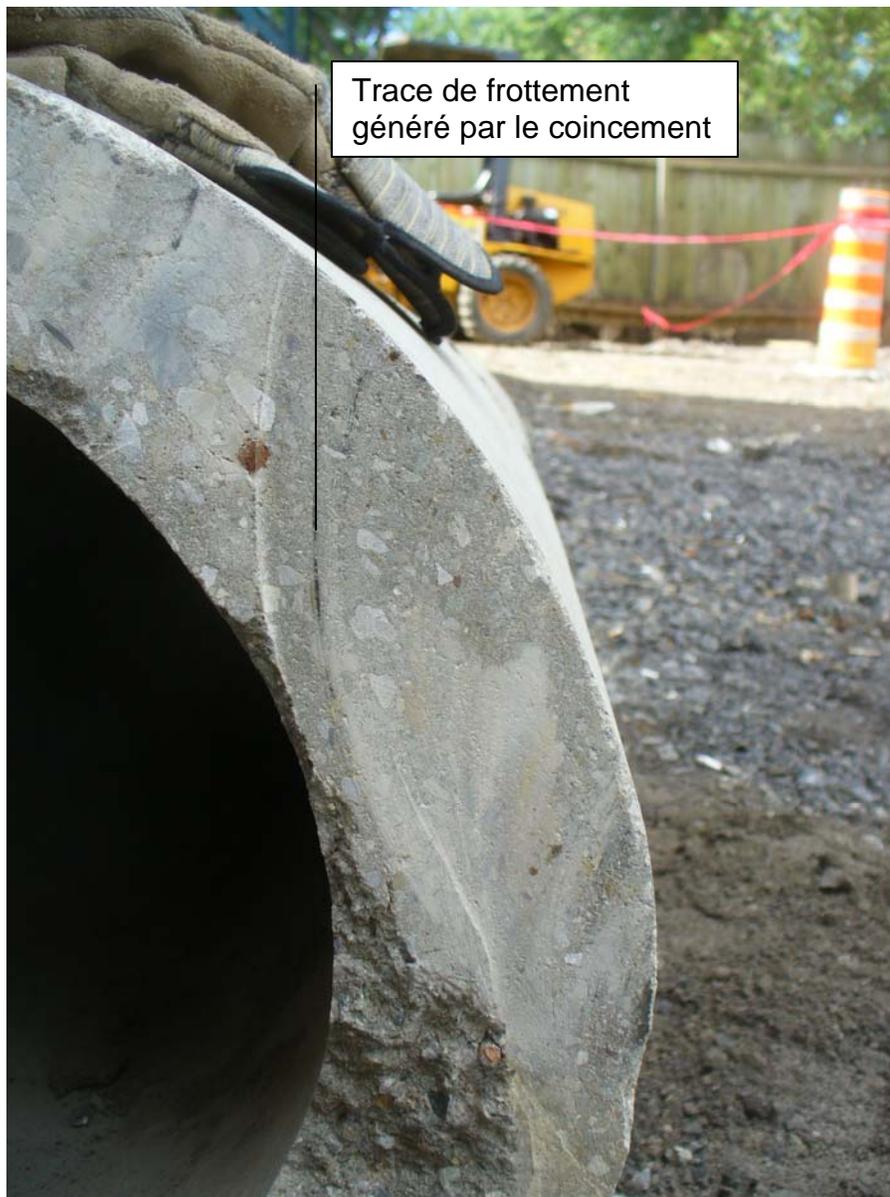
Photo 4

Trace de frottement générée par la lame

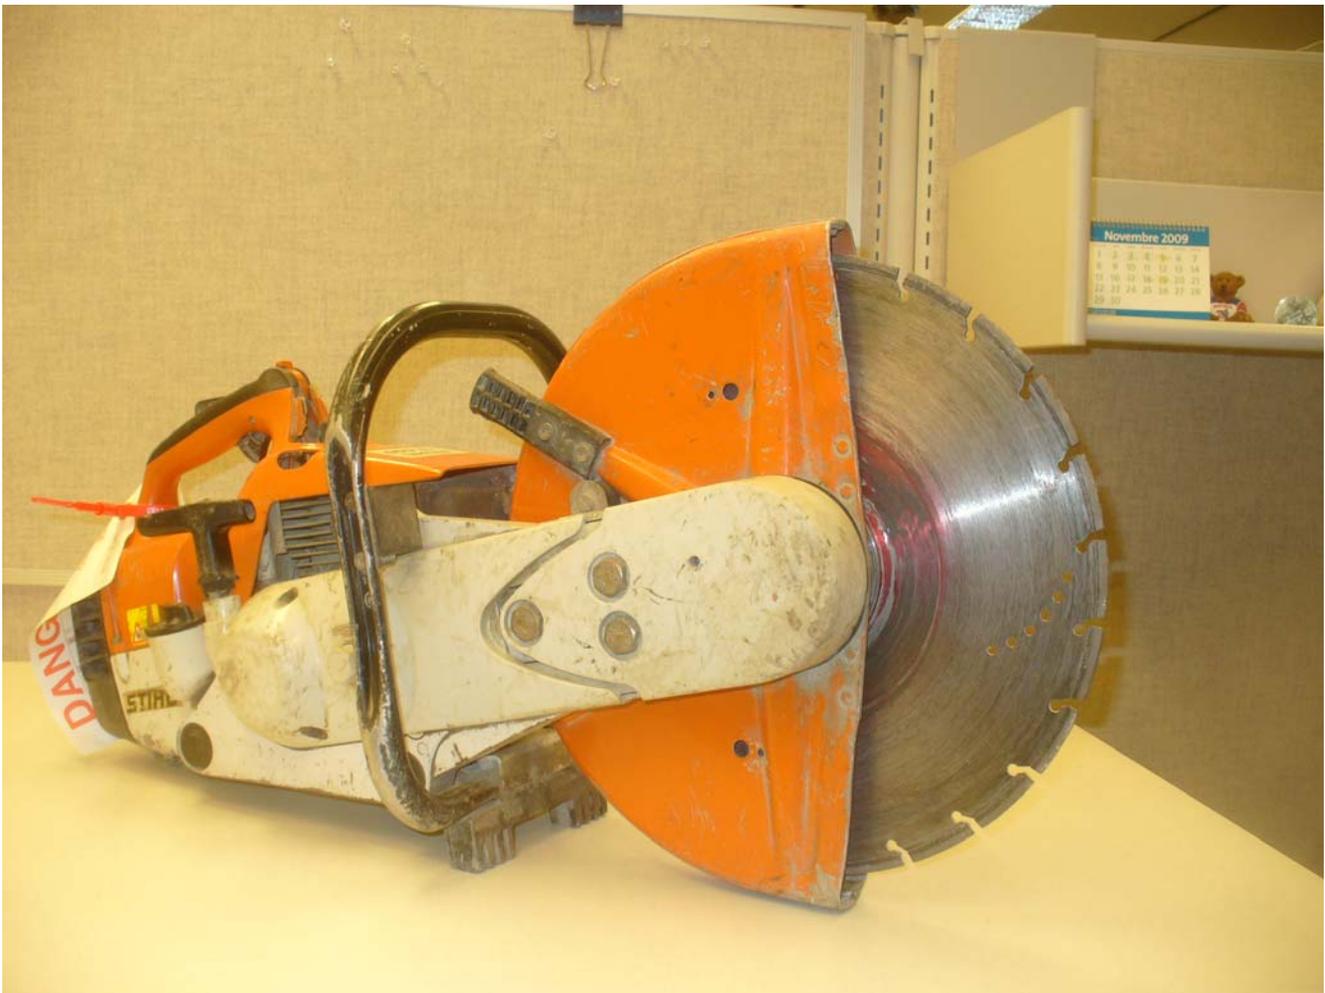
Photo 5

La découpeuse à disque à essence (annexe C, photo n° 5)

Marque : STIHL
Modèle : TS400
Puissance du moteur : 3200 W
Vitesse nominale de la broche : 4800 tr/min
Masse : 9,1 kg

Le protecteur de lame couvre la section arrière de celle-ci (annexe C, photo n° 5).

Découpeuse à disque STHIL modèle TS400

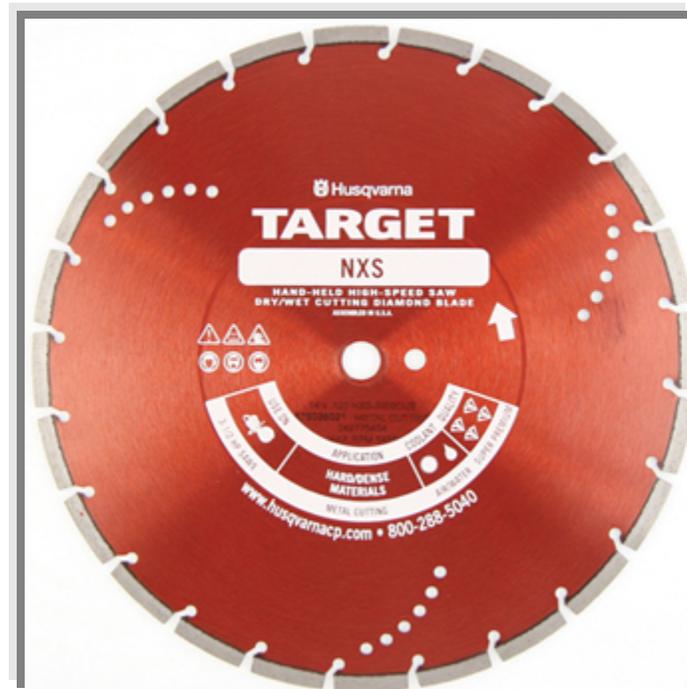
Photo 6

La lame diamantée (annexe C, photo n° 6)

Marque : Husqvarna
Modèle : Target NXS
Diamètre : 35,6 cm (14 po)

Lame diamantée de la découpeuse

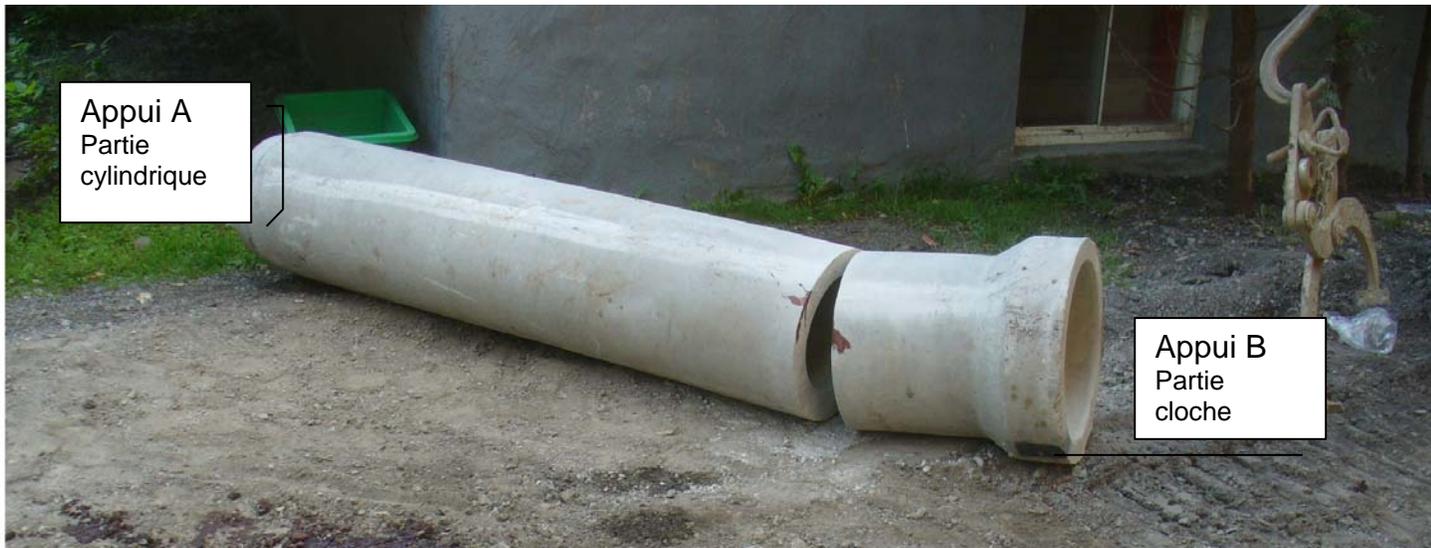
Photo 7

Le tuyau présente des diamètres différents aux deux extrémités (annexe C, photo n° 7) :

- Le diamètre extérieur de la partie cylindrique du tuyau est de 42 cm,
- le diamètre extérieur de la partie cloche du tuyau (partie femelle) est de 50 cm;

Points d'appui du tuyau lors de la découpe
