RAPPORT D'ENQUÊTE

**Accident mortel survenu à un travailleur
de l'entreprise Les Constructions CJRB inc. le 18 mai 2010
sur un chantier de construction d'une piste cyclable
à Blainville**

Direction régionale des Laurentides

Date du rapport : 14 décembre 2010

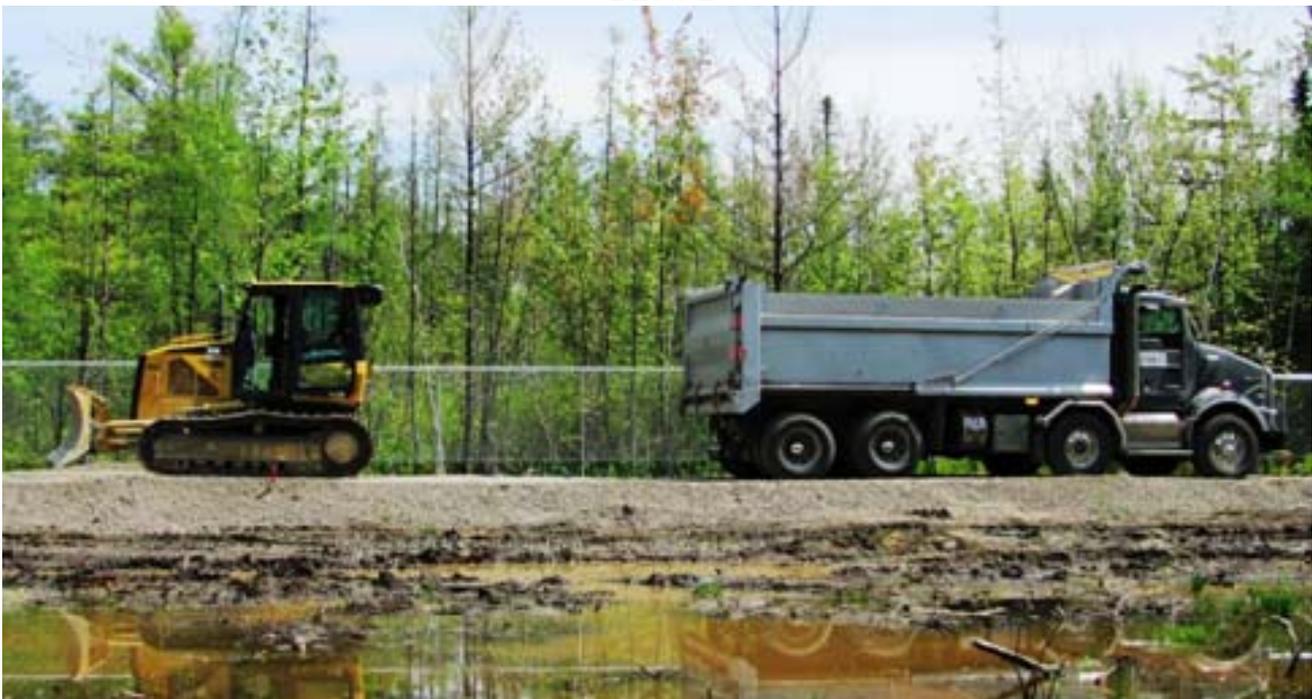
Chantier de la piste cyclable après l'accident (au chaînage 670 mètres)**Photo 1**

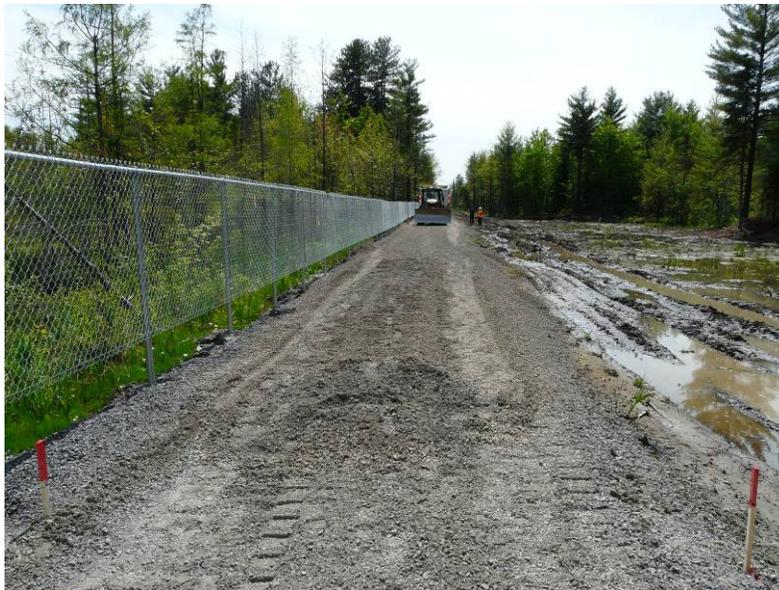
Photo 5

La collision est survenue dans la zone de travail du boteur. Cette zone évolue et se modifie en fonction des travaux à réaliser et s'étend sur plusieurs dizaines de mètres. Avant l'accident, les travaux effectués consistent à épandre et à niveler de la pierre sur la section centrale de la piste cyclable. Pour ces travaux, la zone de travail du boteur suit chaque livraison de pierres. Cette zone part du boteur stationné sur la piste et s'étend jusqu'à l'espace utilisé pour manœuvrer le boteur afin de niveler la pierre déversée au début du déchargement. C'est dans cet espace de travail, à proximité du lieu où débute le déchargement, que le camionneur immobilise son camion avant d'être frappé par le boteur qui recule.

Aperçu de la zone de travail du boteur

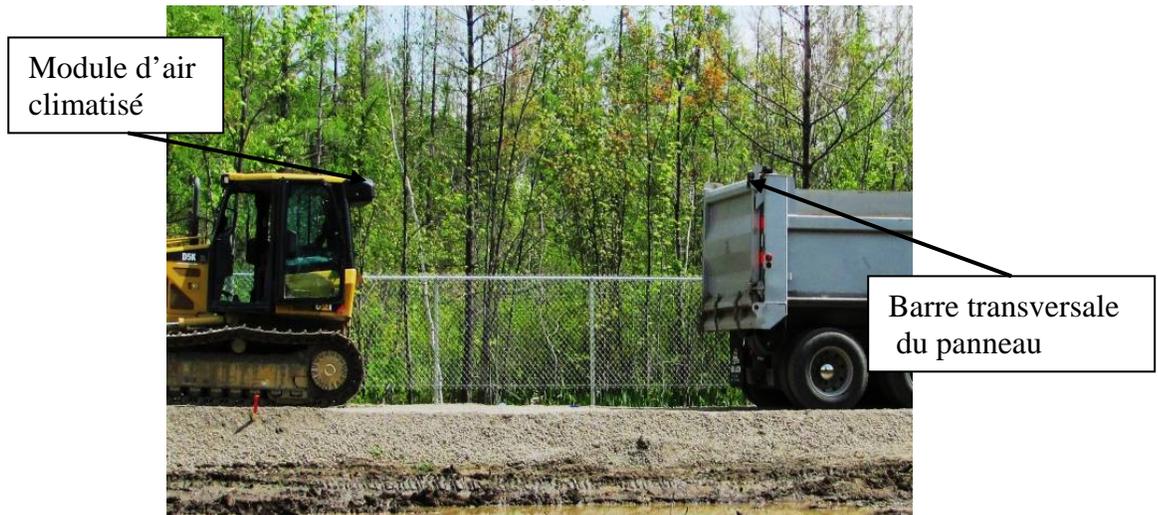
Photo 6

Au moment de l'impact, la vitesse de recul du boteur est à son maximum. C'est donc une masse d'environ 9500 kg se déplaçant à une vitesse approximative de 10 km/h qui frappe l'arrière du camion. L'impact se produit entre le module d'air climatisé du boteur situé

dans le haut de la cabine et la barre transversale du haut du panneau de la benne (voir photo 6). Sous l'impact, la caisse du module d'air climatisé se déforme (voir photo 7) et le camion est poussé vers l'avant.

Points d'impact lors de la collision

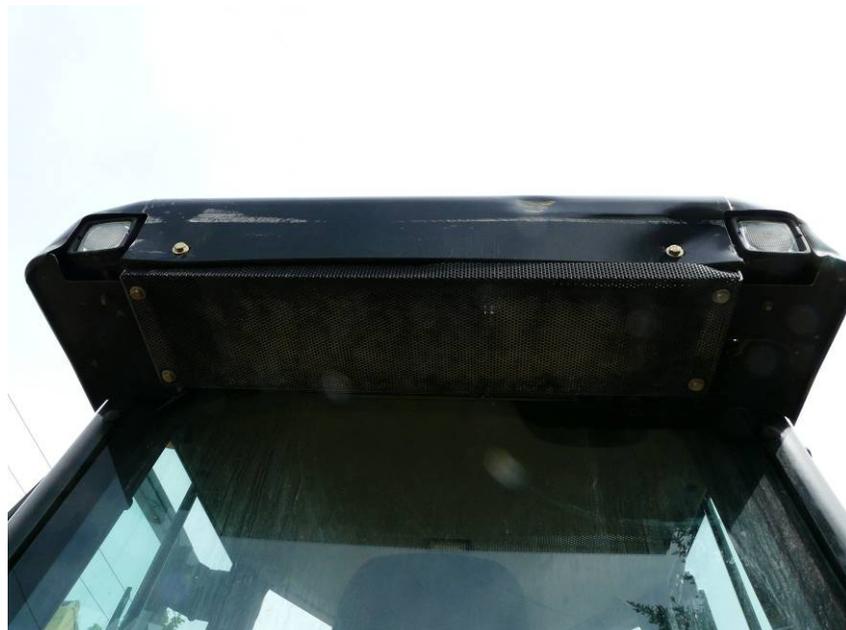
Photo 7

**Déformations du module d'air climatisé
Photo prise quelques jours après l'accident**

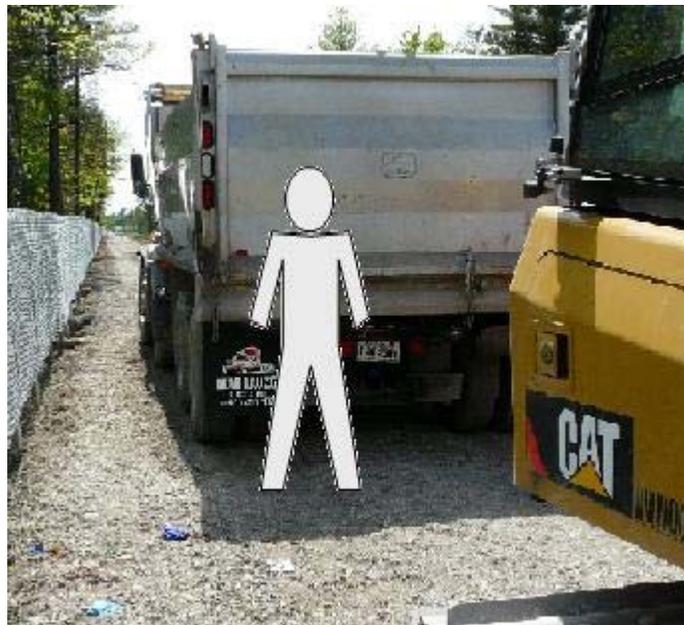
Selon des mesures prises par monsieur « G » et un chauffeur de camion quelques jours après l'accident, lorsque le module d'air climatisé touche au camion, une distance approximative de 10 cm sépare l'arrière du bouteur et le panneau de la benne du camion. Au moment de l'accident, le camionneur est coincé dans cet espace restreint. Les blessures et les marques laissées sur le corps permettent de déterminer qu'au moment de l'impact, le camionneur est debout face à la benne du camion, près du panneau et vis-à-vis les roues gauches du camion (voir photo 8).

Position du camionneur au moment de l'impact Photo 8

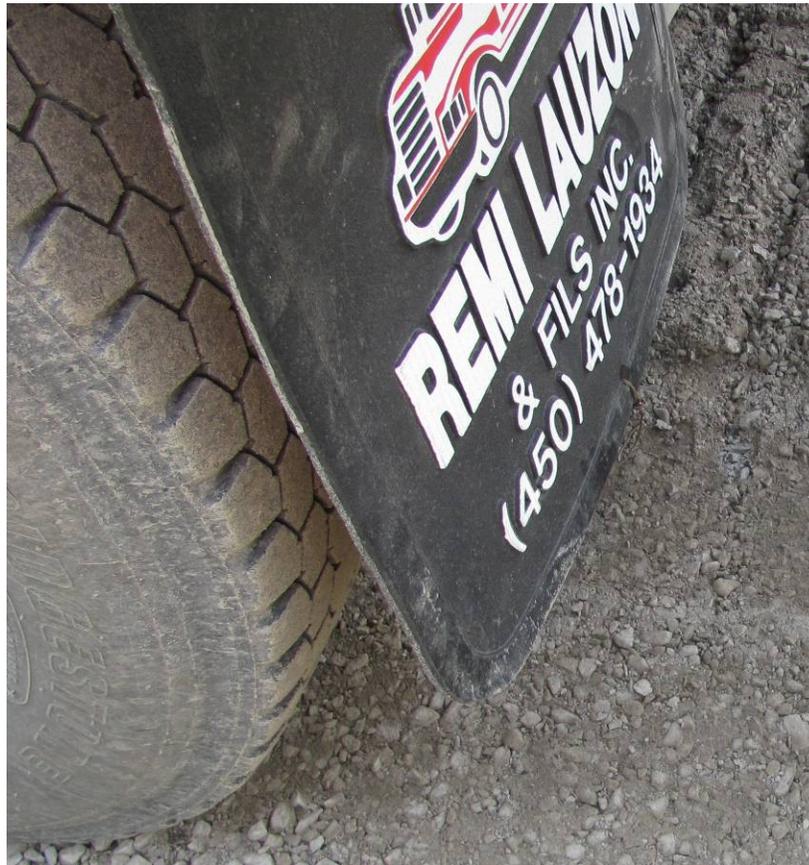
Photo 9

Sur certains modèles de boîte de camion, les garde-boues sont installés très près des roues arrière. C'est le cas avec la benne de marque Simard qui équipe le camion opéré par le camionneur (voir photo 9). Une distance de 7 cm sépare les pneus et les garde-boues. En déchargeant aux chaînes à reculons avec ce camion, si la pierre déversée forme un tas, les garde-boues peuvent se coincer entre la pierre et le pneu et être arrachés.

Garde-boue du camion (benne Simard)

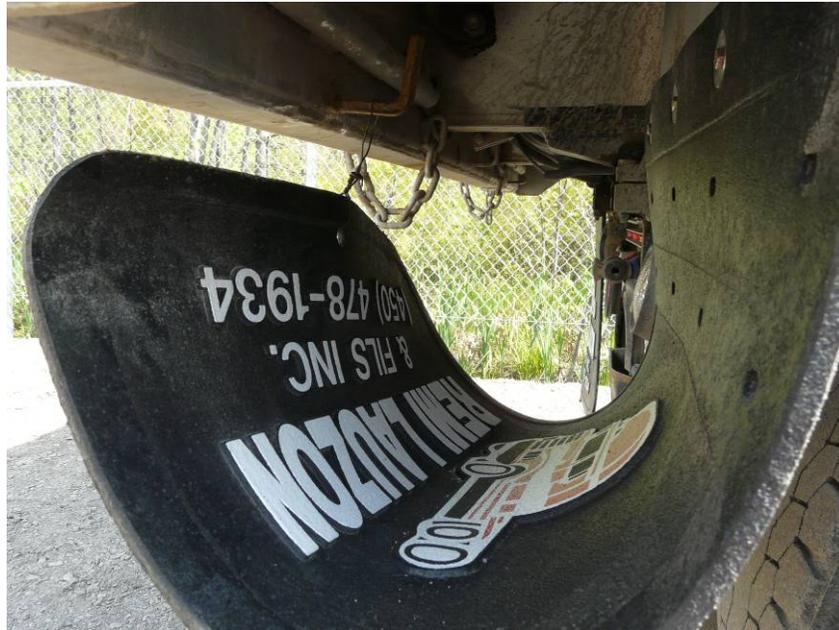
Afin d'éviter cette situation vécue à deux reprises sur ce chantier (vendredi et lundi), le camionneur relève et accroche les garde-boues du camion (voir photos 10 et 11) avant de reculer sur la section centrale de la piste. Monsieur « G » affirme avoir vu le camionneur accrocher ses garde-boues dans l'aire d'attente le long du boulevard avant son dernier déchargement. Les garde-boues doivent être décrochés et rabaissés avant de circuler à nouveau sur la voie publique. Selon monsieur « G », un camionneur indépendant relève aussi ses garde-boues pour décharger aux chaînes à reculons.

**Garde-boues du camion (benne Simard) abaissé à gauche, relevé et accroché à droite
Photo10**

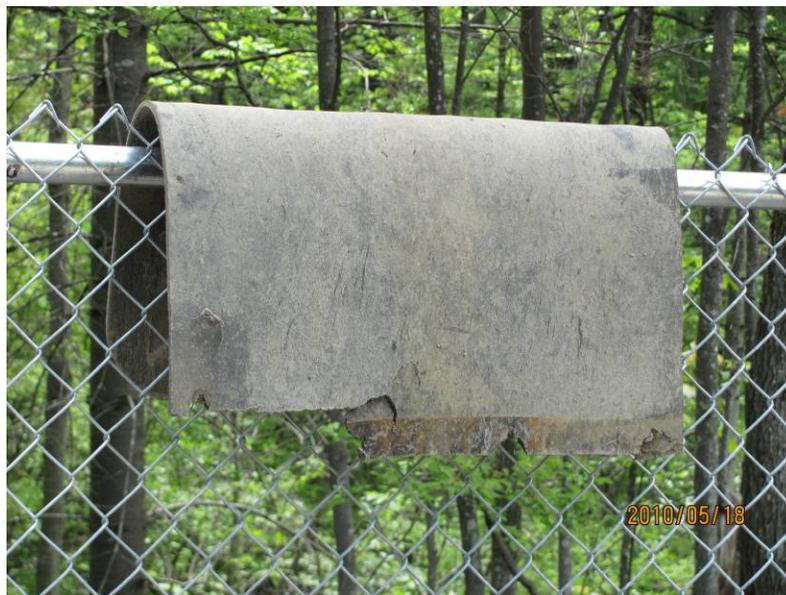
**Garde-boue arraché (déposé sur la clôture de la section centrale de la piste)
Photo 11**

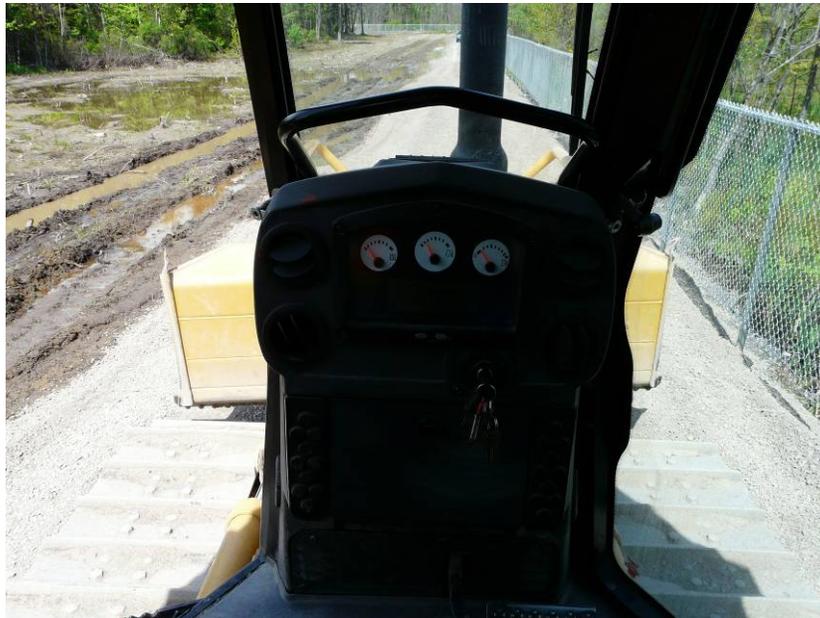
Lorsque l'élévation de la pierre atteint le niveau requis, l'opérateur du boteur procède à un nivelage de finition. Cette situation prévalait sur le chantier lorsque le camionneur eu terminé son dernier déchargement. Pour égaliser ou pour réaliser ce nivelage de finition, l'opérateur du boteur ajuste la position de la lame et recule le boteur en surveillant principalement la pierre de part et d'autre de la lame (voir photo 12), les indications sur les piquets plantés de chaque côté de la piste et les déviations latérales du boteur par rapport à la trajectoire désirée. Dans son témoignage, l'opérateur du boteur indique que durant le nivelage, juste avant l'accident, il ne regardait pas en direction du déplacement et il opérait le boteur à la vitesse maximale de recul.

Vue de l'opérateur de part et d'autre de la lame (lame légèrement surélevée)**Photos 12**
