RAPPORT D'ENQUÊTE

**Accident mortel survenu à une policière
du Service de police de la ville de Lévis
le 7 septembre 2009 sur l'autoroute Jean-Lesage à Lévis.**

Direction régionale de la Chaudière-Appalaches

Date du rapport : 13 janvier 2011

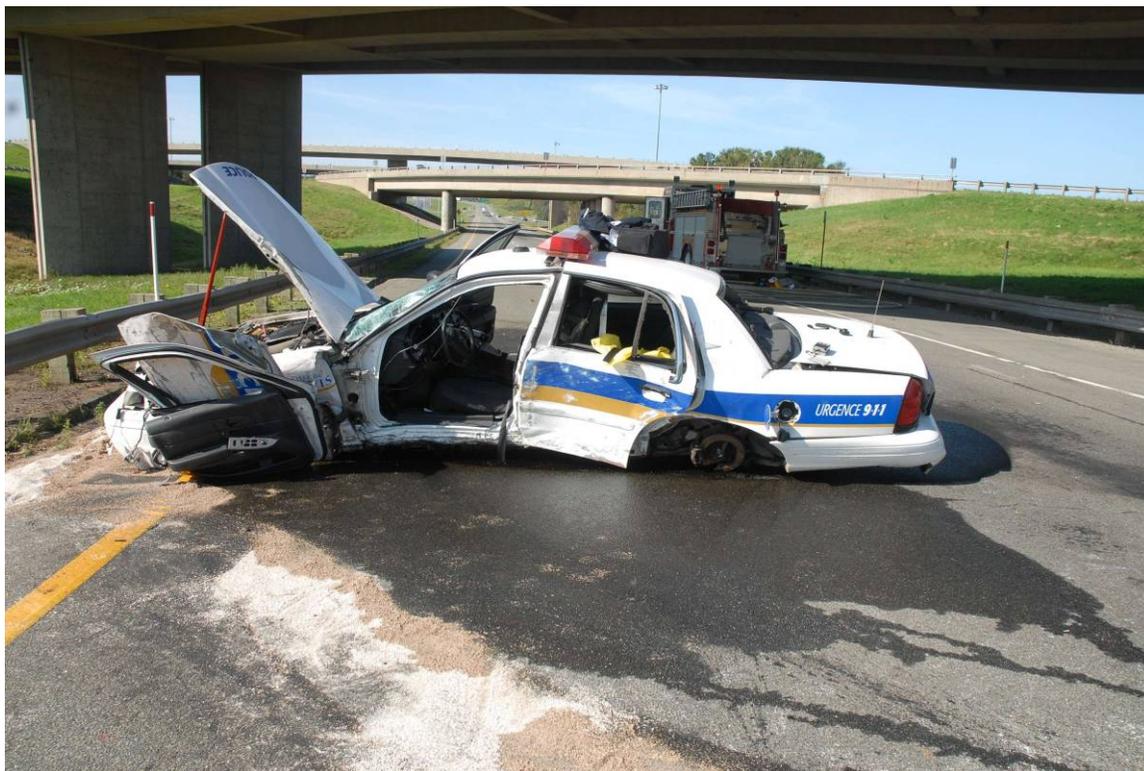
Le 7 septembre 2009 à 8 h 10, une policière répond à un appel d'urgence concernant un cycliste inconscient à l'intersection du Boulevard du Pont et de la rue Claude-Jutras à Saint-Nicolas. En se dirigeant sur les lieux, elle perd le contrôle de son auto-patrouille et percute un pilier du viaduc surplombant l'autoroute Jean-Lesage.

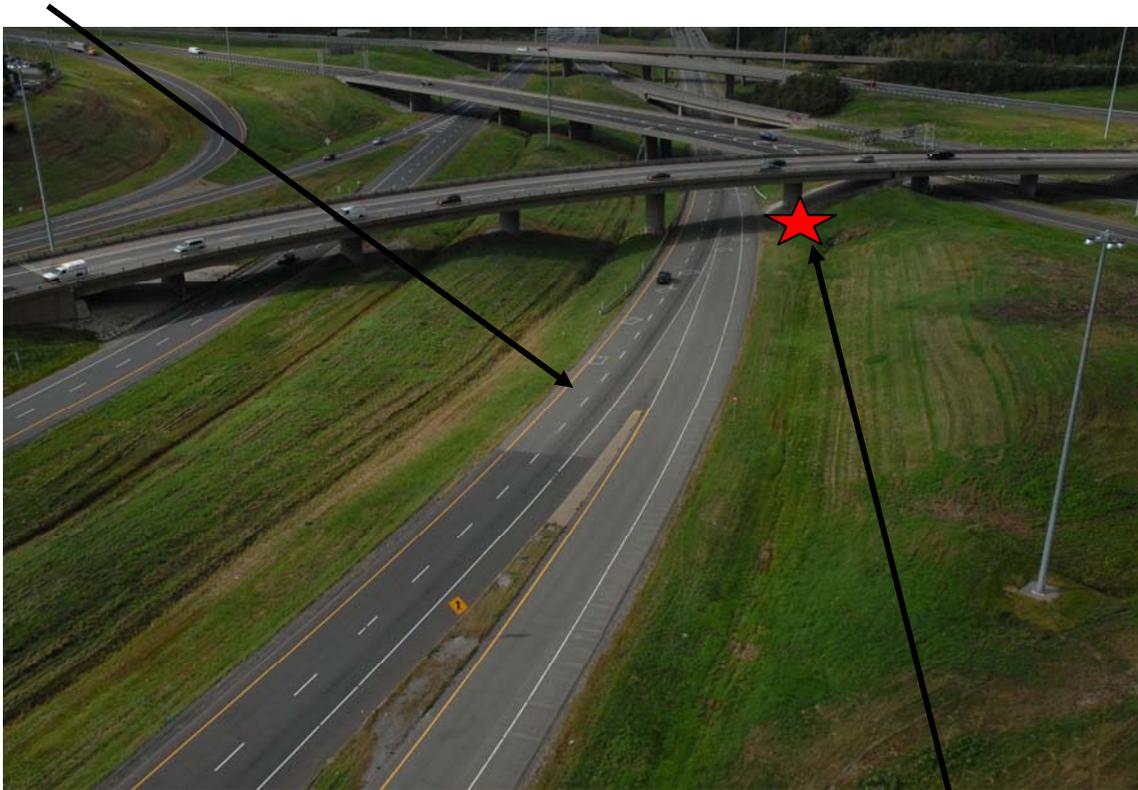
Point d'impact

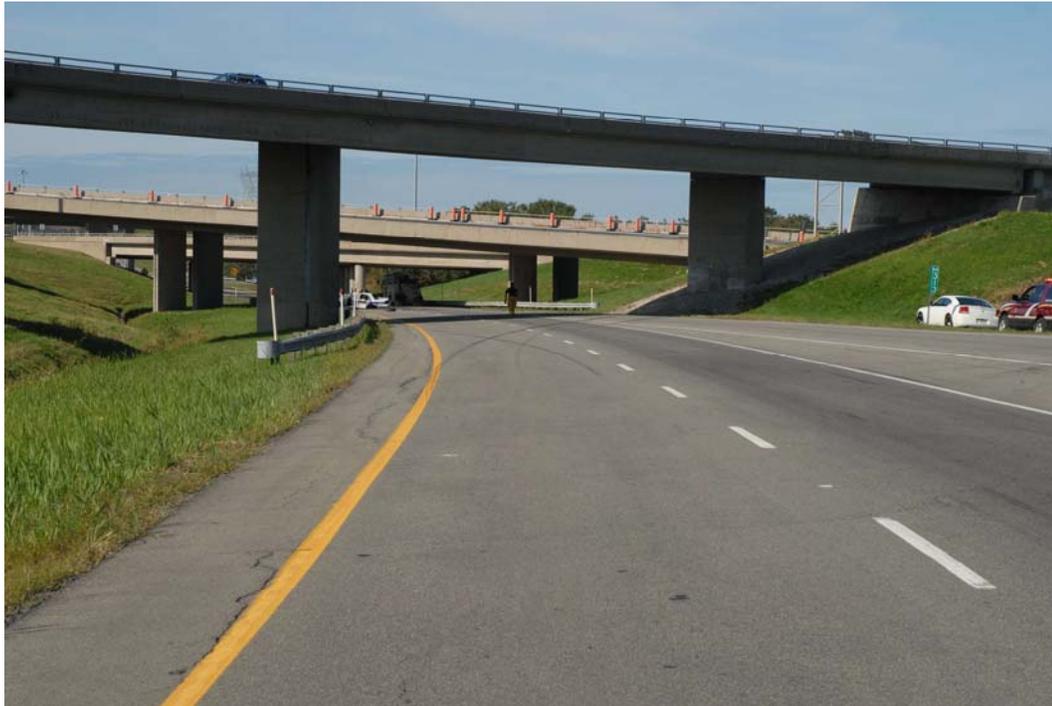
Une enquête de collision réalisée par des spécialistes en reconstitution de scène de la Sûreté du Québec, ci-après nommé SQ, démontre qu'en arrivant près de la courbe tournant vers la gauche située avant le point d'impact, madame A a changé de voie pour dépasser une camionnette. Elle est passée de la voie de droite à la voie de gauche de l'autoroute. Lors du changement de voie, la masse du véhicule est déportée vers le côté du déplacement ce qui affecte son équilibre. Puis, à l'amorce de la courbe tournant vers la gauche, la policière a braqué vers la droite pour rééquilibrer son véhicule. À la suite de cette manœuvre, elle a perdu le contrôle de son véhicule qui a amorcé un dérapage vers la droite sur une distance approximative de 100 m, tout en pivotant dans le même sens sur 90°. L'auto-patrouille a traversé les voies de circulation et a heurté le pilier du viaduc qui surplombe l'autoroute Jean-Lesage. Tout au long du dérapage, les roues de l'auto-patrouille sont demeurées en rotation.

Vue de la courbe et du début du dérapage

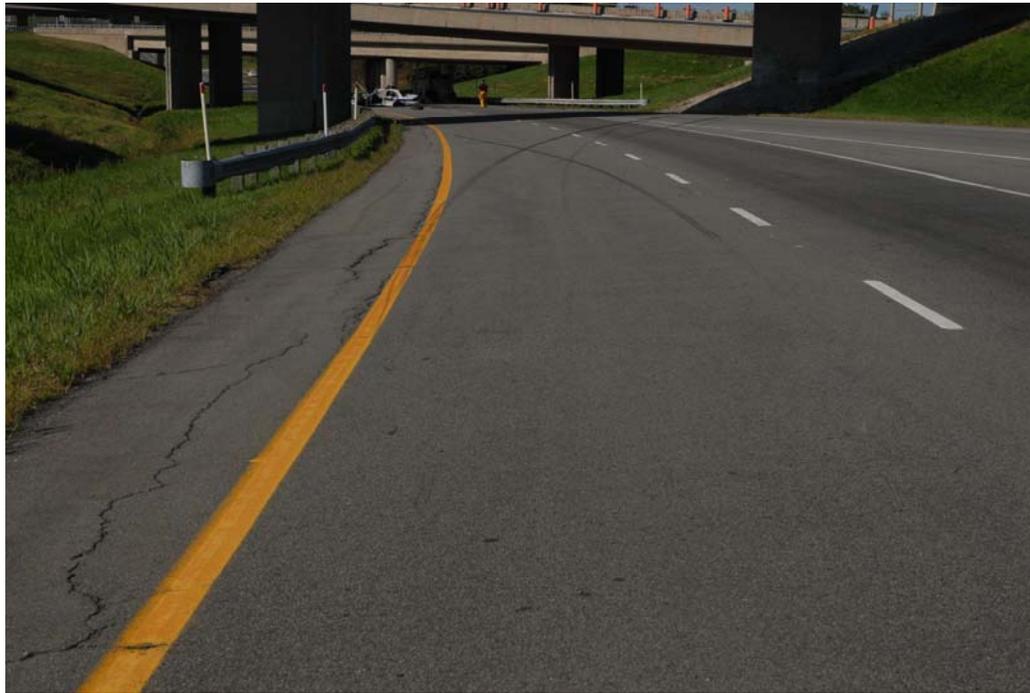
Début du dérapage

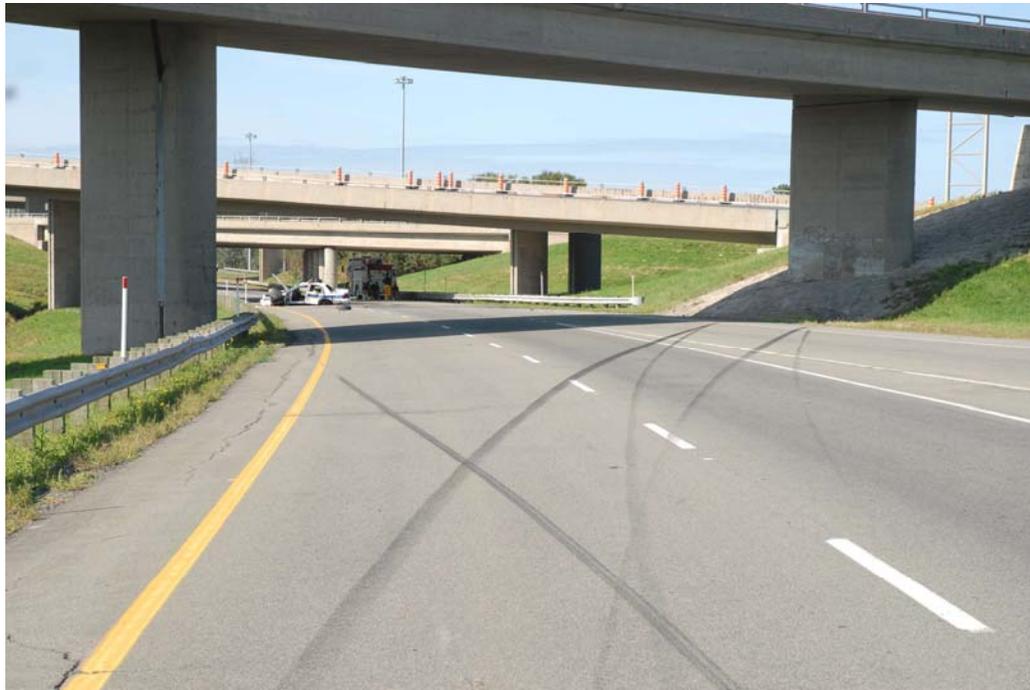
Milieu du dérapage

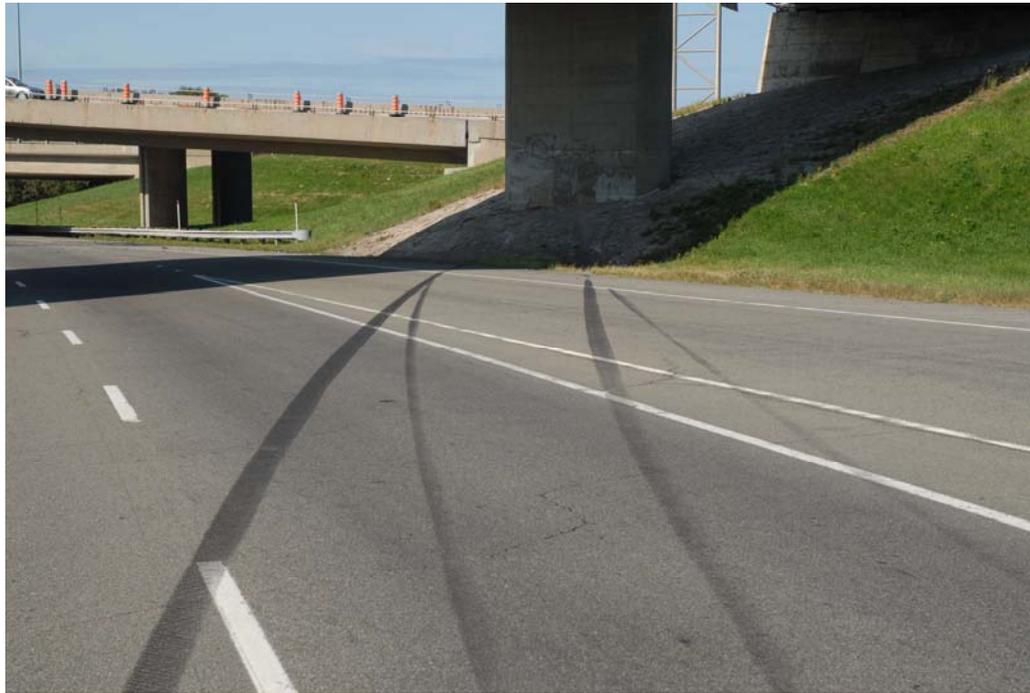
Fin du dérapage

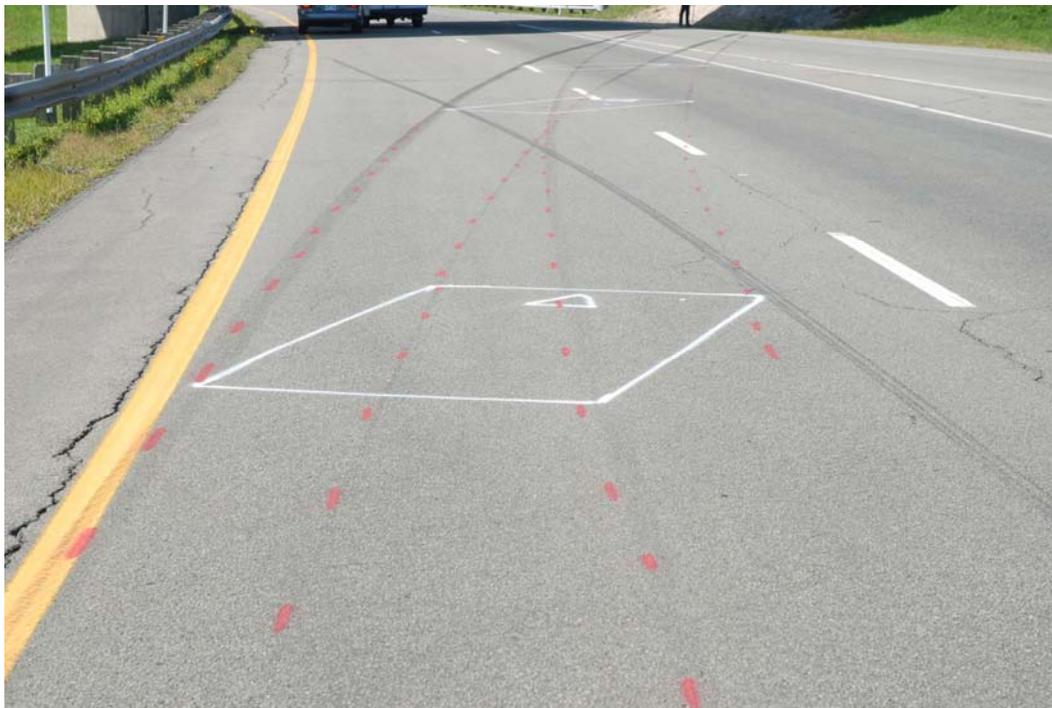
Début du dérapage après marquage

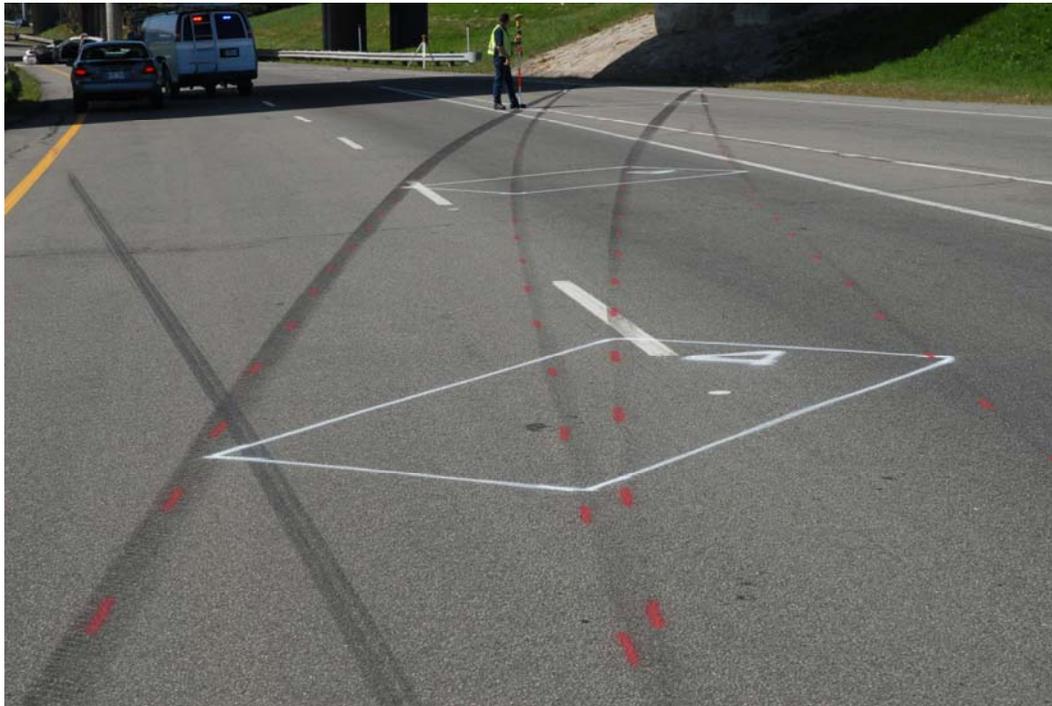
Suite du dérapage après marquage

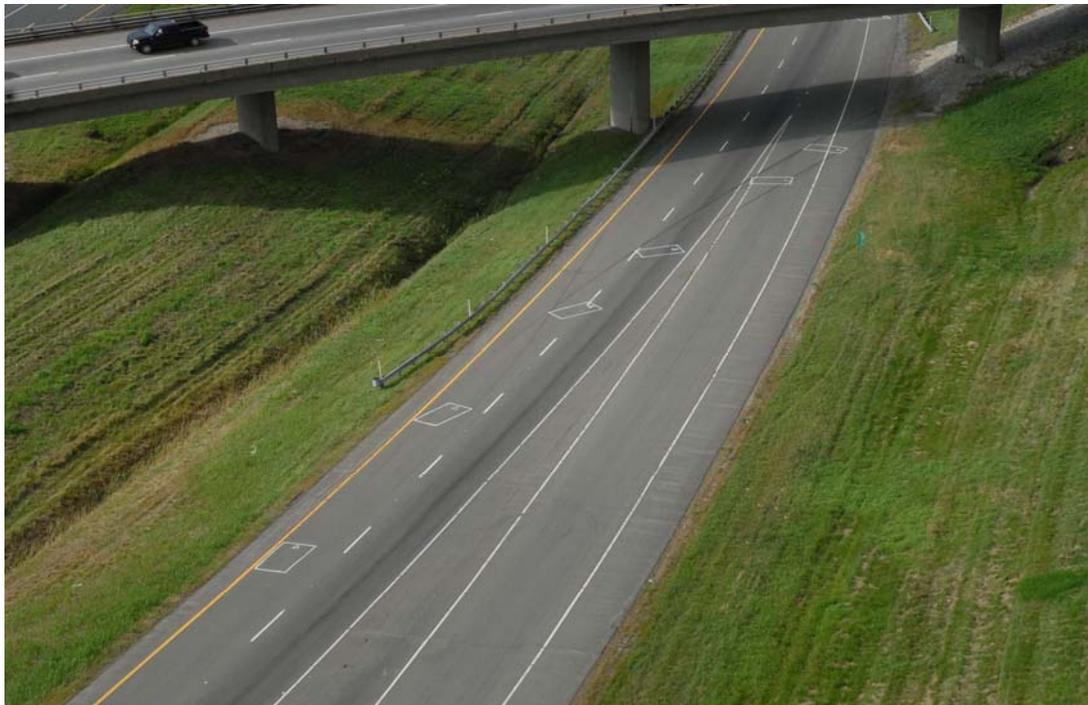
Vue aérienne de l'ensemble du dérapage

Les spécialistes en reconstitution de scène de la SQ ont déterminé, à partir des traces de dérapage laissées par l'auto-patrouille, que celle-ci circulait à une vitesse estimée de 173.6 km/h lorsqu'elle a amorcé son dérapage.

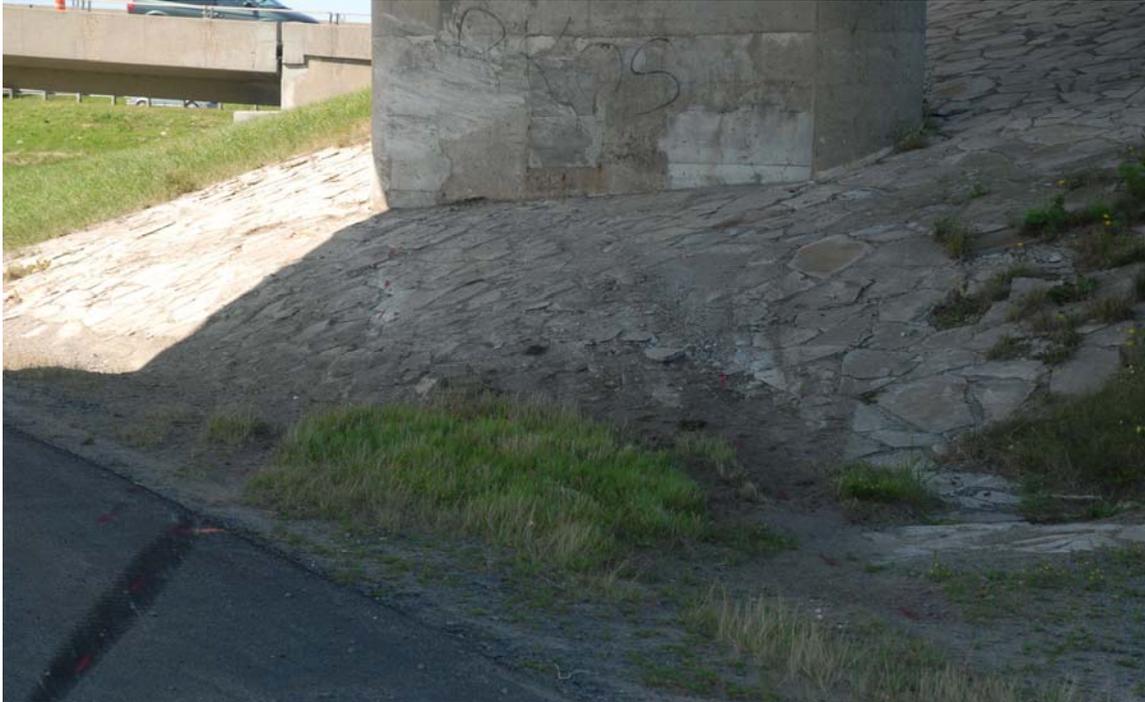
La portière avant du côté gauche de l'auto-patrouille est entrée en contact avec le pilier de béton du viaduc.

Pilier de béton percuté par l'auto-patrouille

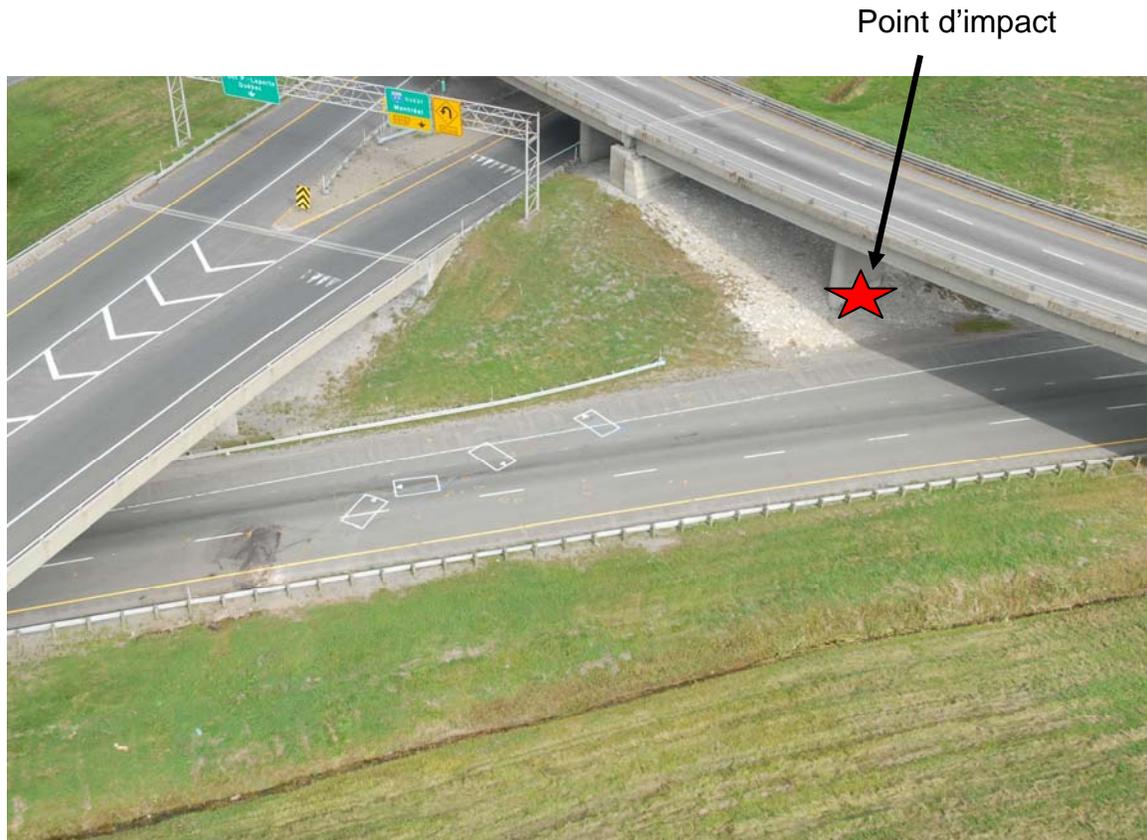
Immédiatement après l'impact, l'auto-patrouille a quitté le sol en pivotant vers la droite. Elle a parcouru 25 mètres avant de retomber sur la chaussée, direction Ouest. Elle a glissé sur près de 25 mètres et s'est immobilisée dans la voie de gauche de l'autoroute à 50 mètres au sud-ouest du point d'impact avec le pilier du viaduc.

Vue aérienne de la trajectoire du véhicule après l'impact.

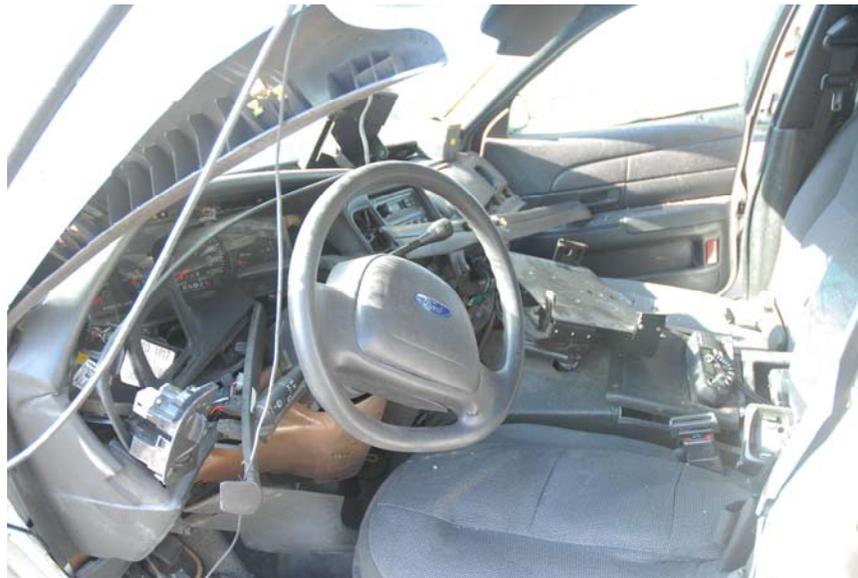
Une déformation constatée à la base du volant de l'auto-patrouille, démontre qu'il était tourné à 90 ° vers la droite au moment de l'impact. La déformation résulte de l'impact à la hauteur de la portière avant gauche de l'auto-patrouille avec le pilier du viaduc. Cette déformation, démontre, selon les spécialistes en reconstitution de scène de la SQ, que la policière a braqué le volant vers la droite tout juste avant l'accident.

Domages observables sur le volant de l'auto-patrouille

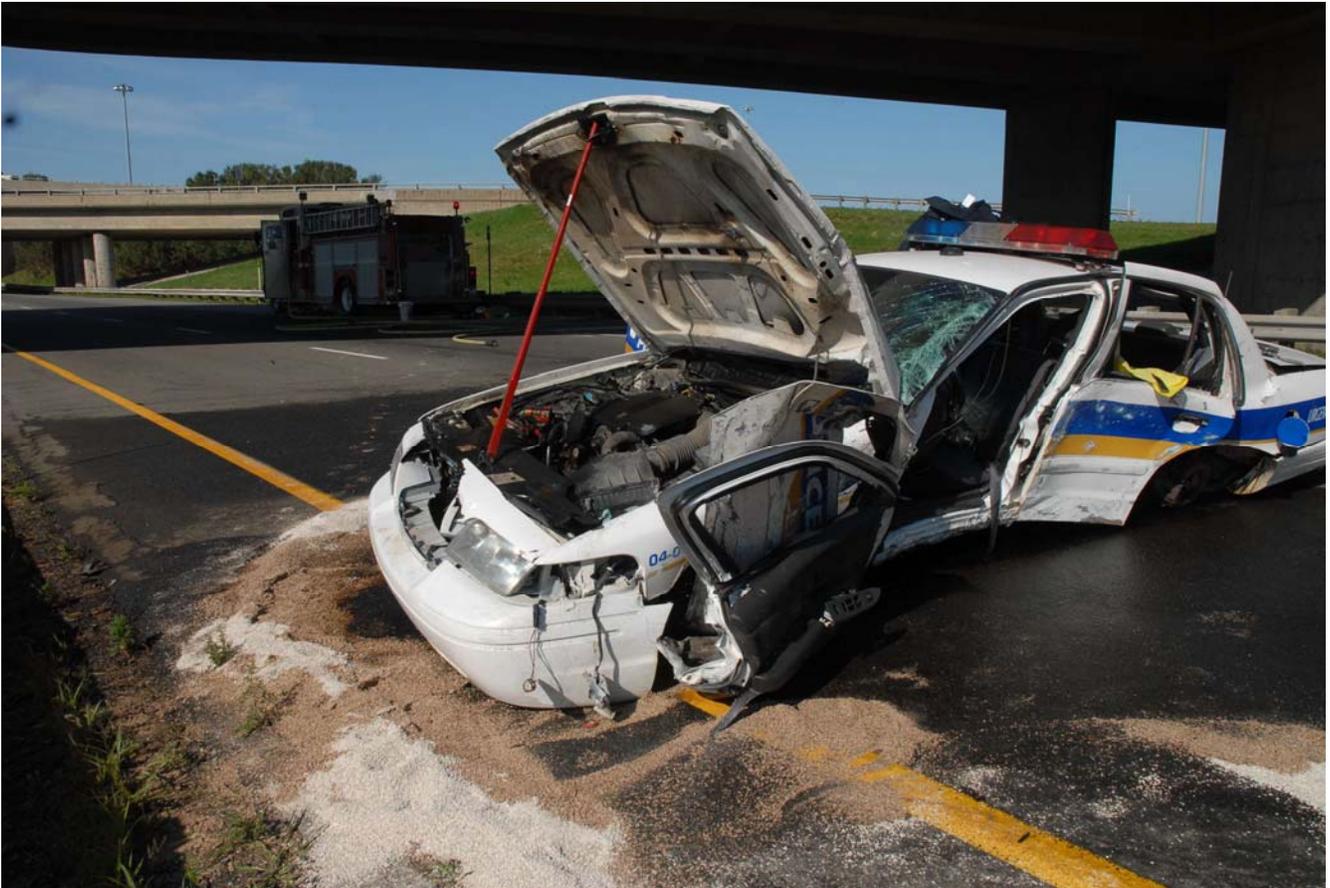
Photo 1

Les dommages au véhicule se retrouvent principalement du côté conducteur (Voir annexe C photos 1 à 4).

Vue du côté gauche auto-patrouille 04-085

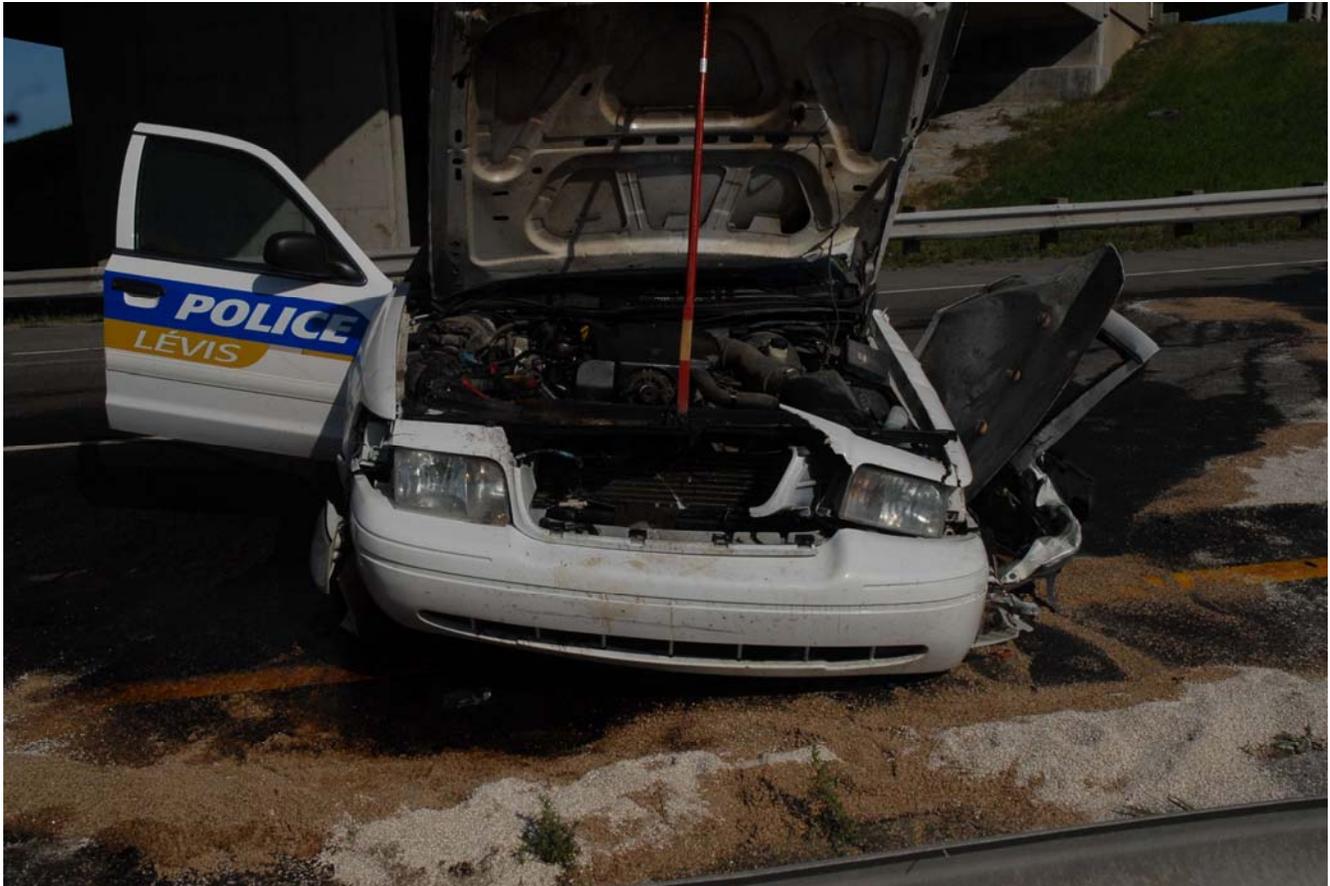
Photo 2**Vue de l'avant de l'auto-patrouille 04-085**

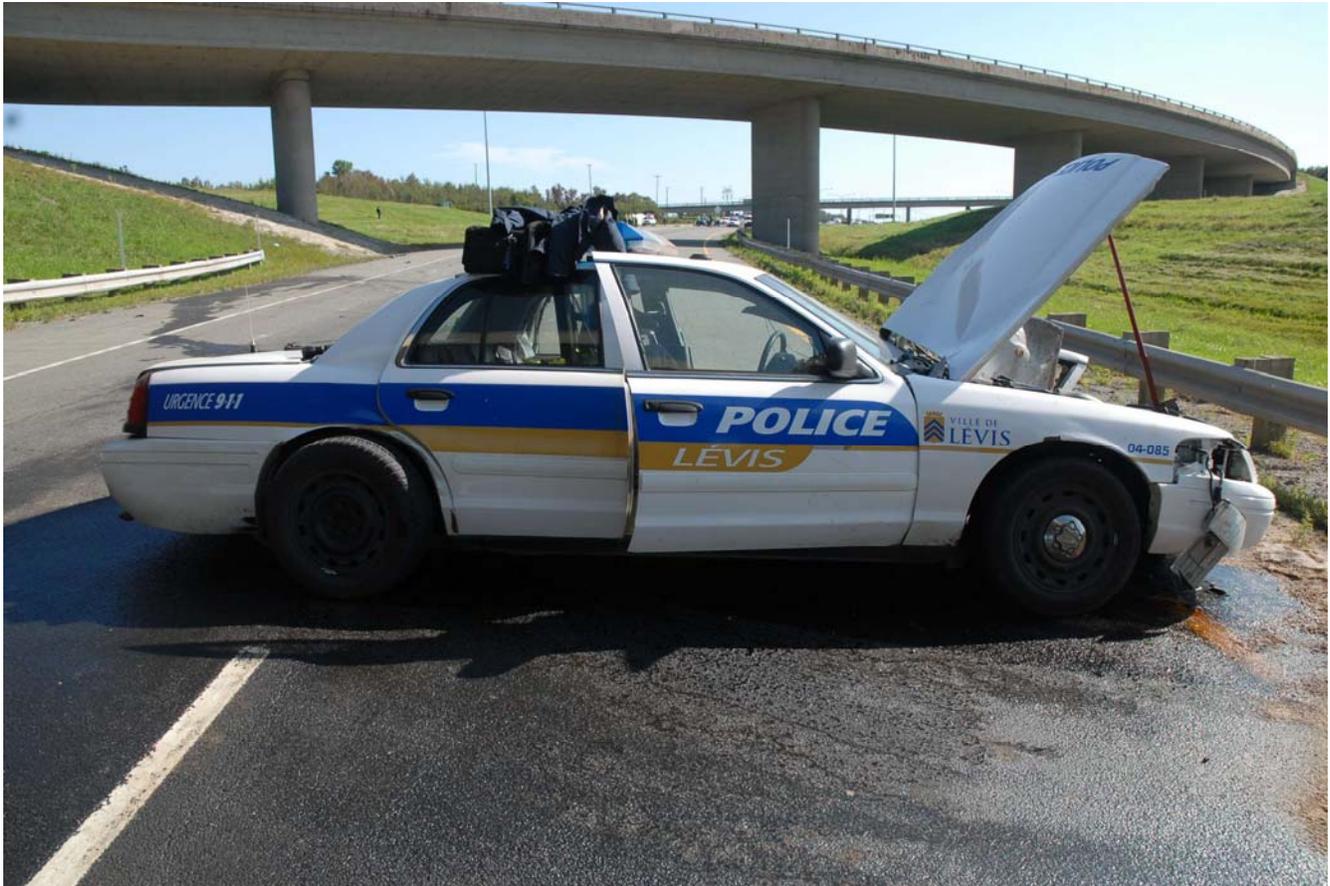
Photo 3

Vue du côté droit de l'auto-patrouille 04-085

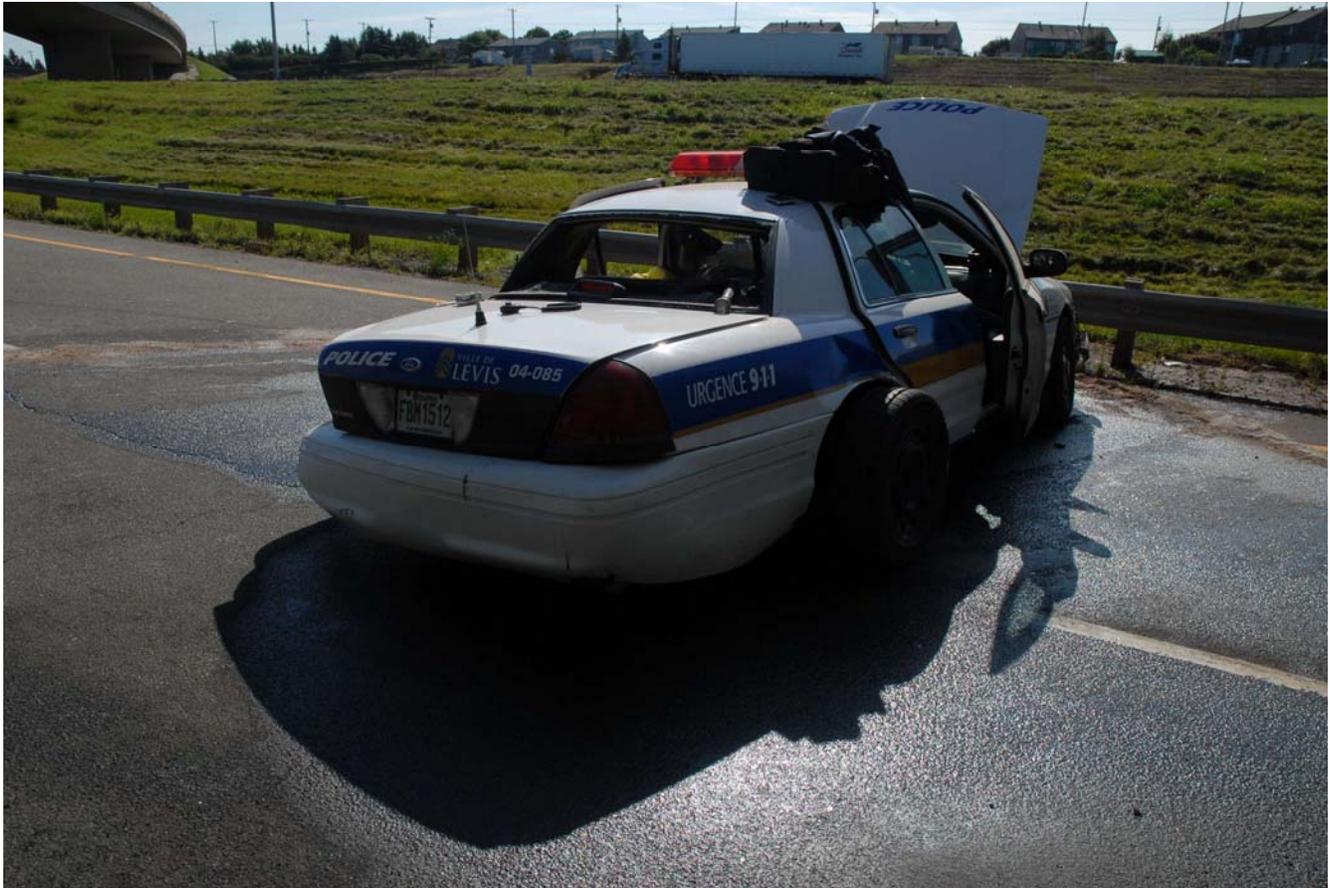
Photo 4

Vue arrière de l'auto-patrouille 04-085

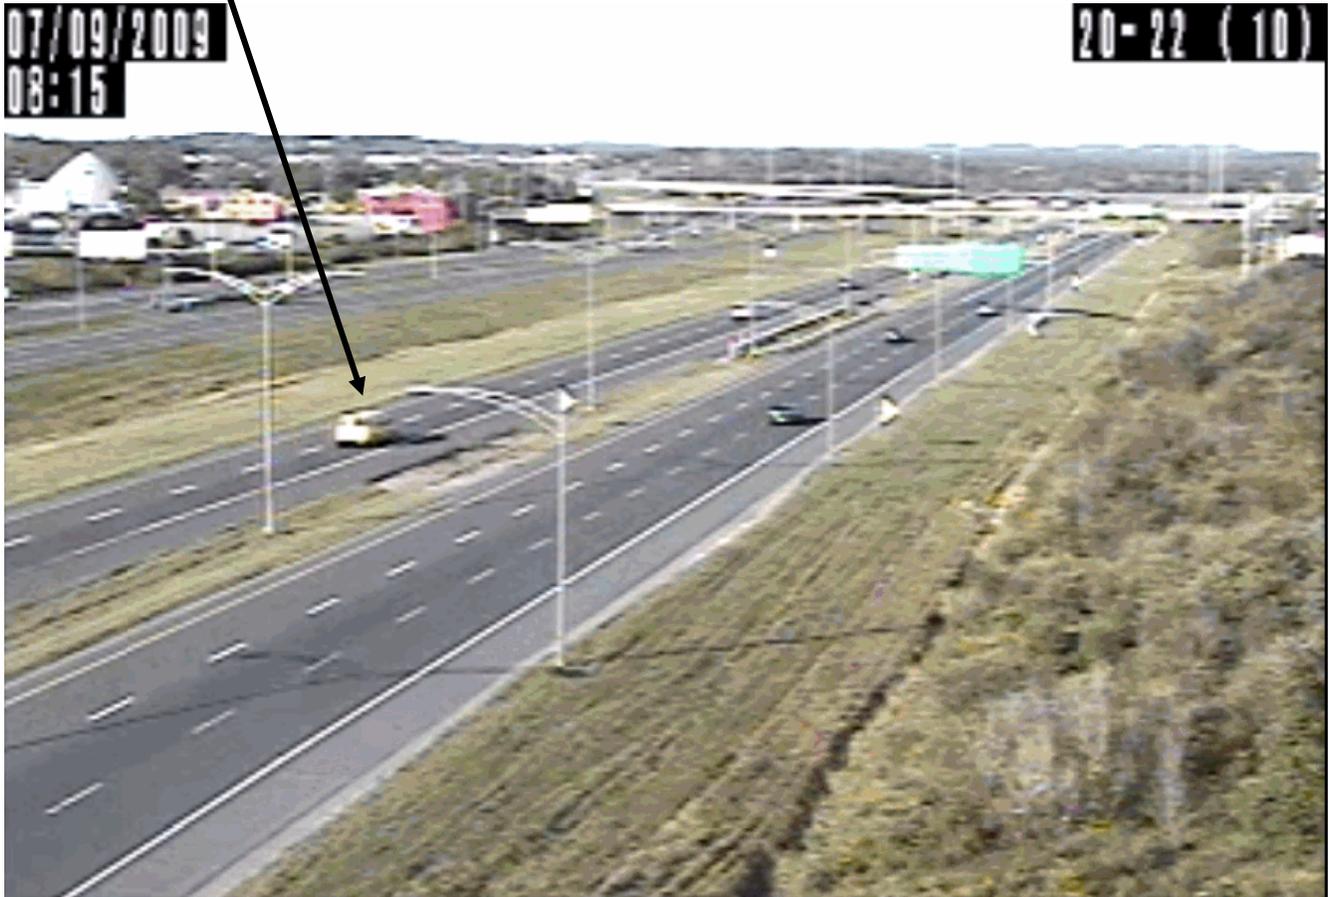
Photo 5

Camionnette jaune que les auto-patrouilles ont dépassée

Circulation sur l'autoroute Jean-Lesage avant l'accident

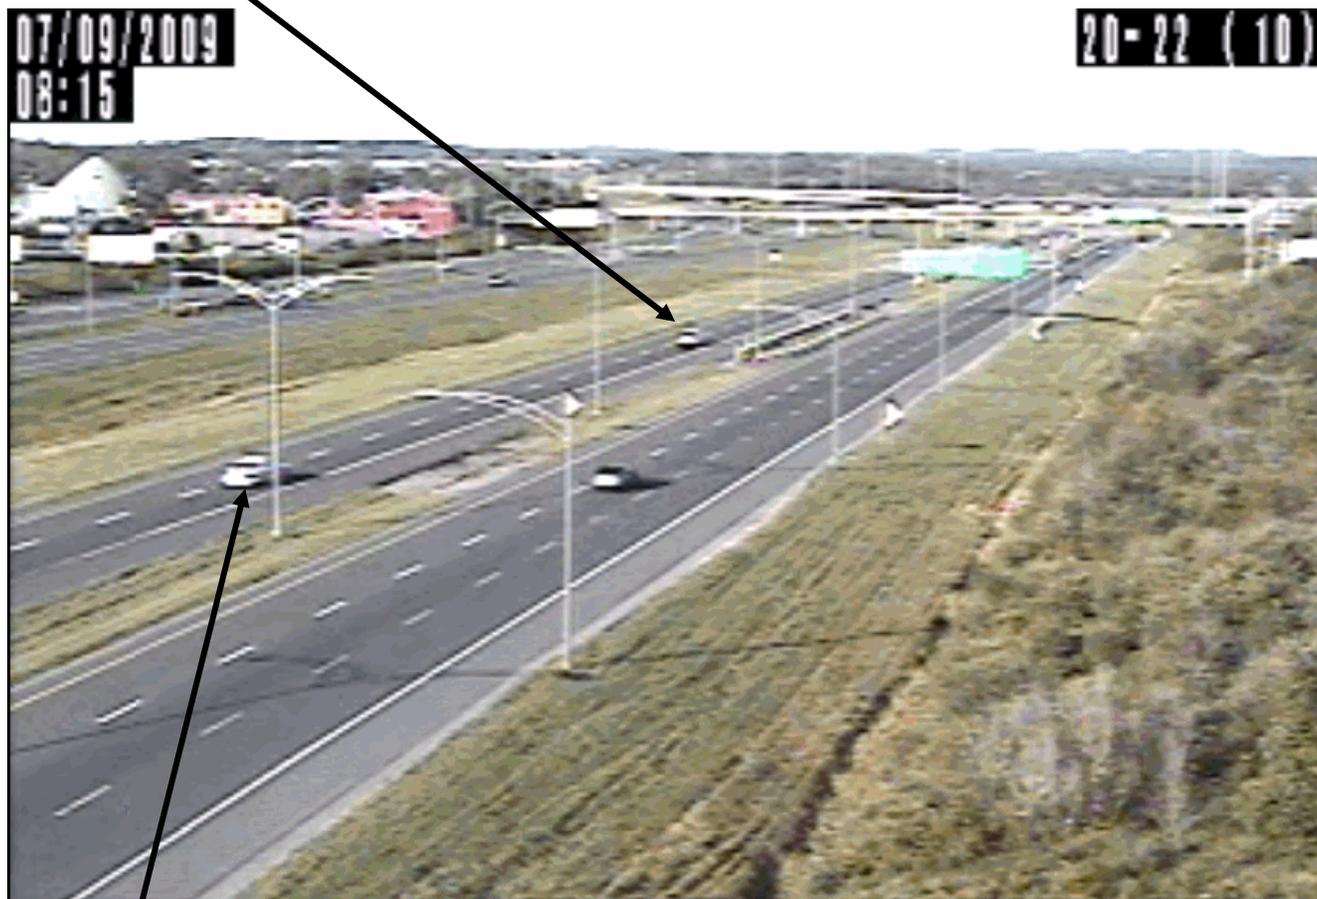
Auto-patrouille du premier policier

Auto-patrouille de la victime

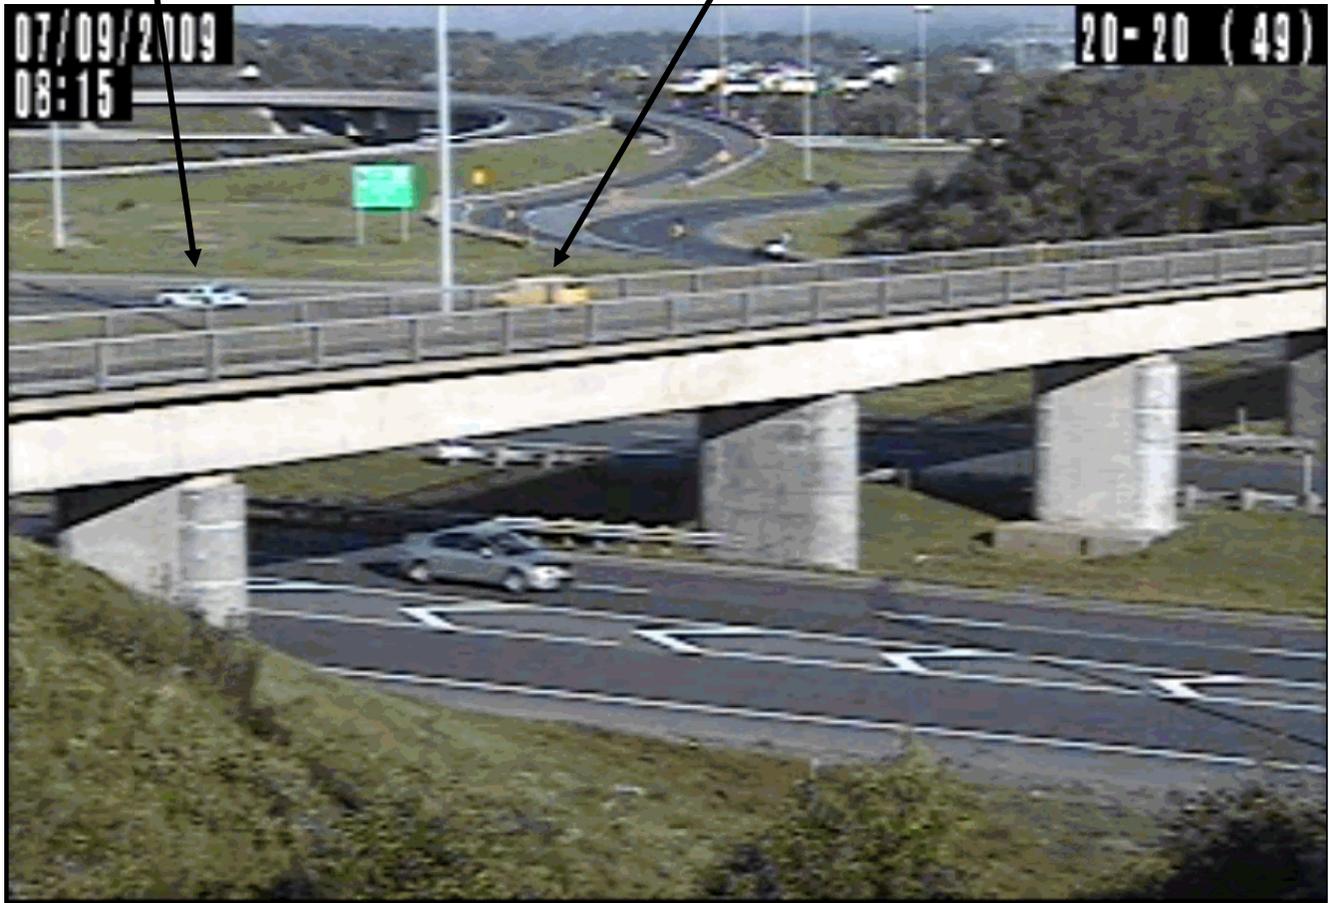
Photo 7

Dépassement de la camionnette par la première auto-patrouille.

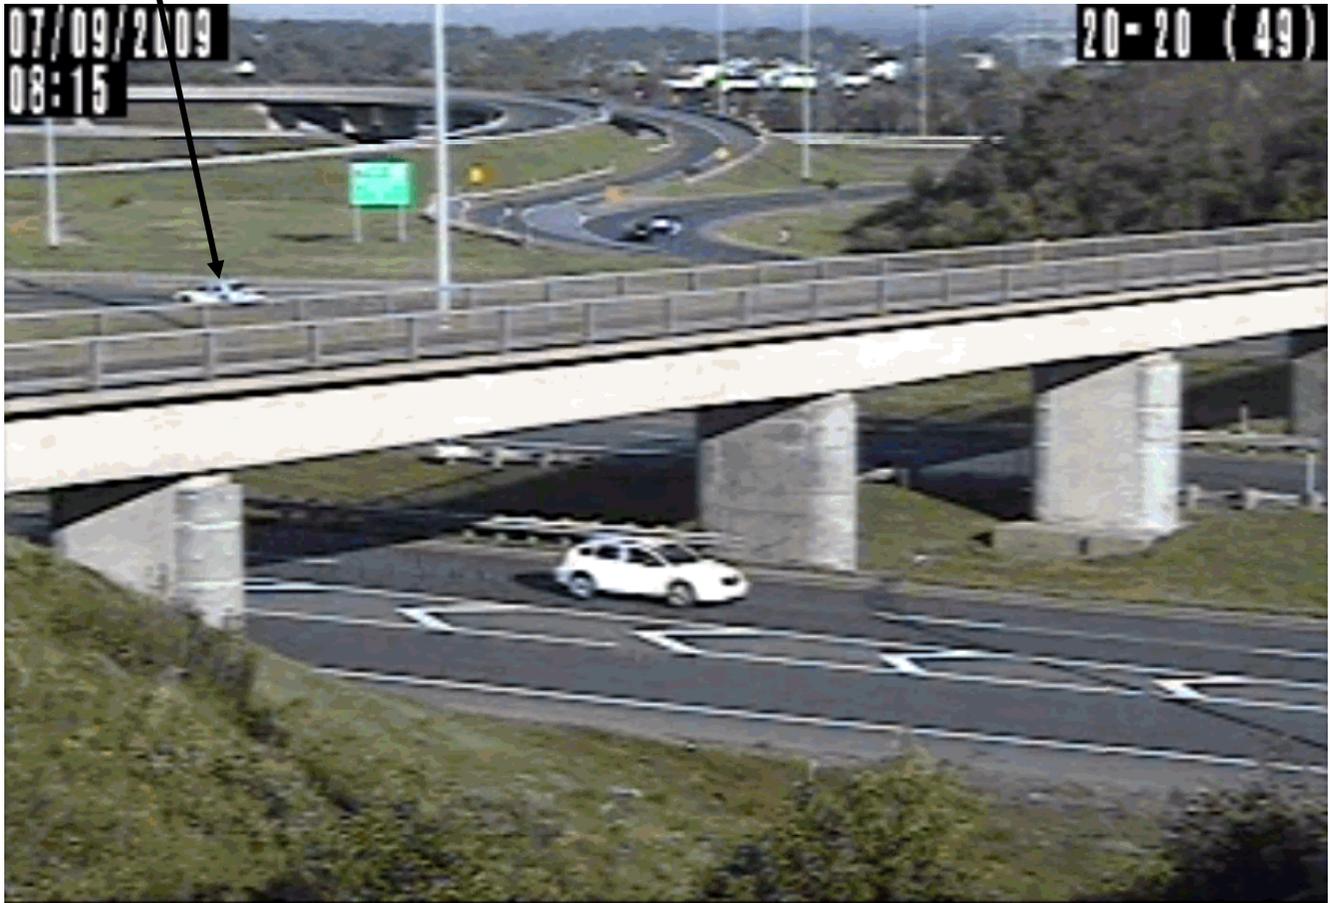
Photo 8

Auto-patrouille de la victime
