# **RAPPORT D'ENQUÊTE**

**Accident mortel survenu à une signaleuse  
le 1<sup>er</sup> novembre 2010  
sur le chantier de réfection de la route 104  
à La Prairie.**

**Direction régionale de Longueuil**

**Date du rapport : 05 mai 2011**

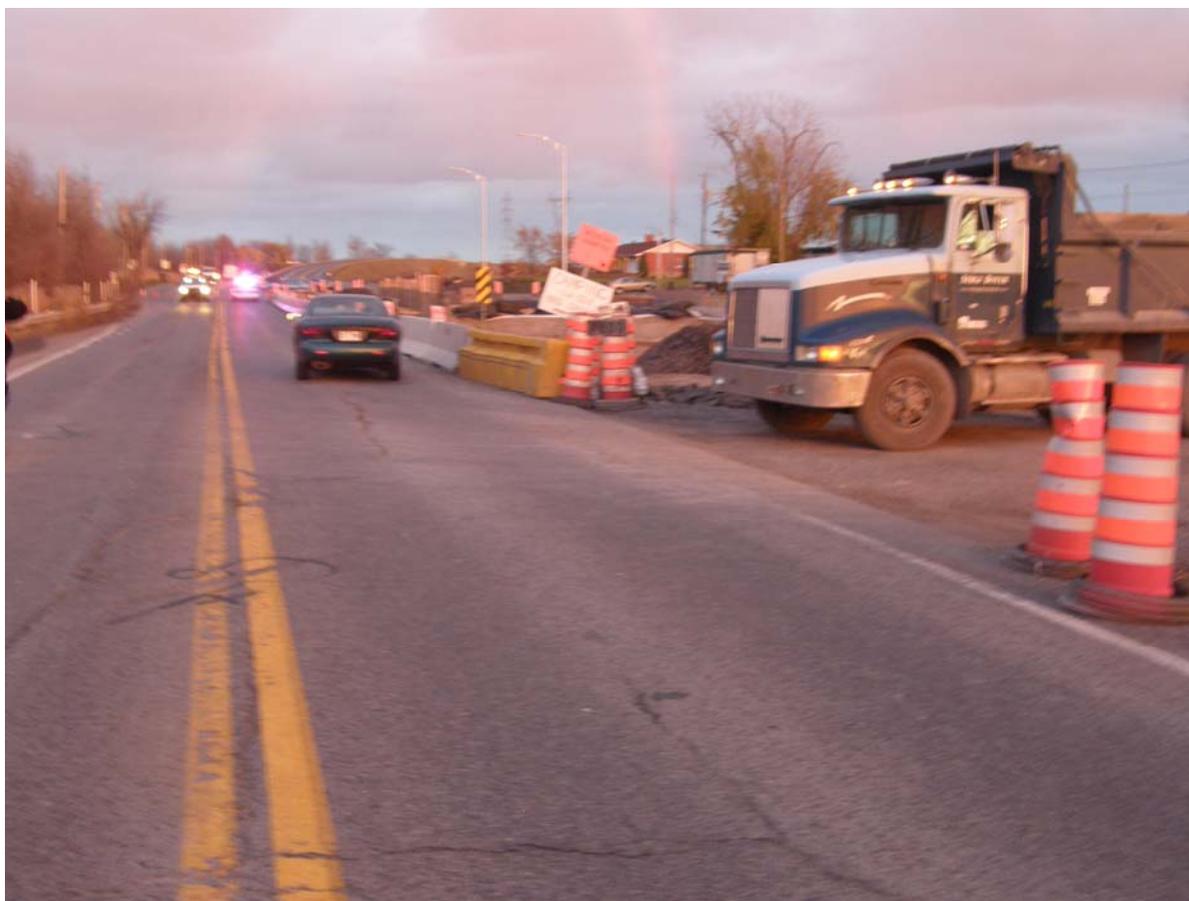
Photo 1: Accès numéro un du chantier; source : CSST

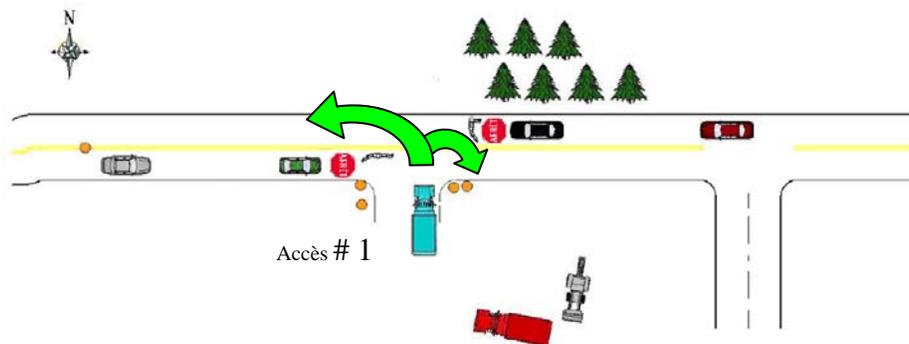
Les mêmes étapes s'appliquent peu importe si le camion se dirige vers l'ouest ou vers l'est. Dans les deux cas, les camions utilisent les deux voies pour sortir du chantier.

Croquis 3: Sortie des camions vers l'est et vers l'ouest à l'accès # 1, source : CSST

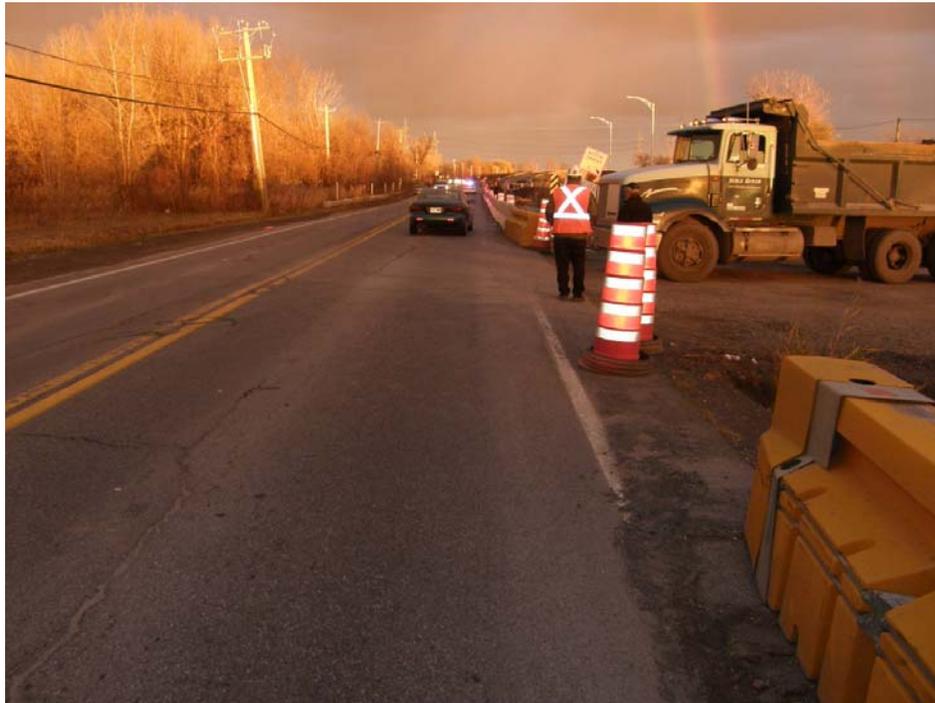
Pendant ce temps, Mme K..... et sa fille aperçoivent la signaleuse qui traverse la route pour se placer du côté gauche de la voie de circulation en direction est. Alors que Mme J..... passe devant l'accès numéro un, son attention est dirigée vers le camion qui s'apprête à sortir du chantier. Au même moment, son véhicule heurte la signaleuse et la projette au sol. Mme J immobilise son véhicule à quelques mètres de l'accès numéro un, sans laisser aucune trace de freinage.

Photo 3 : Accès # 1 après l'accident, source : CSST

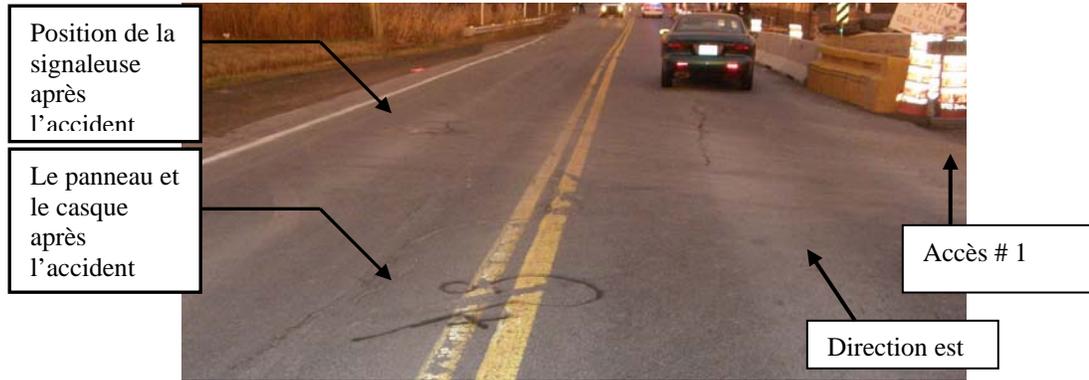
- Le panneau de la signaleuse et son casque de couleur rouge sont retrouvés près des lignes jaunes au centre de la route, à 3,8 m de l'accès numéro un.

Photo 4: Lieu du « panneau du signaleur » et du casque, source, CSST

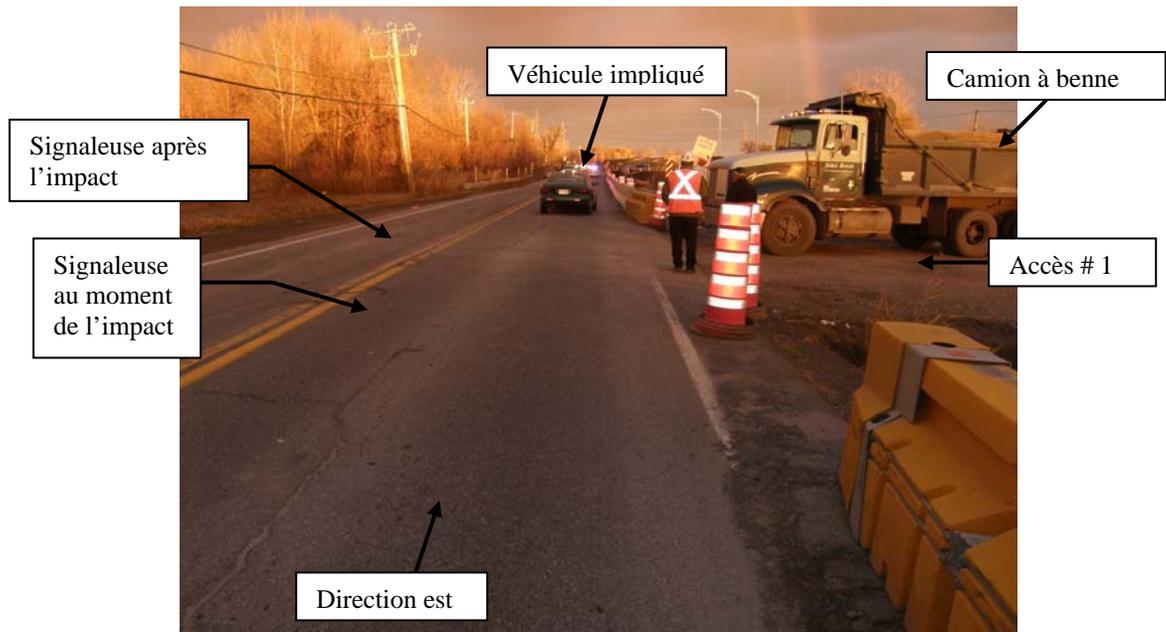
- Aucune trace de freinage n'est constatée sur les lieux de l'accident.
- Le camion à benne de M. B..... est à l'accès un du chantier.

Photo 5: Lieu de l'accident source : CSST

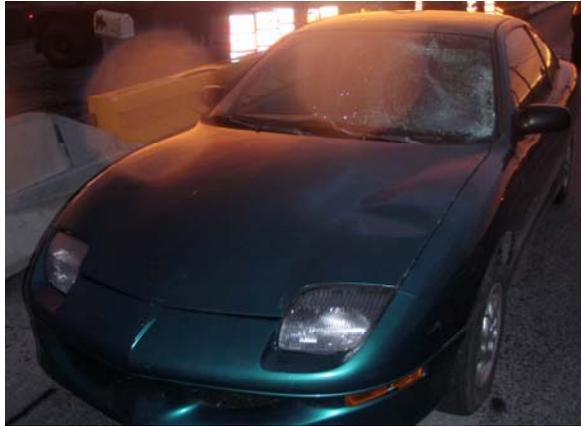
- Le véhicule porte des marques d'impact sur le capot avant ainsi que du côté gauche du pare-brise.
- Le véhicule est saisi par la Régie intermunicipale de police Roussillon et est remorqué pour inspection. À la suite de l'inspection, aucune défectuosité mécanique n'est décelée sur le véhicule.
- Le cellulaire de Mme J..... est fermé au moment de l'impact. Il se trouve à l'intérieur de son sac à main.

Photo 6 : véhicule accidenté, source : CSST
