**EN003891**

# **RAPPORT D'ENQUÊTE**

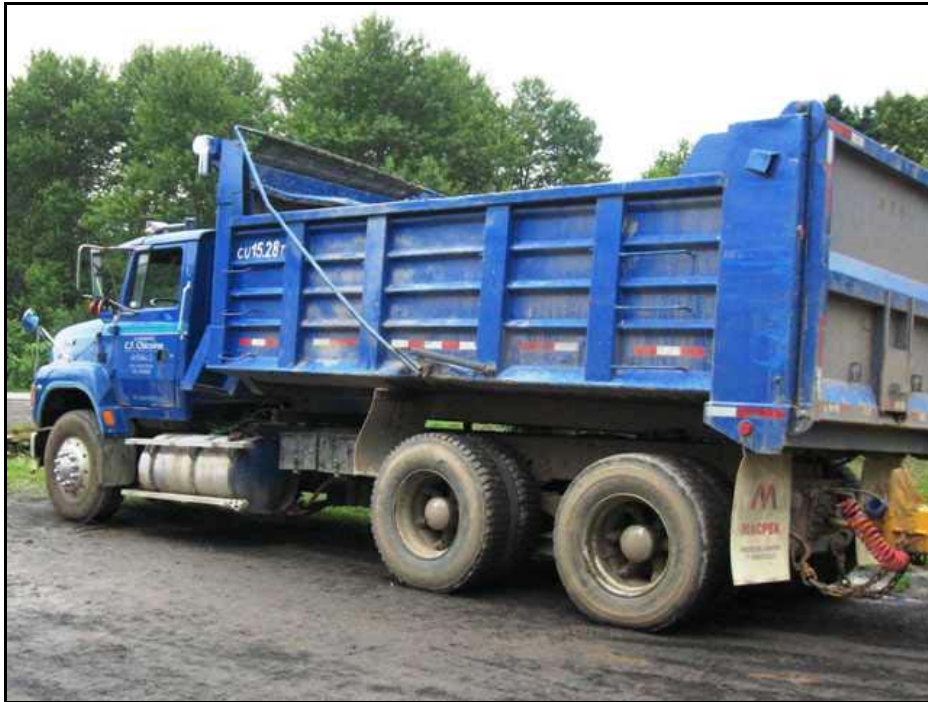
Photo 1 : Camion à benne basculante  
Source : CSST

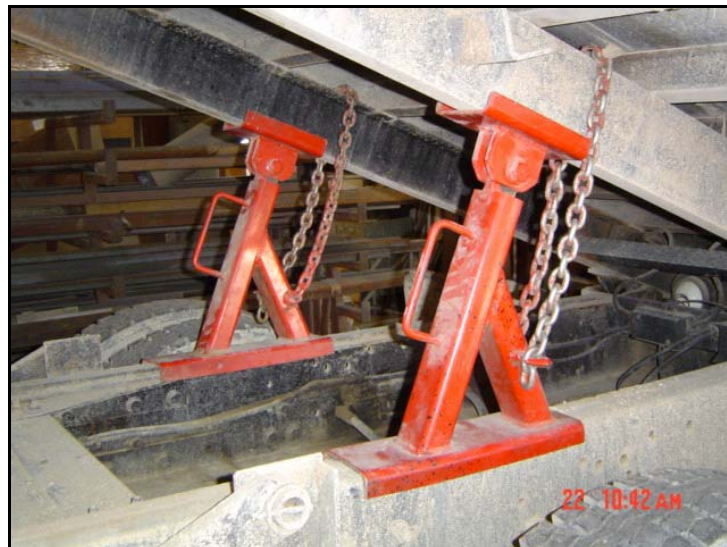
Photo 8 : Supports pour tenir les bennes en position levée.  
Source : OSHA

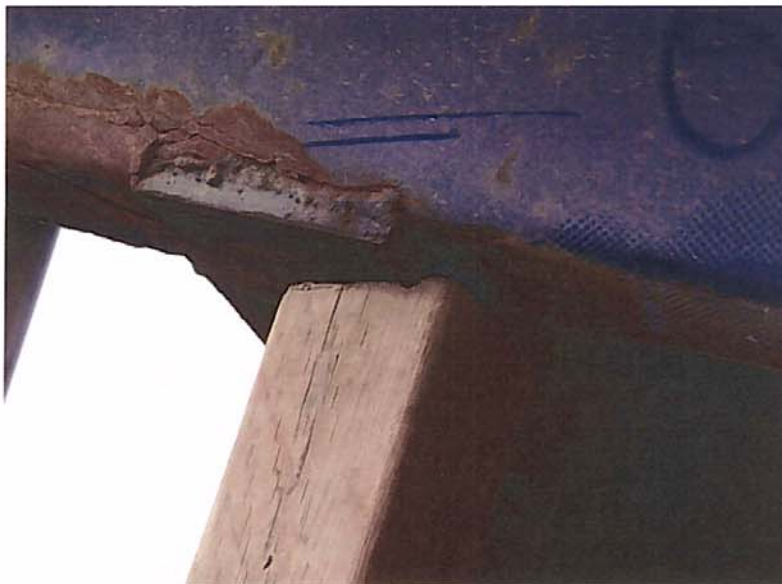
Photographie 4 : Blocage du bois sous la benne

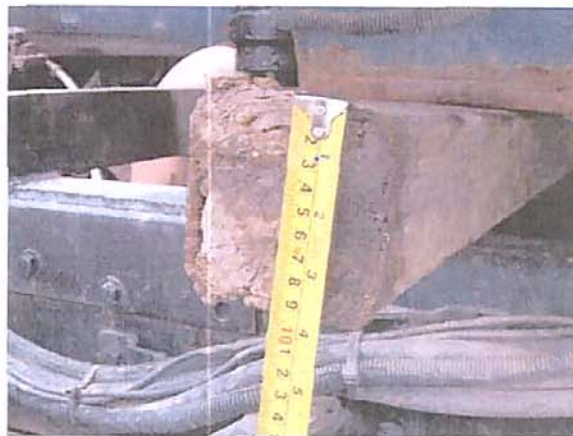
Photo 17 source CSST

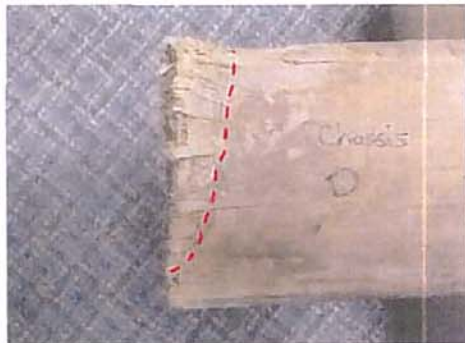
photo 13 source CSST annoté courbe asymptotique de la zone de rupture des fibres
