**RAPPORT D'ENQUÊTE**  
(Version dépersonnalisée)

**Accident avec blessures survenu le 28 mars 2011 à un travailleur  
de l'entreprise Les Constructions Sylvain Arsenault inc.  
sur le chantier situé au 30 rue Chamberry à Les Cèdres**

**Date du rapport : 21 octobre 2011**

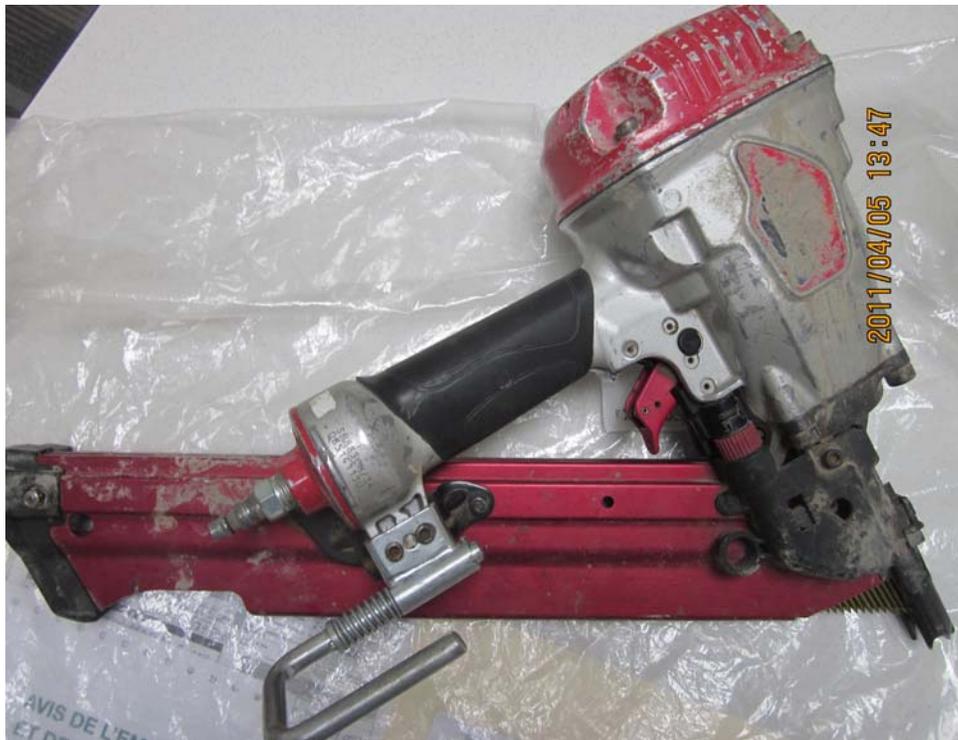
**Photo n° 1** : Cloueuse pneumatique (Source CSST)

La cloueuse pneumatique utilisée au moment de l'accident est de marque Max SuperFramer dont le numéro de modèle correspond à SN883CH/34. Quatre cloueuses identiques sont présentes sur les lieux de travail. Comme la CSST a été avisée de l'événement le 4 avril uniquement, il a été impossible d'identifier laquelle des quatre cloueuses était utilisée au moment de l'accident. Deux autres cloueuses de marque

La cloueuse Max SuperFramer est expédiée par le manufacturier avec le **mode d'actionnement simple** sélectionné, c'est-à-dire que l'outil va libérer un clou chaque fois que le palpeur (ou bras de contact) est enfoncé sur la pièce à clouer et que la gâchette d'activation (ou déclencheur) est actionnée par l'opérateur et ce, indépendamment de l'ordre d'activation des deux dispositifs. Un second clou ne pourra par contre être expulsé tant que la gâchette n'aura pas été réarmée. Ce dispositif permet d'éviter certains déclenchements accidentels alors que le palpeur entre en contact de façon imprévue avec un objet ou une partie du corps. Selon la marque et le modèle de la cloueuse, cet ajustement peut généralement être modifié soit en utilisant un sélecteur, en retirant une pièce d'équipement ou encore en remplaçant la gâchette d'activation. Dans le cas particulier de la cloueuse Max SuperFramer, l'outil peut être converti dans le **mode d'actionnement par contact (ou commande par contact)** (voir définition plus loin dans le texte) en retirant la goupille à ressort de la gâchette d'activation.

À l'achat, M. B. a fait modifier l'ajustement de ses quatre cloueuses Max SuperFramer afin d'obtenir le mode d'actionnement par contact. Cet ajustement permet une plus grande rapidité d'exécution lors des travaux demandant peu de précision. Selon le fournisseur de la cloueuse, la presque totalité des utilisateurs préfère le mode d'actionnement par contact.

La force de l'impact entre le palpeur de la cloueuse et la tête du travailleur a été suffisante pour vaincre la résistance à l'enfoncement du palpeur. Selon les données obtenues par le fournisseur de l'équipement, cette résistance est fixée à 3 300g à une pression d'air de 6 kg/cm<sup>2</sup> ou 6 bar (85 psi).

L'énergie transmise au clou par le percuteur de la cloueuse a été suffisante pour vaincre la résistance des os du crâne du travailleur puisque le clou a pénétré pratiquement sur toute sa longueur à l'intérieur de la boîte crânienne. Toujours selon les données obtenues du fournisseur de l'équipement, cette énergie est évaluée, de façon théorique, à 11,02 kg.m ou 108,1 joules à une pression de 8 bar (115 psi).

La cloueuse pneumatique de marque Max SuperFramer est expédiée par le fabricant avec le mode d'**actionnement simple** sélectionné de manière à obliger l'opérateur à appuyer sur la gâchette d'activation chaque fois qu'il veut expulser un clou, en autant que le palpeur soit enfoncé. Cet outil est toutefois conçu avec plus d'un mode d'actionnement possible. L'employeur, comme la plupart des entrepreneurs en construction spécialisés en montage de charpente, a fait modifier ses quatre cloueuses Max SuperFramer au moment de l'achat de manière à les convertir au mode d'actionnement par contact (ou commande par contact). De cette manière, l'opérateur peut maintenir son doigt sur la gâchette d'activation en tout temps et utiliser le palpeur de sécurité pour activer l'appareil. Ainsi, la cadence de travail peut être accrue pour les tâches répétitives demandant peu de précision. Cette façon de faire a, par contre, pour conséquence de rendre l'outil plus vulnérable au déclenchement accidentel puisqu'un contact involontaire du palpeur avec une surface de travail ou une partie du corps peut être suffisant pour activer l'expulsion d'un clou à grande vitesse.

Le fait d'avoir modifié l'ajustement initial de la cloueuse pour sélectionner la commande par contact (ou mode d'actionnement par contact), conjointement avec l'habitude de travail du charpentier menuisier de maintenir son doigt sur la

gâchette entre les opérations de clouage, a eu pour conséquence de rendre l'équipement vulnérable à un déclenchement accidentel. Lorsque le palpeur de la cloueuse est entré en contact, de façon inopinée, avec la tête de l'apprenti charpentier menuisier, l'ensemble des conditions nécessaires au déclenchement involontaire de l'appareil ont ainsi été rencontrées.

Afin d'éviter qu'un tel événement ne se reproduise, la CSST rappellera aux employeurs réalisant des activités nécessitant l'utilisation d'une cloueuse pneumatique leurs obligations de pourvoir ces outils des dispositifs de sécurité requis en fonction des tâches exécutées.

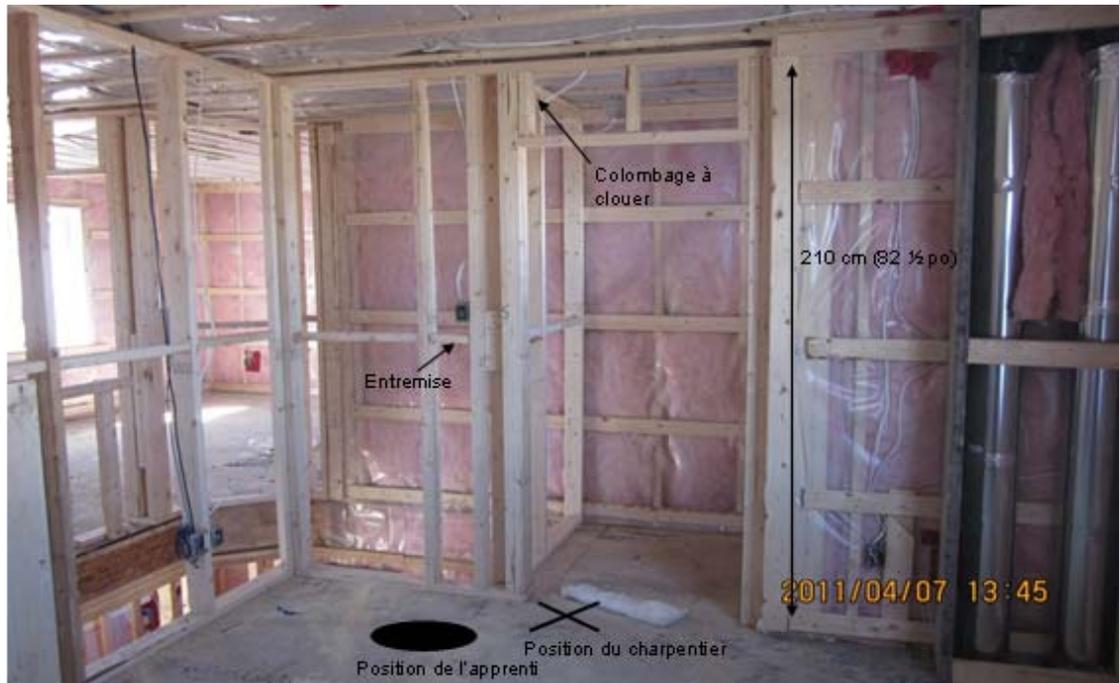
**Photo N° 2** : Site de l'accident (Source CSST)

Le matin de l'accident, vers 7 h, les travaux de mise en place de la structure en bois des différentes divisions intérieures débutent au deuxième étage. De façon générale, l'apprenti charpentier menuisier prend les mesures et effectue les coupes de bois à l'aide du banc de scie puis apporte les pièces à fixer à son chef d'équipe. Ce dernier, quant à lui, procède à l'installation de la structure à l'aide d'une cloueuse pneumatique de marque Max SuperFramer. Vers 15 h, les travailleurs s'affairent dans la chambre des maîtres afin de compléter l'ouverture de la porte de la garde-robe. Il ne reste qu'à installer le colombage de la tête de porte et les entremises de gauche avant de compléter le travail pour la journée (voir photo N° 2).

Peu avant l'accident, le charpentier menuisier utilise une cloueuse pneumatique pour fixer les colombages de porte en plaçant son bras gauche en extension et en s'étirant sur la pointe des pieds afin de rejoindre la zone à clouer. Pendant ce temps, l'apprenti charpentier menuisier coupe les pièces de bois à installer et les apporte au charpentier menuisier. Comme la zone de travail n'est pas délimitée, l'apprenti charpentier menuisier s'approche et place les pièces de bois au sol, à la gauche du charpentier menuisier. Ce dernier a eu connaissance que son collègue se positionnait parfois dans sa zone de travail alors qu'il manipule la cloueuse. Il veut l'aviser de maintenir une distance de sécurité mais, avant d'avoir pu le faire, il termine sa tâche. En abaissant son bras gauche qui tient la cloueuse, le palpeur de l'appareil entre en contact avec la tête de son collègue. C'est à ce moment que le charpentier menuisier réalise que son collègue est près de lui, accroupi à sa gauche, légèrement en retrait.

Pour atteindre la tête de porte, le charpentier menuisier doit se positionner sur la pointe des pieds et ainsi adopter une position d'instabilité alors qu'il manipule un outil potentiellement dangereux. L'utilisation d'une plate-forme de travail appropriée lui aurait permis d'atteindre sa zone de travail tout en maintenant une position plus stable et sécuritaire. Le manufacturier, de même que la norme européenne, proscrivent toutefois l'utilisation de la cloueuse pneumatique avec une commande par contact si l'opérateur utilise, entre autres, un échafaudage ou une échelle.

Le fait que les deux travailleurs s'affairent à proximité l'un de l'autre, sans avoir établi de périmètre de sécurité, et que l'un d'eux manipule un outil dangereux dans une position instable démontre que l'organisation du travail est déficiente.
