**RAPPORT  
D'ENQUÊTE**

**Accident mortel survenu à un travailleur de X,  
le 3 avril 2012, dans une tranchée  
située en face du 895 de la 54<sup>e</sup> Avenue à Lachine**

**Direction régionale de Montréal-1**

**Date du rapport : 17 septembre 2012**

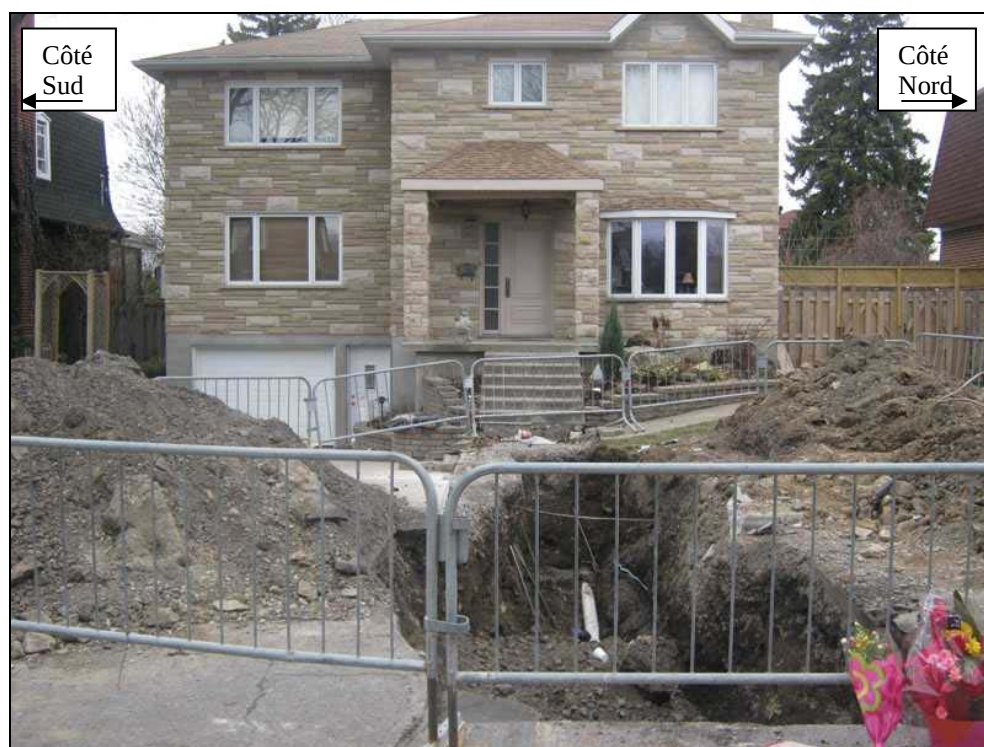
**Photo 1 : Vue de la tranchée en face de la résidence**

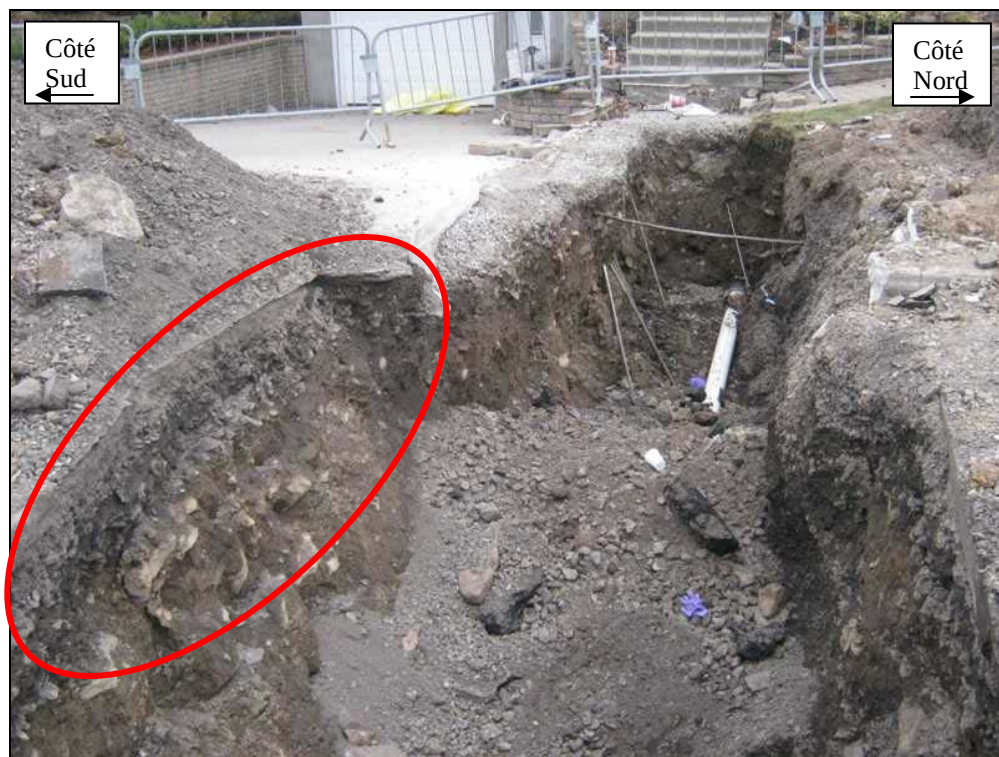
**Photo 2 : Vue de la paroi sud effondrée****Abrégé des causes**

- L'inclinaison abrupte et la surcharge créée par la mise en place de déblais directement au sommet de la paroi sud de la tranchée provoquent la rupture et l'effondrement de celle-ci.
- La gestion de la sécurité lors des travaux d'excavation est déficiente quant à la présence de travailleurs au fond de la tranchée alors que les parois sont libres d'étalement.

Le 3 avril 2012, un inspecteur de la Commission de la santé et de la sécurité du travail (CSST) a suspendu les travaux dans la tranchée et a exigé une méthode de travail sécuritaire avant la reprise des travaux.

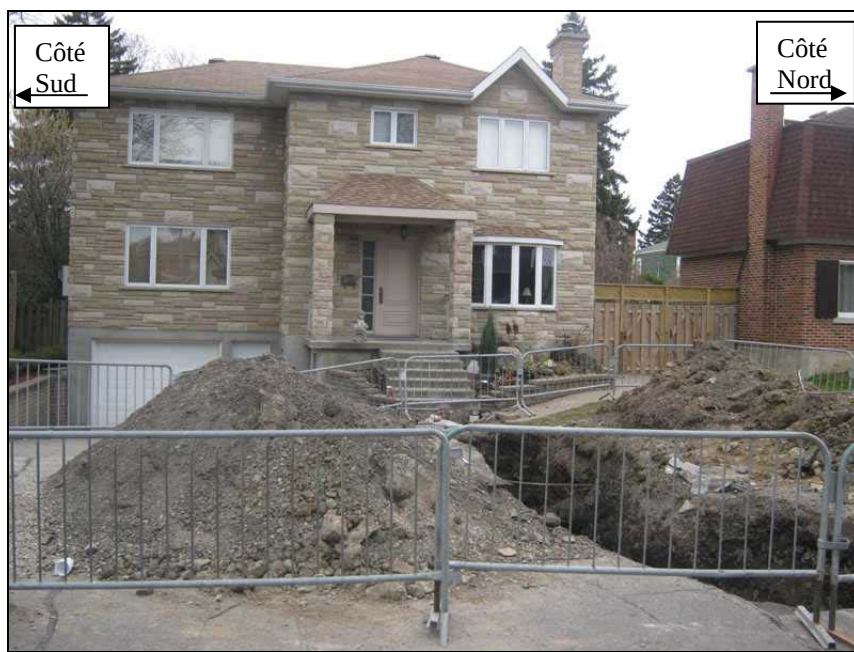
**Photo 3 : Vue de la tranchée en face de la résidence**

Avant l'effondrement, la tranchée est d'une forme rectangulaire et d'une longueur d'environ 10,6 m. Les pentes des parois de la tranchée sont sub-verticales (presque verticales, voir la photo numéro 2). La profondeur de la tranchée varie de 1,7 m dans la partie ouest (entrée de la résidence) à 2,6 m à proximité de la conduite principale d'égout.

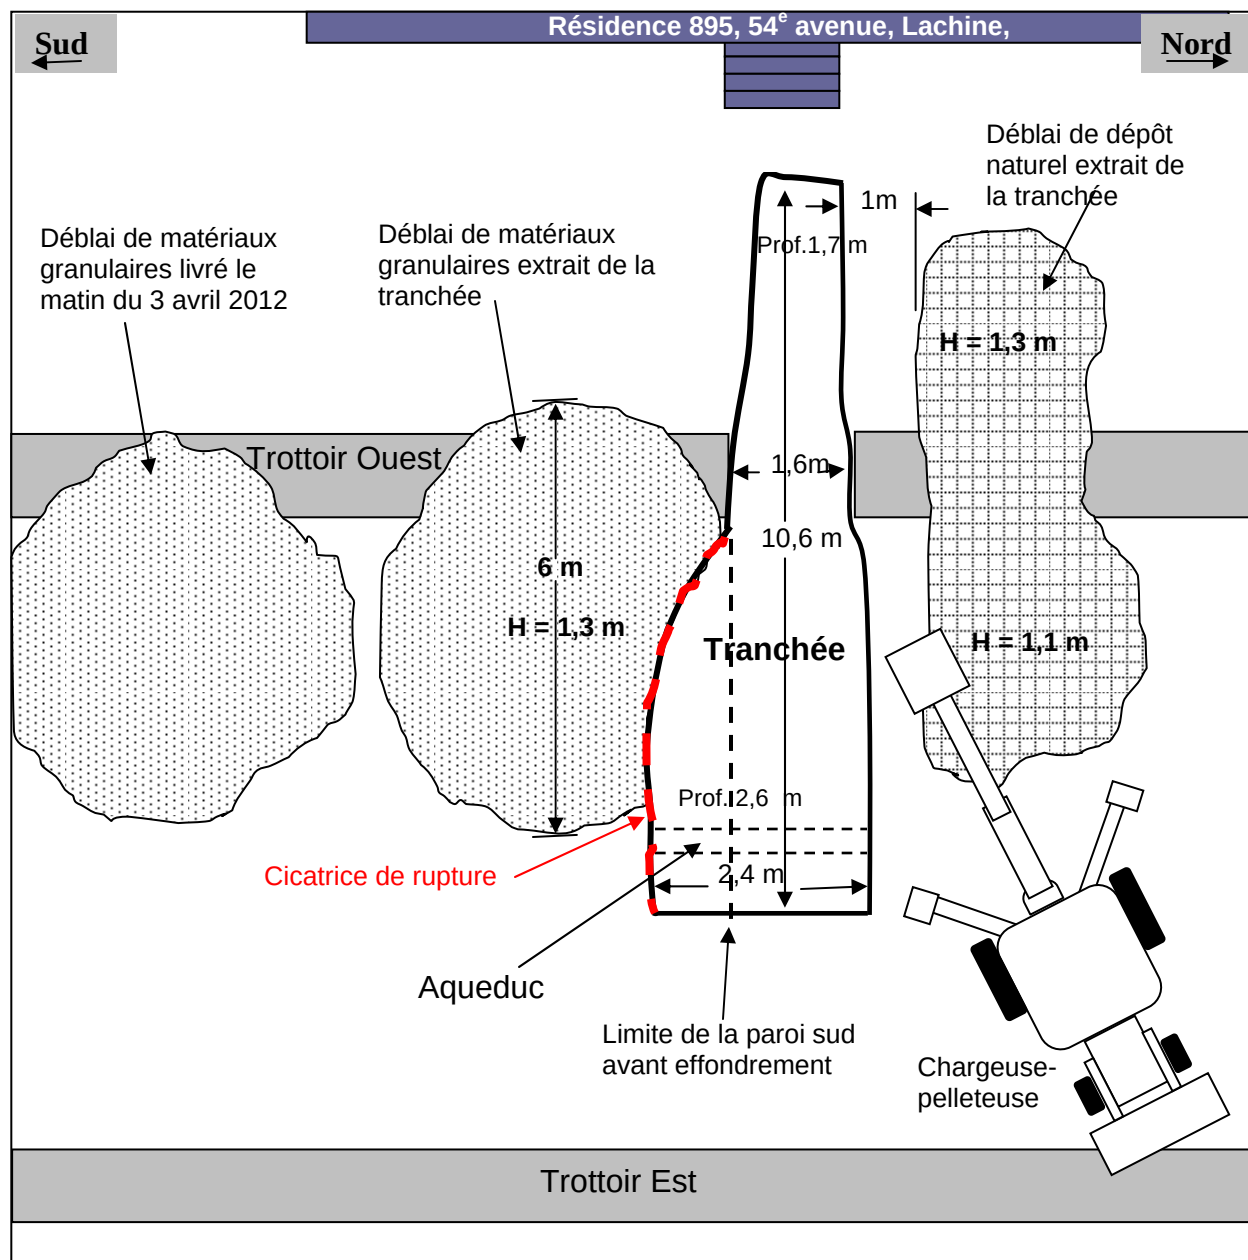
La largeur de la tranchée dans sa partie ouest varie de 1,0 m à 1,6 m et atteint 2,4 m à la partie effondrée de la paroi sud (voir le schéma à la page suivante).

**Croquis 1 : Représentation de la scène de l'accident** (n'est pas à l'échelle)

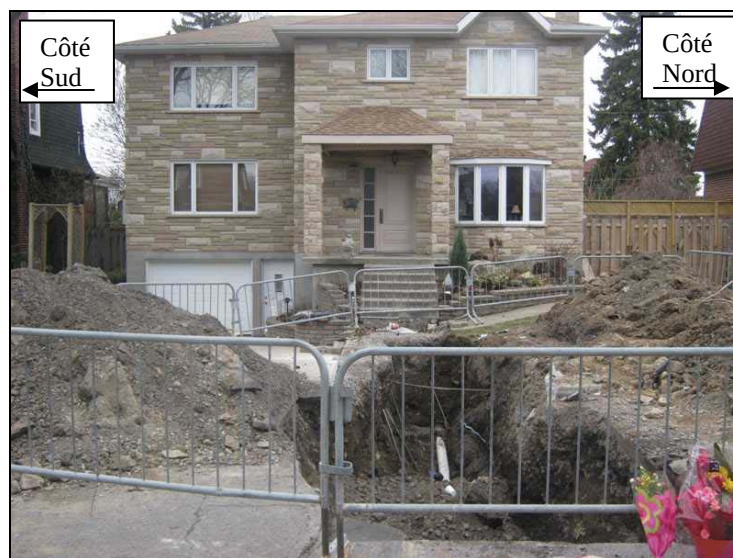
Les déblais extraits de la tranchée sont déposés en fonction de leur nature. Le remblai de matériaux granulaires réutilisables sont déposés au sud de la tranchée. Le déblai constitué majoritairement de dépôt naturel est entreposé au nord de la tranchée.

**Photo 4 : Vue de la tranchée et des dépôts de déblais**

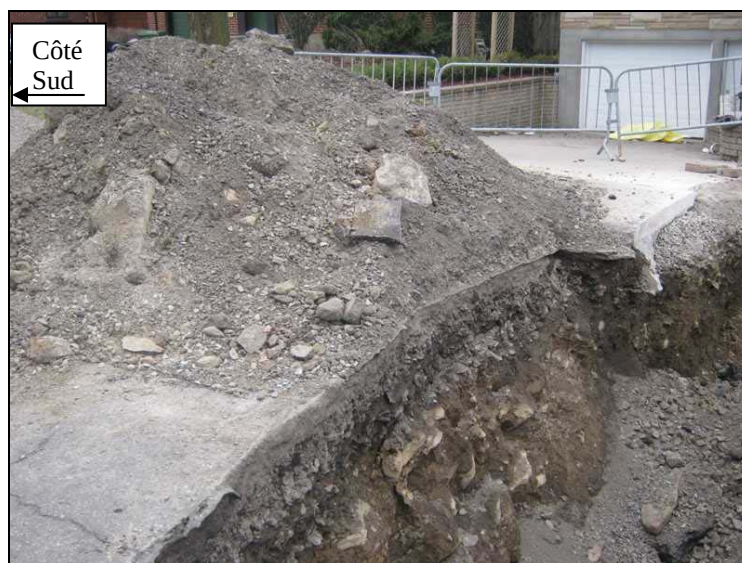
Le remblai de matériaux granulaire est déposé directement au sommet de la paroi sud. Une partie de ce remblai est tombée dans la tranchée lors de l'effondrement de la paroi sud.

**Photo 5 : Remblai de matériaux granulaires entreposé au sommet de la paroi sud de la tranchée**

L'expert conclut que la rupture de la paroi sud a été causée par la combinaison de pentes trop abruptes (sub-verticales) associée à la mise en place des déblais au sommet de la paroi.

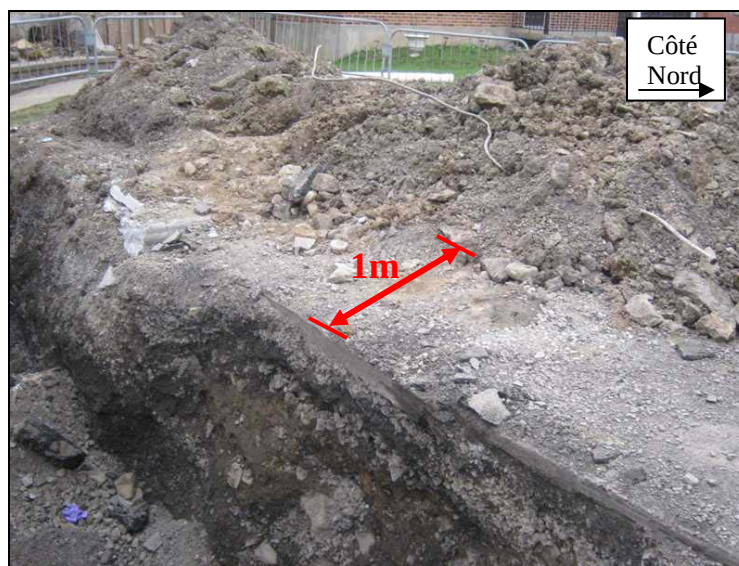
Le déblai constitué de dépôt naturel extrait de la tranchée est entreposé à une distance de 1 m de la paroi nord.

**Photo 6 : Déblai naturel entreposé à 1m de la paroi nord de la tranchée**

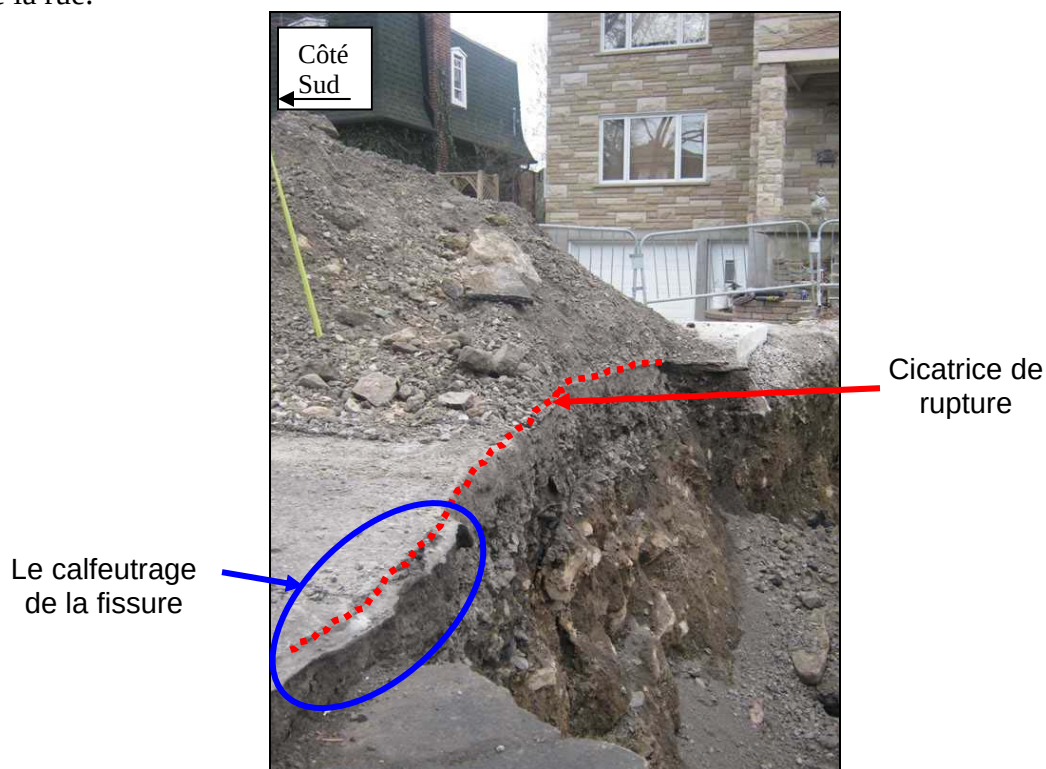
La cicatrice de rupture de la paroi sud suit le trajet d'une fissure calfeutrée dans l'asphalte de la rue.

**Photo 7 : Cicatrice de rupture de la paroi sud**

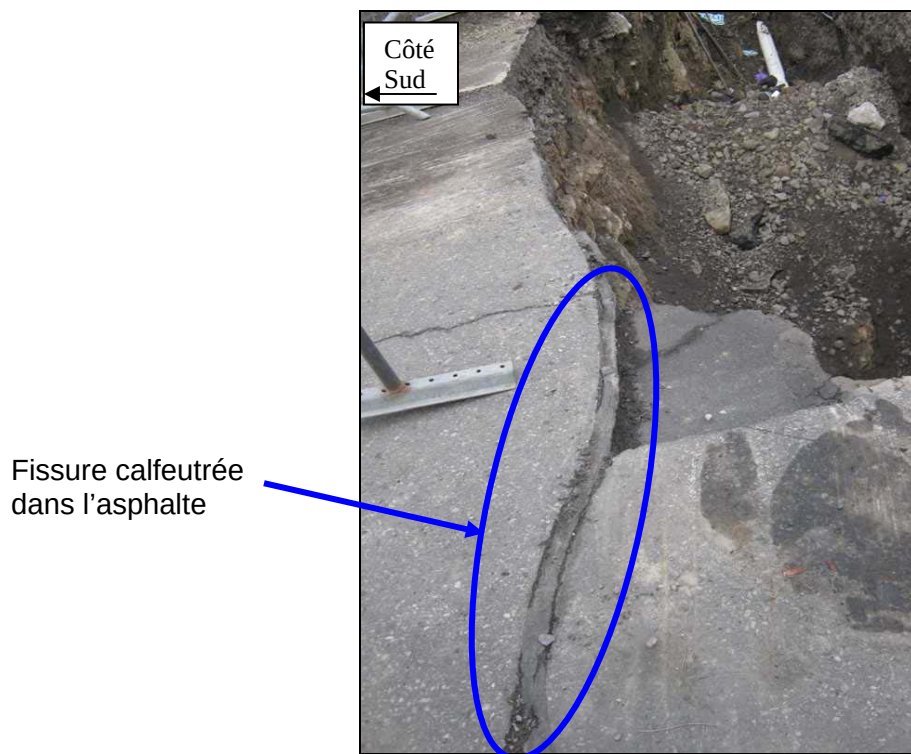
La fissure calfeutrée de l'asphalte traverse la rue sur toute sa largeur entre les deux trottoirs en béton.

**Photo 8 : Prolongement de la fissure calfeutrée dans l'asphalte**

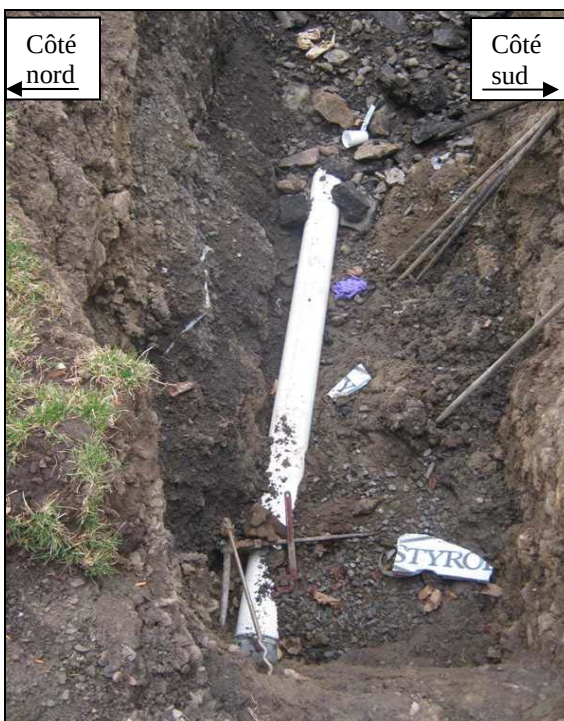
**Photo 9 : Première section du conduit d'égout installée avant l'effondrement**

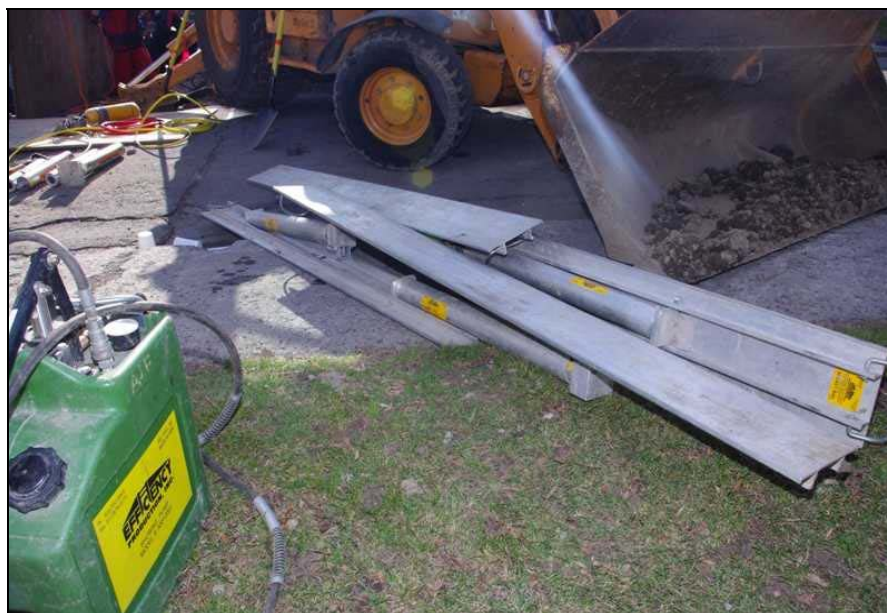
Sur le chantier, des équipements d'étaionnement sont déposés sur le trottoir et sur le gazon à proximité de l'excavatrice (voir photo 10). Ils sont constitués de deux ensembles de vérins hydrauliques et d'un système de pompage. Les vérins et la pompe ne sont pas branchés.

**Photo 10 : Système d'étaionnement à l'extérieur de la tranchée**

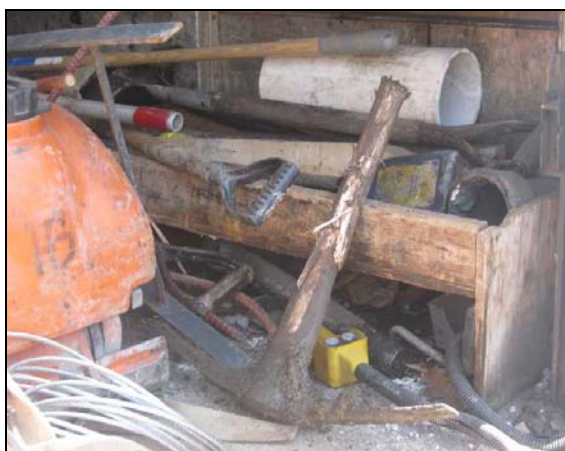
**Photo 11 : La pioche retirée de la tranchée**

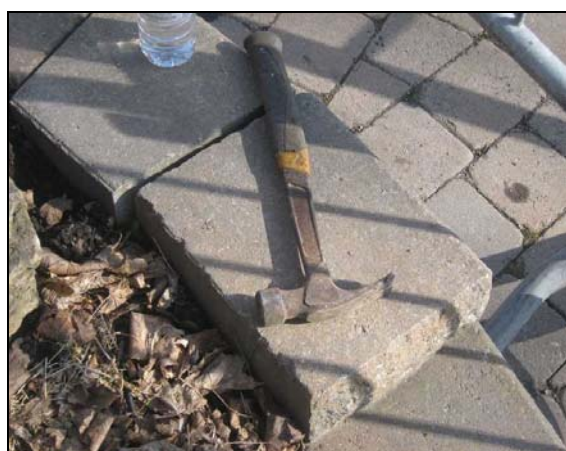
**Photo 12 : Le marteau retiré de la tranchée**

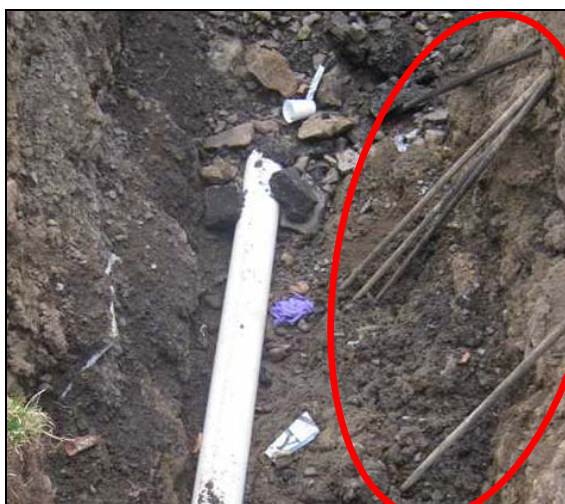
**Photo 13 : Les barres de force**

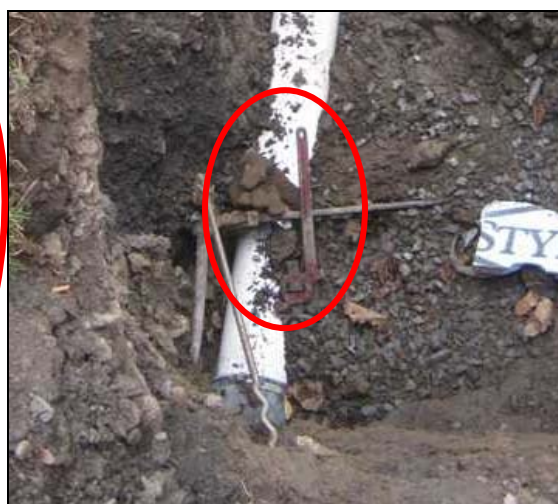
**Photo 14 : La clé de plomberie et un gant**

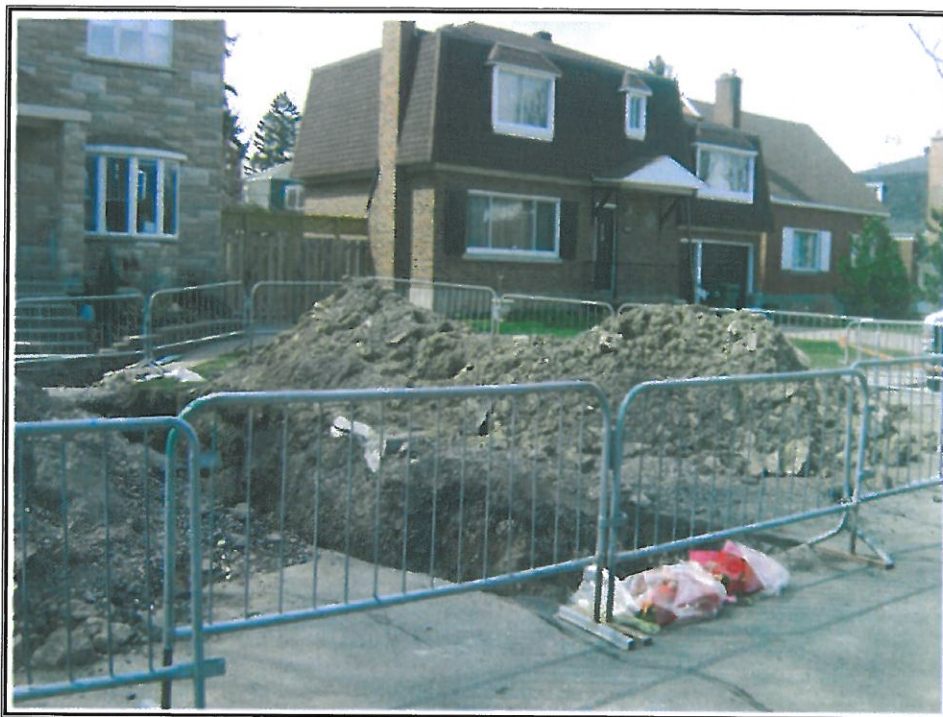
**PHOTO 1 :** Vue de la tranchée à partir du coin sud-est (photo prise par le 10 avril 2012).

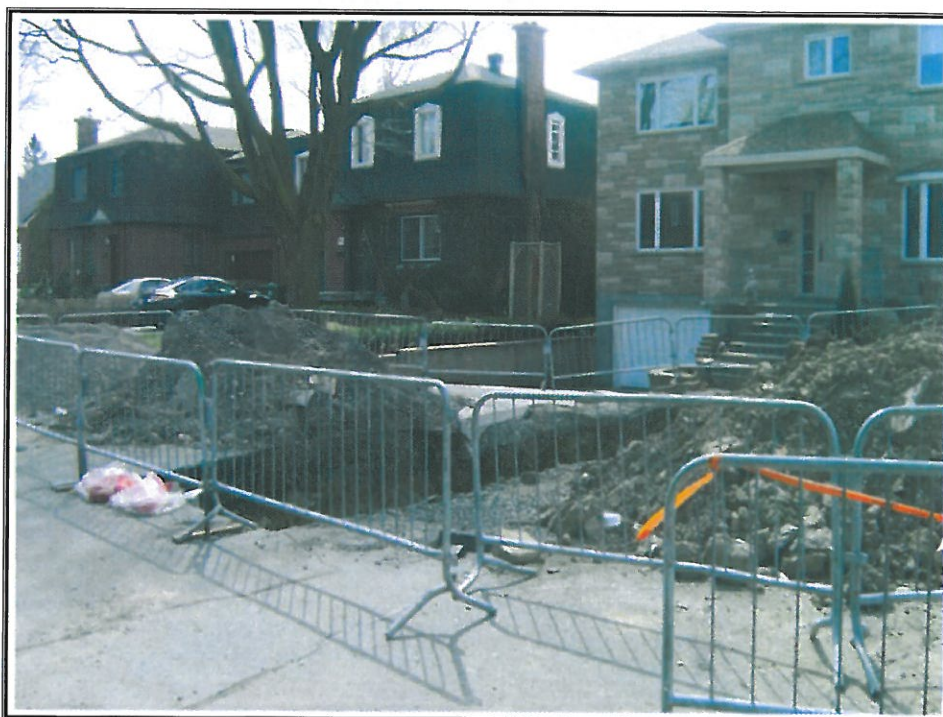
**PHOTO 2 :** Vue de la tranchée à partir du coin nord-est (photo prise par le 10 avril 2012).

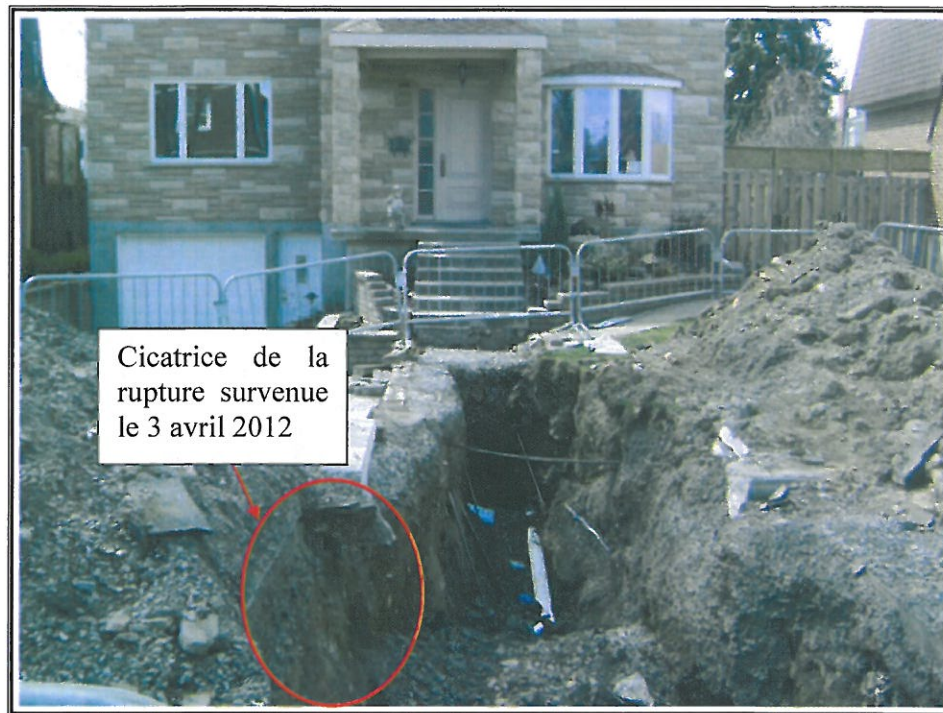
**PHOTO 3 :** Intérieur de la tranchée. (photo prise par le 10 avril 2012)

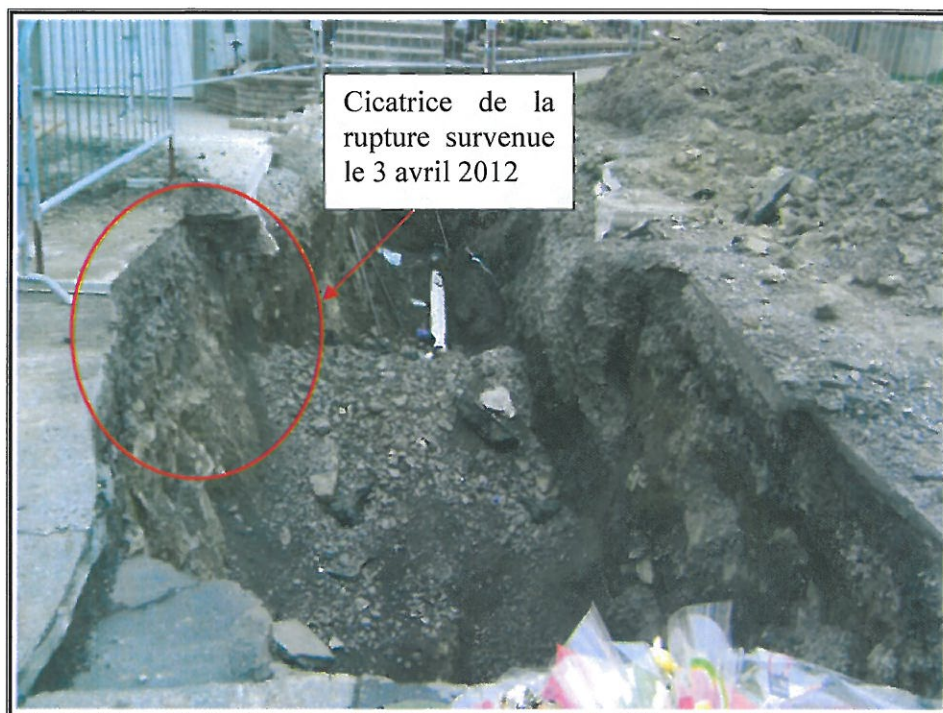
Selon les observations effectuées sur le terrain, la rupture survenue est d'une forme combinée. Elle est de forme quasi-rotationnelle dans la partie supérieure et planaire dans la partie inférieure (voir photo n° 3A). Comme le montre la photo n° 3 de l'annexe V, la surface de rupture passe par la pile de déblais entreposés au sommet de la paroi sud.

Par sa forme, la surface de rupture théorique (figure n° 6-2) présente des similitudes avec la surface de rupture survenue sur la paroi sud (photo n° 3A). Le volume de sol réellement impliqué dans la rupture est cependant inférieur à celui obtenu théoriquement.

**PHOTO 3A :** Intérieur de la tranchée. (photo prise par le 11 avril, après enlèvement du déblai)

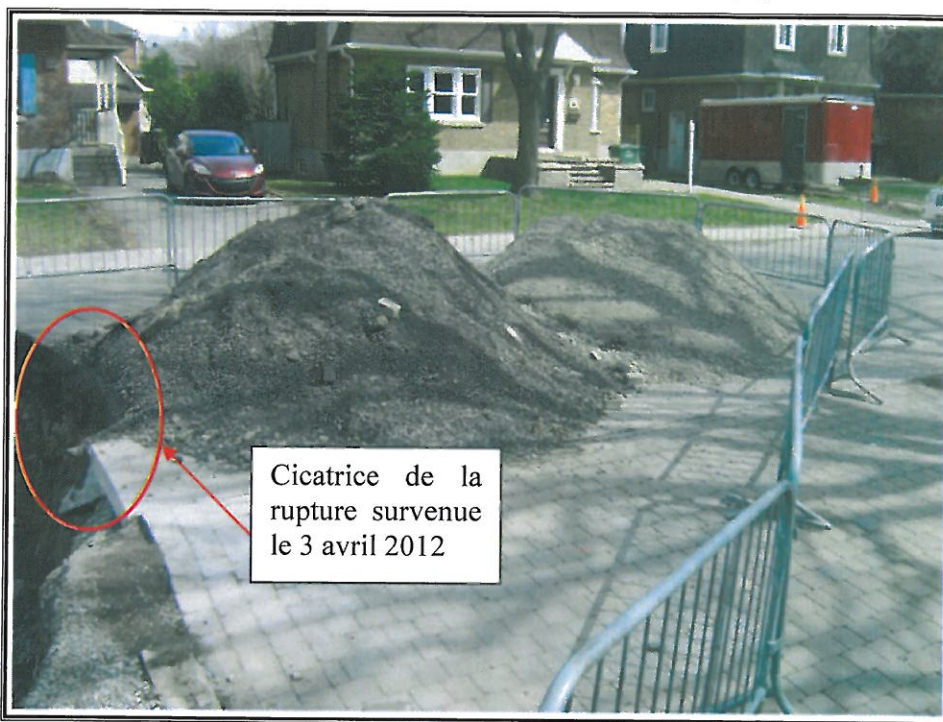
**PHOTO 4 :** Déblais de matériau MG-20 entreposés au sud de la tranchée. Le premier tas (le plus rapproché) a été extrait de la tranchée. Le second tas (le plus éloigné) a été livré au chantier le 3 avril 2012. (photo prise par le 10 avril 2012)

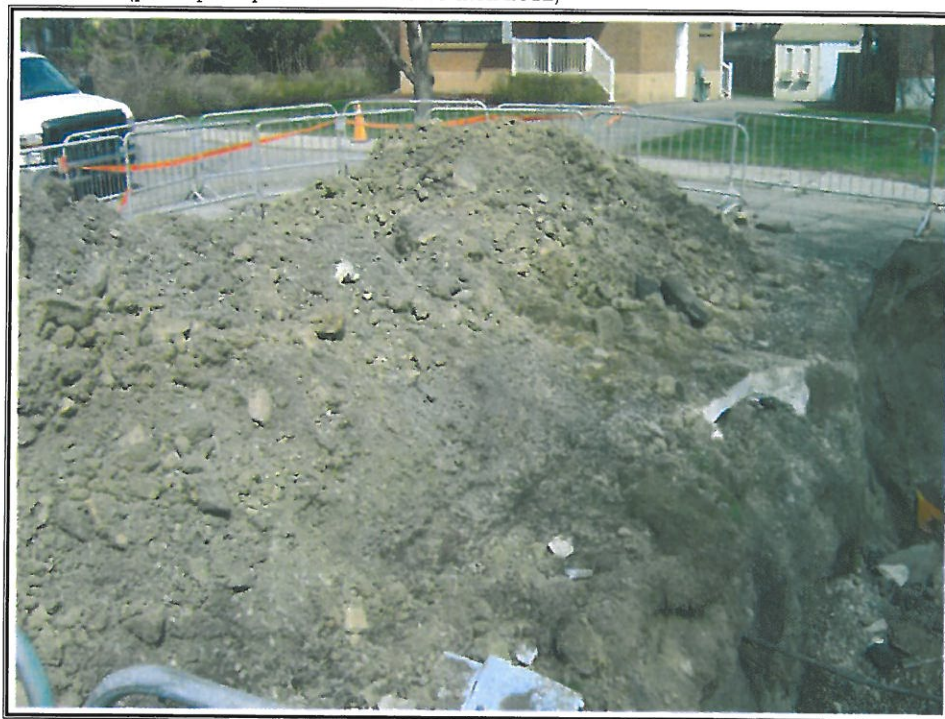
**PHOTO 5 :** Déblais extraits de la tranchée (entreposés au nord de la tranchée). (photo prise par le 10 avril 2012)
