## **RAPPORT D'ENQUÊTE**

**Accident survenu à deux travailleurs  
de l'entreprise Revêtements de la Capitale inc.  
le 30 mars 2012, sur un chantier sis au 215, boulevard Louis XIV à  
Québec**

**Direction régionale de la Capitale-Nationale**

**Date du rapport :19 novembre 2012**

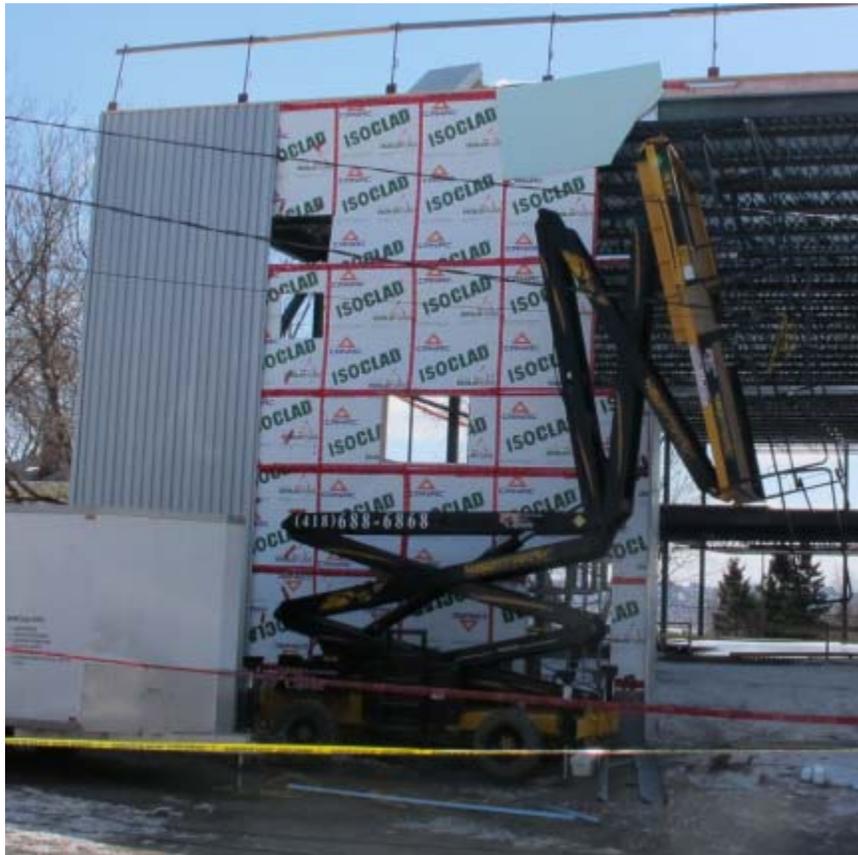
Vue de la plate-forme de travail élévatrice automotrice  
Source : CSST

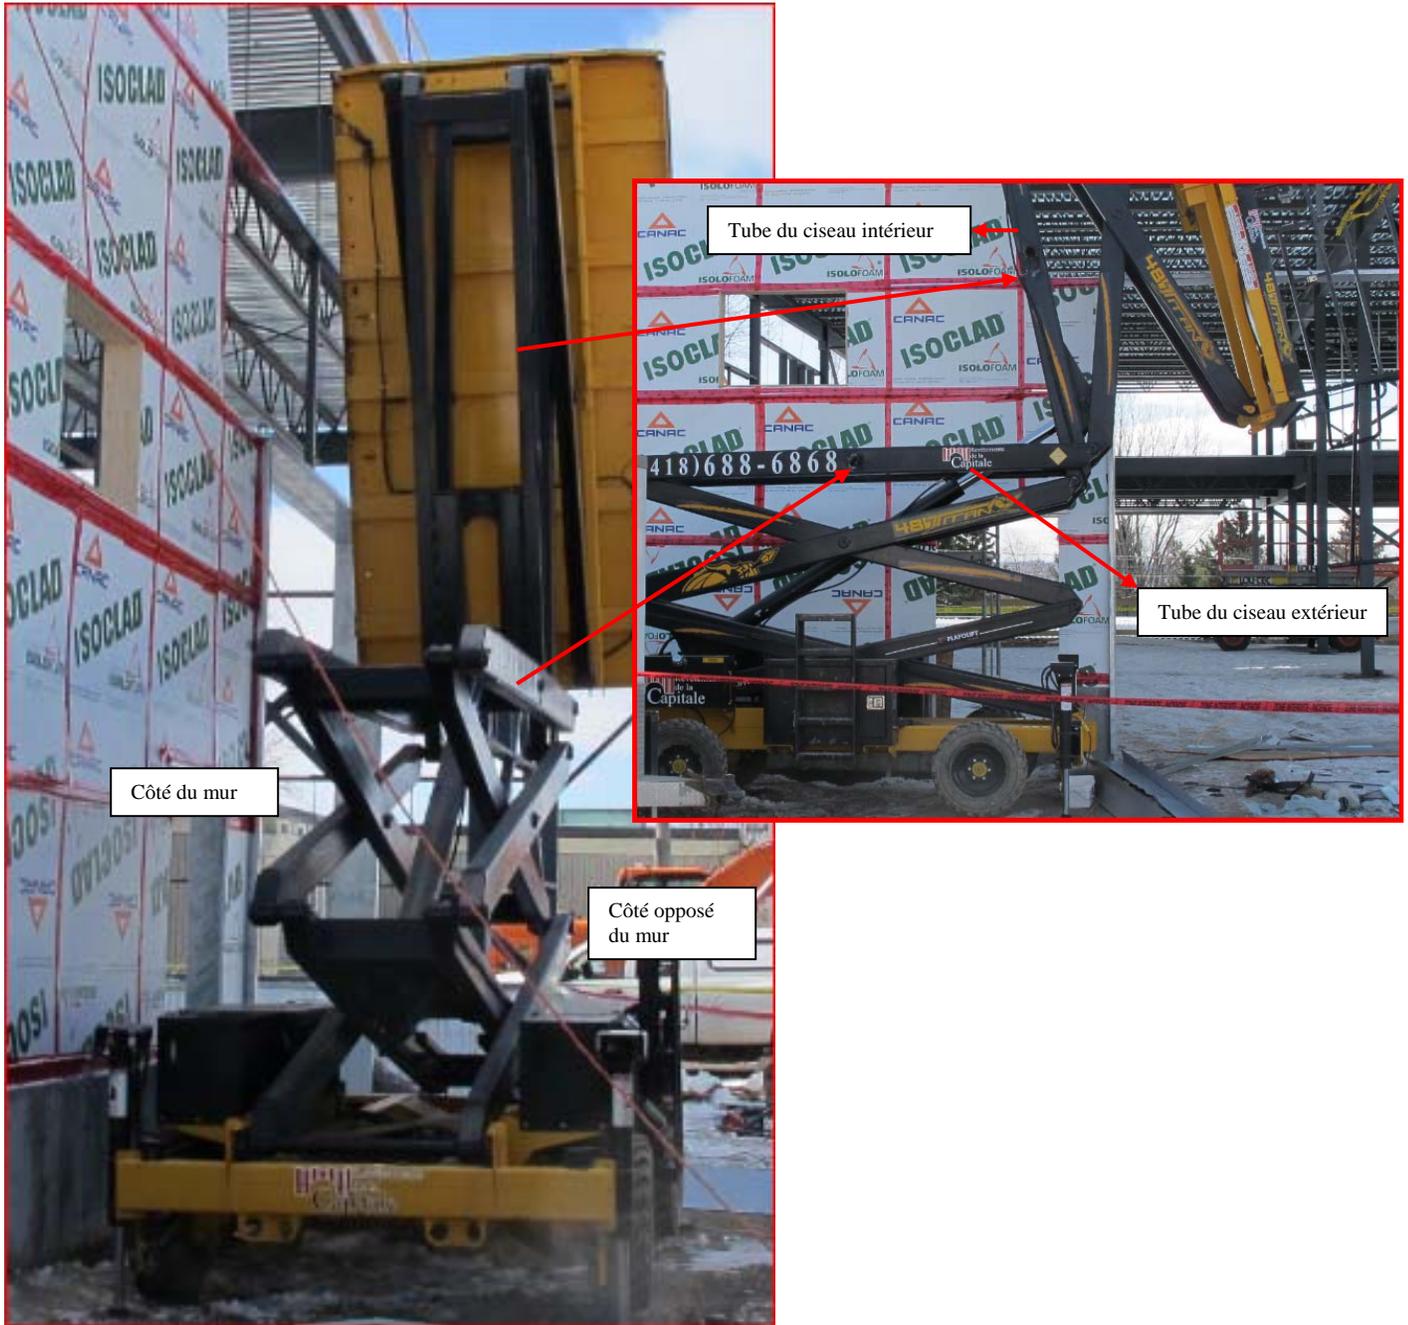
Photo 1 : Vue latérale de la plate-forme élévatrice automotrice Plafolift Titan 48 (Source: CSST)

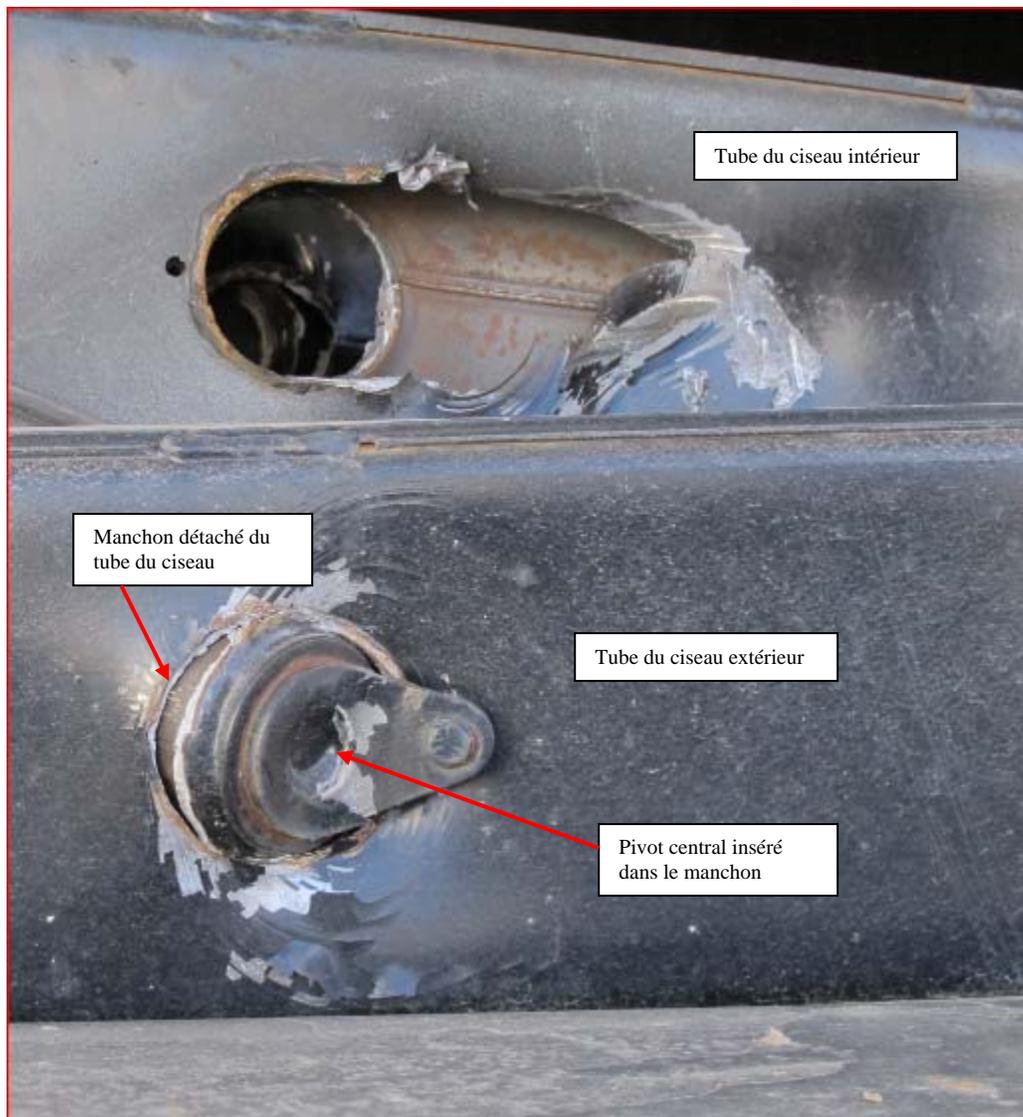
- (c) Les tubes de ciseaux ont une longueur de 397,5 cm (156 1/2 pouces);
- (d) Le bris s'est produit à la hauteur du troisième niveau des ciseaux, précisément là où le pivot central relie les deux ciseaux extérieurs au cadre à ciseaux intérieur sur lequel est soudé l'attache supérieure du cylindre de levage;

Photo 2 : Vue du pivot central, côté opposé au mur (Source: CSST)

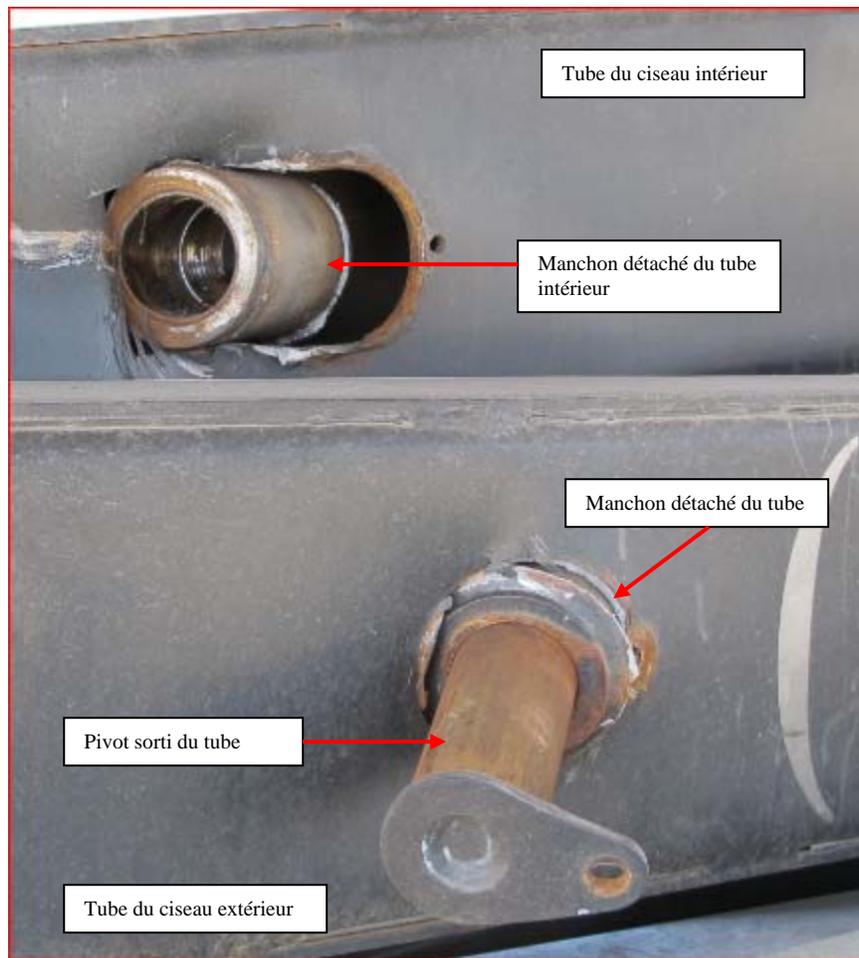
Photo 3 : Vue du pivot central, côté du mur  
(Source: CSST)

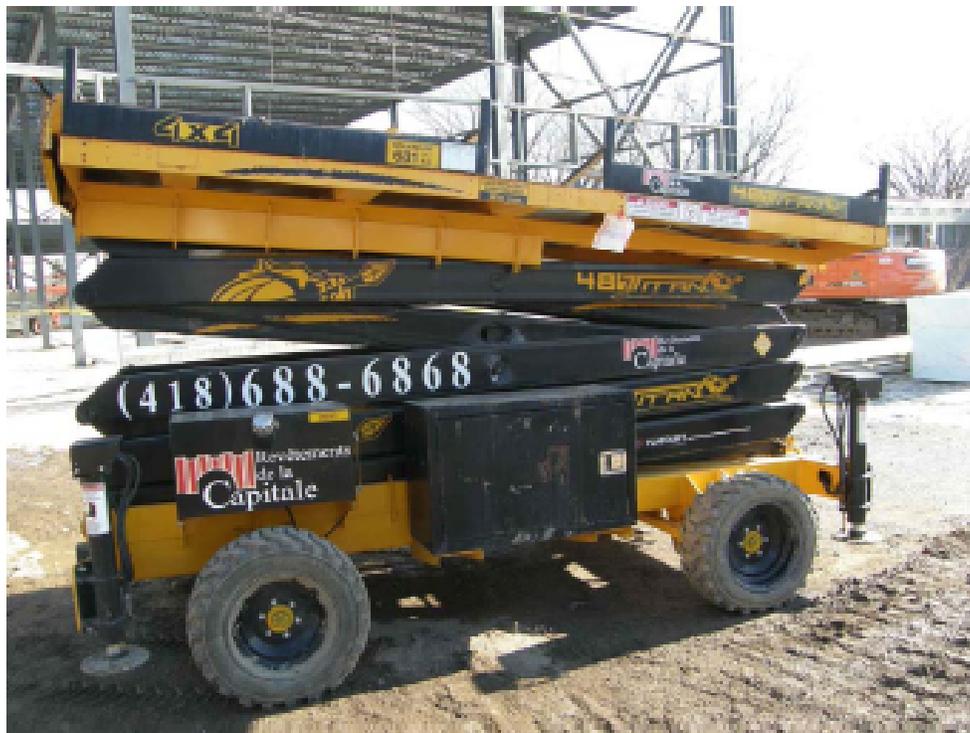
Photographie 1 : Plate-forme élévatrice automotrice accidentée

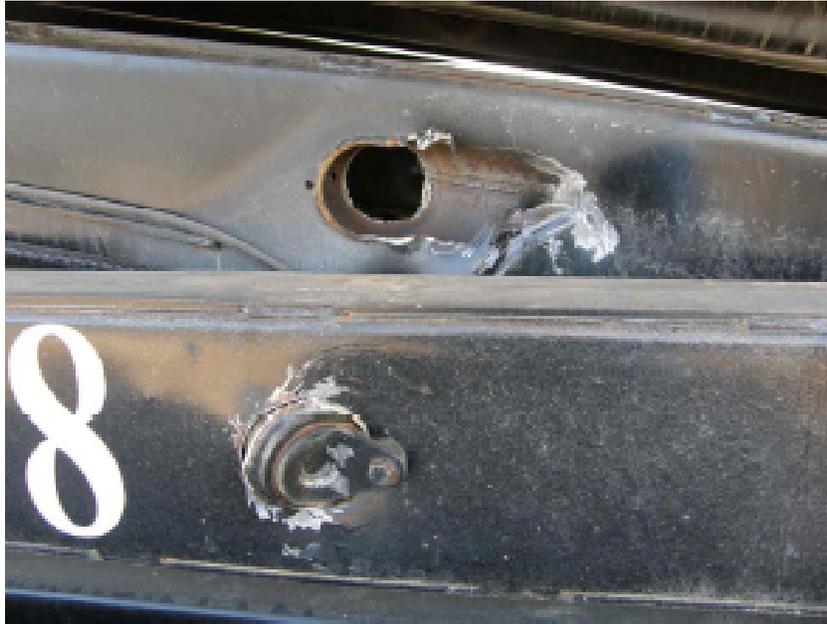
**Photographie 3 : Fivet central du ciseau # 3 côté commande**

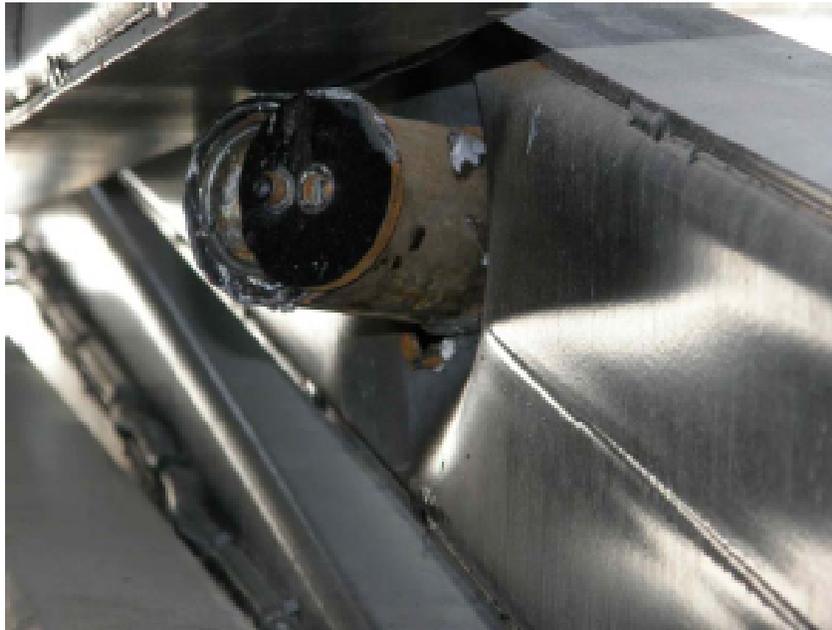
**Photographie 4 : Gougeon du ciseau #3 côté commande bloquant les poutres**

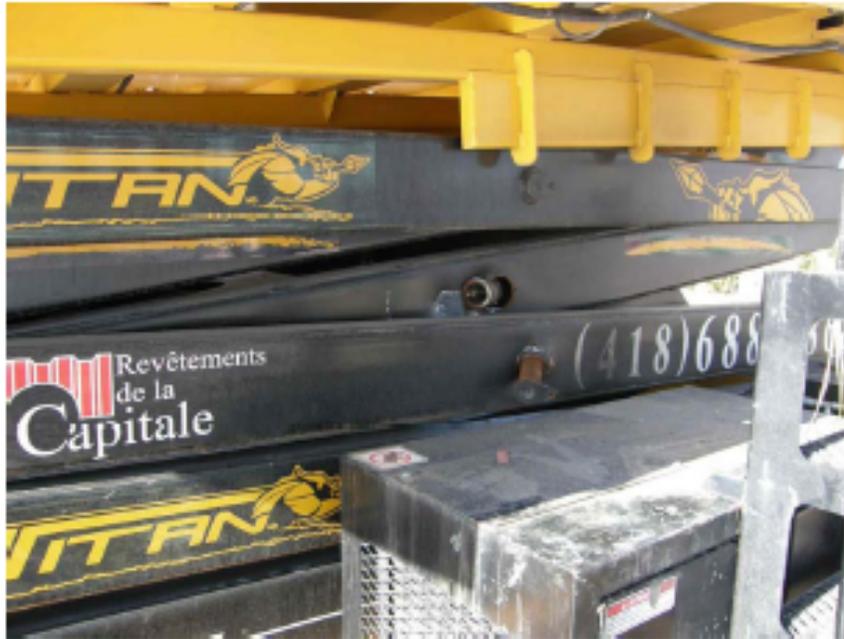
*Photographie 5 : Pivot central du ciseau #3 côté moteur*

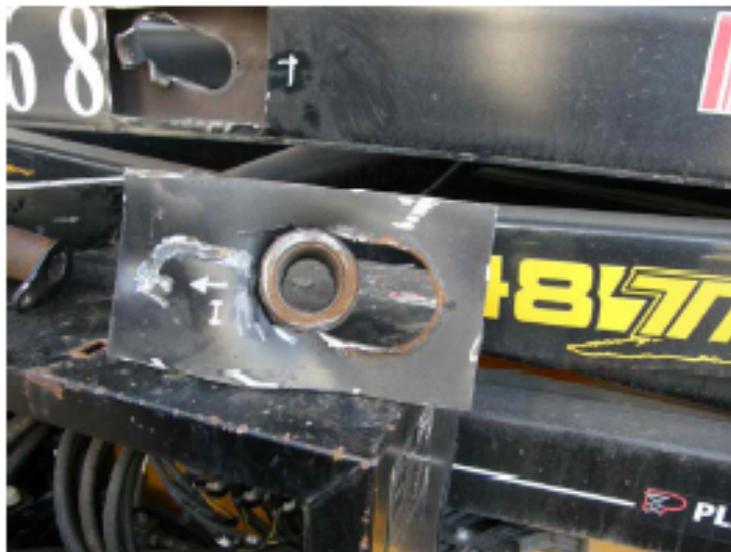
*Photographie 6 : Découpe de certaines plaques autour des pivots centraux*

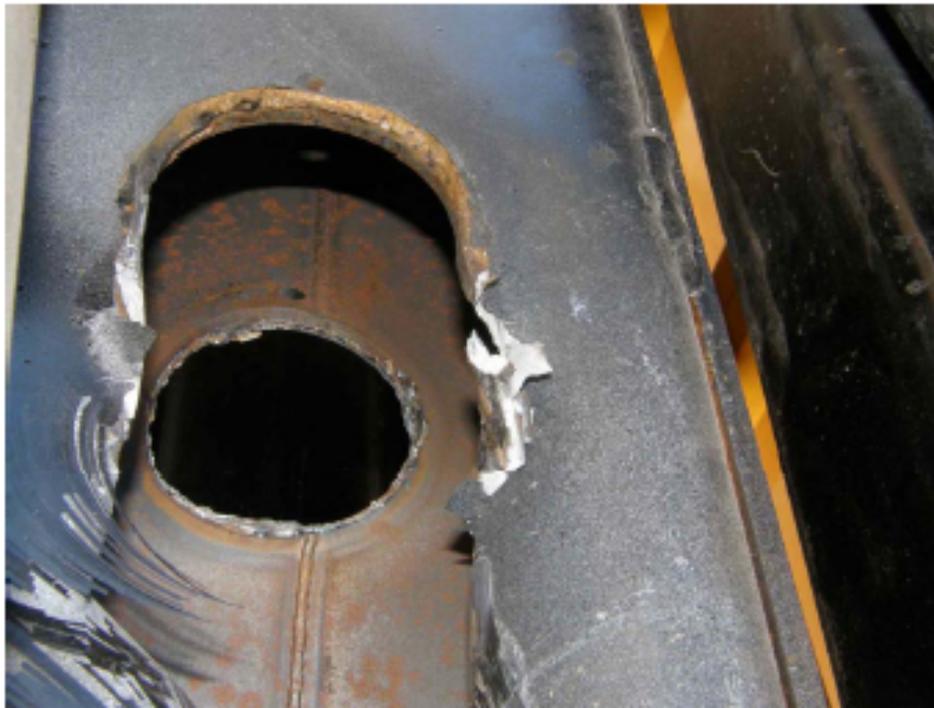
La cause du renversement longitudinale de la plate-forme de travail est la fracture de la soudure entre les bagues centrales et les parois latérales de trois des quatre tubes du ciseau # 3 suivi du déchirement des parois latérales des tubes du ciseau # 3, ce qui a permis aux deux gougeons centraux du ciseau # 3 de sortir des bagues et d'ainsi provoquer l'accident.

**Photographie 7 : Fracture préalable à la soudure tube-bague, paroi extérieure, tube intérieur, côté commande**

L'examen des pièces après l'accident a permis de constater que les fractures de la soudure entre les bagues centrales et trois parois latérales des tubes étaient préalables à l'accident de quelques semaines ou plus (présence de rouille) et que ces fractures préalables couvraient

environ la moitié du périmètre des bagues centrales. La première raison du début de ces fractures préalables à l'accident est la mauvaise qualité des soudures. Le cordon de soudure ainsi que la pénétration de celle-ci ne rencontrent pas les normes habituelles. Une coupe perpendiculaire au mur verticale a été effectuée pour vérifier la qualité des soudures sur une des jonctions bague-parois.

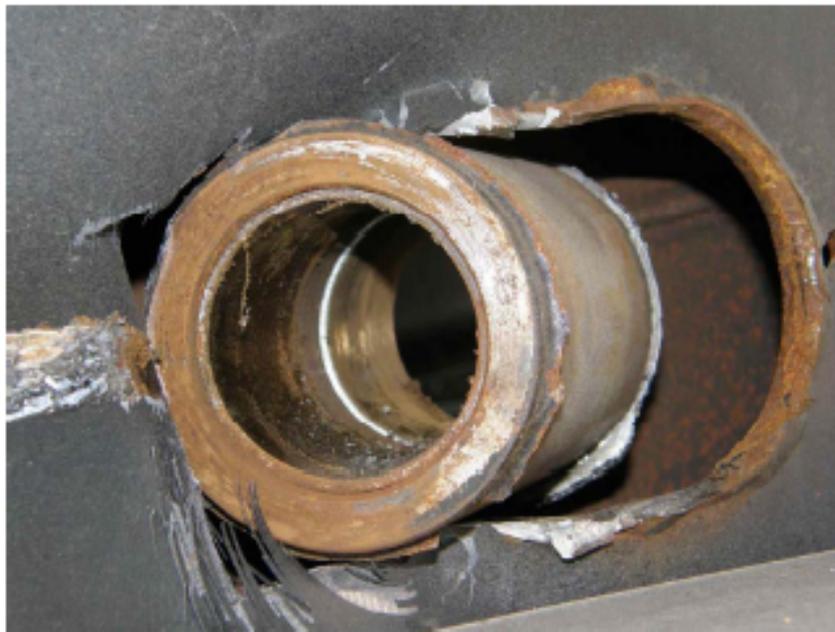
Étant donné que ces manquements sont tous sur le ciseau # 3 qui est le plus sollicité puisque le cylindre de levage y est attaché, la mauvaise qualité des soudures a permis à celles-ci de se fracturer progressivement, jusqu'à ce que la soudure restante soit trop faible et que les parois latérales se déchirent en effet domino lors de l'arrachement des bagues centrales des soudures restantes, provoquant l'accident.

Photographie 5 : Fracture préalable à la soudure tube-bague, paroi extérieure, tube intérieur, côté moteur

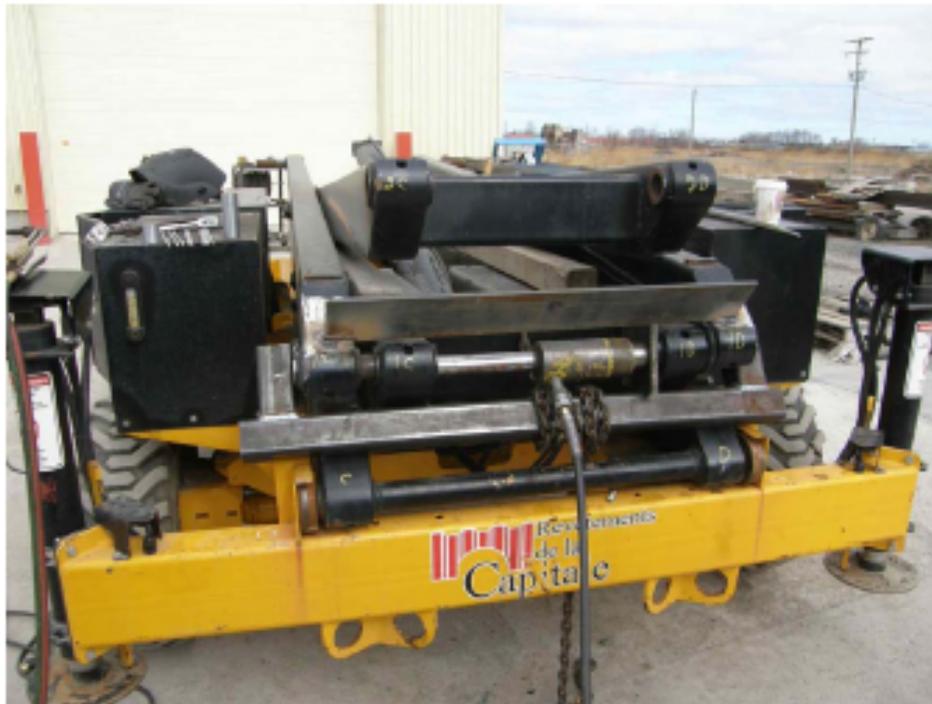
Un facteur aggravant a été trouvé lors de l'expertise. Lors du démontage des ciseaux de la plate-forme élévatrice, les gougeons (centraux ou d'extrémités) qui relient les tubes intérieurs et extérieurs étaient pour la plupart saisis à l'intérieur des bagues, aussi bien pour les tubes extérieurs sans rotation par rapport aux gougeons que pour les tubes intérieurs dont la bague est équipée d'un coussinet pour faciliter la rotation.

Le saisissement a pour effet lors de l'élévation de la plate-forme de travail d'augmenter la force nécessaire et conséquemment les efforts dans les pièces, particulièrement au niveau des gougeons, des bagues et des soudures reliant celles-ci aux parois latérales des tubes. Une mauvaise soudure sera alors portée à fracturer prématurément. Le saisissement des gougeons à l'intérieur des bagues introduit aussi une contrainte importante supplémentaire en cisaillement à l'intérieur des soudures entre les bagues et le tube du ciseau.

*Photographie 9 : Méthode nécessaire pour retirer plusieurs gougeons complètement grippés*

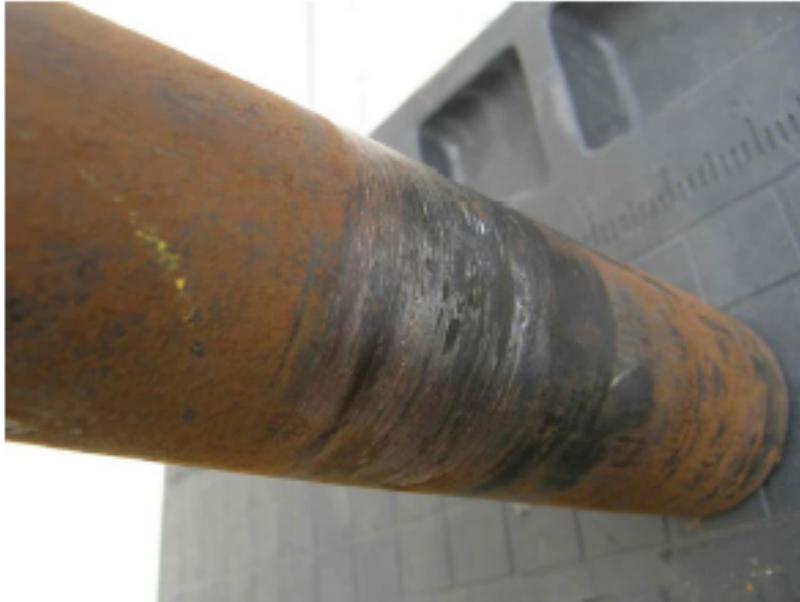
Photographie 10 : Gougeon rouillé et marqué retiré

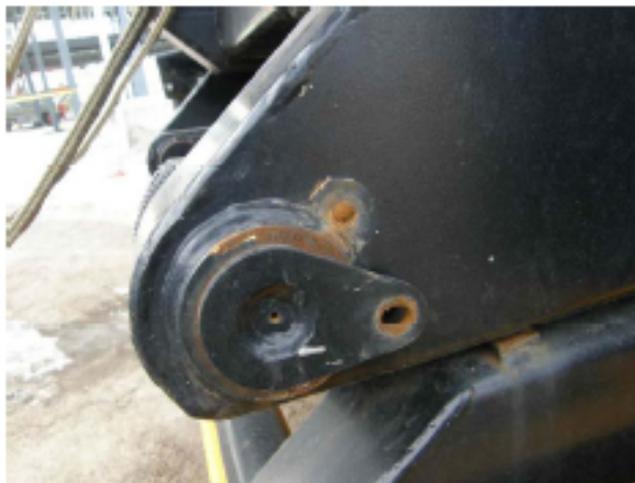
Un boulon de sécurité indiquant qu'un gougeon est saisi dans la bague du tube intérieur dans lequel il devrait tourner était cassé, indiquant un problème majeur à l'extrémité de ce ciseau.

Photographie 11 : Boulon de sécurité coupé à un pivot de bout de ciseau

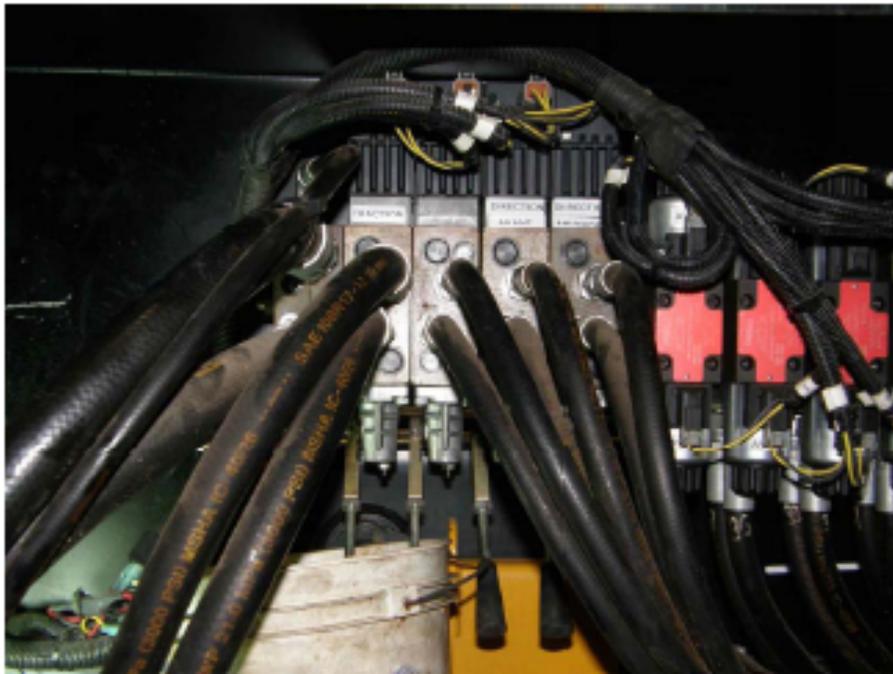
La plate-forme élévatrice est équipée d'un système hydraulique fonctionnant à 3000 psi. Cette pression est utilisée pour la traction et la direction. Cependant, la pression dans le système de levée doit être limitée à 1800 psi selon le manuel de l'opérateur pour limiter les efforts dans la structure. L'appareil est équipé de deux valves limitatrices de pression pour le cylindre. La première est dans le bloc valves, avec les commandes manuelles. La deuxième est à la base du cylindre, intégrée dans le bloc boulonné directement au cylindre. L'expertise a démontré que les deux valves étaient inopérantes et que la pression au cylindre de levage était de 3000 psi. Les efforts dans le système pouvaient donc dans certains cas être 50 % plus élevés que les efforts prévus à la conception, ce qui augmente aussi le stress sur les soudures défectueuses.

Il faut aussi préciser que la valve au niveau du bloc-valve avait été changée depuis la fabrication originale. La partie de limitation de pression est préréglée et ne peut pas être modifiée. Il ne s'agissait donc pas de la bonne pièce. La valve sur le cylindre peut être réglée mais cela prend quelqu'un connaissant bien le système pour modifier le réglage d'usine.

Photographie 12 : Bloc-valves pour les commandes hydrauliques

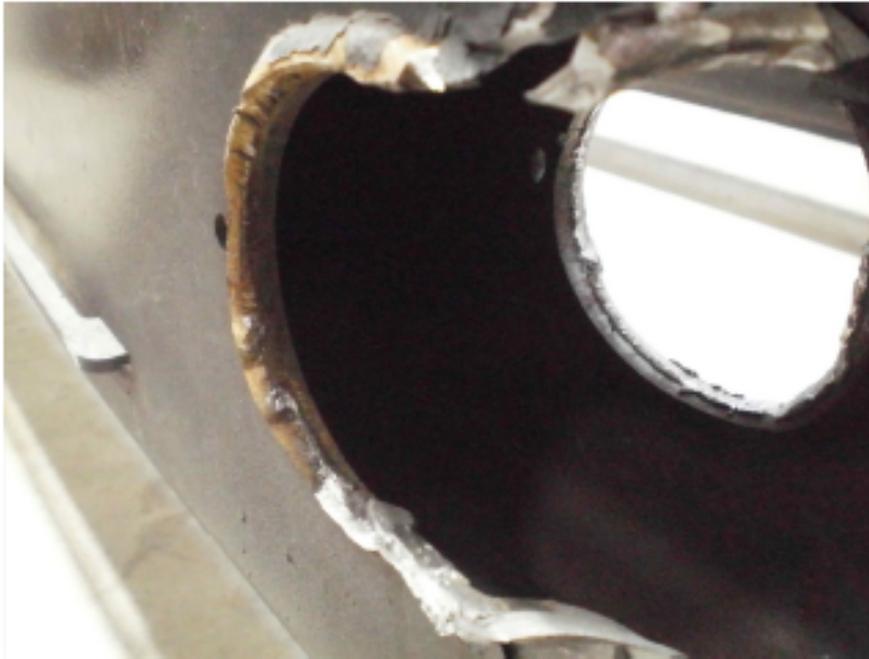
On peut déjà remarquer à la photographie ci-dessous que la soudure qui a lâché ne pénètre pas l'épaisseur de la tôle. Il y a donc là un problème de pénétration évidente et qui se répète à bon nombre de soudures inspectées.

Photographie 13 : Soudure sans pénétration

Finalement, le dessin # PHD-M fourni par Plafolift donne un cordon de soudure de ¼ de pouce. Par contre, il n'y a aucun chanfrein de préparation à la soudure sur les plans. Cela montre un problème au niveau du soudage puisque la soudure ne pourra pas avoir sa pleine capacité dans ces conditions.
