**EN004003**

## **RAPPORT D'ENQUÊTE**

**Accident mortel survenu le 17 juillet 2013,  
sur le chantier de l'abribus situé sur la rue de la Foresterie de  
l'Université Laval à Québec**

**Date du rapport : 19 décembre 2013**

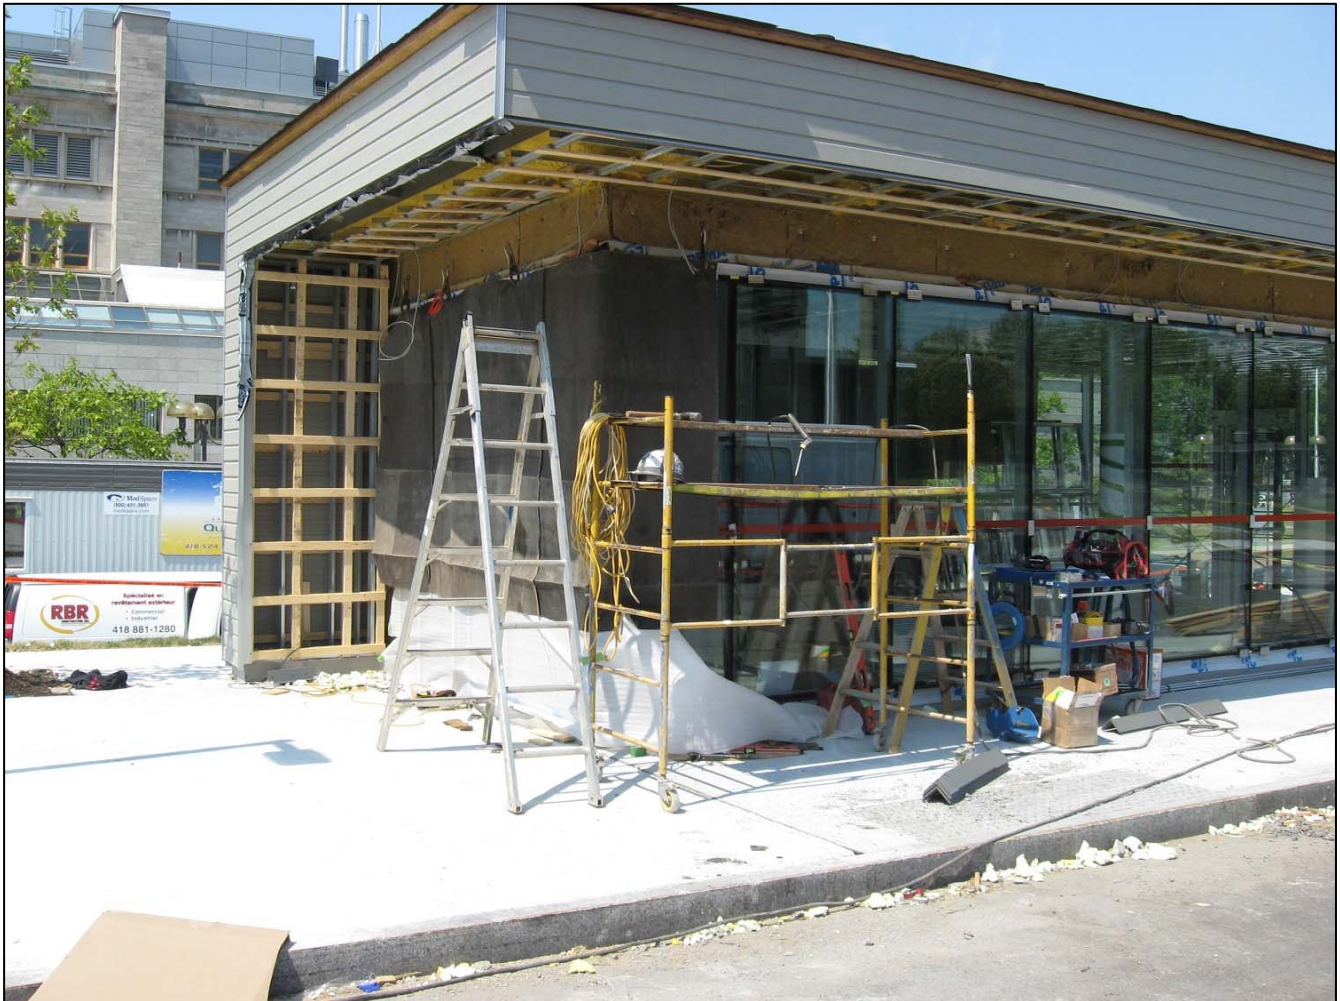
Photo 1 (Source : CSST)

Le 17 juillet 2013, vers 11 h 49, Monsieur A installe des plaques de métal à une structure métallique. Il est électrocuté alors qu'une rallonge électrique sous tension entre en contact avec l'escabeau en aluminium sur lequel il est grimpé.

**Une rallonge électrique endommagée, sous tension, utilisée sur le chantier provoque l'électrocution de Monsieur A.**

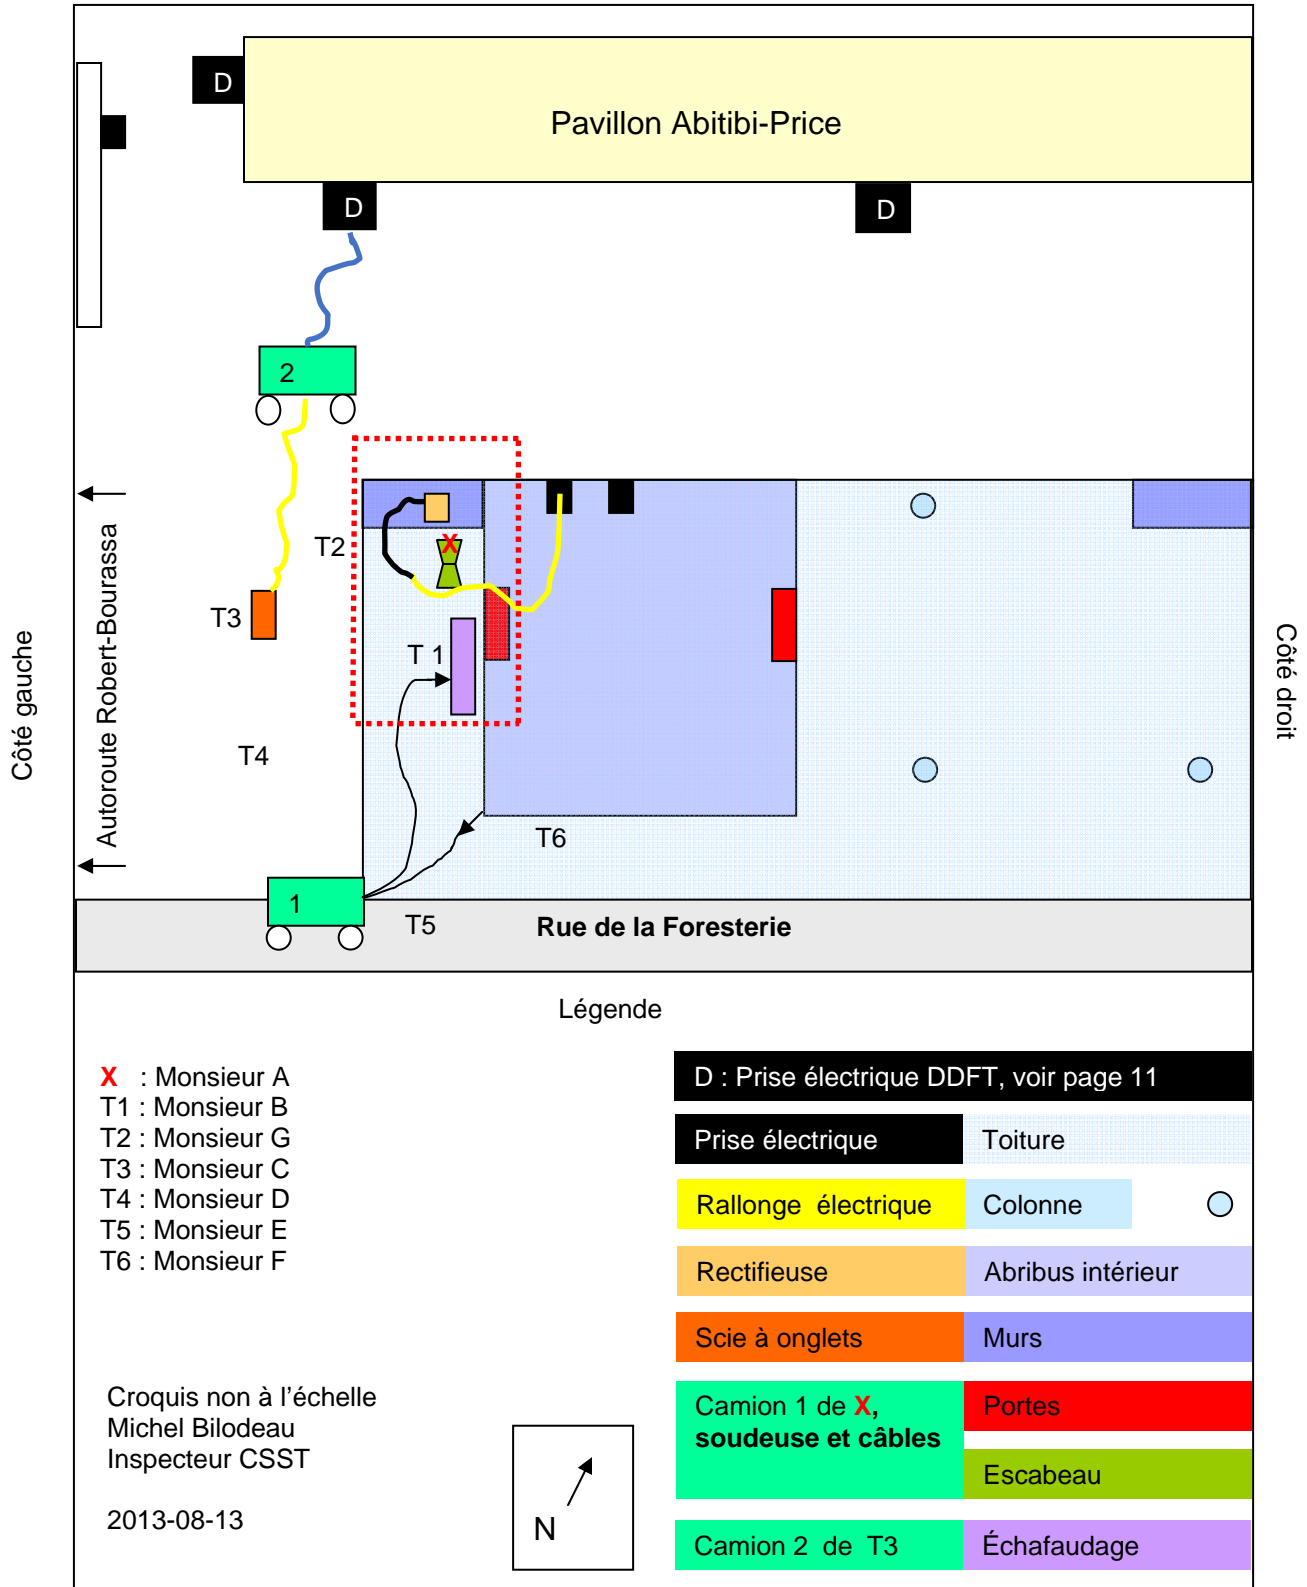
Croquis 2. Détails du chantier de l'abri bus (Source : CSST)

Vers 6 h 30, Monsieur B et Monsieur A commencent l'installation du métal architectural à la droite de l'abribus (voir croquis 2, page 6). Ils posent le fer angle «channel», les fers angles à deux trous et la retombée.

Au moment de l'accident, Monsieur A se situe dans le coin du mur extérieur et du mur de verre à la gauche de l'abribus (voir croquis 2, page 6). Grimpé dans l'escabeau, il est dos au mur vitré.

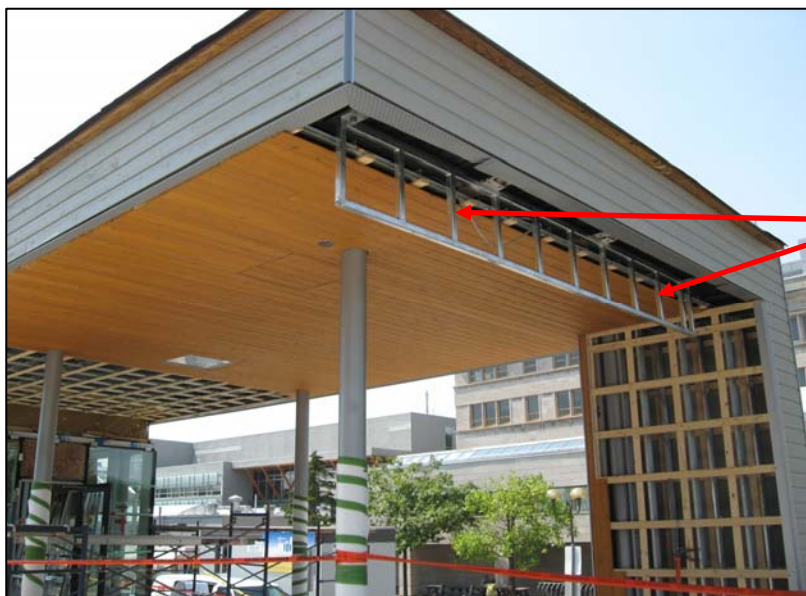
Photo 2 (Source : CSST)

Le travail à faire consiste à souder un fer angle «channel» après la structure de l'abribus, des fers angles à deux trous (10,16 cm X 10,16 cm) et une retombée.
