RAPPORT D'ENQUÊTE
Version dépersonnalisée

**Explosion survenue le 8 novembre 2012 à l'entreprise
Neptune Technologies et Bioressources inc.
795, rue Pépin à Sherbrooke**

Direction régionale de Sherbrooke

Date du rapport : 8 mai 2014

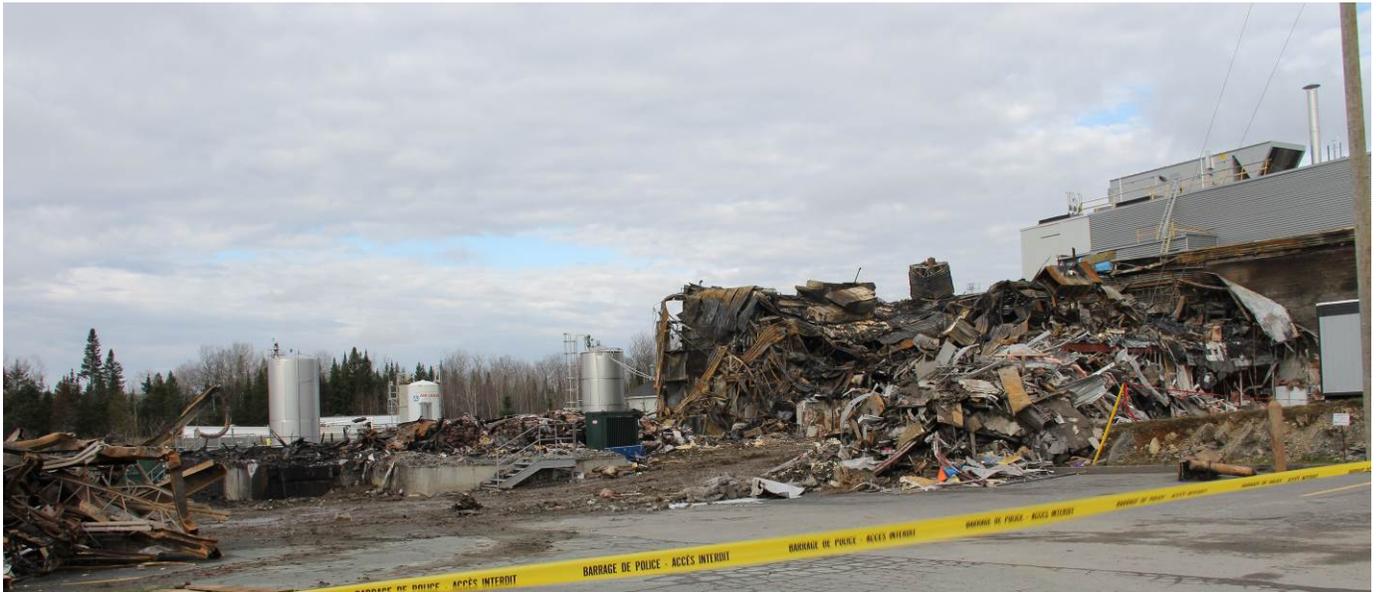
Trois travailleurs décèdent et 34 travailleurs subissent des lésions physiques ou psychologiques tandis que les installations sont une perte totale.

Figure 1 : Usine de Neptune à la suite de l'explosion et de l'incendie.

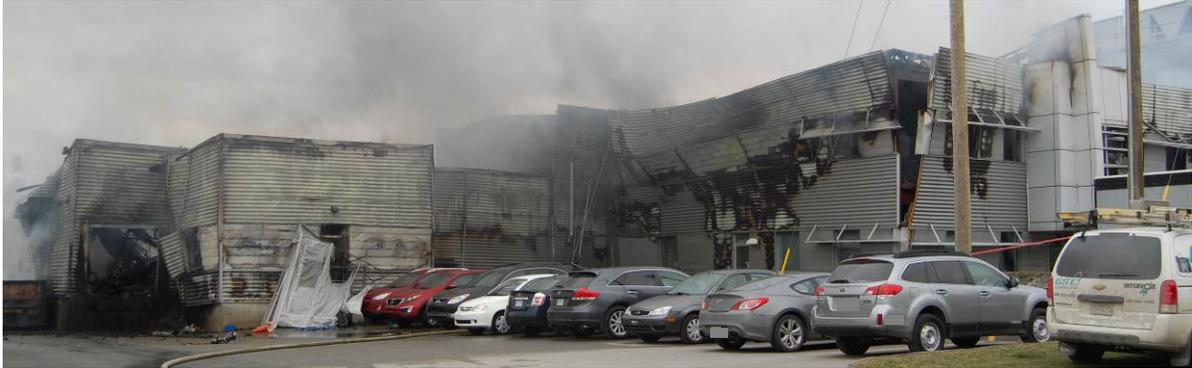
l'intercom. La déflagration se produit au moment où elle raccroche le téléphone. Une partie du toit lève, les murs s'ouvrent par endroits (figure 7).

Figure 7 : Dommages au bâtiment suite à la déflagration.
(Source : SPCIS)

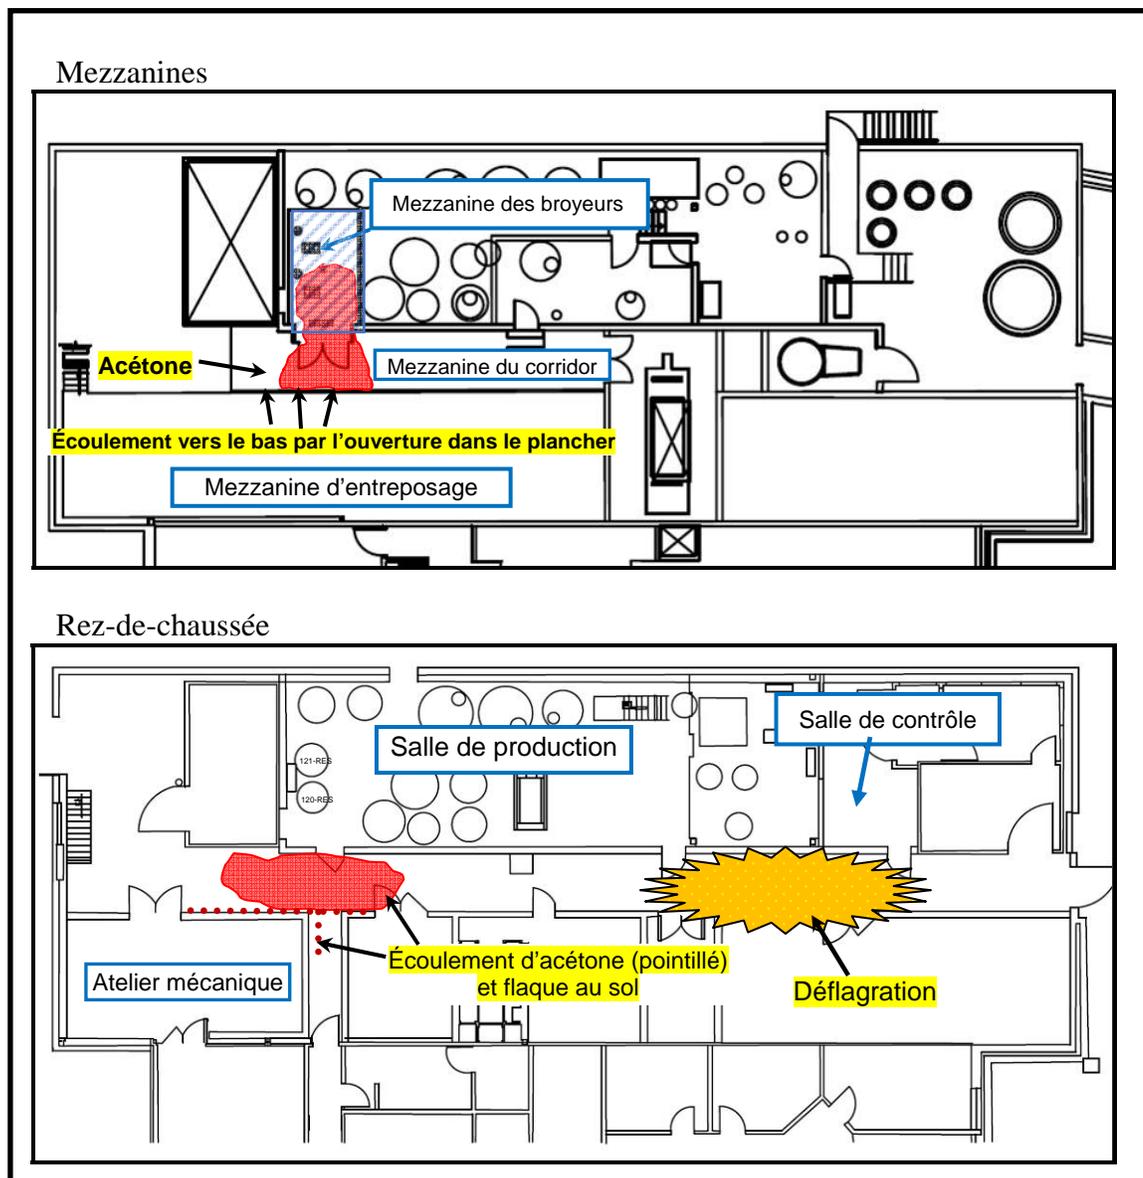
Lorsque l'acétone liquide se met à sortir par l'ouverture du broyeur, le débordement s'accumule sur le plancher de la mezzanine des broyeurs. L'acétone s'échappe ensuite dans le corridor adjacent en passant sous les portes et traverse la mezzanine du corridor de production. Elle s'écoule ensuite au rez-de-chaussée par l'ouverture dans le plancher vis-à-vis le mur de l'atelier mécanique. Les travailleurs voient une chute de liquide au rez-de-chaussée le long du mur de l'atelier mécanique et dans l'intersection du corridor menant vers les bureaux. L'analyse des lieux a permis d'établir, en raison de l'importance des dommages, que l'origine de la déflagration se situe dans la partie nord du corridor adjacent à la salle de production, au niveau du rez-de-chaussée (figure 9).

Figure 9 : Emplacement de l'écoulement et de la déflagration d'origine.

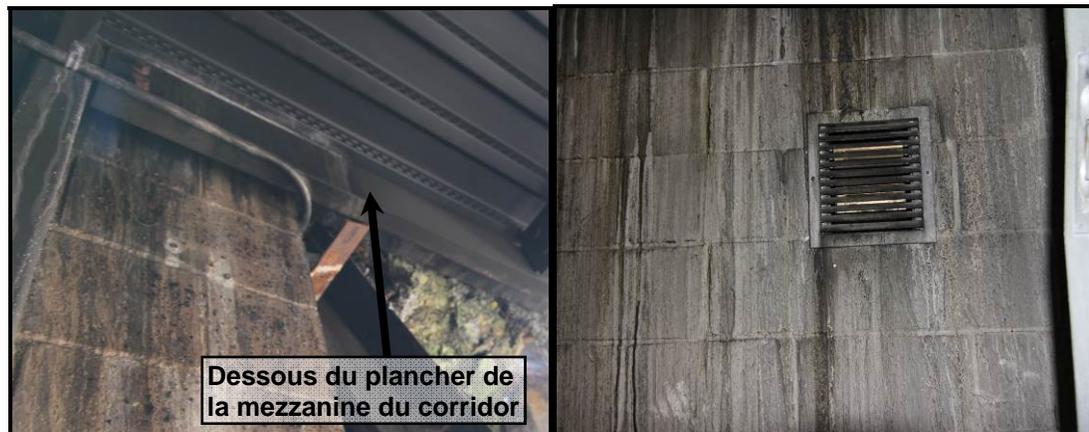
Des traces de l'écoulement d'acétone dans le corridor de production demeurent présentes sur le mur de l'atelier mécanique suite à la déflagration (figure 10). Les témoins racontent aussi que l'odeur d'acétone était si forte qu'elle en était insupportable.

Figure 10 : Traces d'écoulement sur le mur du corridor de production, du côté opposé à la salle de production.

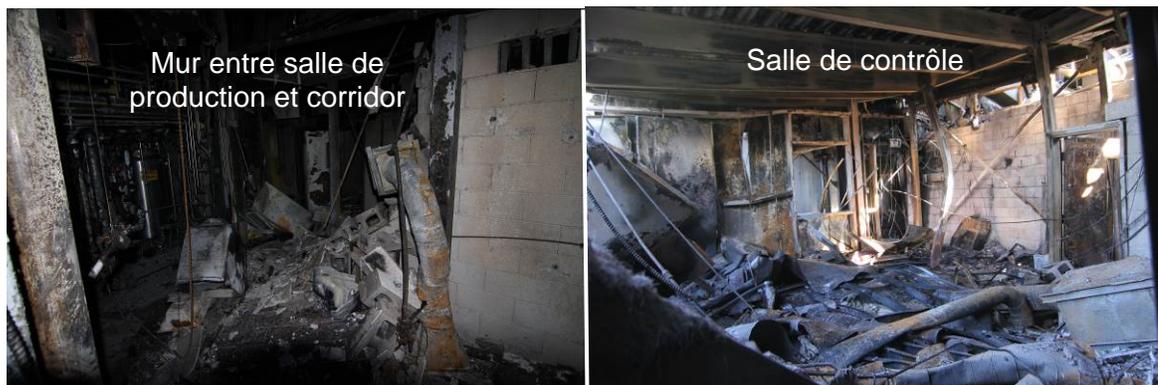
Les dommages liés à la déflagration dans la section près de la salle de production et de la salle de contrôle sont évidents. La portion de mur en blocs de béton entre le corridor et la salle de production est complètement soufflée. La salle de contrôle est totalement dévastée (figure 11). Des registres coupe-feu entre la salle de contrôle et la salle de production sont demeurés en position ouverte.

Figure 11 : Dommages liés à la déflagration au rez-de-chaussée.

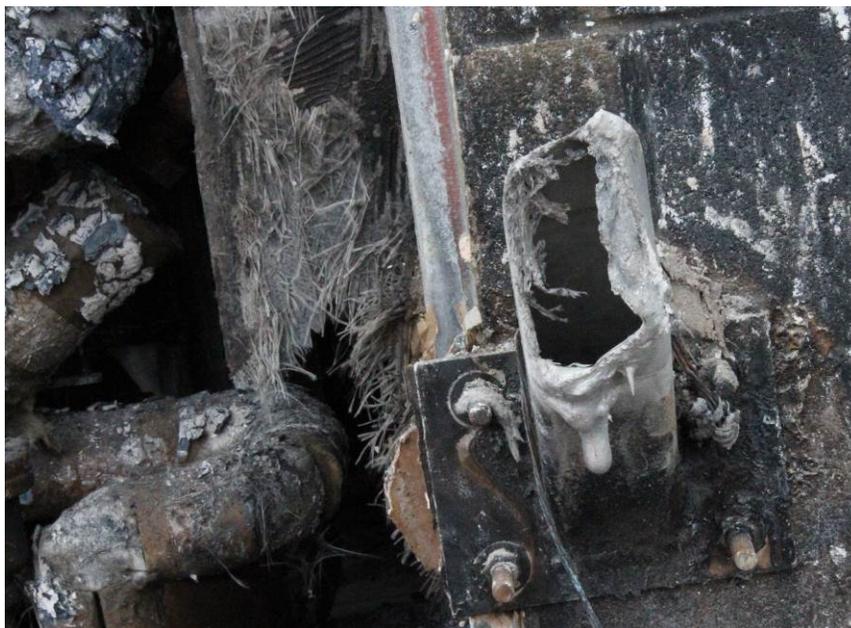
Les dommages liés à l'incendie subséquent sont beaucoup plus marqués dans le secteur de la chambre froide, du côté du département de réception et expédition (figure 12). Cette zone correspond à l'endroit où l'acétone liquide s'est déversée au sol. Cette section du bâtiment doit être détruite immédiatement dans les heures suivant l'incendie en raison de sa trop grande instabilité.

Figure 12 : Aluminium fondu à la structure de la passerelle dans la chambre froide

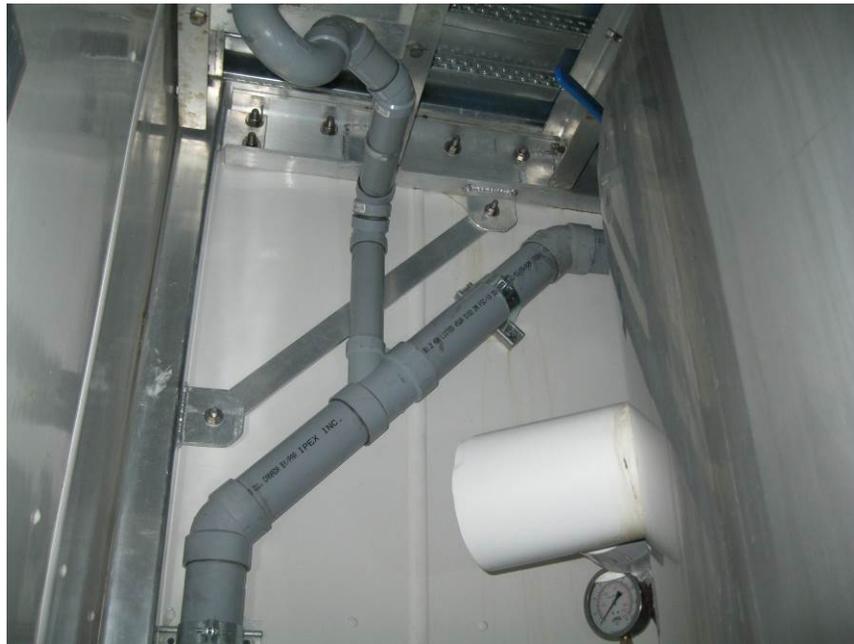
Lors du débordement du 8 novembre 2012, les systèmes de drainage (figure 18) n'ont pas permis d'évacuer l'acétone dans un endroit sécuritaire. Celle-ci s'est plutôt retrouvée dans un endroit non aménagé pour y recevoir de telles substances (figure 19).

Figure 18 : Tuyauterie des drains sous la mezzanine des broyeurs
(Source : St-Georges structures et génie civil)

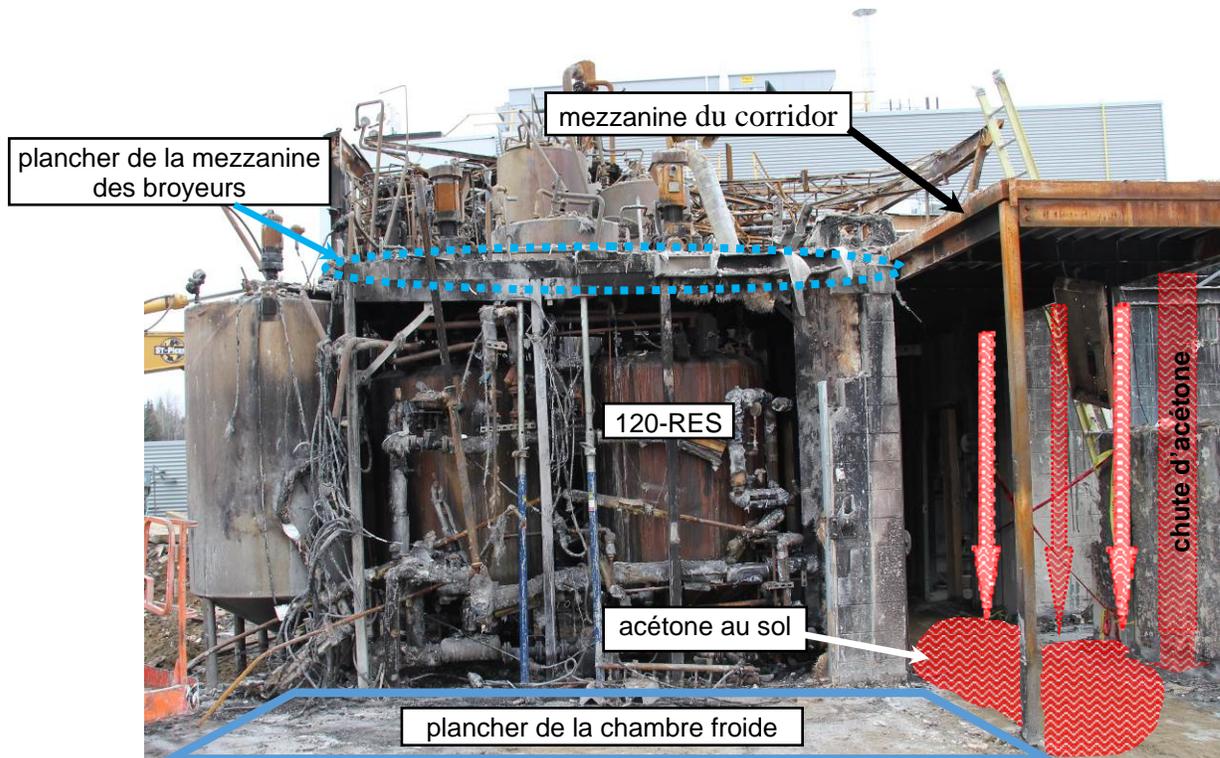
Figure 19 : Mezzanine des broyeurs après incendie et retrait de sections endommagées du bâtiment.

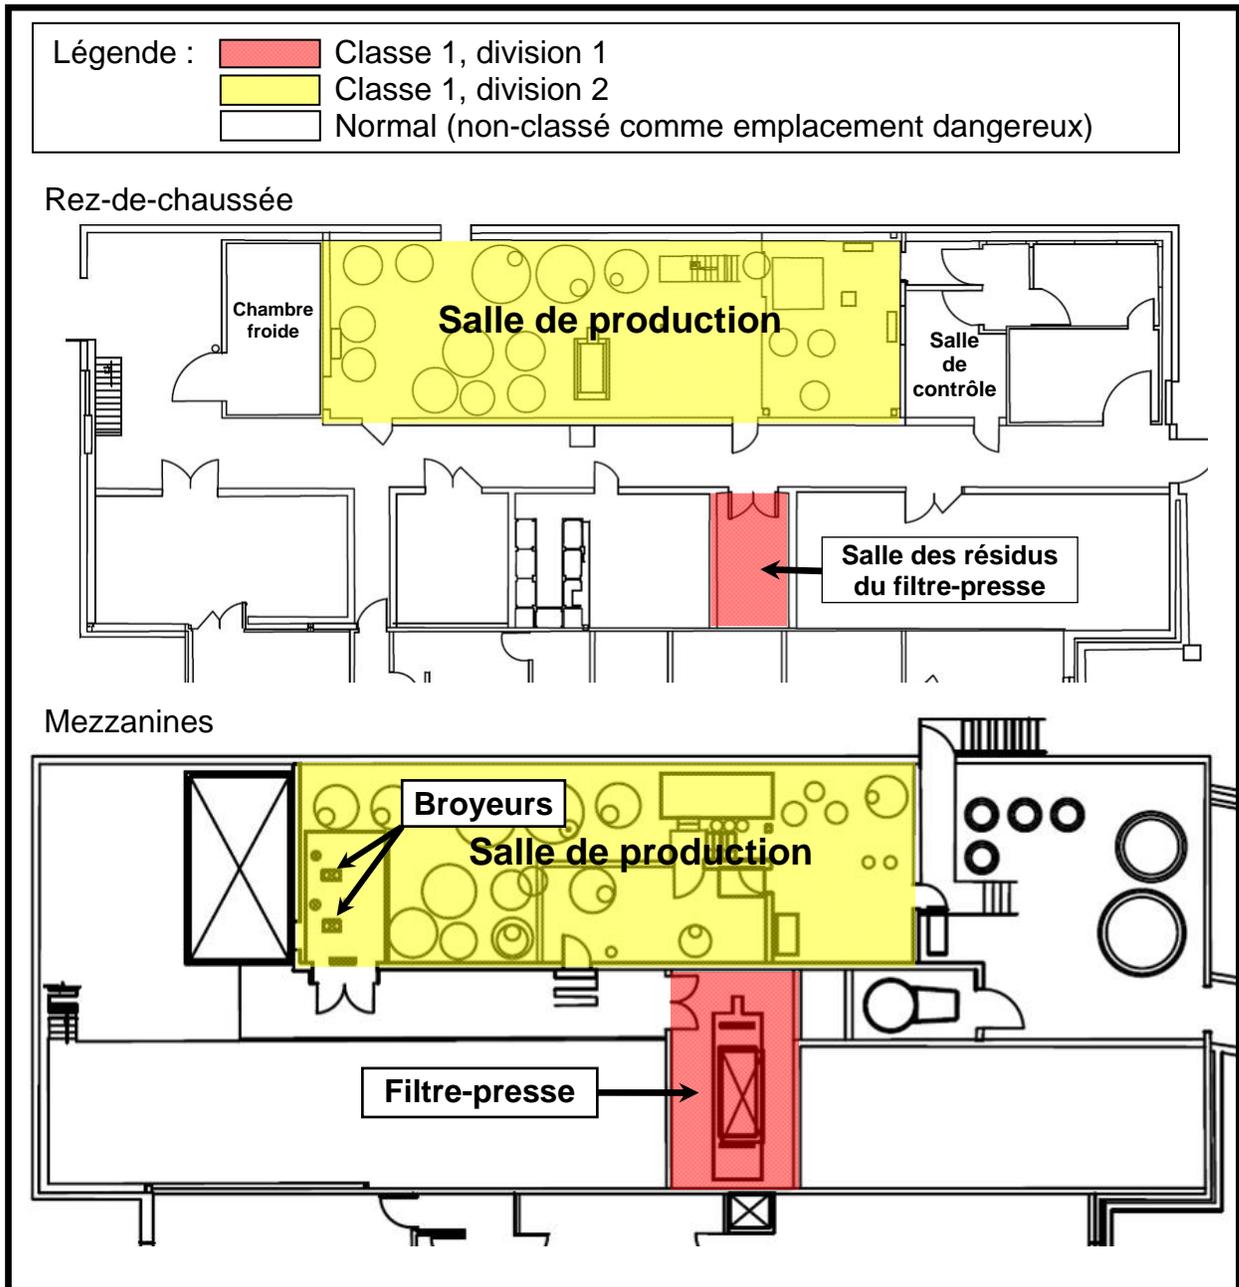
La salle de production, qui comprend la majorité des réservoirs reliés à la production est catégorisée classe 1 division 2 par l'employeur. La salle du filtre-presse, située à l'étage, de même que la salle des résidus solides du filtre-presse qui est située juste au-dessous, au rez-de-chaussée, sont catégorisées classe 1, division 1. Malgré le fait qu'ils communiquent directement avec des emplacements de classe 1, division 1, les corridors se situant entre ces salles (rez-de-chaussée et étage) ainsi que la chambre froide, notamment, ne sont pas classifiés comme des emplacements dangereux. On retrouve dans le corridor du rez-de-chaussée de nombreux appareillages susceptibles d'émettre une étincelle (source d'allumage) lors de leur fonctionnement (figure 20).

Figure 20 : Classification électrique (emplacements dangereux) des zones de l'usine.

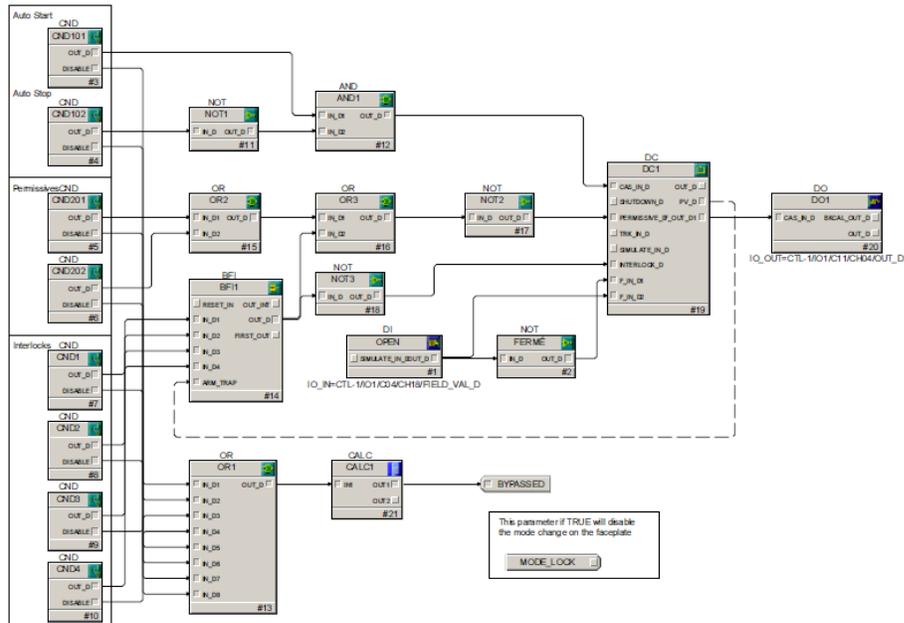
Figure 3-2: Diagramme FBD de la vanne 120-YV4 (voir ANNEXE)

3.2.5.3 *Absence de redondance de la vanne 120-YV4*

- Une seule vanne est utilisée pour alimenter le réservoir 120-RES par le circuit de la pompe 145-PMP.
- Il y a présence d'un risque potentiel si la vanne tombe en défaut en position OUVERTE et que le capteur ne le détecte pas. Un remplissage non désiré du réservoir 120-RES peut survenir dans ce cas, si la pompe 145-PMP pompe de l'acétone distillée dans le circuit à ce moment.
- L'ajout d'une deuxième vanne en série avec la première (redondance) permettrait de réduire le risque d'un danger potentiel dû à un bris au niveau de la vanne.
