RAPPORT D'ENQUÊTE

**Accident mortel survenu à un travailleur d'Acier Bata inc.
le 13 février 2014 sur un chantier situé au
6000, route Transcanadienne à Montréal,
arrondissement de Saint-Laurent**

Date du rapport : 10 septembre 2014

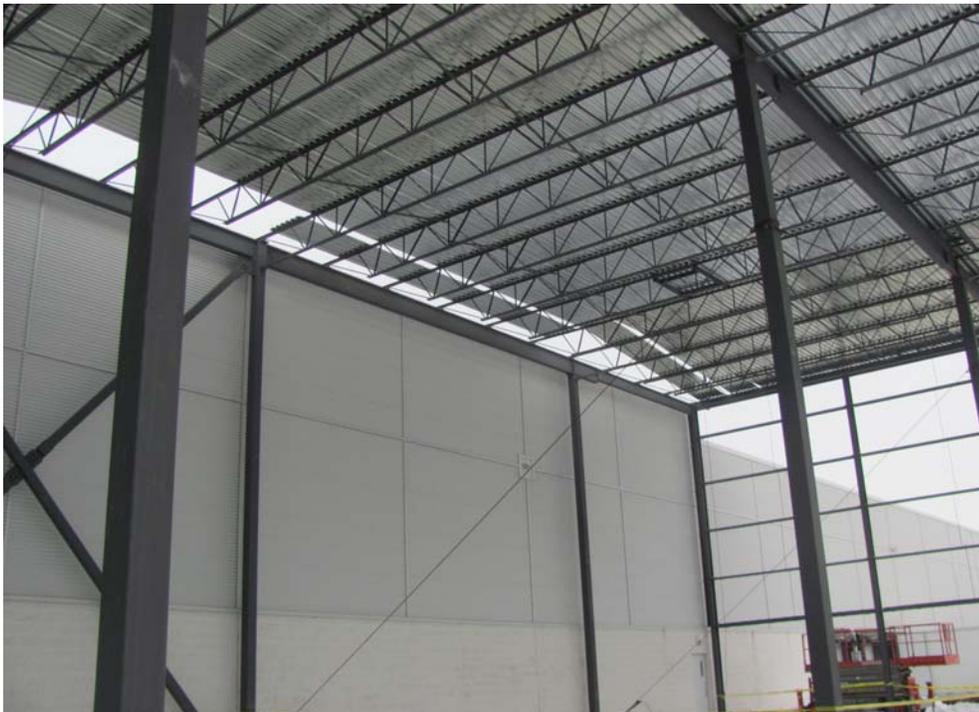
Le 13 février 2014, sur un chantier, trois travailleurs procèdent à l'installation du platelage métallique¹ (communément appelé pontage métallique) sur le toit d'un bâtiment. Alors qu'il manipule une feuille de platelage métallique, un travailleur chevauchant une poutrelle perd l'équilibre et chute d'une hauteur de 10,6 mètres (35 pieds).

Le travailleur subit un traumatisme à la tête et décède de cette blessure.

Photo 1 : Lieu de l'accident (source : CSST)

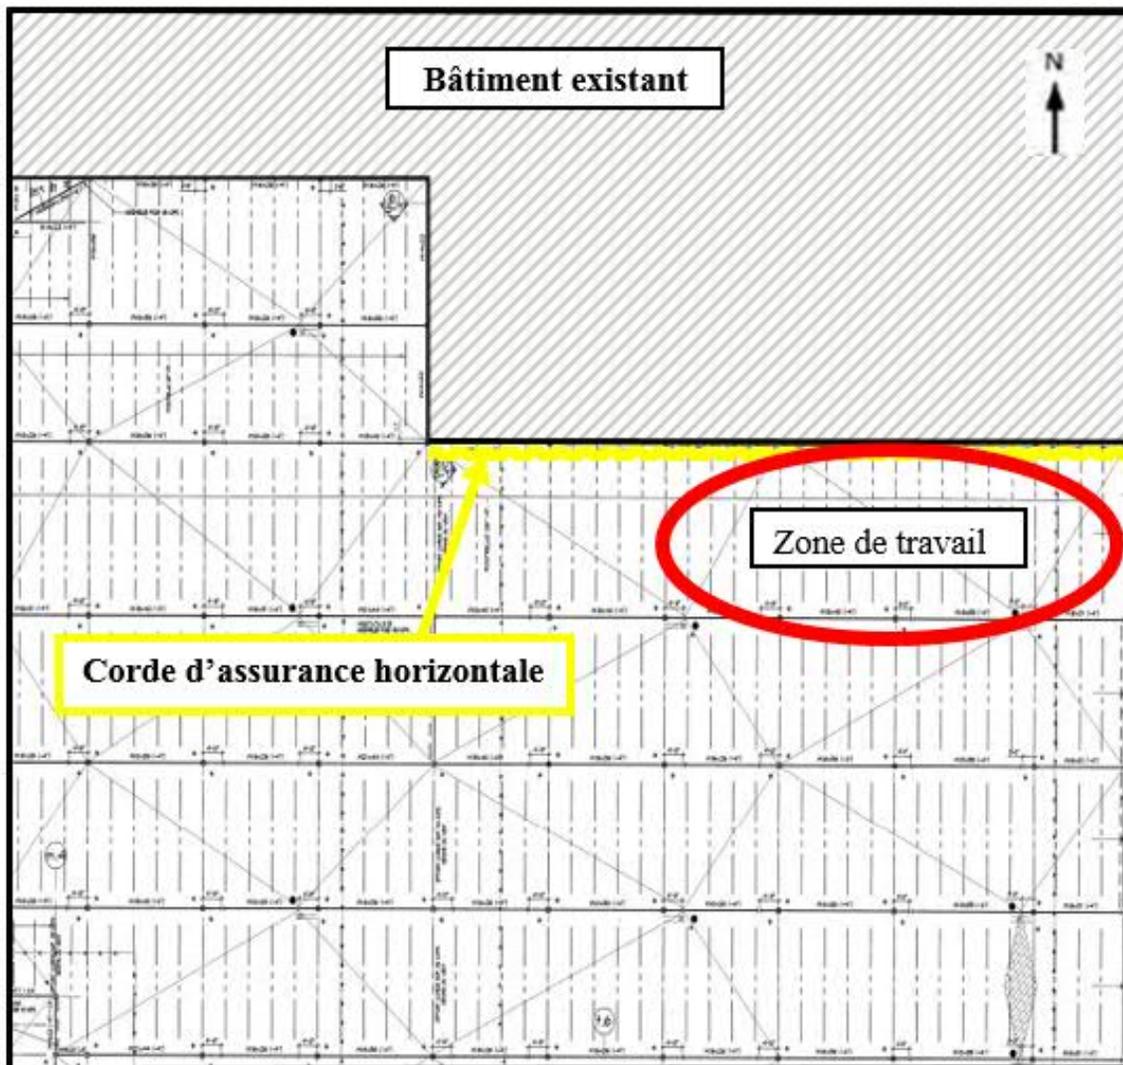
Schéma 2 : Plan du bâtiment (Source : Groupe Montoni (1995) Division Construction inc.)

Le 13 février 2014, en avant-midi, MM. « K » et « L » installent des feuilles de platelage métallique sur la structure située dans la section nord-est de l'agrandissement. M. « M » visse les feuilles (voir schéma 2).

système de corde d'assurance horizontale installé sur le mur côté sud du bâtiment existant (voir schéma 2).

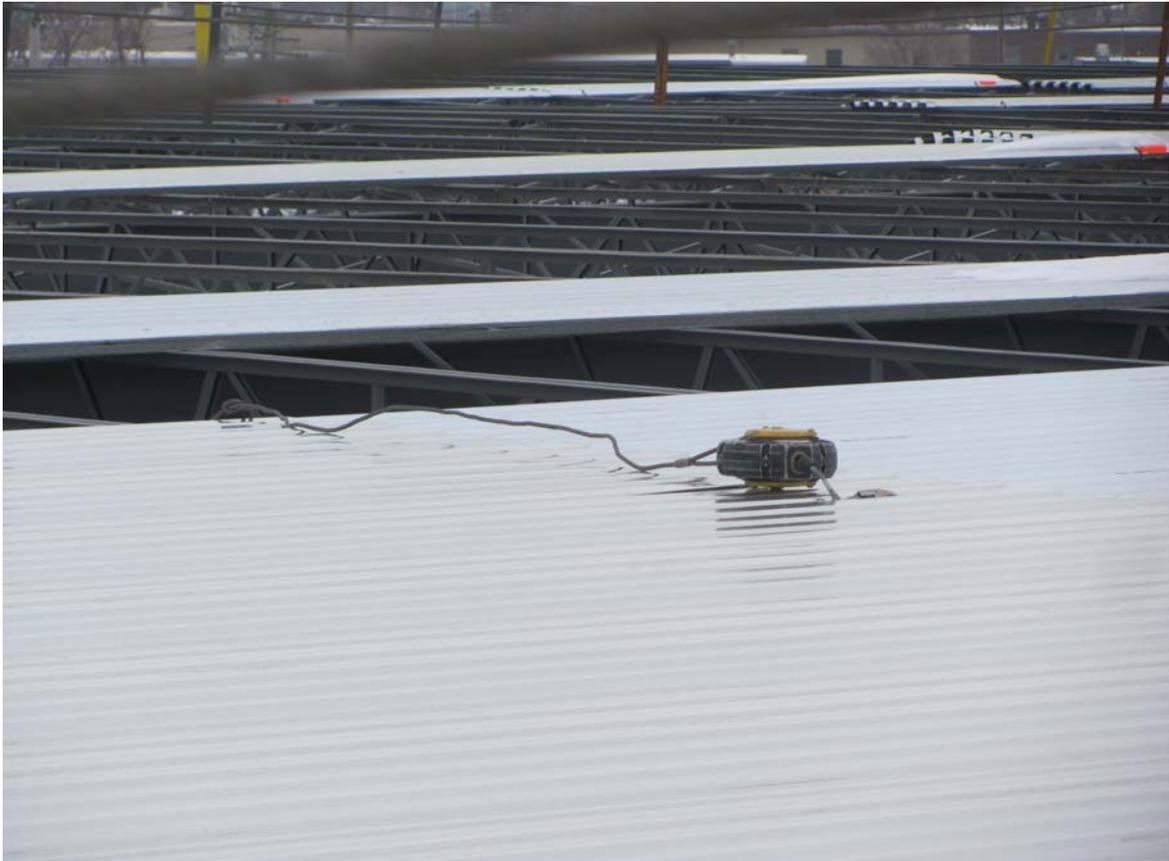
Vers 10 h 25, MM. « K » et « L » doivent placer les dernières feuilles de platelage métallique nécessaires pour fermer le toit de la section adjacente au bâtiment existant. Ils constatent que les poteaux de sécurité servant de support à la corde d'assurance horizontale empêchent l'installation de ces feuilles. Les travailleurs retirent leur enrouleur-dérouleur de cette corde et vont les ancrer, à l'aide d'une élingue en acier, sur une poutrelle située plus au sud (voir photos 2 et 3).

Photo 2 : Enrouleur-dérouleur (source : CSST)

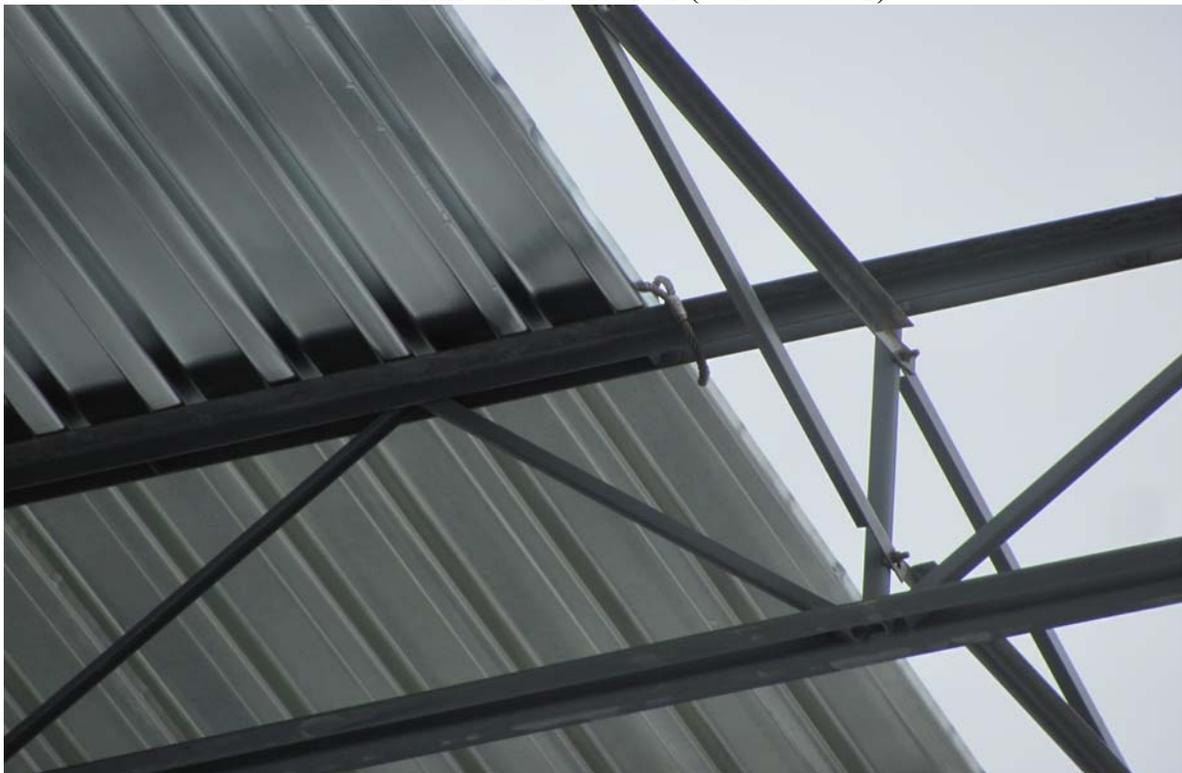
Photo 3 : Ancrage d'un enrouleur-dérouleur sur une poutrelle du toit (source : CSST)

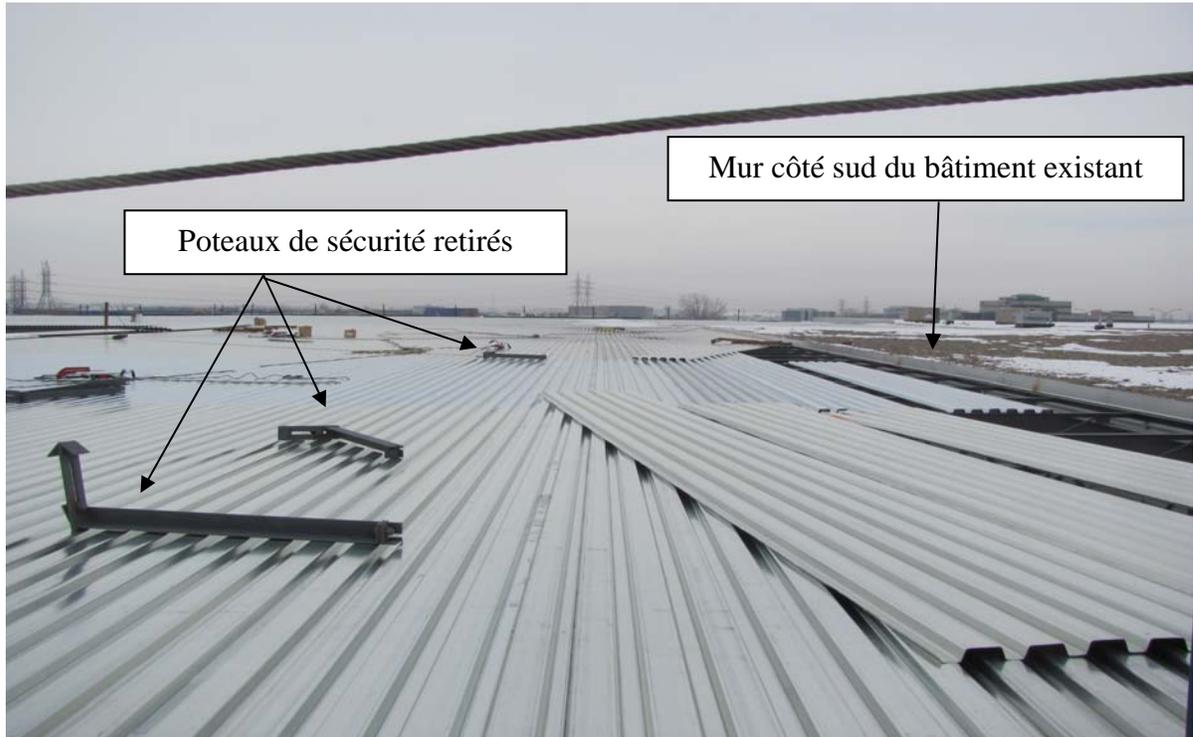
MM. « K » et « L » retirent ensuite les poteaux de sécurité du système de corde d'assurance horizontale et les déposent sur la partie de toit où les feuilles de platelage métallique sont déjà installées (voir photo 4).

Photo 4 : Poteaux de sécurité retirés du bâtiment existant (source : CSST)

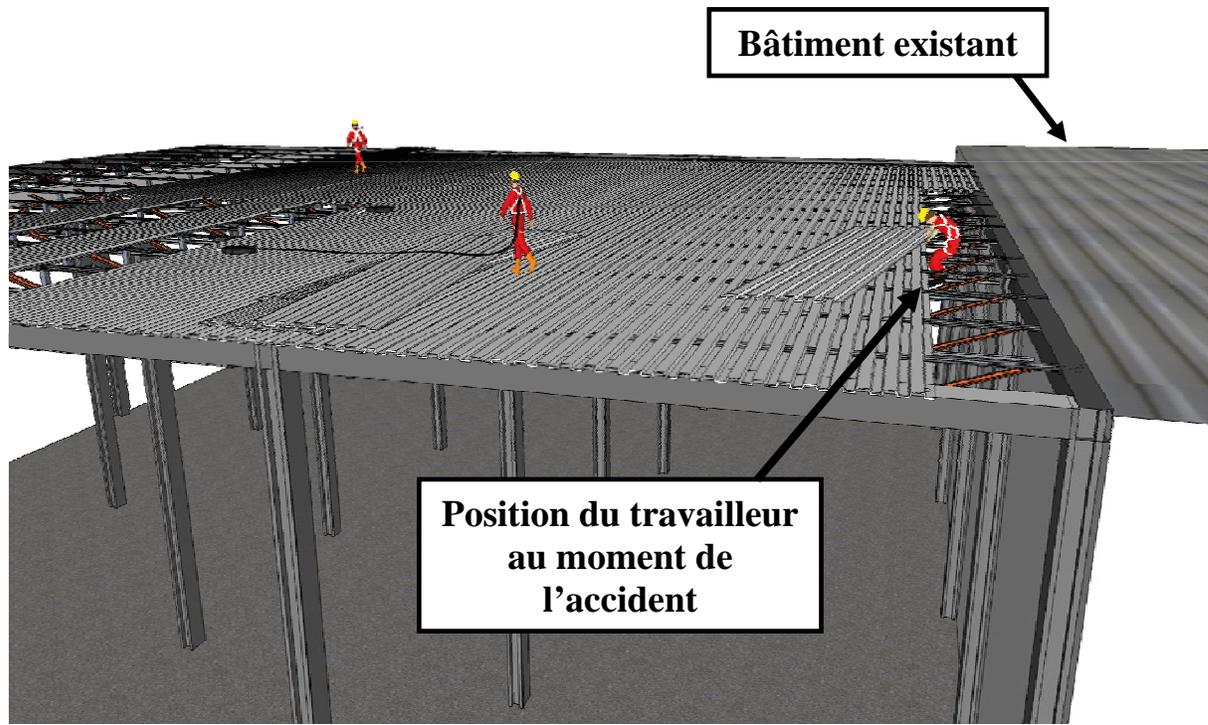
Pendant que M. « L » s'affaire à déplacer à nouveau les poteaux de sécurité, il entend M « K » crier son nom. Il se retourne et voit que ce dernier chevauche une poutrelle du toit, face au sud, les pieds dans le vide (voir croquis 1). Alors que M. « K » se penche vers l'avant pour déplacer une feuille de platelage métallique qui se trouve devant lui, il perd l'équilibre et fait une chute de type plongeon jusqu'au sol.

Croquis 1 : Position des travailleurs sur le toit au moment de l'accident (source : CSST)

Au moment de l'accident, M. « K » tente d'installer une feuille de platelage métallique pour fermer le toit de la section adjacente au bâtiment existant. Pour réaliser cette tâche, il s'installe sur une poutrelle du toit de manière à la chevaucher et fait face au sud. À ce moment, ses pieds sont dans le vide et la feuille de platelage métallique qu'il veut placer se trouve devant lui. Afin d'atteindre cette dernière, le travailleur se penche vers l'avant et tente, seul, de la tirer vers lui. Cette feuille de 9,14 mètres de longueur pèse 70,8 kilogrammes. Ce mouvement lui fait perdre l'équilibre.

Au moment de la perte d'équilibre, M. « K » porte un harnais de sécurité qui n'est pas relié à un point d'ancrage. Il se trouve alors exposé à une chute libre d'environ 10,6 mètres.

Les mouvements du travailleur chevauchant une poutrelle du toit pour manipuler la feuille de platelage métallique entraînent sa perte d'équilibre alors qu'il n'est pas protégé contre les chutes de hauteur. Il tombe de la structure métallique et fait une chute de type plongeon jusqu'au sol.
