RAPPORT D'ENQUÊTE

**Accident mortel survenu à un travailleur de l'entreprise
9178-3100 Québec inc. (Les entreprises JF)
le 13 mai 2014 au chantier situé sur les lieux du
Camp B'nai Brith au 5445, Route 329 à Lantier**

Date du rapport : 29 juillet 2014

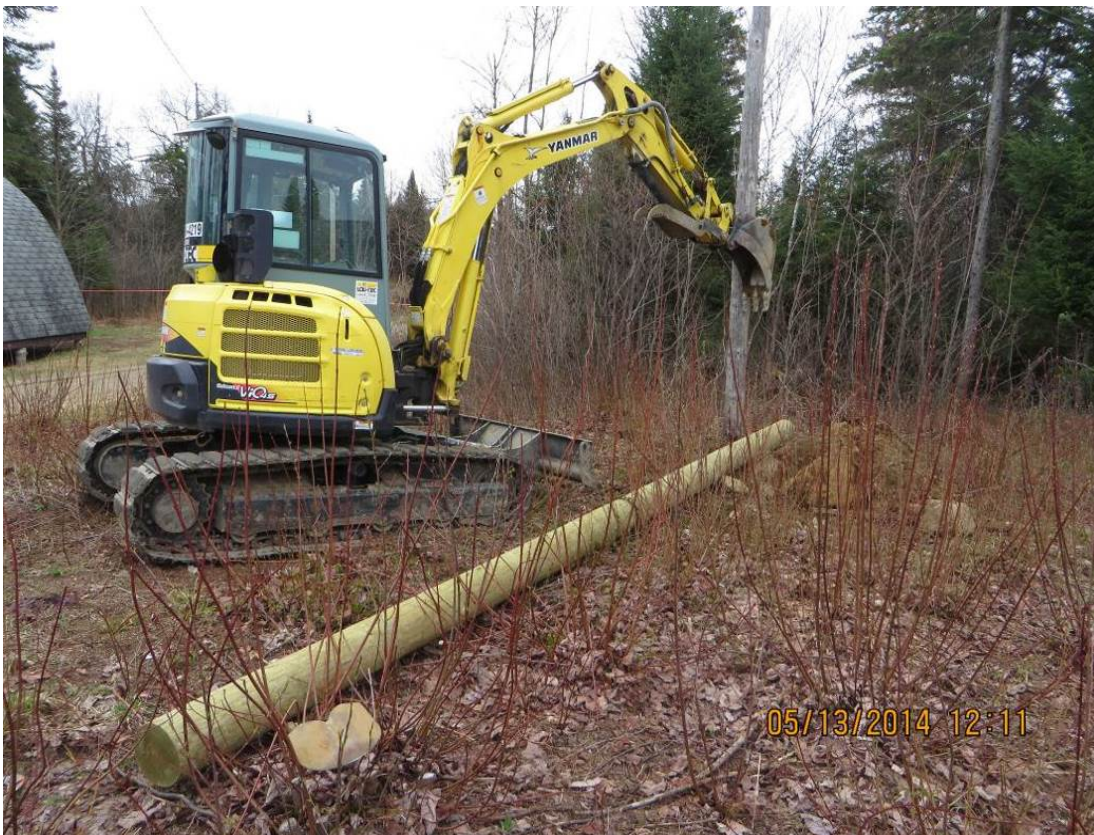
Photo 1

Lieu de l'accident

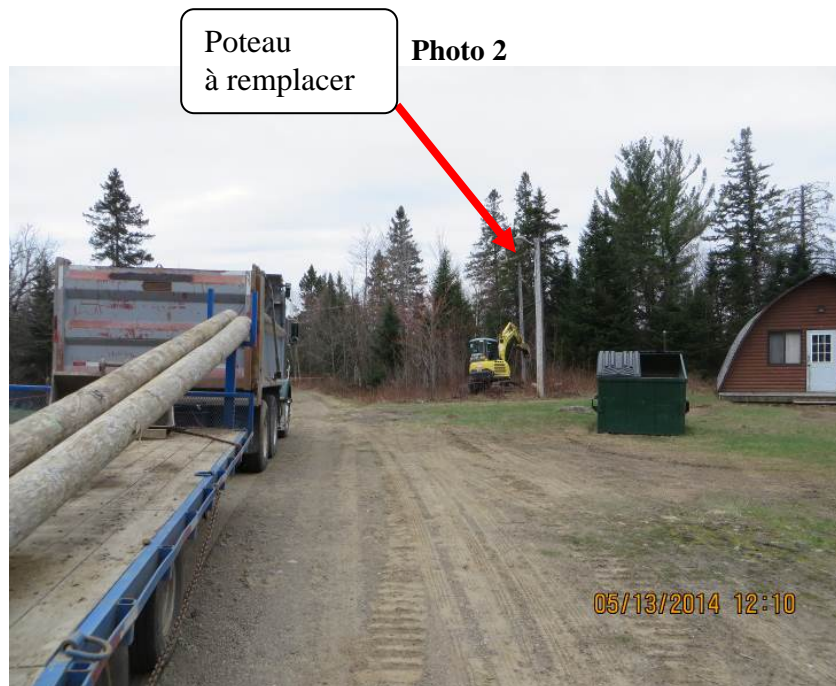
Le site d'installation du deuxième poteau se trouve dans un champ, à environ 10 mètres d'un bâtiment et d'un chemin de sable. Le poteau est entouré d'arbustes.

Vue éloignée du lieu de l'accident Source CSST

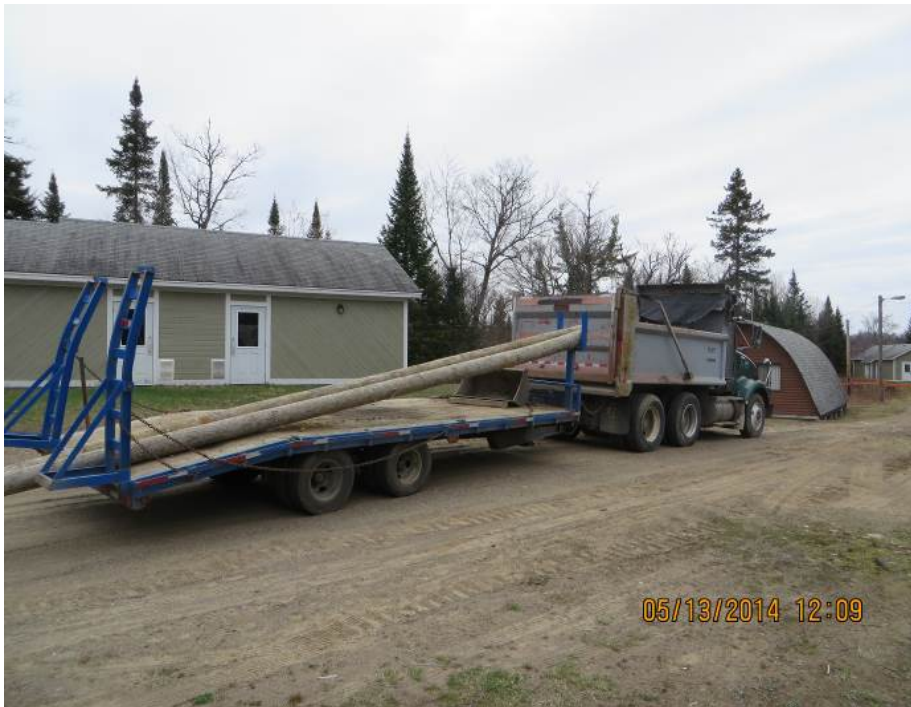
Photo 3

- deux poteaux se trouvent sur la remorque au moment de l'accident.

Vue de la remorque et du camion à benne Source CSST

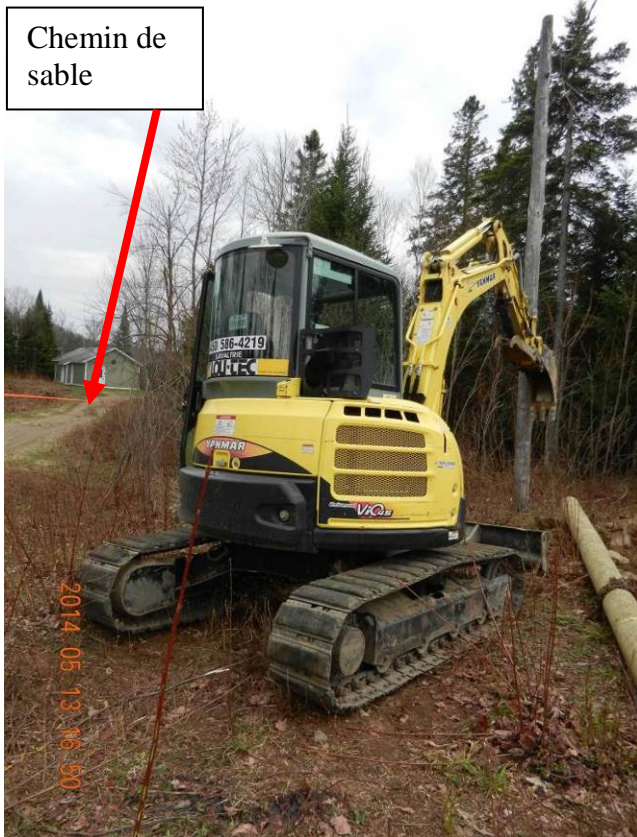
Photo 4

- la mini-excavatrice de marque Yanmar modèle VIO-45, utilisée pour l'installation de poteaux, a été louée dans un centre de location pour une période de deux jours. Elle est munie d'un godet de 30,5 cm de large sur le dos duquel se trouve un crochet (voir photo 5);
- les vérins de levage de la flèche, du balancier et du godet de la mini-excavatrice sont dépourvus de dispositifs de contrôle de descente de la charge (soupapes de sécurité);
- le crochet du godet servant au levage est dépourvu d'un cran de sûreté.

Mini-excavatrice Source CSST

D'autre part, l'employeur ne connaît pas toutes les exigences réglementaires, notamment, celles en lien avec le levage de matériel. C'est ainsi qu'il loue une mini-excavatrice non conforme au Code de sécurité pour les travaux de construction (CSTC) étant donné que les vérins de levage de la flèche, du balancier et du godet de l'engin sont dépourvus d'un dispositif de contrôle de descente de la charge (soupapes de sécurité).

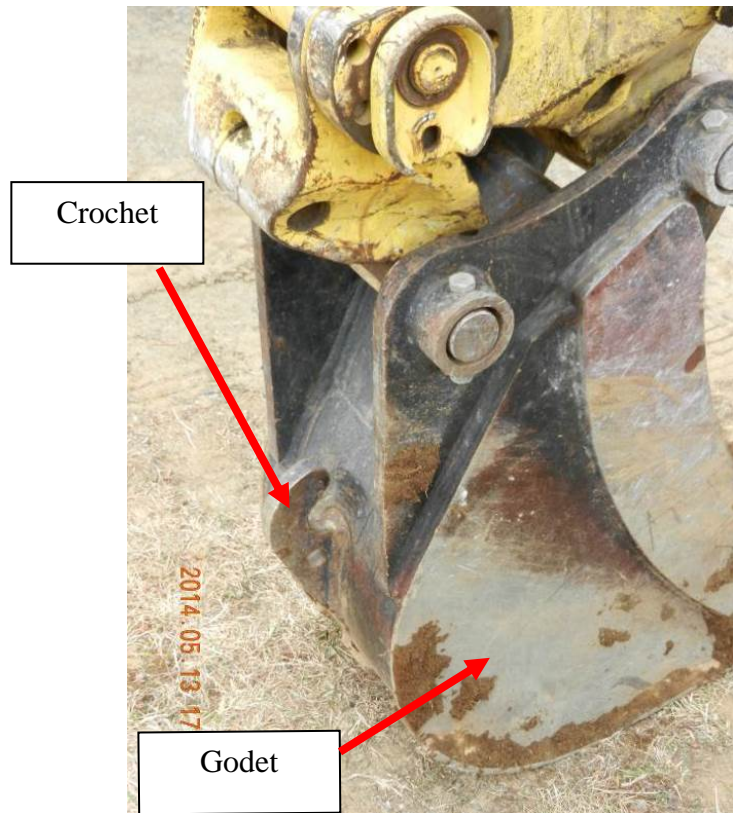
Photo 5

Godet renversé au maximum Source CSST

- le réseau est maintenu sous tension durant les travaux;
- l'opérateur de la mini-excavatrice décroche l'élingue de chaîne du godet en renversant ce dernier au maximum (voir photo 5);

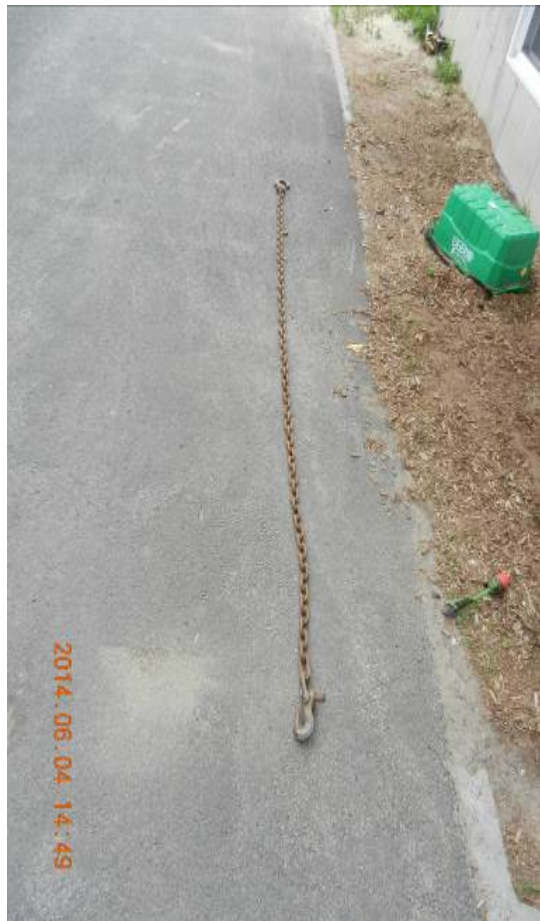
Photo 6

- l'élingue est une chaîne d'une longueur de 2,4 mètres (voir photo 6). Un crochet en G est attaché à l'une des extrémités (voir photo 7). À l'autre extrémité de la chaîne se trouve une maille fendue à laquelle sont attachés deux accessoires d'accrochage, soit une manille et un crochet de raccourcissement (voir photo 8);
- ces deux crochets ouverts ne sont pas conçus pour être munis de cran de sûreté;
- à une extrémité de la chaîne, une des mailles est endommagée et a été soudée par l'employeur;
- l'élingue de chaîne est dépourvue d'une plaque d'identification indiquant la catégorie d'alliage, le diamètre, la longueur ainsi que la charge maximale sécuritaire pouvant être levée.

L'élingue de chaîne Source CSST

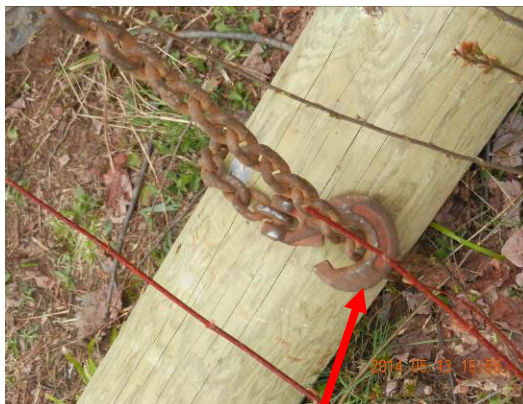
Photo 7

Crochet en G

Maille
endommagée
et soudée

Manille

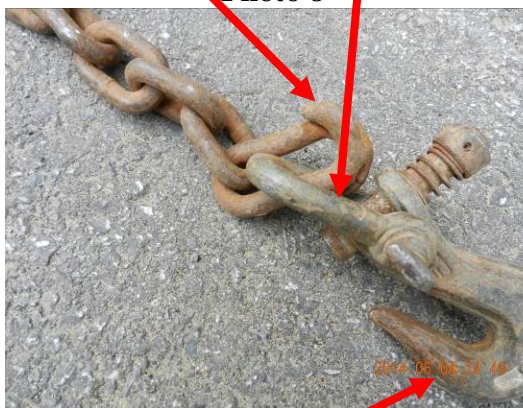
Photo 8

**Crochet de
raccourcissement**

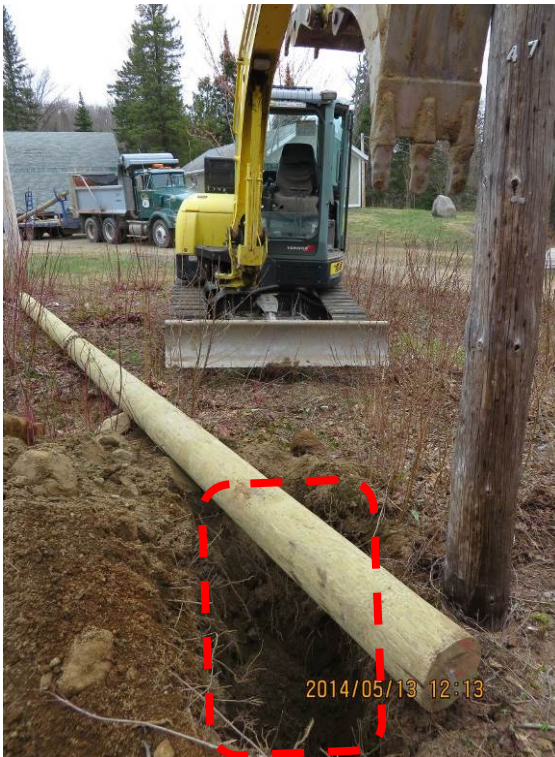
Photo 9

- 1 mètre de profondeur;
- 0,6 mètre de largeur;
- 1,4 mètre de longueur.

Vue du creusement Source CSST

Effectivement, lors du creusement, l'opérateur doit enlever des roches, de telle sorte que le diamètre du creusement est plus grand qu'à l'habitude. Le poteau, d'un diamètre de 25 cm, est donc déposé debout dans un creusement de 1,4 mètre de long par 0,6 mètre de large par 1 mètre de profondeur. Cette situation compromet la stabilité du poteau.
