RAPPORT D'ENQUÊTE

Accident mortel survenu à un travailleur de l'entreprise 9252-2994 Québec inc, le 31 octobre 2013, sur un chantier situé au 6568 rue Marquette à Montréal, arrondissement de Rosemont – La Petite-Patrie

Date du rapport : 7 octobre 2014

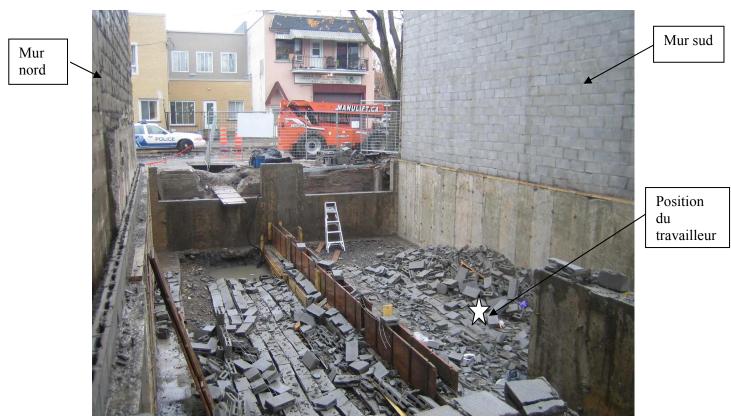
Photo 1: Lieu de l'accident (source : CSST)

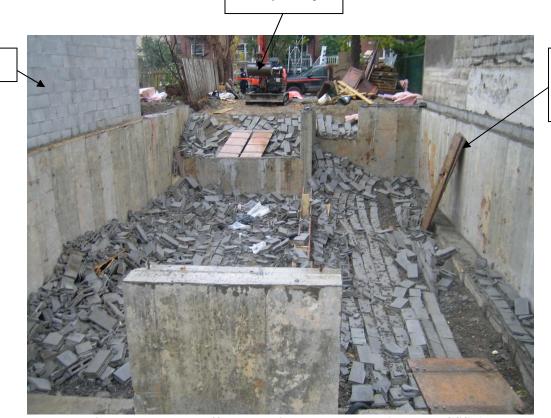
Afin de préparer le terrain pour étendre la pierre concassée, M. [I], [...] pour F.N.R. Fondation inc., et M. [H], [...], déplacent des panneaux de coffrage au pied du mur nord (voir photo 3).

Photo 3: Panneaux de coffrage au pied du mur nord (source: CSST)

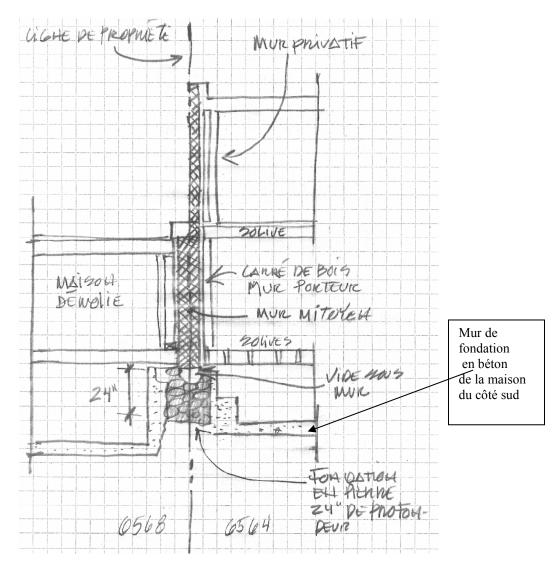
Croquis 1 : Mur sud lors de la démolition - vue en élévation (source : maître d'œuvre)

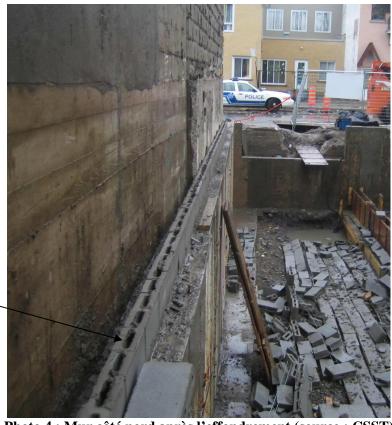
• Le mur nord s'est effondré complètement excepté le premier rang de blocs qui est resté attaché à la fondation (voir photo 4);

Photo 4 : Mur côté nord après l'effondrement (source : CSST)

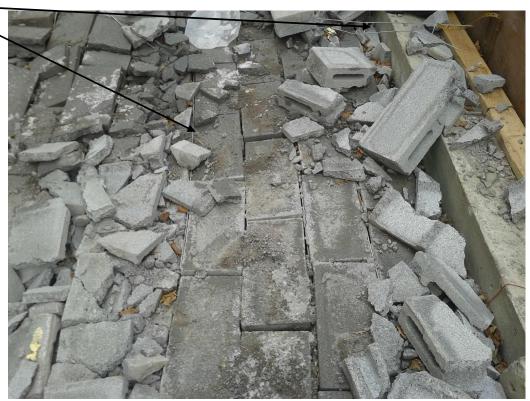
• Entre les blocs, il y a de l'armature horizontale, à tous les deux ou trois rangs (voir photo 5);

Photo 5: Armature horizontale entre les rangs de blocs (source : CSST)

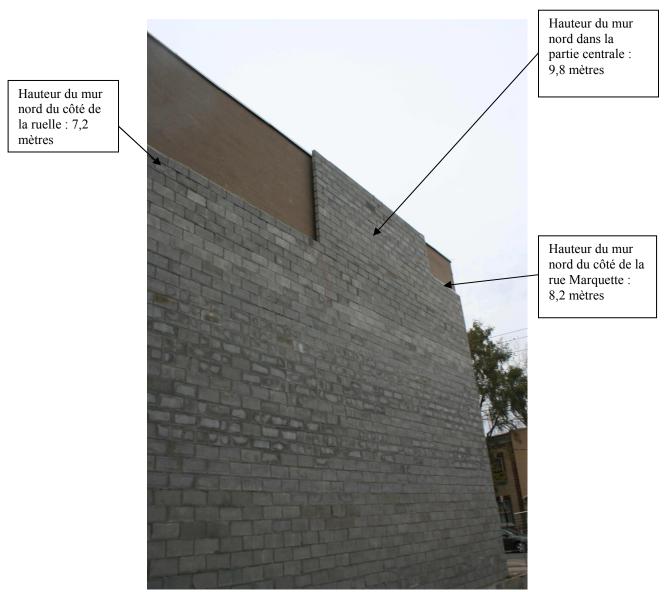
• Le mur a une hauteur libre de 9,8 mètres dans la partie centrale, 7,2 mètres du côté de la ruelle et 8,2 mètres du côté de la rue Marquette (voir photo 6).

Photo 6 : Mur nord avant l'effondrement – photo prise le 31 octobre 2013 (source : maître d'œuvre)

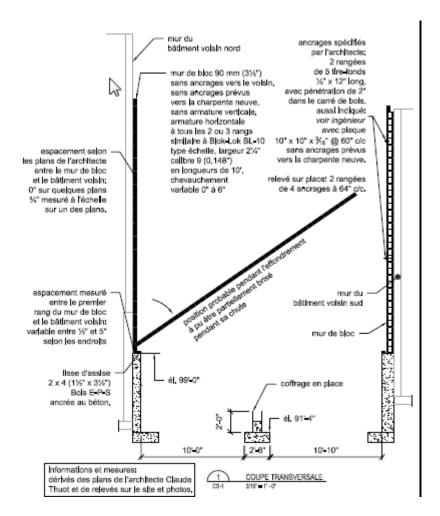
- Le mur s'est « détaché du premier rang de blocs par un pivotement vers l'intérieur du bâtiment en construction »;
- L'armature horizontale aide à « maintenir les différentes parties du mur ensemble de façon latérale », mais « elle n'a pas pour effet de résister au pivotement ». Ceci explique pourquoi le mur s'est effondré en un seul morceau (voir croquis 2).

Croquis 2 : Coupe des murs de blocs nord et sud (source: rapport d'expertise, Luc Laliberté ing.)
