RAPPORT D'ENQUÊTE

**Accident mortel survenu à un travailleur
de l'entreprise Toitures Laflamme inc.,
le 25 avril 2014, sur un chantier situé
au 1175, rue du Havre à Mascouche**

Direction régionale de Lanaudière

Date du rapport : 29 septembre 2014

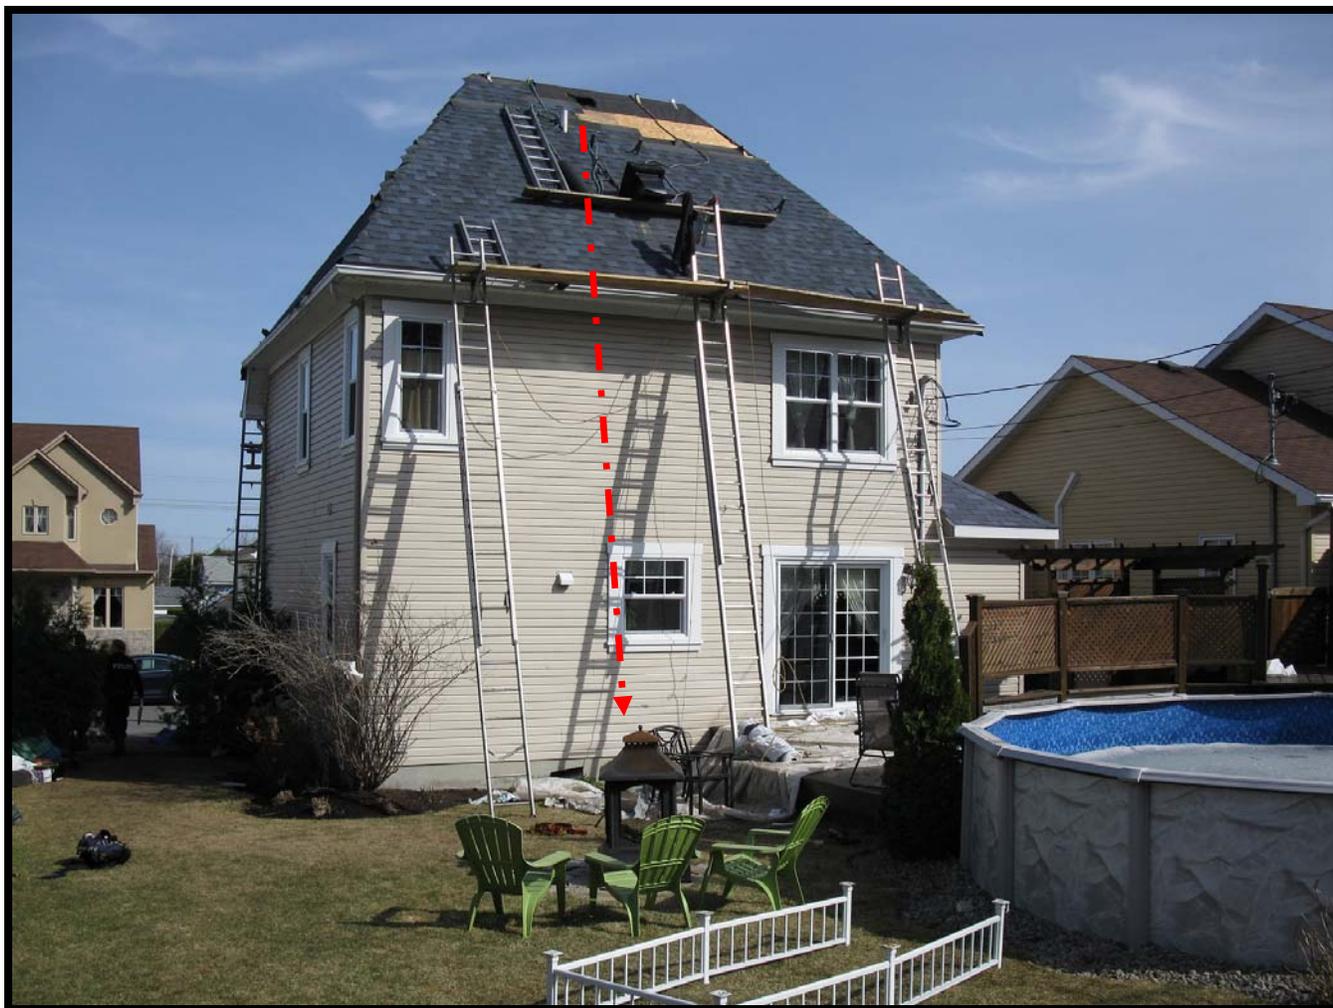
Photo 1 : Lieu de l'accident – façade arrière de la résidence (source : CSST)

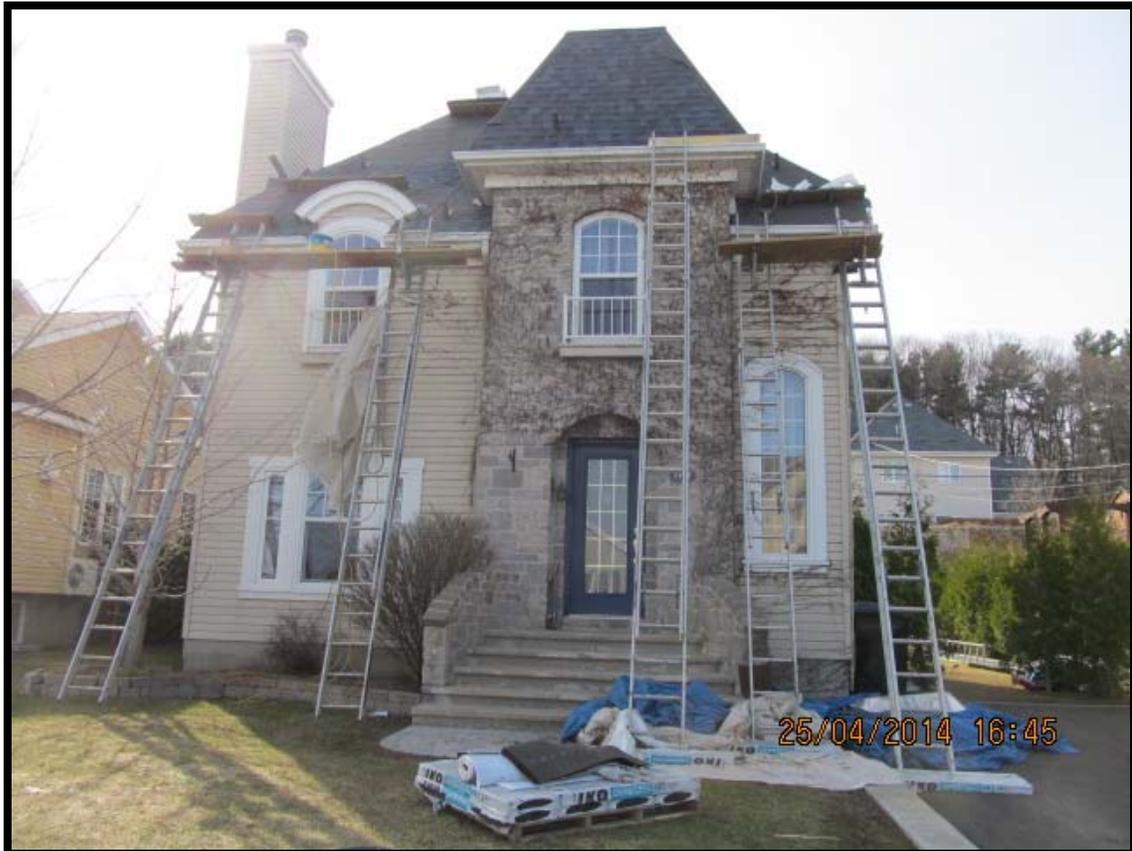
Photo 2 : Chantier, rue du Havre (source : CSST)

Le chantier résidentiel, où survient l'accident, se situe au 1175, rue du Havre à Mascouche. La toiture comporte plusieurs pans avec de fortes pentes de 45° et plus. La pente du versant à l'arrière, d'où le travailleur chute, est de 45° (soit 12/12).

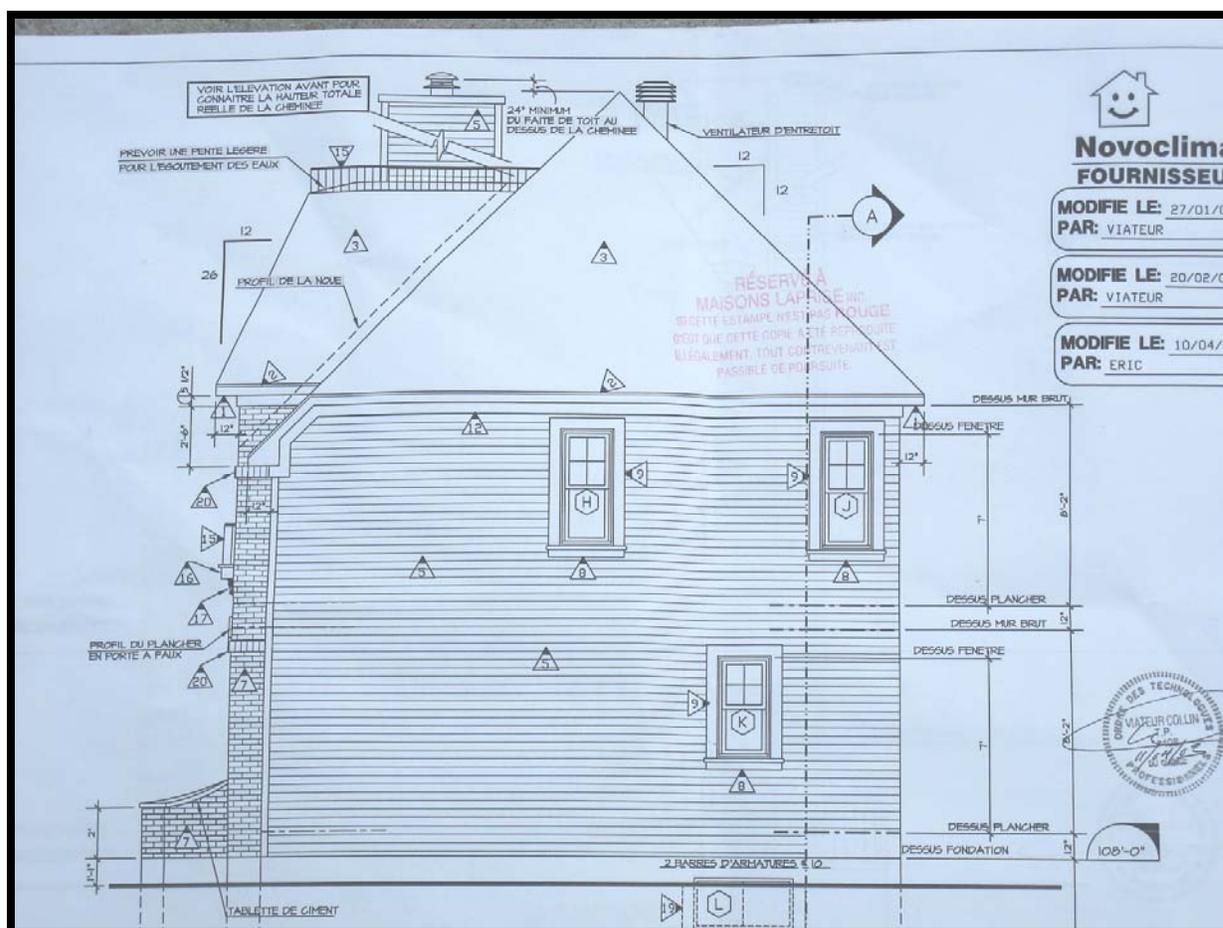
La hauteur du dessus des fondations jusqu'au faîte est de 9,6 mètres (31,5 pieds) (Figure 1). La hauteur du rebord du toit avec le sol est d'environ 6 mètres (20 pieds).

Figure 1 : Élévation gauche du bâtiment (source : Plan du bâtiment fourni par le propriétaire)

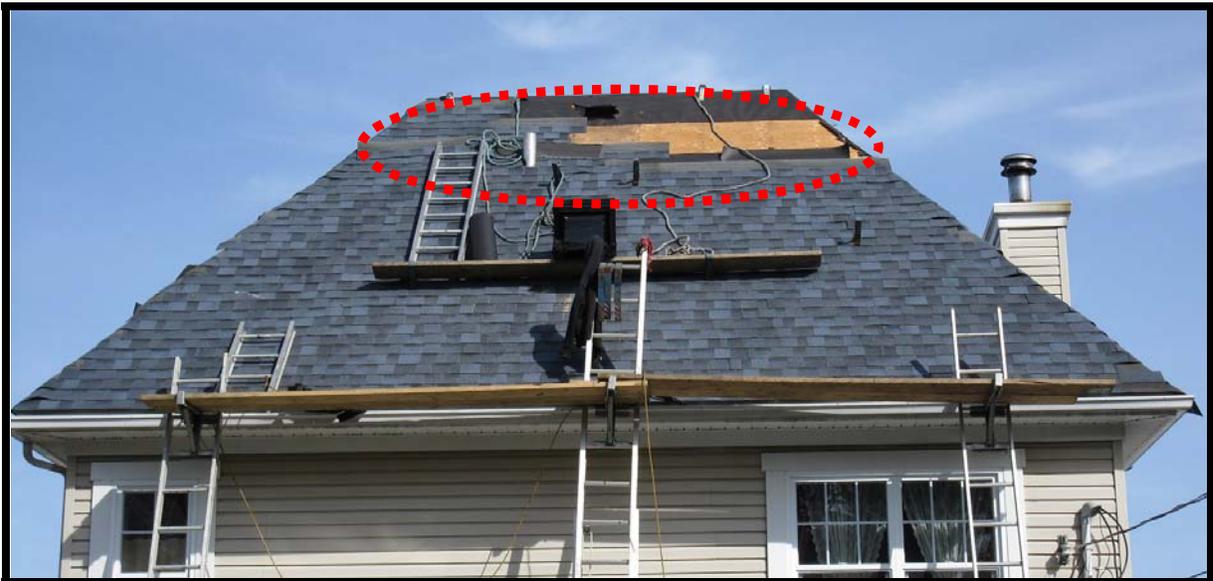
Photo 3 : Zone de travail dans les moments qui précèdent la chute (source : CSST)

Vers 13 h 30, la pose des bardeaux sur le versant arrière est avancée, les deux couvreurs s'approchent du faîte. Dans les moments qui précèdent l'accident, Monsieur B est sur une échelle de toit. Personne n'est témoin de ce qui a provoqué sa chute. Son cri et sa dégringolade sur le versant attirent l'attention. Monsieur B poursuit sa chute jusqu'au sol. Son collègue appelle à l'aide, se détache et descend du toit. Monsieur B est étendu près de l'échelle, il ne porte pas de harnais. Son collègue défait son sac à clou. Un _____ et d'autres travailleurs le rejoignent.

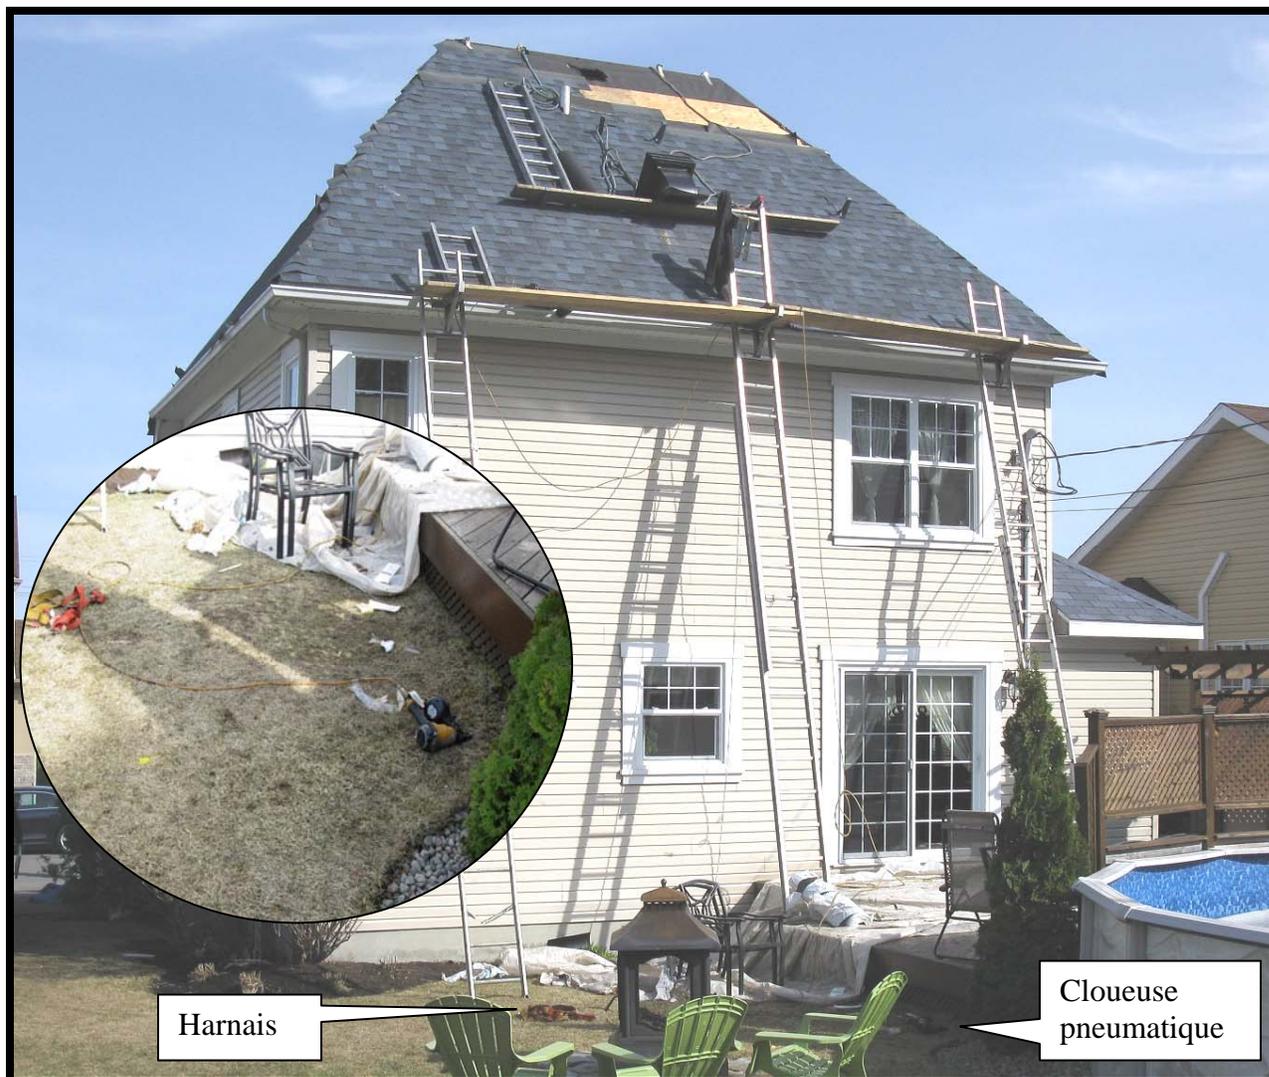
- Selon les témoignages recueillis, les travaux se sont poursuivis sur la toiture après l'accident. Les lieux ont ainsi été modifiés;
- La victime frappe le sol entre l'échelle de gauche et la terrasse en bois;
- Un harnais est au pied de l'échelle (photo 4);
- Une cloueuse pneumatique qui se trouvait près de la victime a été déplacée par un des policiers. Cette cloueuse a dégingolé du toit;

Photo 4 : Lieu de l'accident (source : CSST)

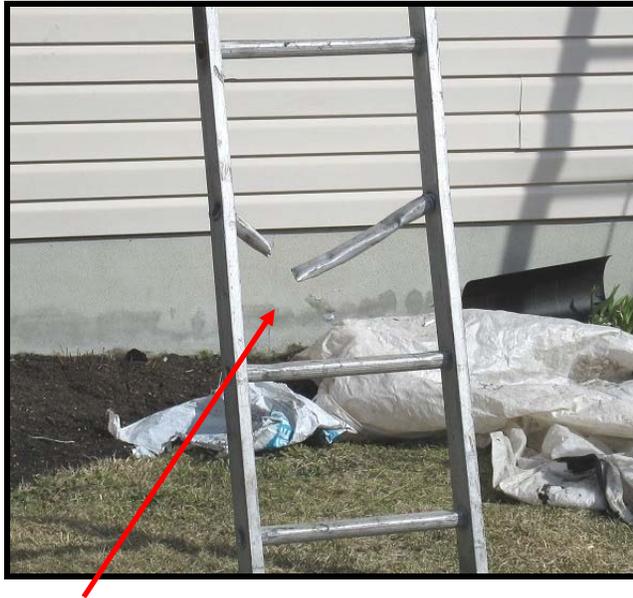
- Le 3^e échelon de l'échelle de gauche, à l'arrière, est cassé. L'oxydation à la face du cisaillement démontre que l'échelon est brisé depuis longtemps;
- Un dispositif de verrouillage n'est pas enclenché sur un des côtés de l'échelle du centre à l'arrière;
- Des taquets d'échelle sont endommagés ce qui empêche de libérer le dispositif de verrouillage pour rétracter les échelles;
- Plusieurs échelles à coulisse n'ont pas de corde de manœuvre pour les déployer ou les rétracter de façon sécuritaire;

Photo 5 : Échelon rompu et oxydé sur une échelle (source : CSST)

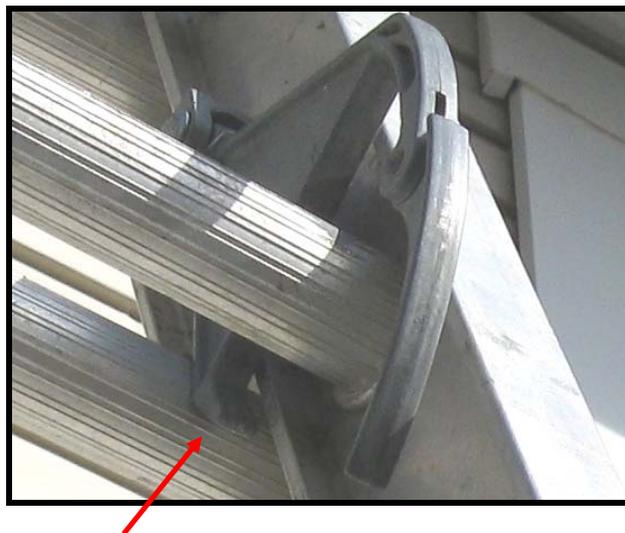
Photo 6 : Dispositif de verrouillage non enclenché (source : CSST)

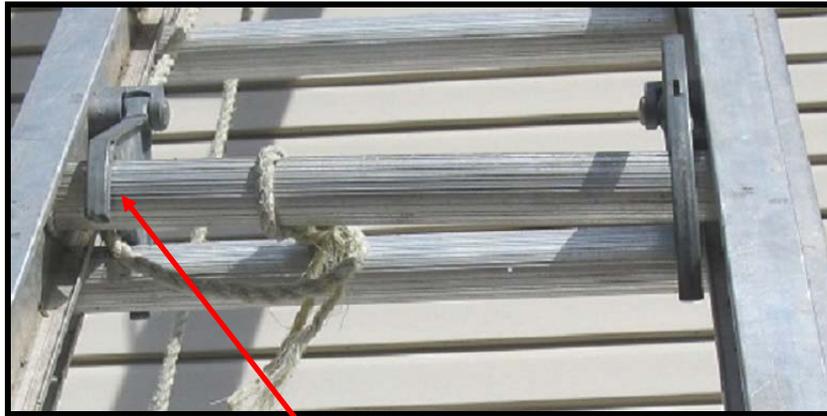
Photo 7 : Taquet endommagé (source : CSST)

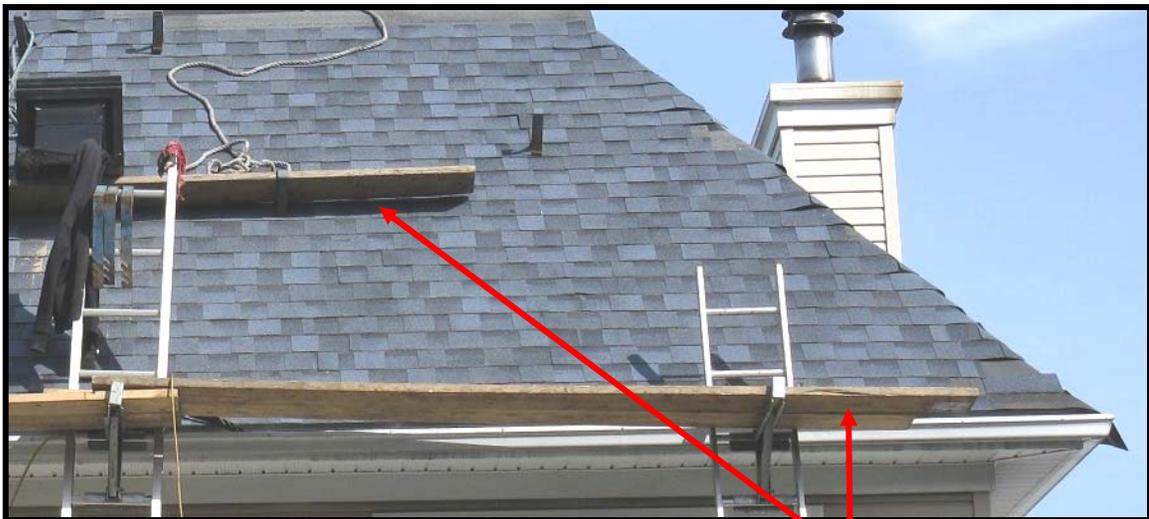
- La plateforme de l'échafaudage sur échelles est en bordure du toit à l'arrière à une hauteur de 6 mètres;
- Il n'y a pas de garde-corps sur les échafaudages sur échelles;
- La plateforme de travail (la charge) des échafaudages sur échelles est supportée par les échelons;
- Il n'y a pas d'échelle d'accès. Les travailleurs doivent enjamber la plateforme des échafaudages sur échelles pour accéder à la toiture;
- Les pieds des échelles ne sont pas fixés;
- Des madriers sur équerres de toit et sur les échafaudages sur échelles ne respectent pas le dépassement sécuritaire d'au moins 150 mm et d'au plus 300 mm sur leurs supports;

Photo 8 : Dépassement de plus de 300 mm des madriers sur leurs supports (source : CSST)

- Les éléments qui constituent le plancher doivent être posés de façon à ne pouvoir ni basculer ni glisser (article 3.9.8). De plus, le plancher doit avoir une largeur minimale libre de 470 mm (article 3.9.8.2). Si le plancher est constitué de madriers, ils doivent dépasser leurs supports d'au moins 150 mm et d'au plus 300 mm (article 3.9.8.3. c);

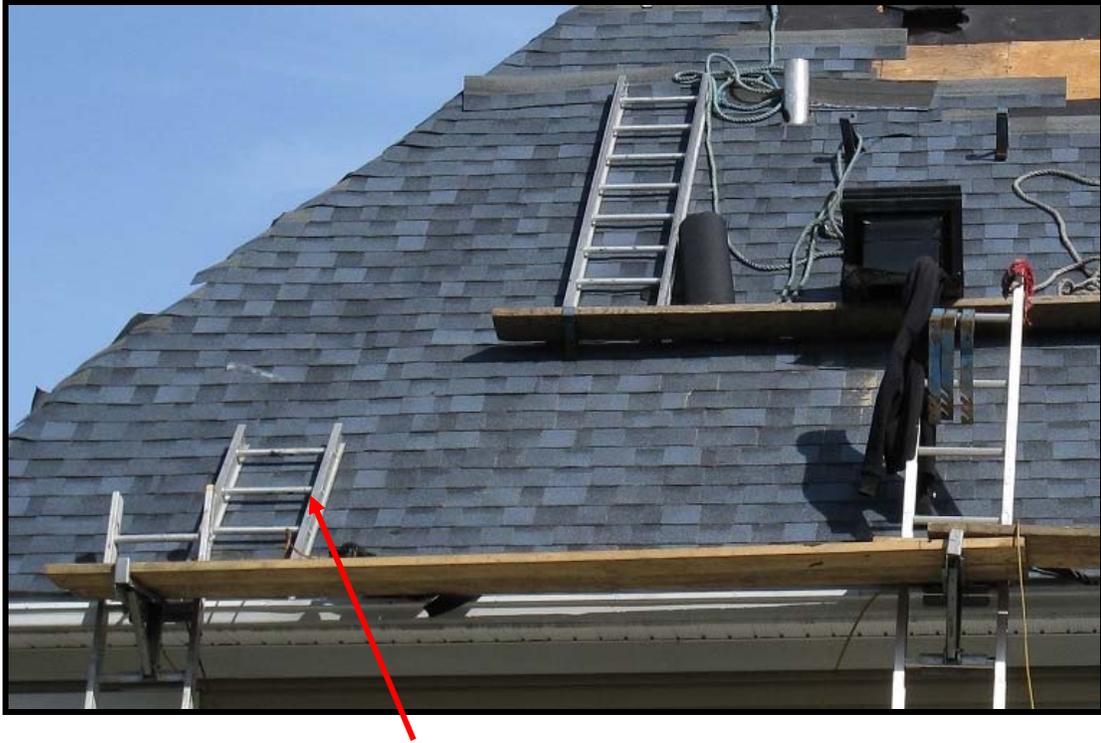
- Les échelles de toit ne sont pas solidement amarrées. Une échelle de toit prend appui dans la gouttière;

Photo 9 : Échelle de toit en appui dans la gouttière (source : CSST)

Concernant le choix et l'utilisation des échafaudages sur le chantier et des dispositifs de maintien de la position de travail, l'employeur ne s'assure pas que ces équipements répondent aux exigences réglementaires. La hauteur de chute de la plateforme sur taquets d'échelle dépasse 3 mètres, la plateforme n'est pas supportée par les montants des échelles et celles-ci ne sont pas solidement fixées. L'absence de moyen d'accès sécuritaire, la largeur insuffisante du plancher de travail, le dépassement de plus de 300 mm des madriers sur leur support et la présence de plus d'un travailleur sur une même travée sont d'autres non-conformités observées. L'inspection et l'entretien des échelles sont déficients : échelon rompu, dispositif de verrouillage cassé, absence de cordes de manœuvre pour déployer et rétracter les échelles à coulisse. Des échelles de toit ne sont pas solidement amarrées, une de celles-ci prend notamment appui dans la gouttière.

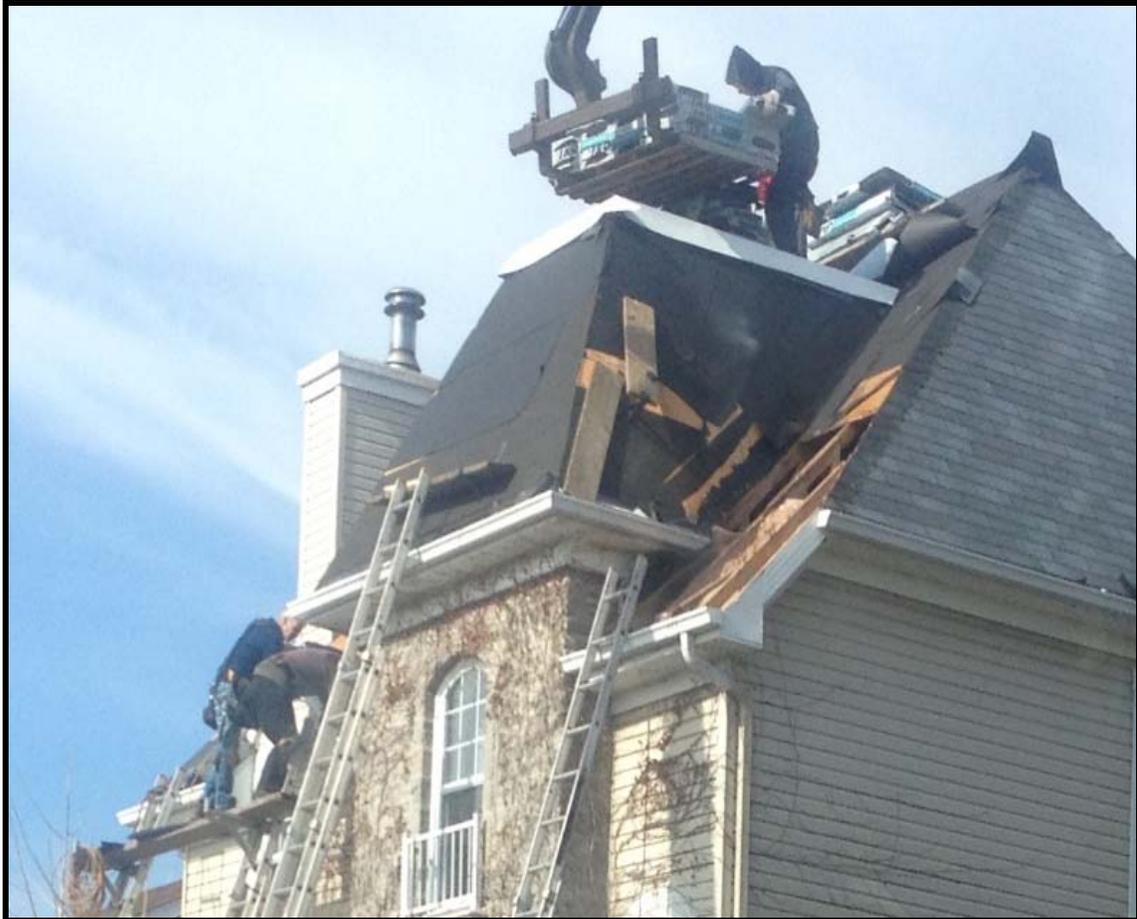
- Au moment de la livraison des bardeaux, en avant-midi, l'échafaudage sur échelle à l'avant compte un seul madrier de large. L'échafaudage sur échelles est utilisé par plus d'un travailleur sur la même travée (photo 10).

Photo 10 : Livraison des bardeaux (source : Témoin)

- Avant la remise en service après une interruption prolongée des travaux (3.9.12, d);
 - Tout échafaudage sur échelles doit être utilisé par un seul travailleur à la fois (article 3.9.18) et aux conditions suivantes :

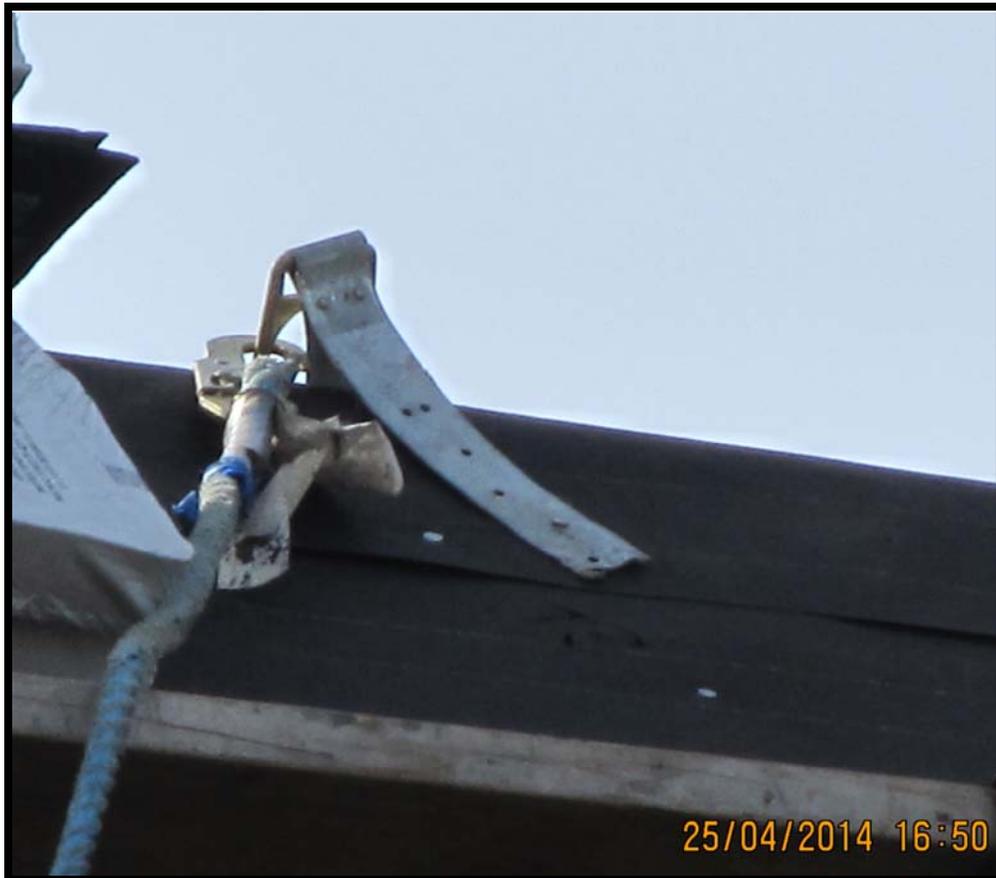
- Les dispositifs d'arrêt de chute sont disponibles sur le chantier;
- L'employeur ne dispose pas des instructions écrites pour l'installation des ancrages;
- Malgré les déclarations du [redacted] et des travailleurs rencontrés, les travailleurs ne portent pas de harnais de sécurité en tout temps lors des travaux en hauteur (photo 10);
- Quatre ancrages sont ultérieurement installés sur le faîte et autant de cordes d'assurance;
- Un cinquième ancrage est installé à mi-hauteur sur le versant avant;
- Un à deux clous sont enfoncés de chaque côté des ancrages pour les fixer;

Photo 11 : Un seul clou sur un des côtés de l'ancrage (source : CSST)

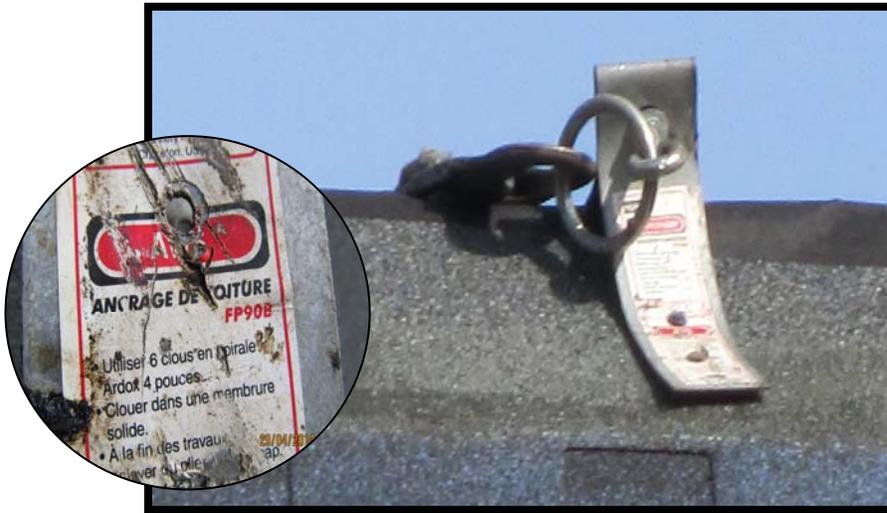
- Certains ancrages utilisés sont à usage unique (jetables), modèle FP90B de North;
- On compte deux cordes d'assurance (une sur chaque versant) reliées au deuxième ancrage en partant de la gauche (vue du versant arrière);

Un œillet avec un anneau circulaire est installé dans l'orifice prévu pour le crochet-mousqueton.

Photo 12 : Ancre à usage unique à l'extrémité gauche du faîte, vue de l'arrière du bâtiment (source : CSST)

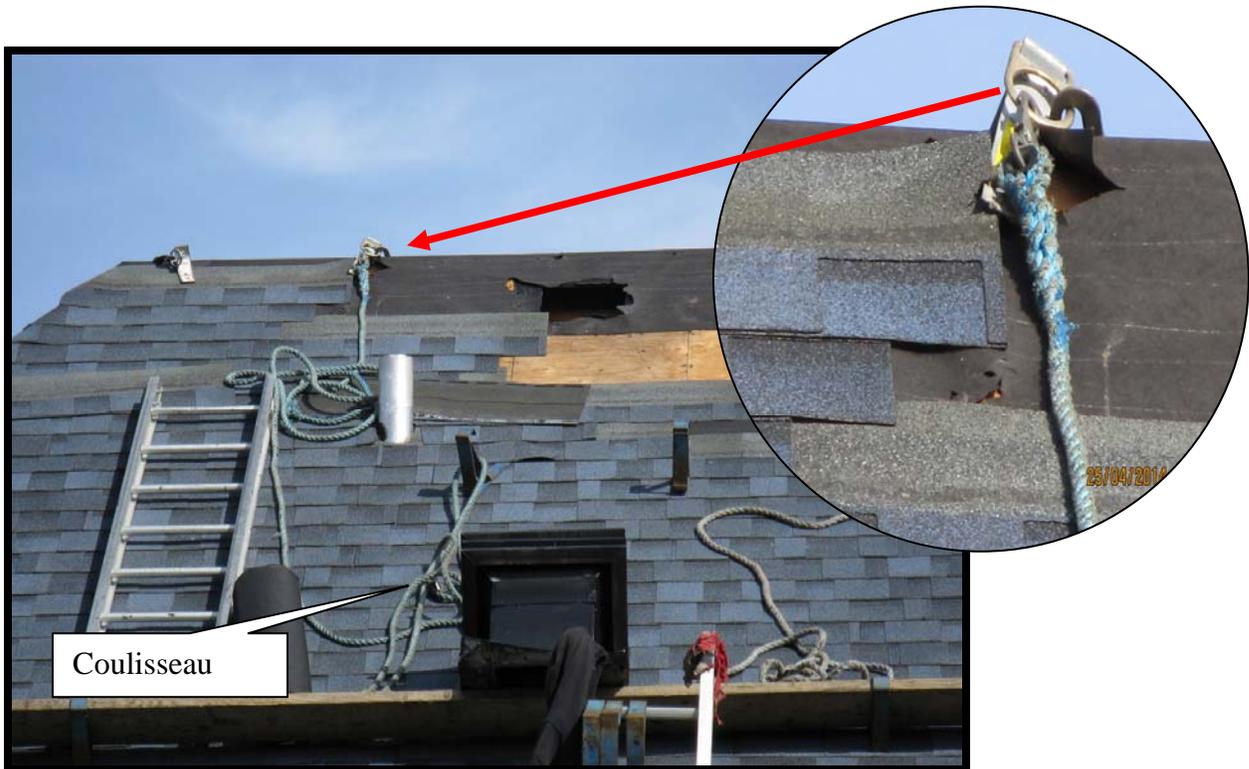
Photo 13 : Deux cordes d'assurance reliées sur un même ancre (source : CSST)

- La position des coulisseaux et l'enroulement des cordes d'assurance démontrent que les travailleurs n'ajustent pas leur coulisseau en fonction de leur déplacement sur le toit.

- ancré à un élément ayant une résistance à la rupture d'au moins 18 KN (4000 lb);
- Une corde d'assurance verticale doit :
 - être utilisée par une seule personne;
