RAPPORT D'ENQUÊTE

**Accident mortel survenu à un travailleur le
17 mars 2014 à l'entreprise Location d'Outils Victo inc.
125, boulevard des Bois-Francs Nord à Victoriaville**

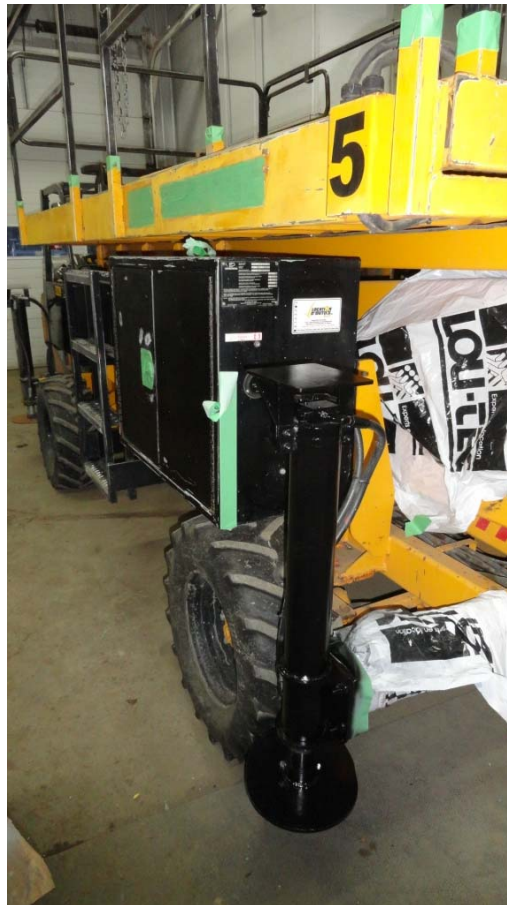
Photo 1 - Aperçu des lieux de l'accident
(Source : CSST)
