RAPPORT D'ENQUÊTE

**Accident mortel survenu à un opérateur de chargeuse
sur pneus le 8 septembre 2014, à l'entreprise Jobert inc.
localisée au 161, rue Principale à Sainte-Émélie-de-l'Énergie.**

Direction régionale de Lanaudière

Date du rapport : 18 février 2015

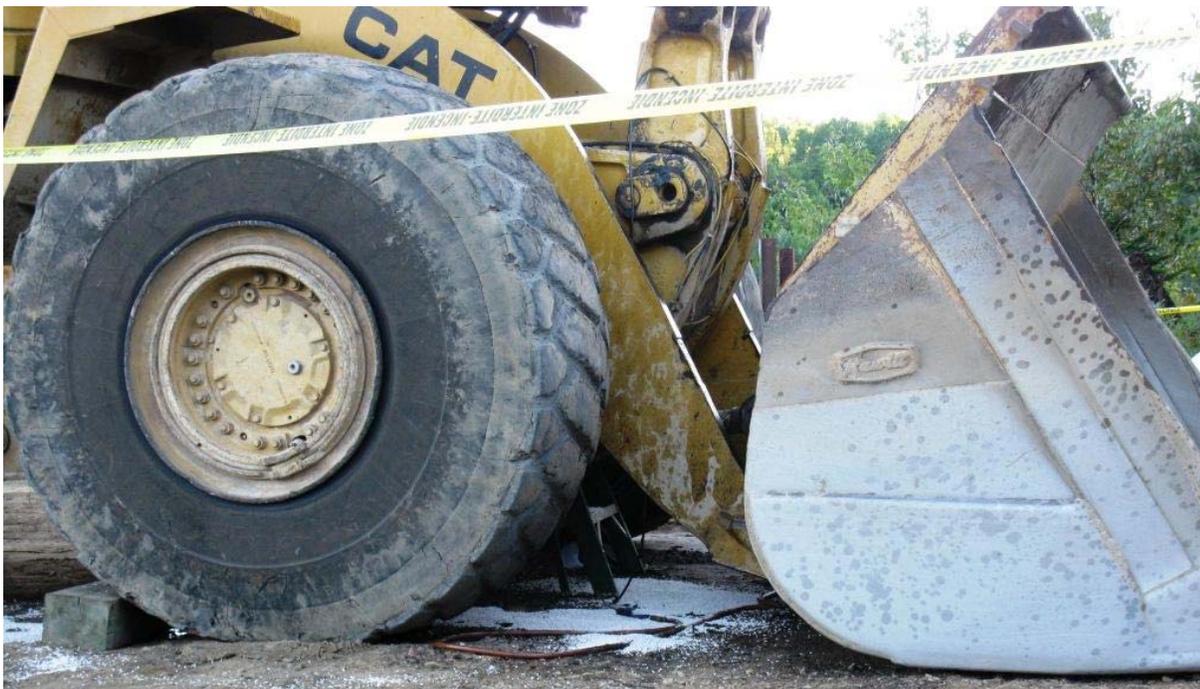
Photo 1 : Lieu de l'accident (source : CSST)

L'opérateur de chargeuse sur pneus s'installe sous les bras de levage de la chargeuse afin de procéder au démantèlement du corps de soupape. Pour réaliser cette tâche, le godet de la chargeuse a été préalablement appuyé sur deux blocs de béton. Alors qu'il retire une demi-bride du circuit hydraulique des vérins d'inclinaison du godet, une fuite d'huile hydraulique provoque le basculement du godet vers le sol.

L'opérateur de chargeuse sur pneus est mortellement écrasé entre les bras de levage et la structure de la chargeuse.

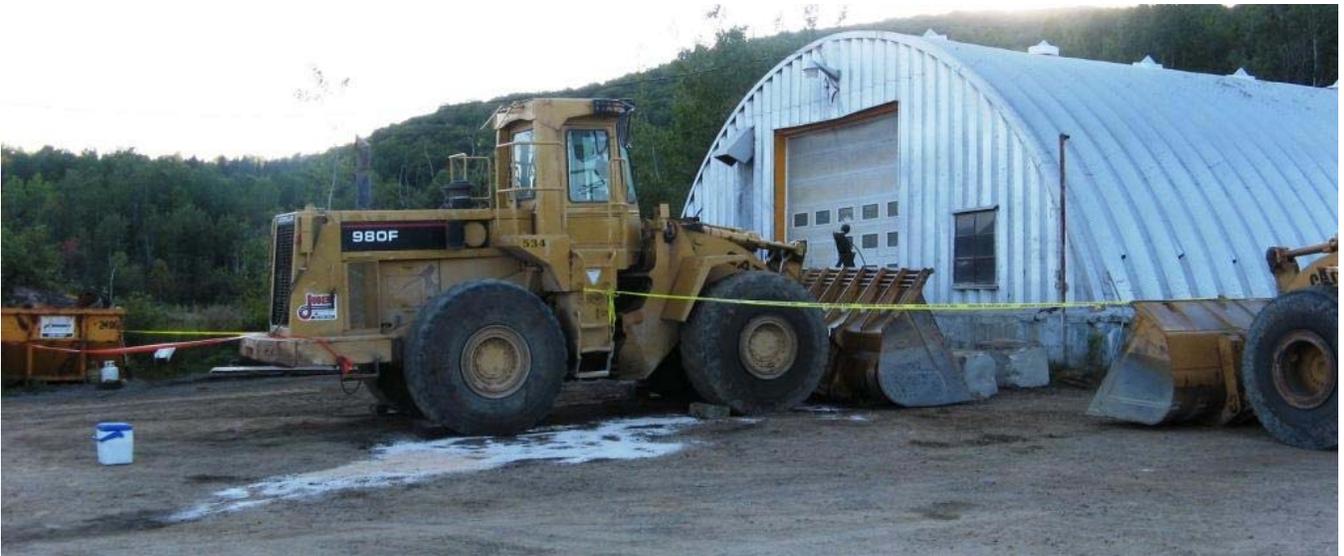
Photo 2 : Chargeuse *Caterpillar* 980F (source : CSST)

La chargeuse *Caterpillar*, modèle 980F (n° de série), est un modèle de l'année 1995 qui cumule environ 28 859 heures de travail. Une fuite d'huile hydraulique est repérée sur la chargeuse environ un mois avant l'accident. La chargeuse est amenée au garage d'entretien mécanique afin de déceler l'origine de cette fuite.

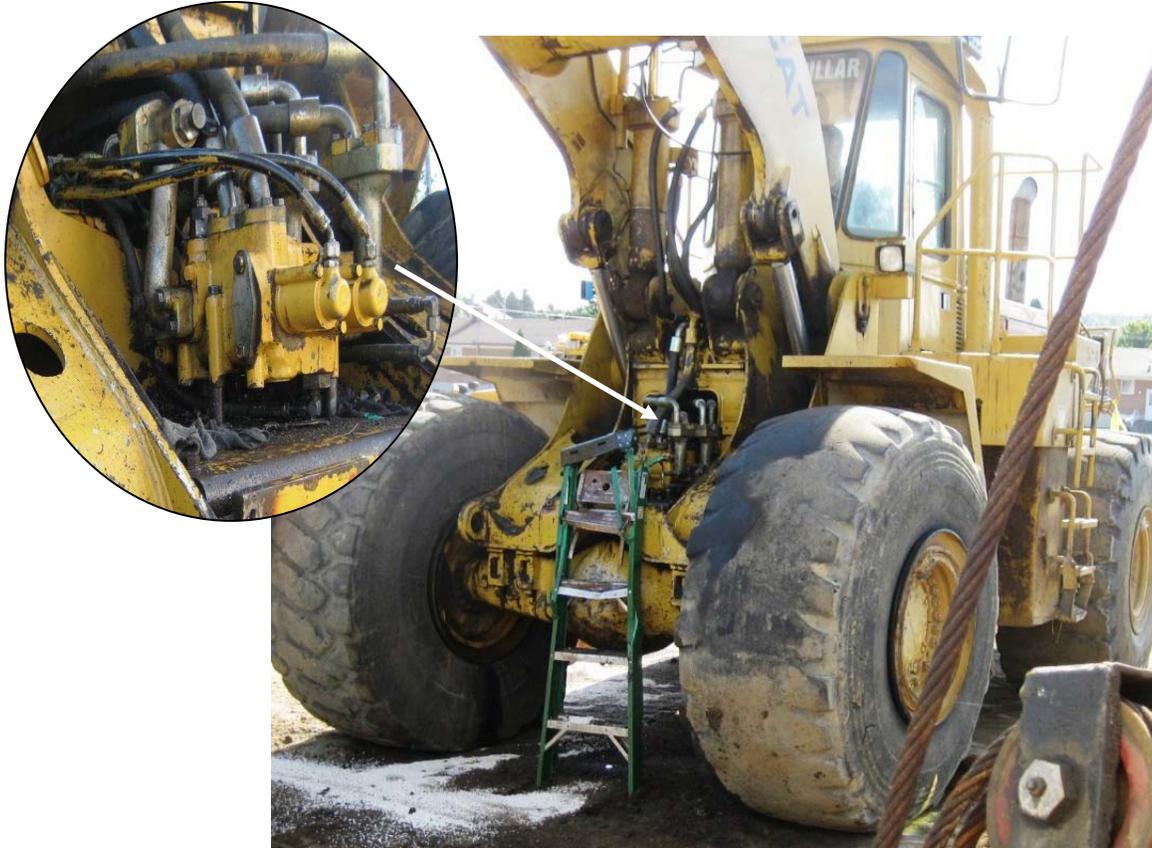
Photo 3 : Chargeuse Caterpillar 980F et emplacement du corps de soupape (source : CSST & Hewitt)

La fuite provient du système de distribution d'huile hydraulique. Le protecteur fixe de métal qui recouvre les connexions hydrauliques est retiré pour accéder à la zone de travail. Par la suite, à l'aide d'un jet d'eau sous pression, l'endroit de la fuite est nettoyé pour mieux la localiser.

Comme la fuite provient du corps de soupape, des manœuvres sont entreprises afin de le retirer de la chargeuse et pouvoir le réusinier ou le remplacer, selon l'ampleur de la fuite. Différents outils manuels tels que : clé à main, clé à cliquet et clé à chocs pneumatique sont utilisés pour réaliser le travail.

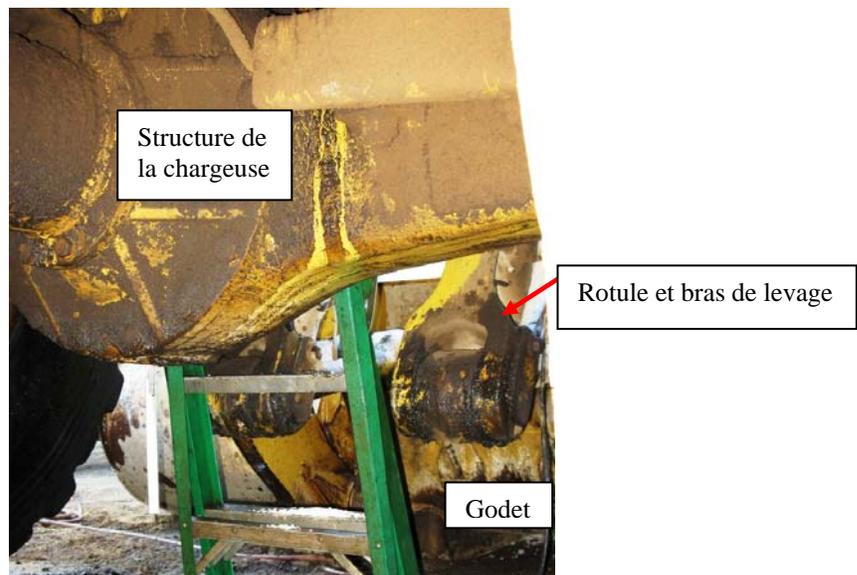
Photo 4 : Zone entre les bras de levage et la structure, godet au sol (source : CSST)

- Les leviers dans la cabine de la chargeuse actionnent une série de valves, de ressorts et d'actuateurs. Ceux-ci font fluctuer la quantité d'huile hydraulique qui circule dans le circuit.
- Cette fluctuation de la quantité d'huile dans la canalisation des vérins provoque une variation de pression dans les vérins, ce qui amène la tige du vérin à s'étirer ou à se rétracter.
- Lorsque le godet de la chargeuse est en appui au sol, la zone entre les bras de levage et la structure de la chargeuse, donnant accès au corps de soupape, est insuffisante pour permettre à un humain d'y accéder.

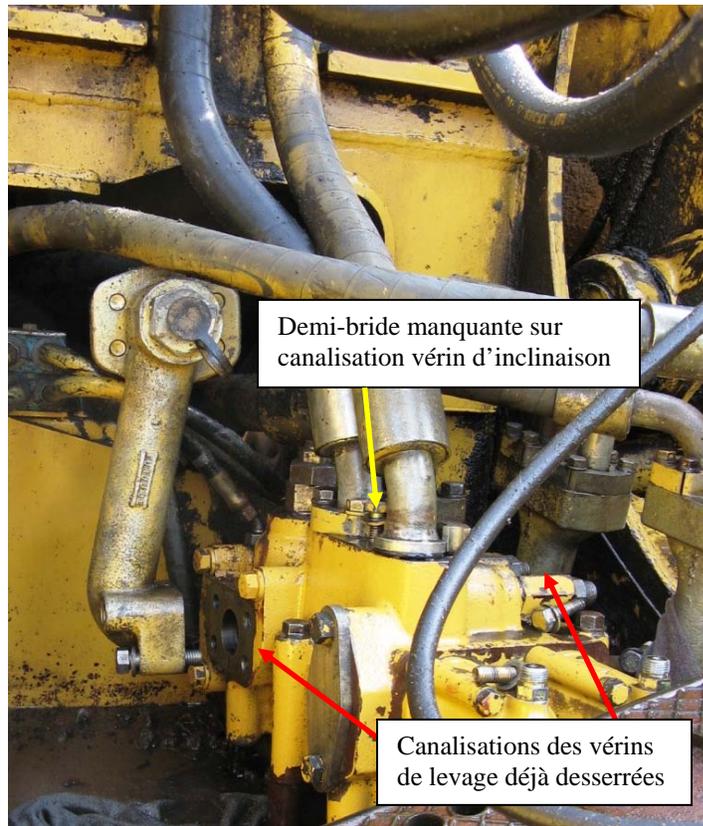
Photo 6 : Démantèlement des boyaux sur le corps de soupape (source : CSST)

- La méthode retenue par l'employeur pour retirer le corps de soupape est de soulever le godet et le déposer sur deux blocs de béton empilés l'un sur l'autre, à environ 120 cm de hauteur, afin de libérer suffisamment d'espace pour que le travailleur puisse se glisser sous les bras de levage et atteindre la pièce à retirer. Cette manœuvre est réalisée à deux travailleurs : un qui opère la chargeuse et un autre qui guide l'empilage.

- L'employeur ne possède pas d'outil ou de dispositif de retenue conçu spécifiquement pour retenir le godet et les bras de levage en position relevée lors d'interventions sur le système hydraulique.

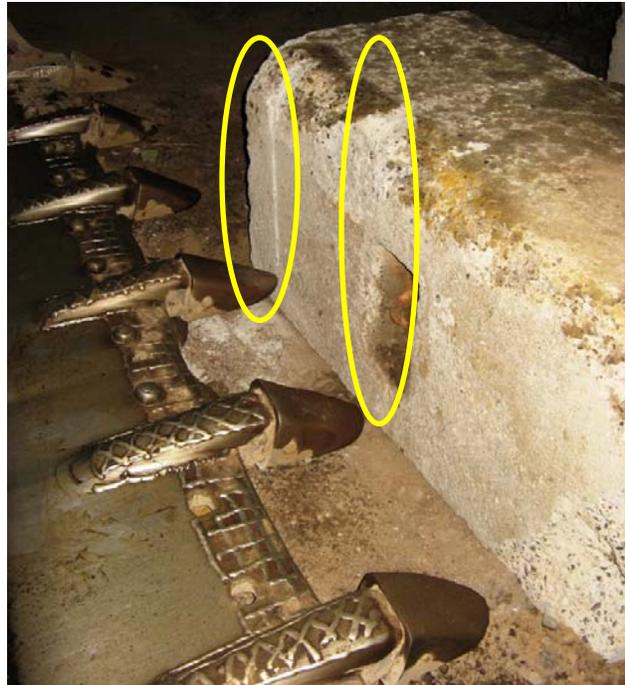
Photo 8 : Traces laissées par les dents du godet sur le bloc inférieur (source : CSST)

- Le godet est déposé sur les blocs de béton parallèlement au sol. Ils sont placés environ au centre du godet, sur le plat du godet.
- Il y a de la pression dans le circuit des vérins d'inclinaison, car ils sont en extension lorsqu'appuyés sur les blocs.
- Lorsque le travailleur retire une demi-bride de la canalisation hydraulique des vérins d'inclinaison, un joint d'étanchéité perd sa rétention et il s'en suit une fuite d'huile hydraulique. Cette perte de fluide hydraulique cause une diminution de la pression du circuit des vérins d'inclinaison.
- Ceci fait basculer le godet vers le haut, déplace le centre de gravité de l'ensemble de façon à exercer une force de poussée sur le bloc du haut et fait chuter le bras de levage au sol.

- Sous l'effet de cette force, le bloc de béton du haut fait une rotation de 180° et tombe devant l'autre bloc.
- Les blocs de béton possèdent un anneau sur le dessus afin de les manipuler. De par son emplacement sur les blocs, nous avons pu déterminer leur mouvement lors de la chute du godet.
- Le bras applique une force sur le bloc inférieur qui fait une rotation de 90° dans le sens antihoraire. Le talon du godet est appuyé au sol, mais des dents sont appuyées sur le bloc lorsque les premiers répondants arrivent sur les lieux.

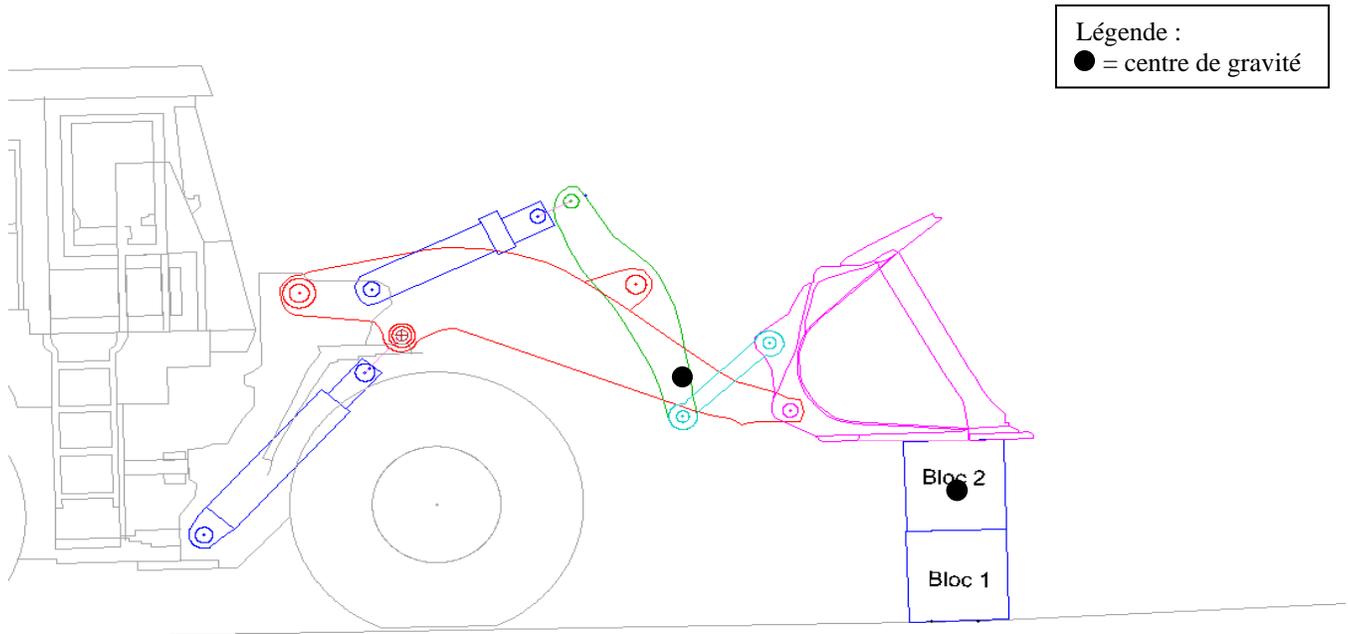
Figure 3 : Position initiale du godet et des blocs de béton (source : CSST)

- la chargeuse est stationnée sur une surface de terre battue, relativement à niveau, adjacente au garage;
- le bras de levage est soulevé;
- le godet est déposé parallèle au sol, sur deux blocs de béton (609 mm L x 609 mm H x 1219 mm P) superposés;
- les blocs sont situés près du centre du godet (tel que montré à la figure 2);
- le frein de stationnement est en fonction;
- les vérins d'inclinaison sont alimentés par un circuit hydraulique commun sans séparation, donc en cas de fuite de fluide hydraulique, les deux vérins se vident simultanément.

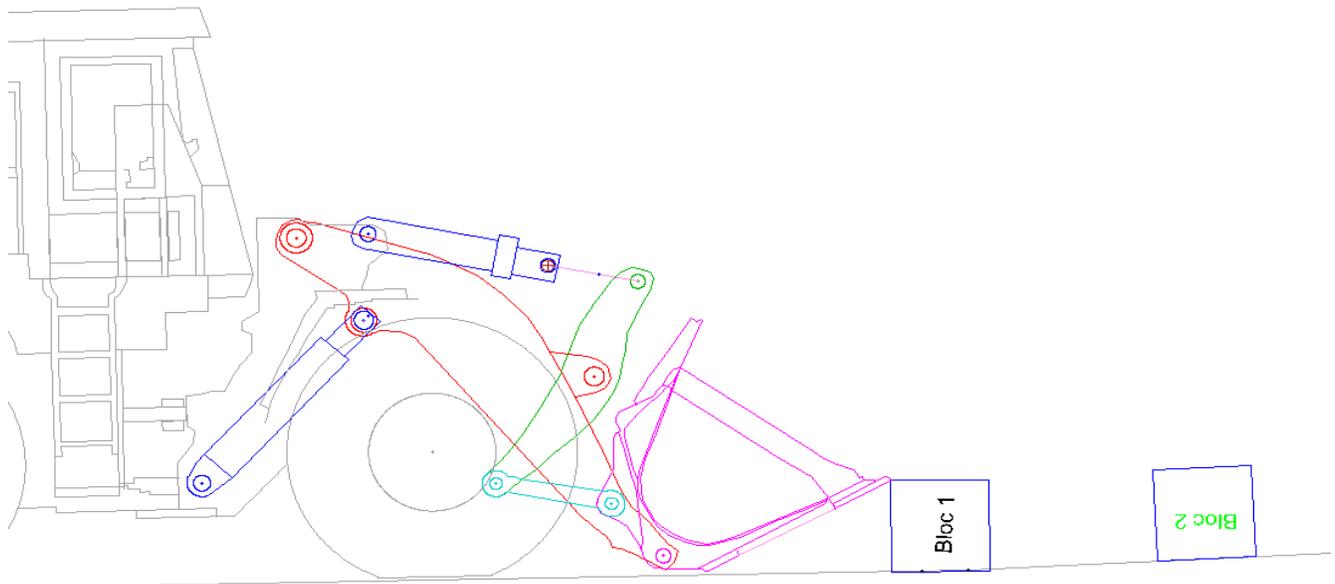
Figure 4 : Position finale du godet et des blocs de béton (source : CSST)

- le bloc de béton supérieur est tourné de 180 degrés et est situé devant le bloc inférieur;
- le bloc de béton inférieur est tourné de 90 degrés en sens antihoraire;
- le bras de levage est descendu;
- le godet est descendu jusqu'au sol, mais il est incliné et les dents sont appuyées sur le bloc de béton inférieur.

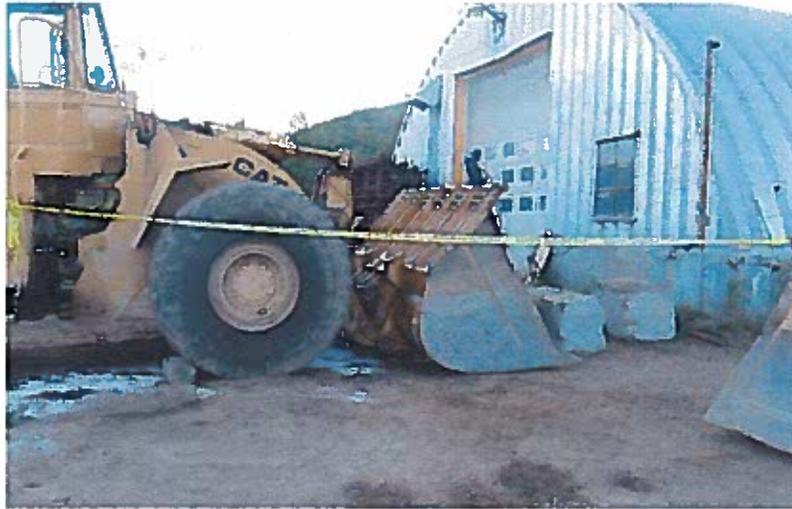
Figure 1 - Chargeuse suite à l'accident

Le 8 septembre 2014, suite à la détection d'une fuite au niveau de la valve de contrôle des circuits hydrauliques d'une chargeuse, un opérateur procède à sa réparation. Lors de la réparation, le godet et le bras de levage bougent et le bras de levage écrase l'opérateur contre le châssis de la chargeuse. Le travailleur est décédé. Dans le cadre de l'enquête d'accident réalisée par la CSST, une expertise a été demandée dans le but d'expliquer l'événement accidentel.

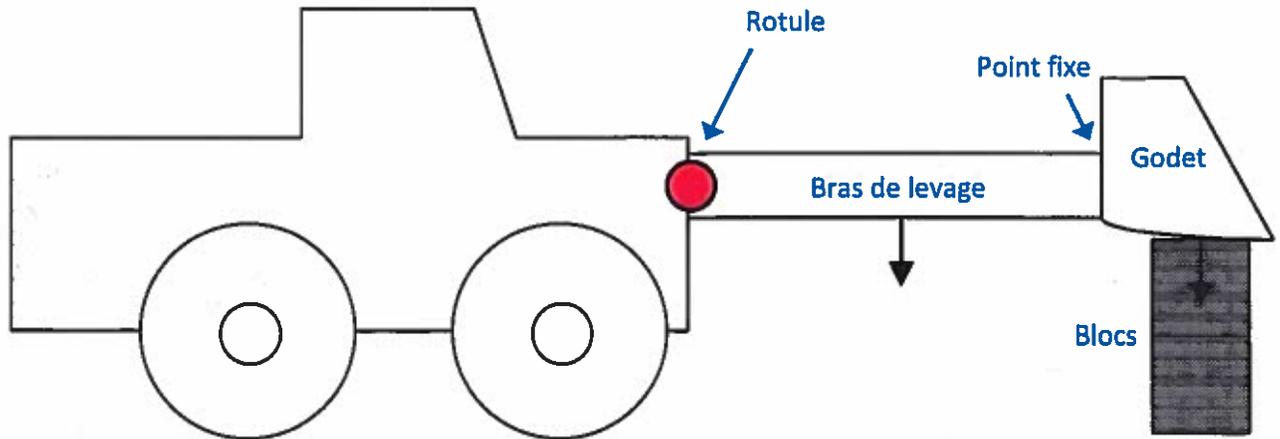
Figure 5 – Situation 2

Il n'y a aucune pression dans les vérins de levage, donc le point entre le bras de levage et la chargeuse agit comme une rotule. Tandis que la pression présente dans les vérins d'inclinaison fait en sorte que le point entre le godet et le bras de levage est fixe. Les blocs supportent le poids du bras de levage et du godet. En effet, le point d'appui godet-bloc étant devant les points d'attache godet-bras de levage, un moment (effort) de rotation est généré. Les efforts sont transmis aux vérins d'inclinaison par le bras d'inclinaison. Le fluide hydraulique ne pouvant sortir des vérins (manette de contrôle au point neutre), la pression augmente de manière à résister au moment de rotation généré par les conditions d'appui. La liaison bras de levage-godet agit donc comme un point fixe. Le système est en équilibre statique.

C'est la situation qu'on retrouve lorsque l'opérateur appuie le godet sur les blocs et que de la pression est présente dans les vérins d'inclinaison, avant qu'il enlève la demi-bride de la canalisation hydraulique et cause la fuite de fluide. Avec la position initiale approximative avant l'accident, tel que modélisé avec le logiciel QCAD, des calculs ont été effectués pour cette situation (voir annexe 3).

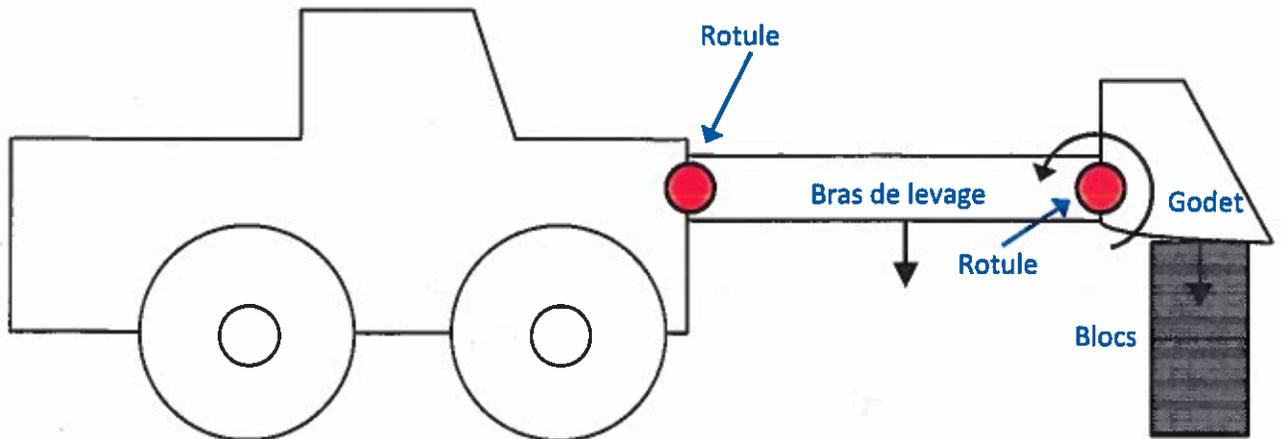
Figure 6 – Situation 3

Comme dans la situation 2, il n'y a aucune pression dans les vérins de levage, donc le point entre le bras de levage et la chargeuse agit comme une rotule. Au moment où la demi-bride est enlevée, le fluide hydraulique fuit et, donc il n'y a plus de pression dans les vérins d'inclinaison. Le point entre le godet et le bras de levage devient une rotule. Le système n'est plus en équilibre et les rotules ne sont pas bloquées, le système est libre. Le poids du bras de levage et du godet fait basculer le système vers la chargeuse.

Suite à l'analyse de l'état d'équilibre pour diverses situations, il a été déterminé qu'avant la fuite de fluide hydraulique, lorsqu'il y avait de la pression dans les vérins d'inclinaison et que le godet était appuyé sur les blocs de béton, le système était en équilibre statique (situation 2). Avec la fuite de fluide hydraulique et la perte de pression des vérins d'inclinaison, le système n'est plus en équilibre et les rotules ne sont pas bloquées, le système est libre (situation 3). La rotation du godet vers le haut déplace la pression du point d'appui d'une charge verticale à une charge inclinée, ce qui pousse le bloc supérieur vers le garage et fait basculer le bloc inférieur vers la chargeuse. La distance entre la rotule qui relie le godet au bras de levage et la position des blocs de béton crée un moment et le poids du bras de levage et du godet fait basculer le système vers la chargeuse.
