EN004048

RAPPORT D'ENQUÊTE

**Accident mortel survenu à un travailleur
de l'entreprise Michel Sylvain,
le 10 novembre 2014, sur un chantier situé
au 881, rang de l'Achigan Nord à L'Épiphanie**

Date du rapport : 4 mars 2015

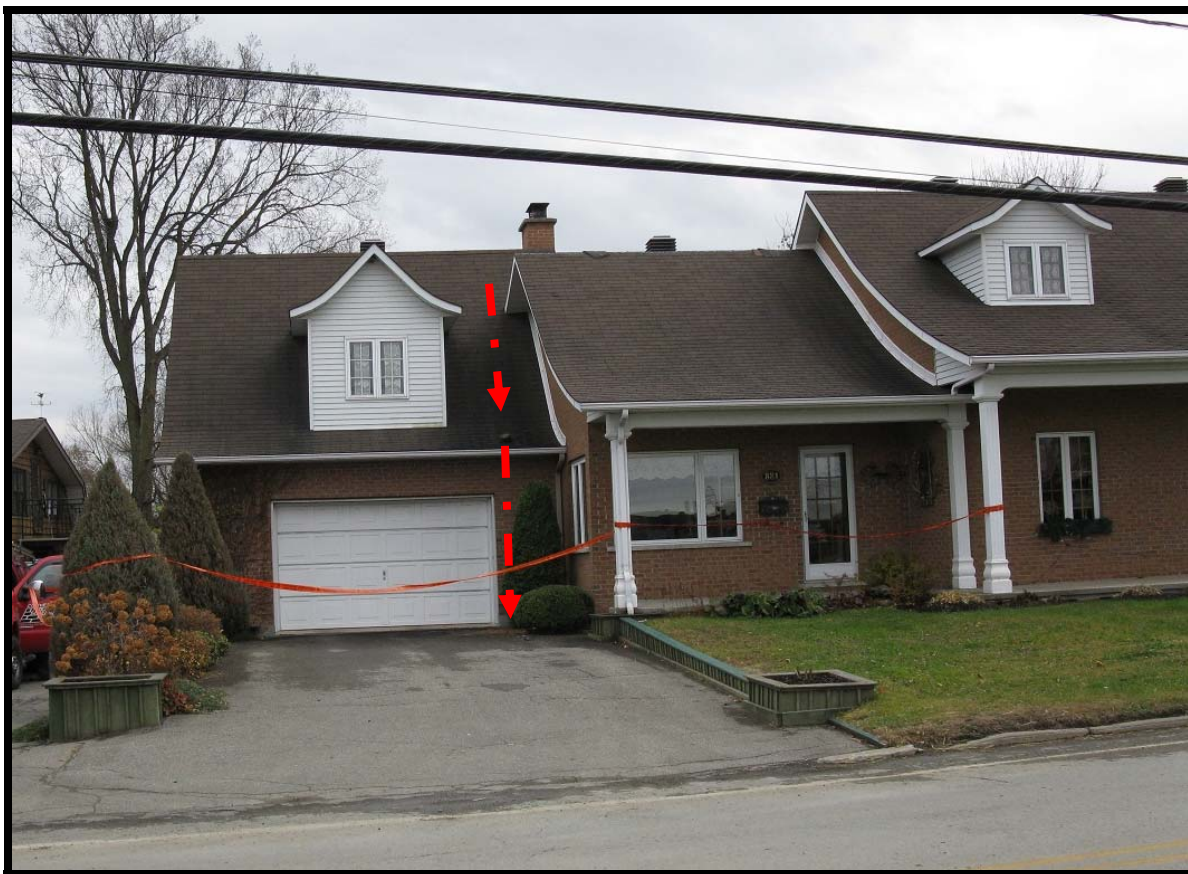
Photo 1 : Lieu de l'accident (source : CSST)

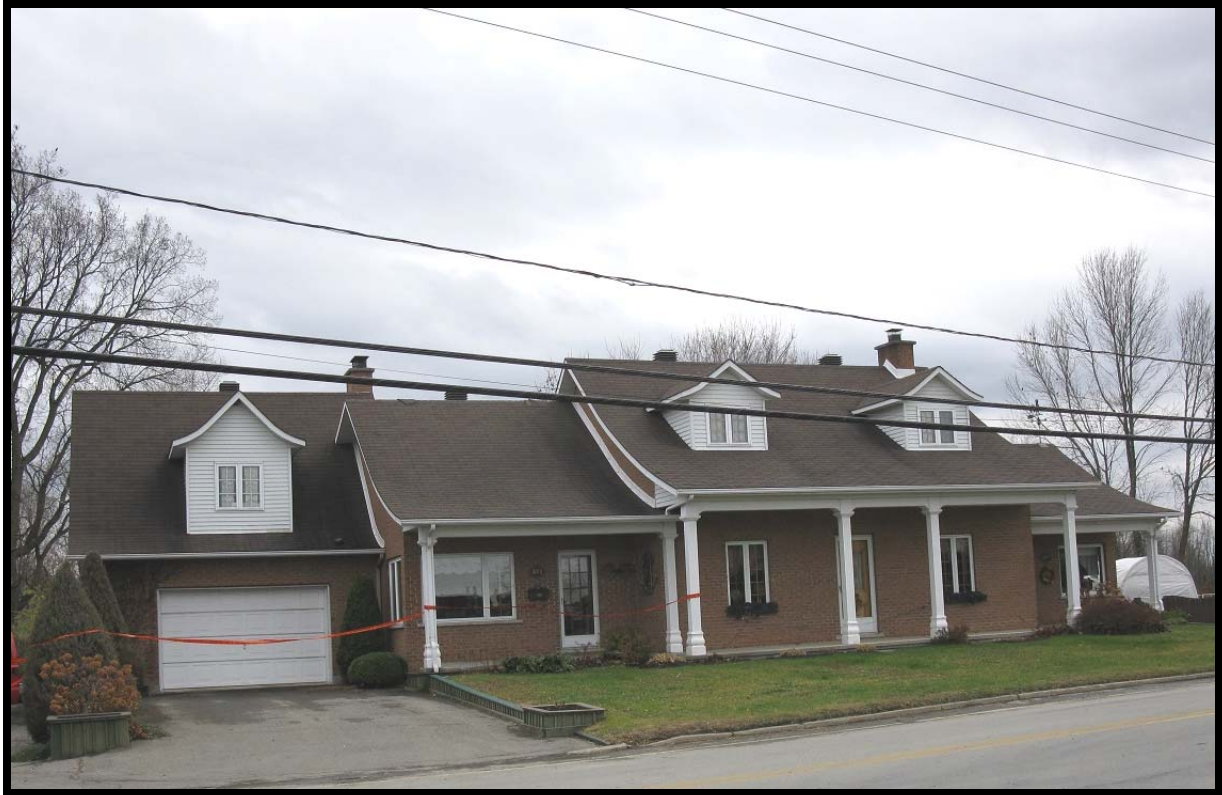
Photo 2 : Vue de face du chantier (source : CSST)

Le chantier résidentiel, où survient l'accident, se situe au 881, rang de l'Achigan Nord à L'Épiphanie. La toiture comporte quatre sections à deux versants avec des pentes différentes (Figure 1). La pente du versant avant du garage, d'où le travailleur chute, est de 40° (soit 10/12). L'avant-toit est moins incliné. La hauteur de la bordure du toit, au-dessus de la porte du garage, est de 2,9 m (9 pi 7 po).

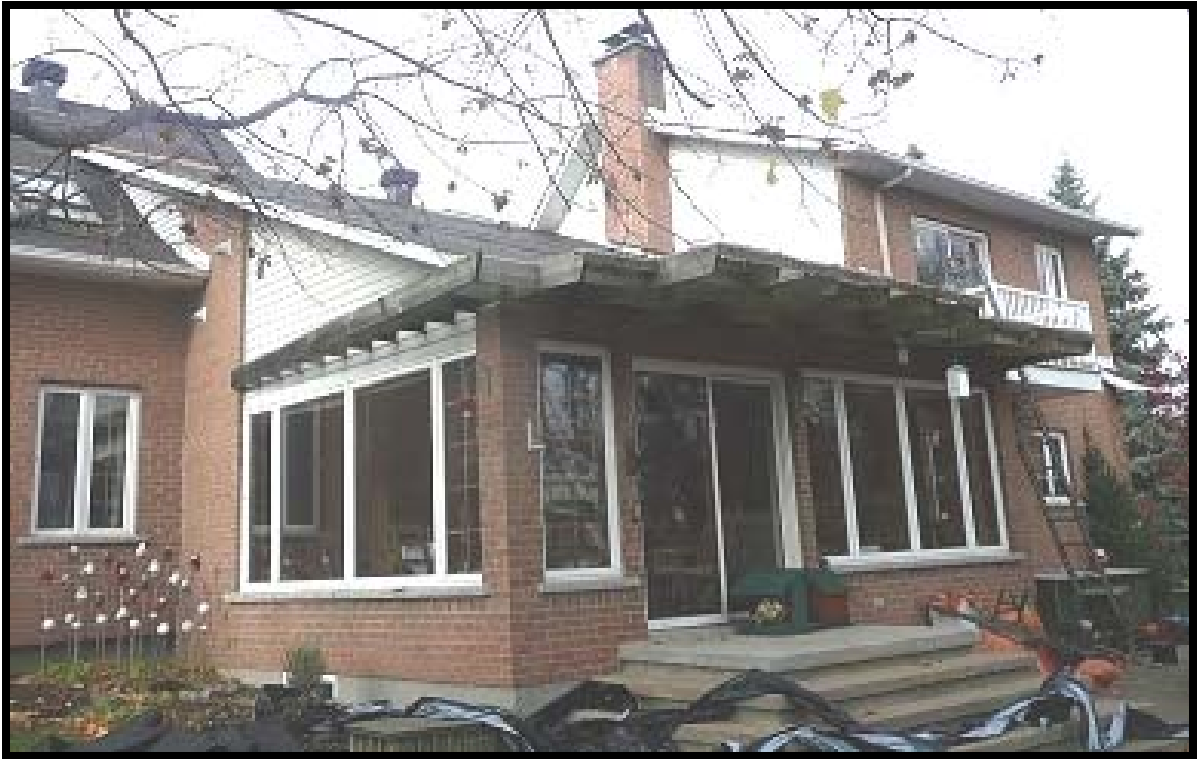
- Le jour de l'accident, les travailleurs œuvrent sur le versant arrière adjacent au garage;
- La pente de ce versant est de 23° (6/12);
- La hauteur de la bordure de l'avant-toit, à l'arrière, est de 3,3 m (10 pi 9 po) avec le sol;
- Une échelle d'accès, servant également de monte-matériaux, est installée sur le côté droit de ce versant. L'échelle n'est pas attachée;
- Il n'y a pas de garde-corps ou autre dispositif de protection contre les chutes.

Photo 3 : Vue du versant en cours de rénovation (source : CSST)

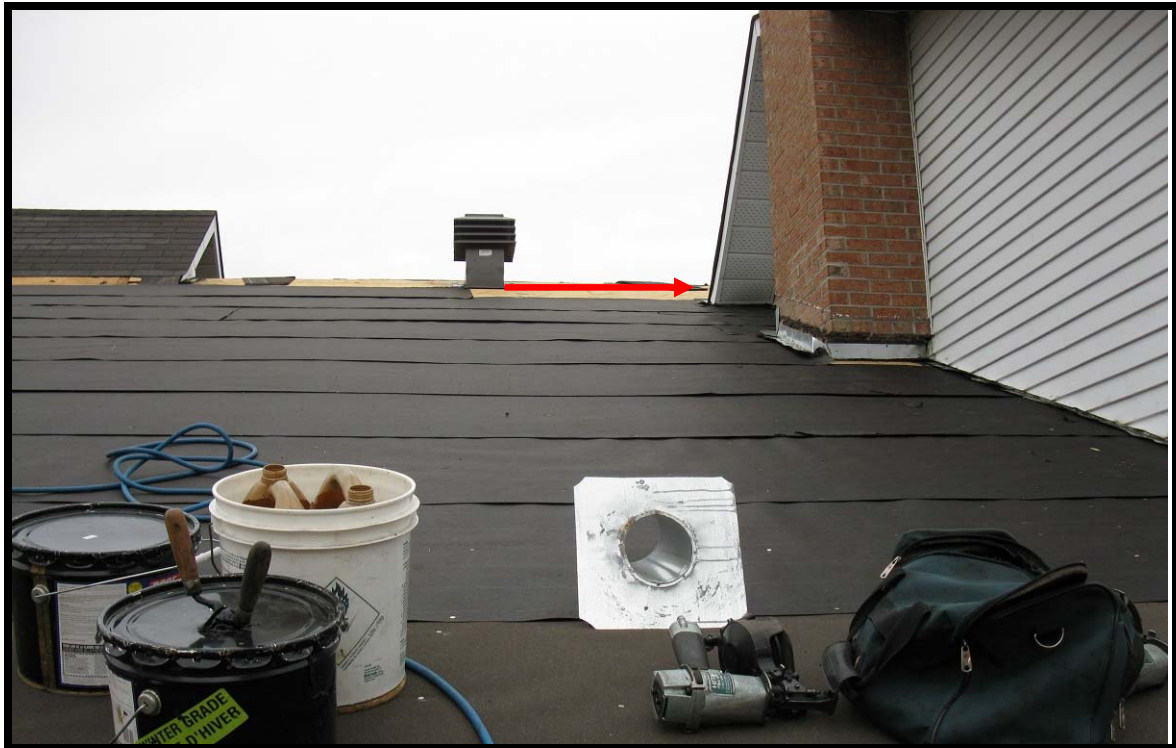
Vers 10 h 45, M. « A » installe le rang de départ des bardeaux. M. « B » achève l'installation du papier-feutre. Dans les moments qui précèdent l'accident, il dépose un rouleau près du ventilateur de toit et le déroule en reculant vers le toit du garage. À cette hauteur, le versant numéro 3 chevauche la toiture du garage sur une longueur de 1,2 m (4 pieds). Les pentes inverties de ces versants amènent le travailleur à poser les pieds sur le toit du garage. Le travailleur perd l'équilibre. Il glisse entre la lucarne et le mur pignon, tombe de la bordure du toit et termine sa chute sur le pavé en asphalte. Dans sa chute, il entraîne le rouleau de papier-feutre qu'il déroulait.

Photo 4 : Déroulement du papier-feutre de la gauche vers la droite (source : CSST)

Dans les moments qui précèdent l'accident, M. « B » est sur le versant numéro 3, près du faîte. Il déroule le papier-feutre en reculant vers le garage. Les pentes inverties amènent le travailleur à poser les pieds sur le versant du garage. La pente est de 40°. Peu exposée au soleil, la portion de toiture entre la lucarne et la section attenante est favorable au développement d'algues qui la rendent glissante. Le travailleur perd pied. Il glisse jusqu'en bordure du vide sur une distance approximative de 4,5 m (14 pi 11 po). Le danger de chute de hauteur est plus manifeste pour quiconque dévale un versant abrupt et se retrouve en bordure du vide.

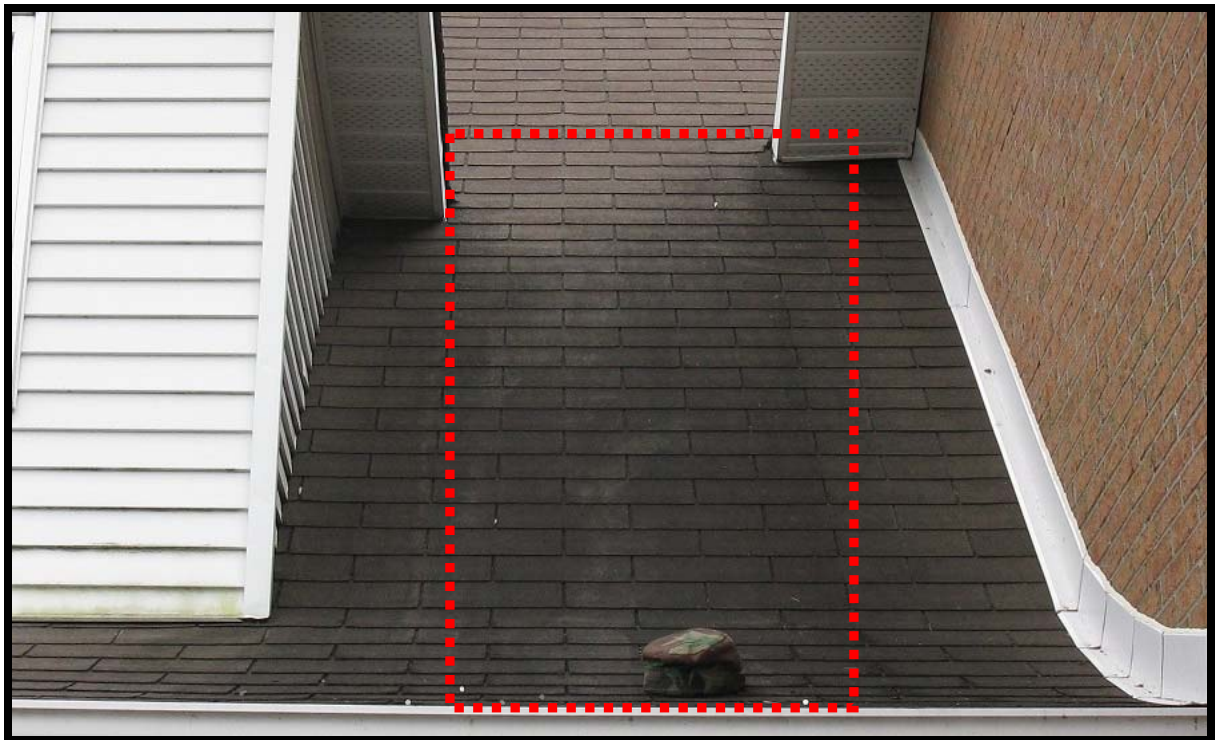
La façade avant du bâtiment est orientée vers le nord-ouest. La section de toiture entre la lucarne au-dessus du garage et le mur pignon de la section attenante est très peu exposée au soleil. On observe une altération de la couleur des bardeaux d'asphalte causée par les algues (photo 5).

- Selon les informations obtenues, l'âge de la toiture est estimé à une dizaine d'années;
- Selon la littérature, il faut d'ordinaire 5 ans pour que l'humidité donne lieu à la colonisation du revêtement par une algue. C'est sur les pentes orientées au nord, donc les moins exposées au soleil, que le phénomène est plus fréquent;
- Le développement de ces algues paraît peu sur les bardeaux foncés, voire pas du tout sur les bardeaux noirs;
- Des traces de la glissade du travailleur sont visibles sur les bardeaux d'asphalte.

Photo 5 : Zone où les algues se sont développées (source : CSST)

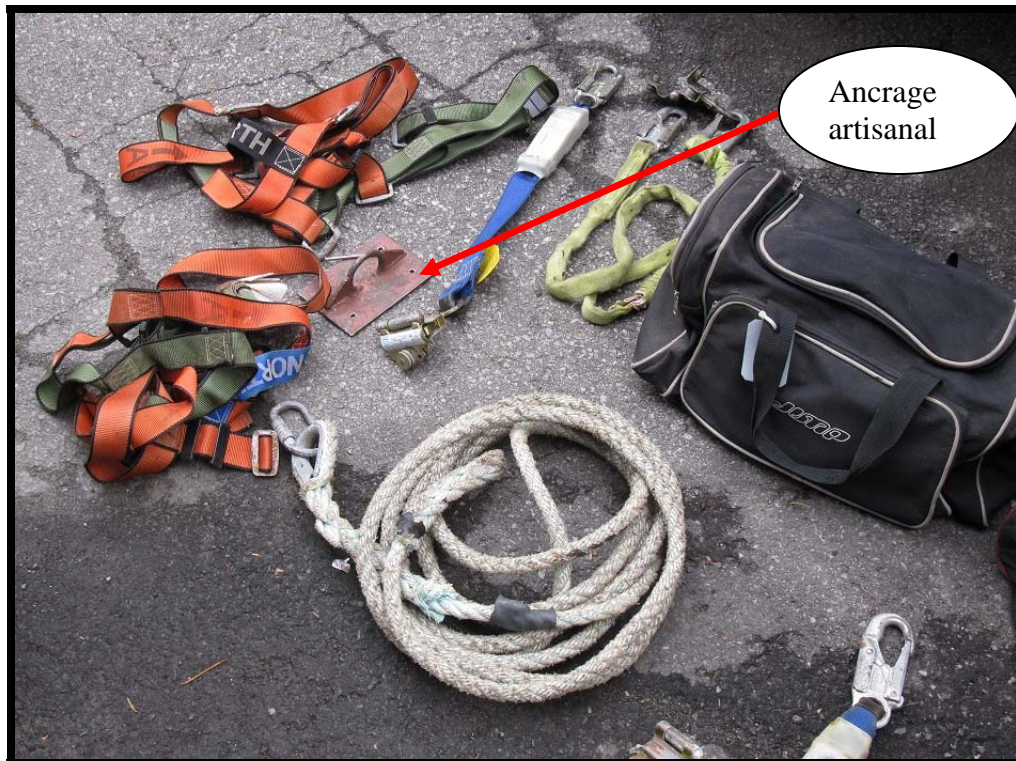
- Les dispositifs d'arrêt de chute : harnais, longes, cordes d'assurance, coulisseaux et ancrages demeurent dans les véhicules le jour de l'accident :
 - Un seul ancrage est conforme;
 - Les autres ancrages sont de fabrication artisanale;
 - Une corde de nylon servant de corde d'assurance verticale n'est pas certifiée et est reliée à un ancrage par un nœud;
 - Les coulisseaux sont conformes. On note cependant la présence d'oxydation;
 - Des absorbeurs d'énergie avec cordons d'assujettissement de longueurs variées sont conformes;
 - Les harnais sont en bon état bien que deux harnais n'ont pas d'étiquette. Par comparaison avec les autres harnais, leur conformité est établie;

Photo 7 : Une partie des dispositifs d'arrêt de chute disponibles au chantier (source : CSST)

- L'employeur ne dispose pas des instructions écrites pour l'installation et l'utilisation de ses équipements de protection individuelle.
