**EN004058**

# **RAPPORT D'ENQUÊTE**

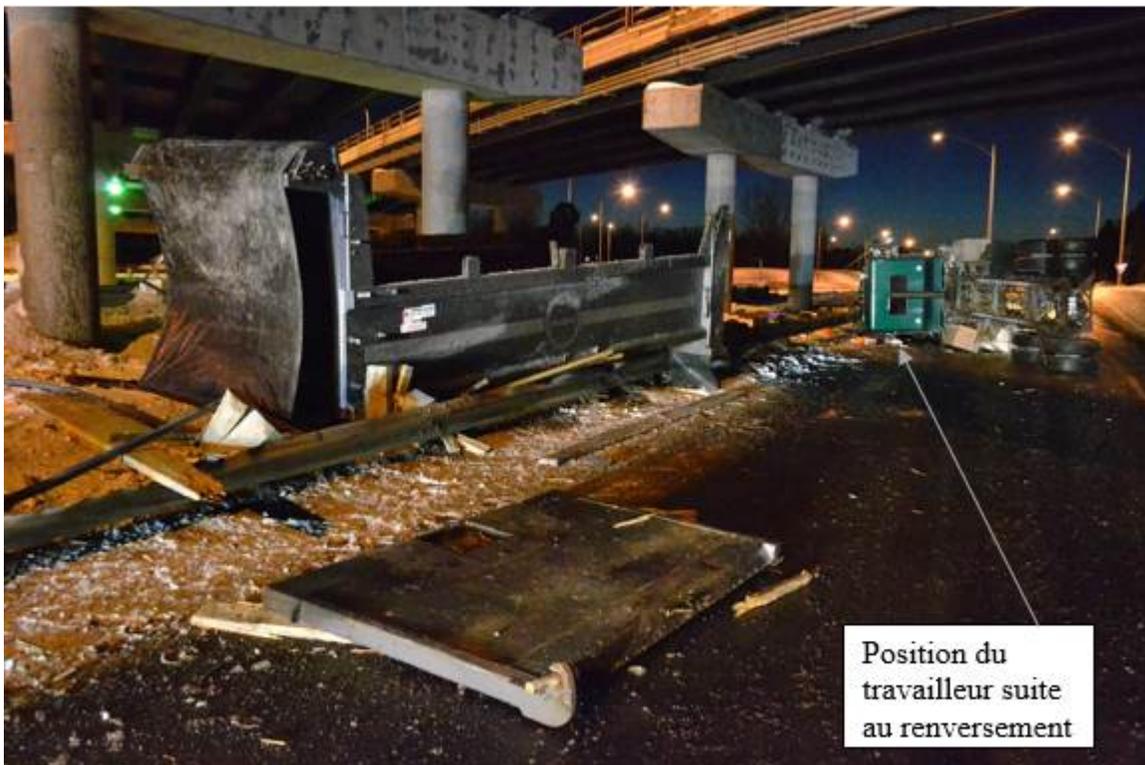
Photo 1 : Scène de l'accident  
(Source : Sûreté du Québec)

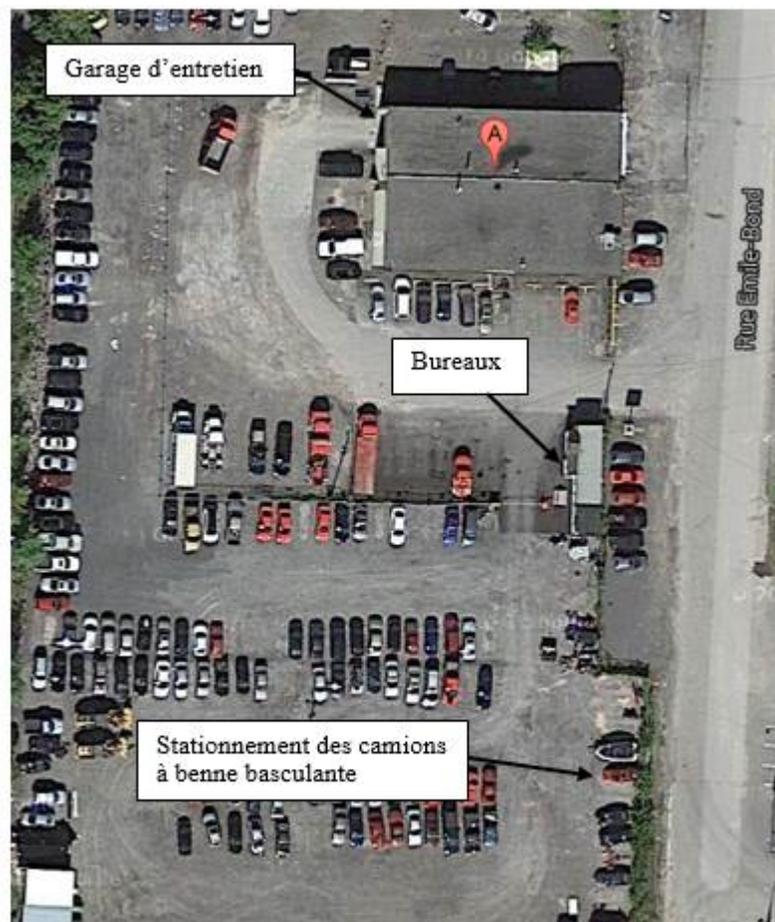
Image 1 : Vue aérienne du 25, rue Émile-Bond  
(Source : Google Maps)

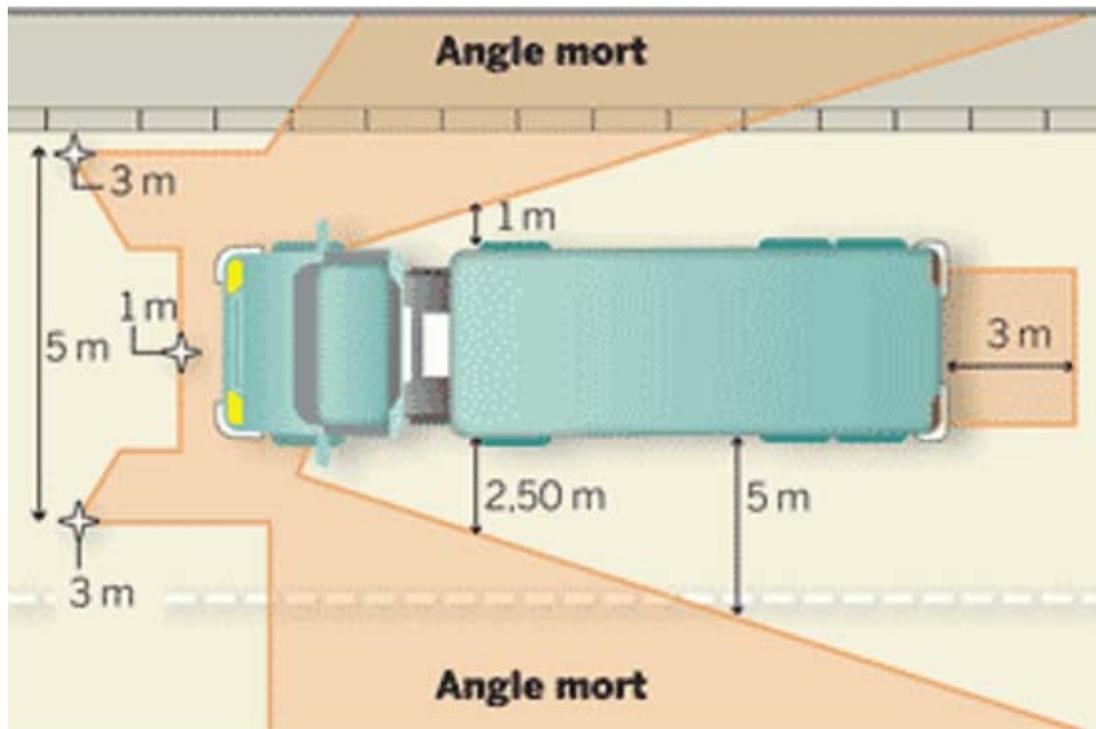
Image 7 : Vision périphérique d'un camion  
(Source : Google)

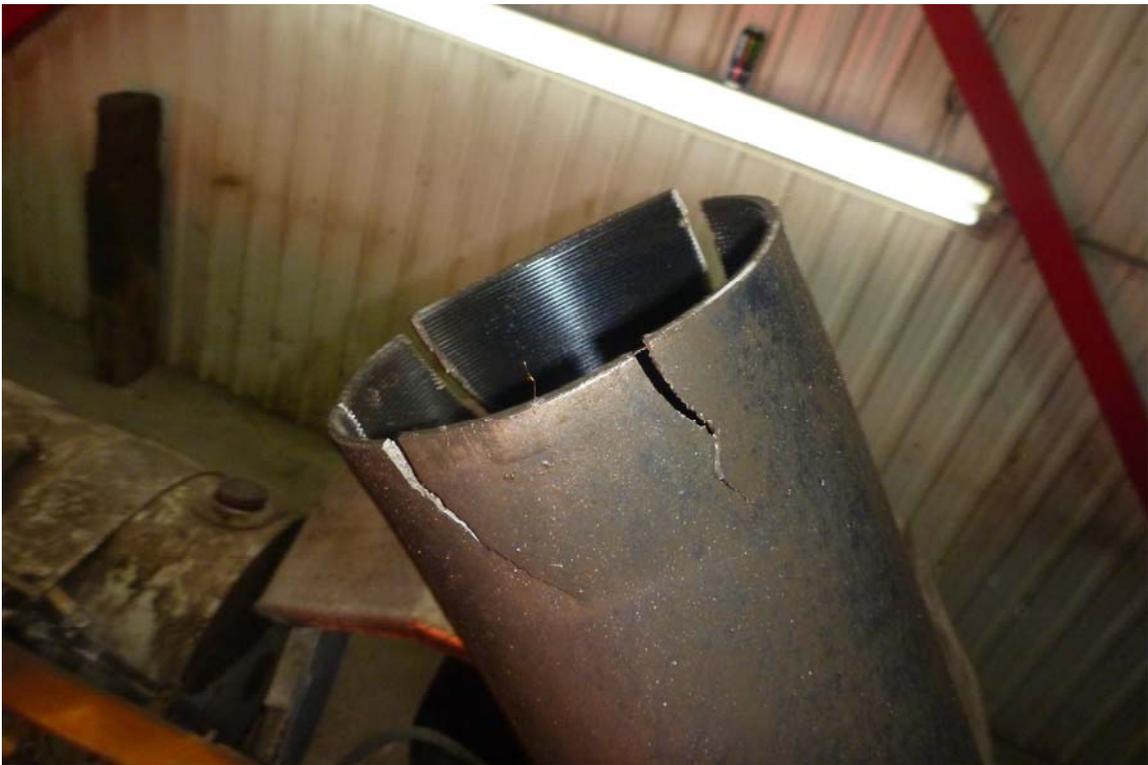
**Photo 18** : Vue rapprochée de l'extrémité supérieure de la base du vérin, montrant qu'elle est fissurée à plusieurs endroits sur sa section filetée.

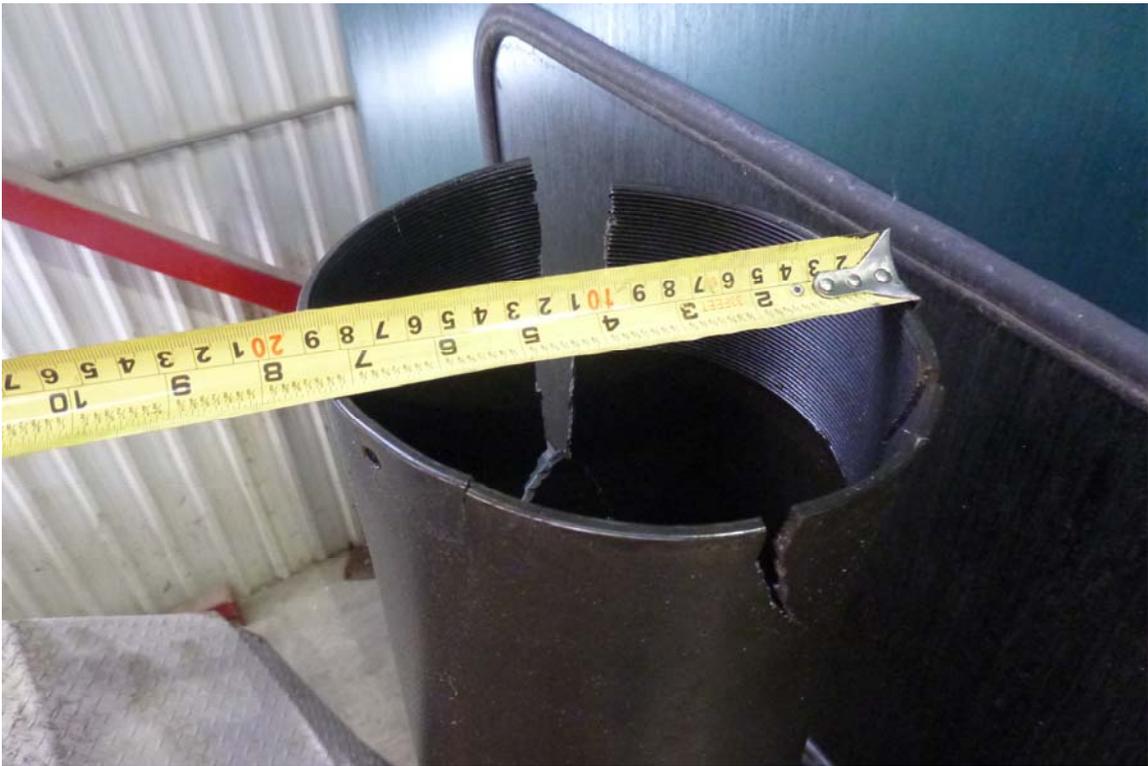
**Photo 19** : Autre vue rapprochée de l'extrémité supérieure de la base du vérin, montrant que son diamètre est d'approximativement 7 pouces.

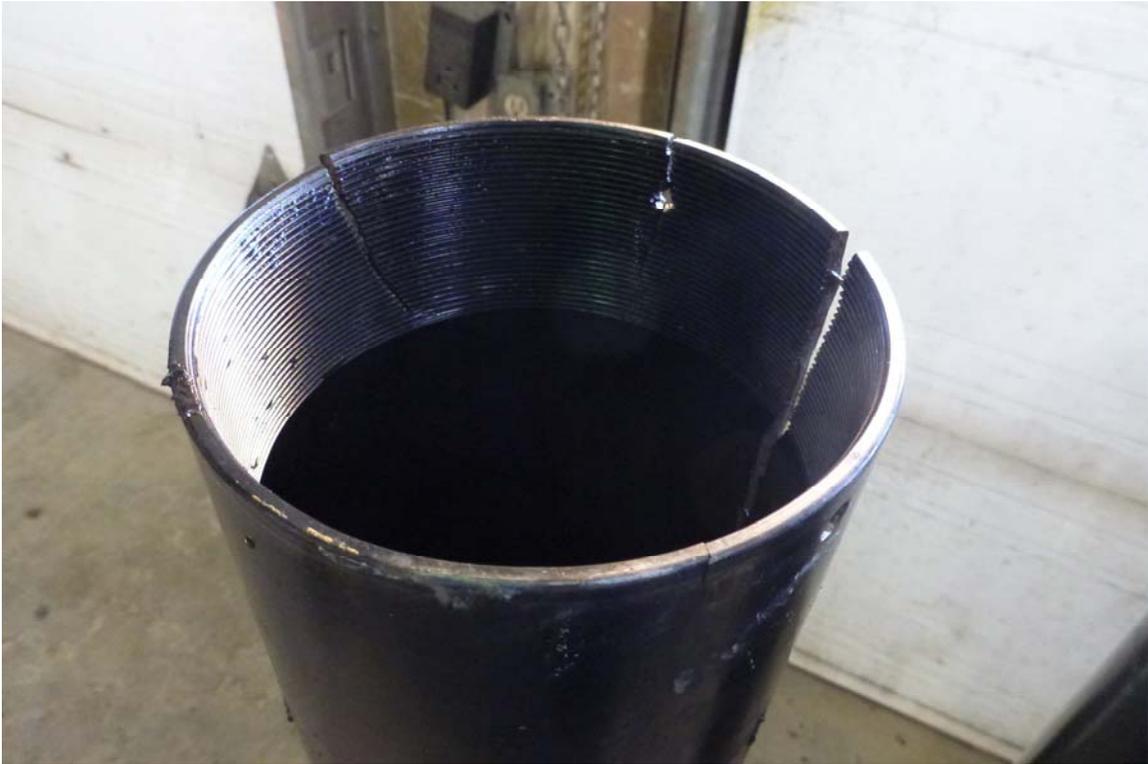
**Photo 35** : Vue rapprochée de l'extrémité de la section de gauche, montrant qu'elle est fissurée sur sa partie fileté.

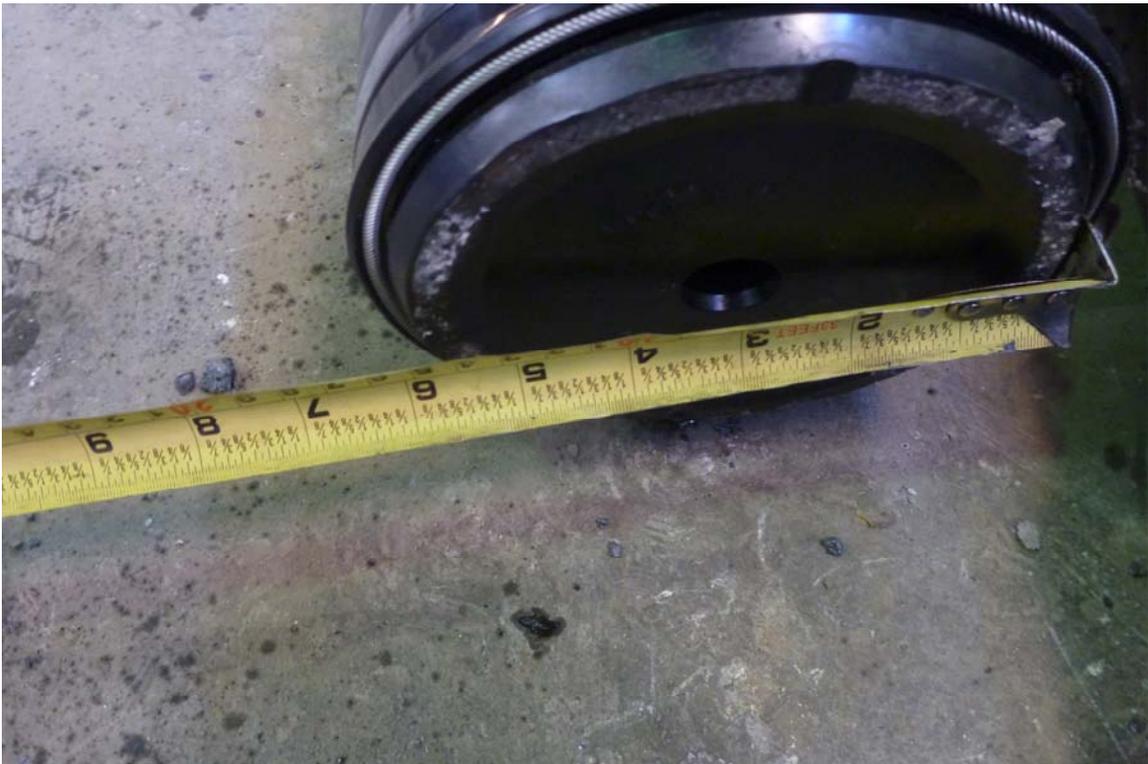
**Photo 36** : Vue rapprochée de la base de la section de la photo précédente, montrant que son diamètre est d'approximativement 6 pouces.

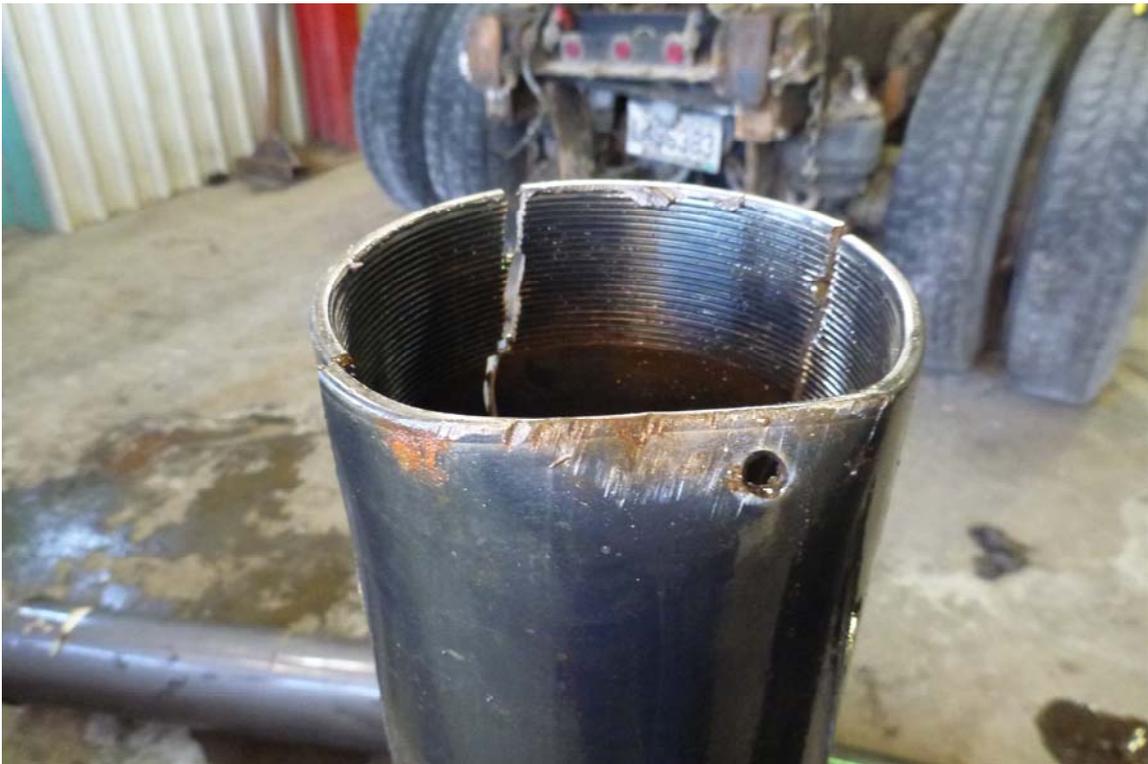
**Photo 38** :Vue rapprochée de l'extrémité de la section de droite, montrant qu'elle est déformée et fissurée sur sa partie fileté.

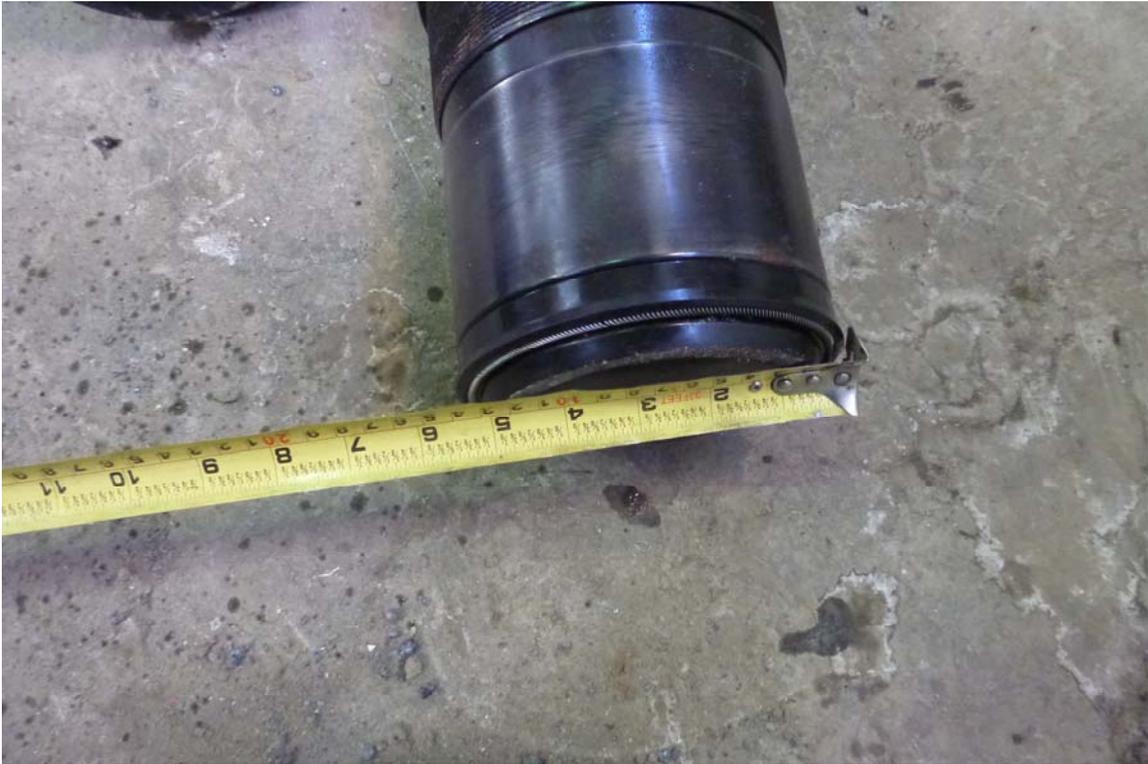
**Photo 39** : Vue rapprochée de la base de la section de la photo précédente, montrant que son diamètre est d'approximativement 5 pouces.
