RAPPORT D'ENQUÊTE

Direction régionale de Montréal-1

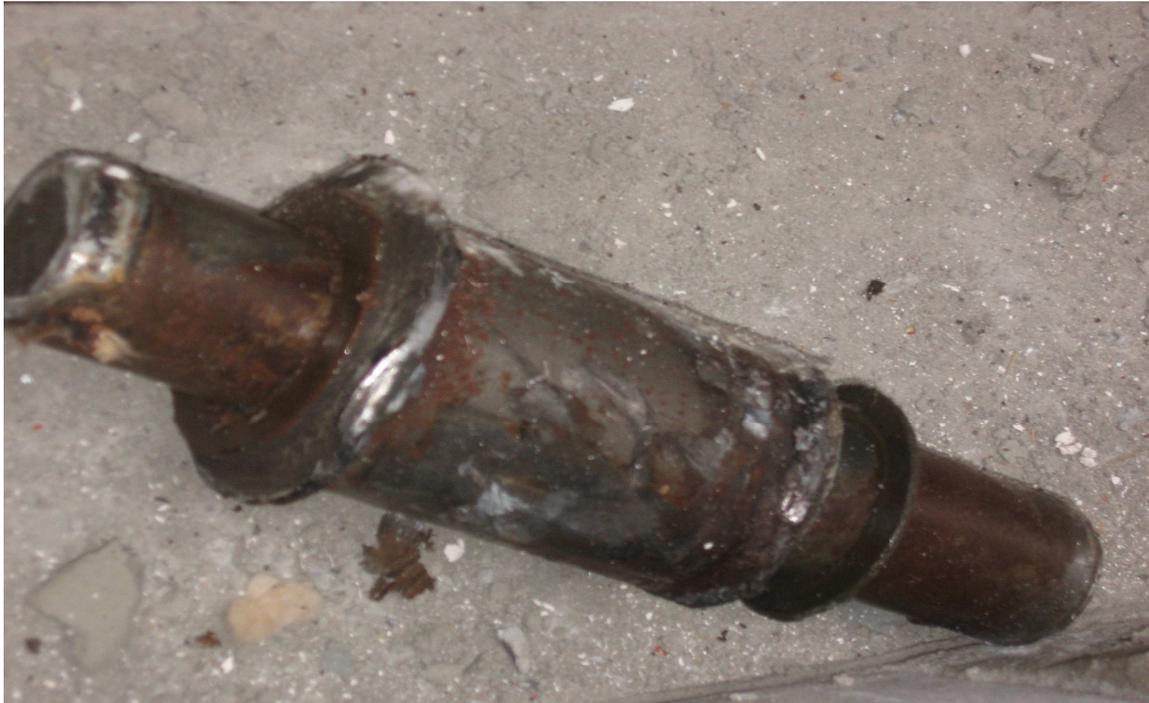
Photo 4 : Manchon (source : CSST)

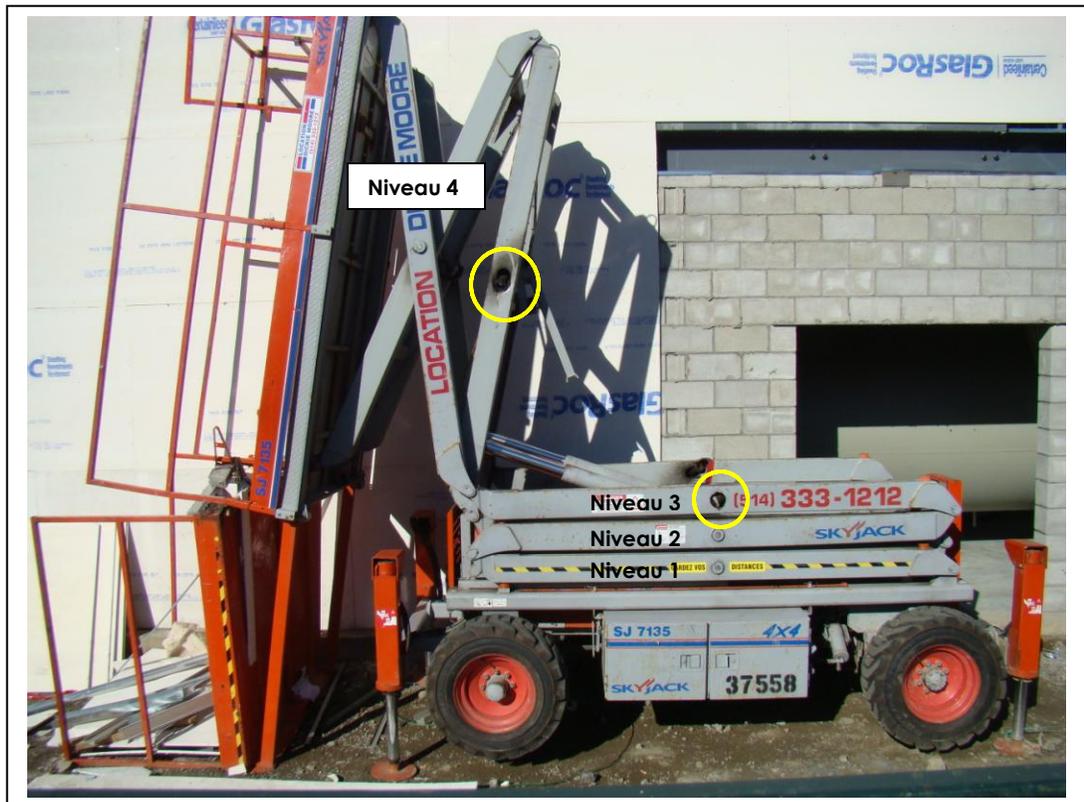
Photo 2. Rversement de la plateforme Skyjack modèle SJ7135 identifiée # 37558 sur un chantier de construction à Montréal. Identification des niveaux sur les membrures et emplacement du bris indiqué par les cercles jaunes.

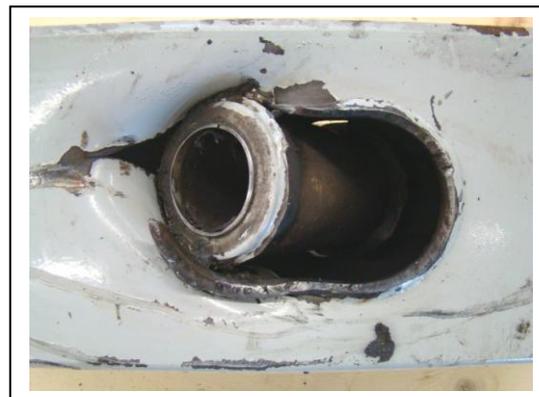
Photo 8b. Bris dans la ZAT des soudures du manchon 3GI.
Surface externe de membrure.

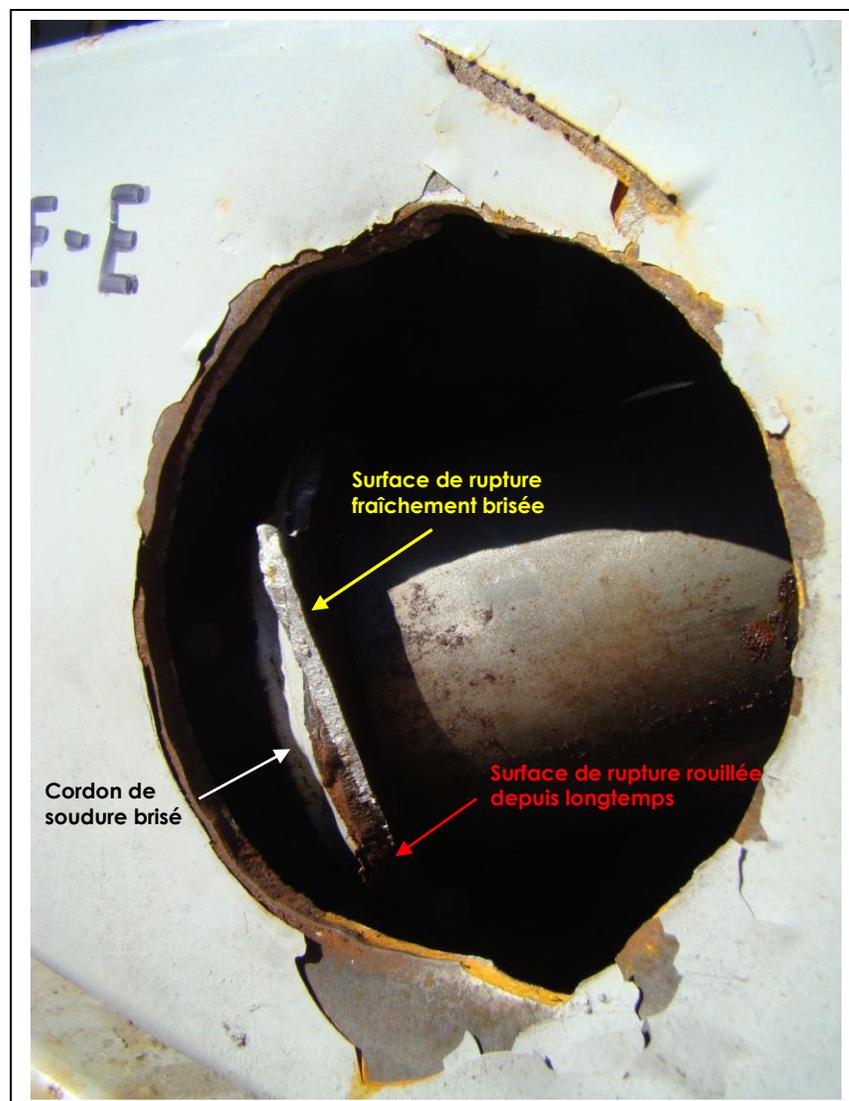
Photo 9. Cordon de soudure brisé de la membrure 3GE-ext. La surface de rupture indique qu'il y avait déjà une fissure au moment du bris.

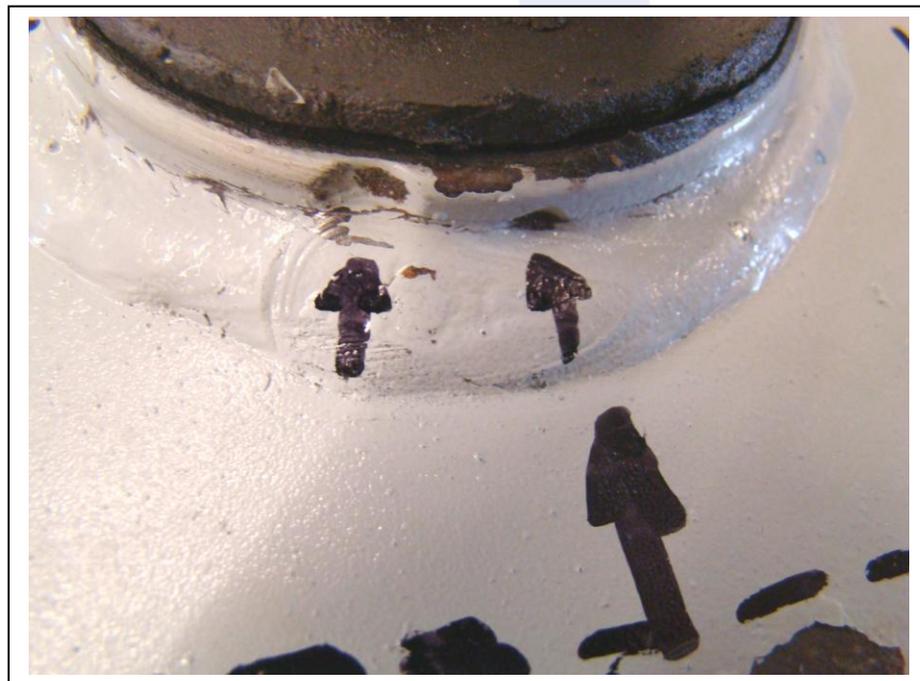
Photo 10. Peinture craquée au cordon de soudure de la membrure 1DE – surface intérieure.

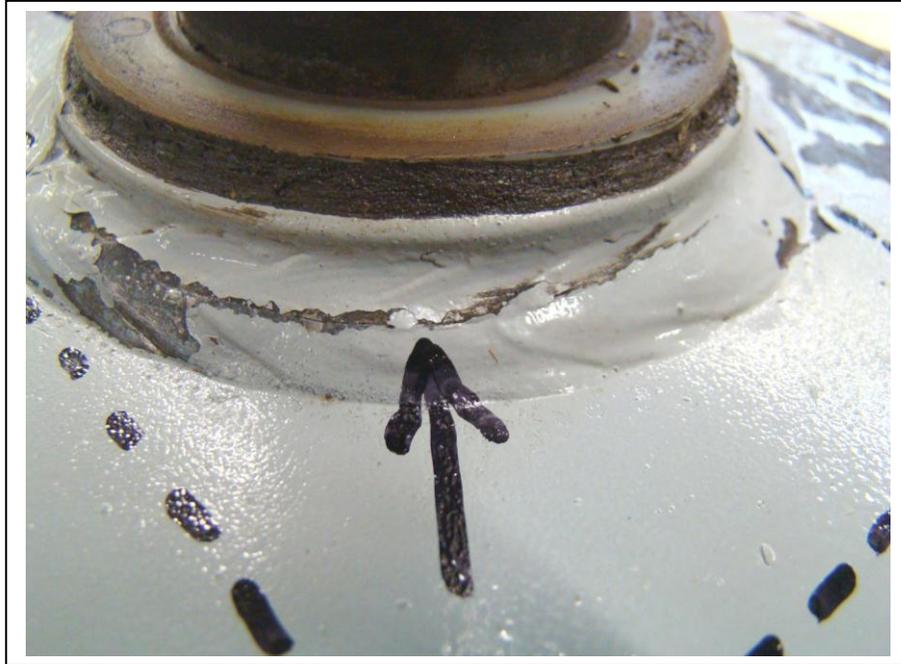
Photo 13. Fissure au cordon de soudure de la membrure 2GE-
surface intérieure.

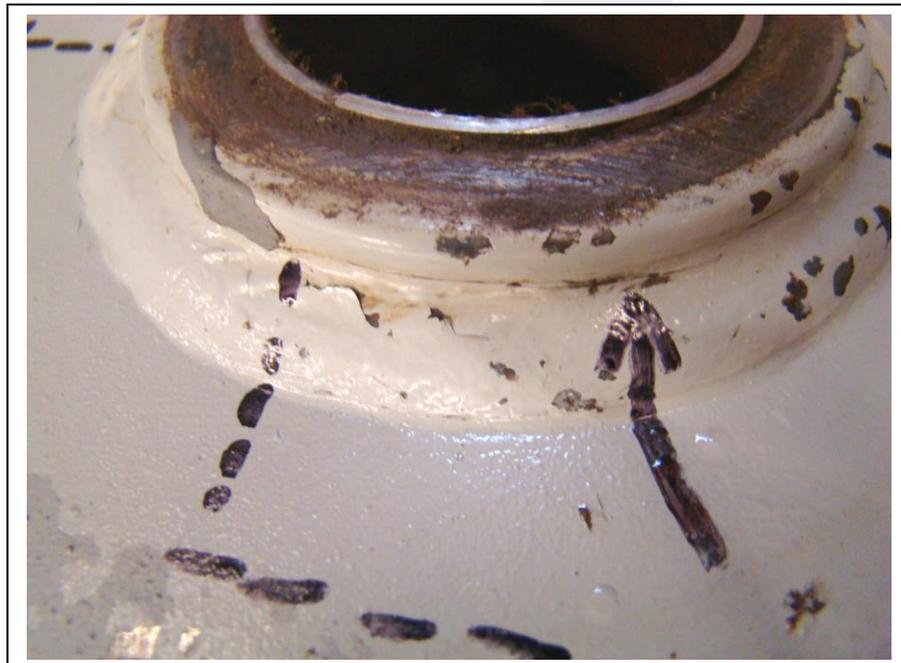
Photo 14. Peinture craquée au cordon de soudure de la membrure
2GI – surface extérieure.

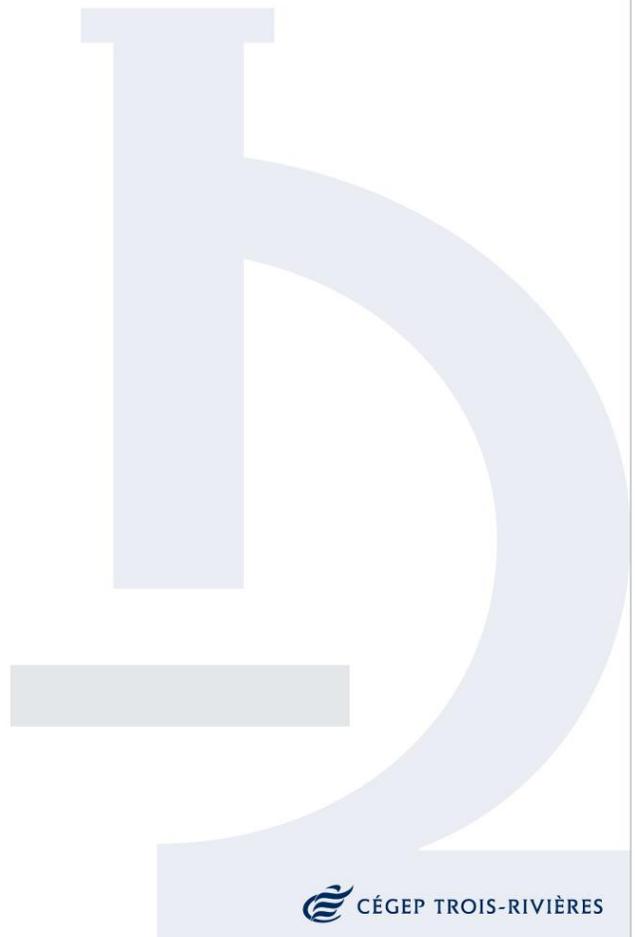
Merci de participer à notre processus d'amélioration continue.

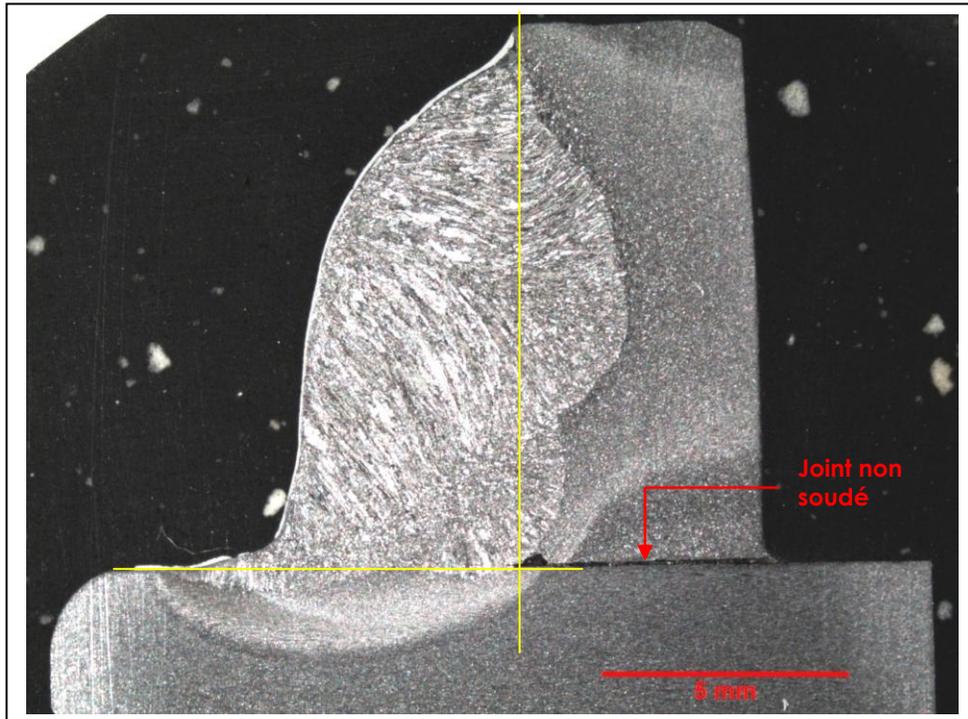
Photo 15. Absence de fissure du cordon de soudure 1DE – surface int.
Manque de pénétration à la racine.

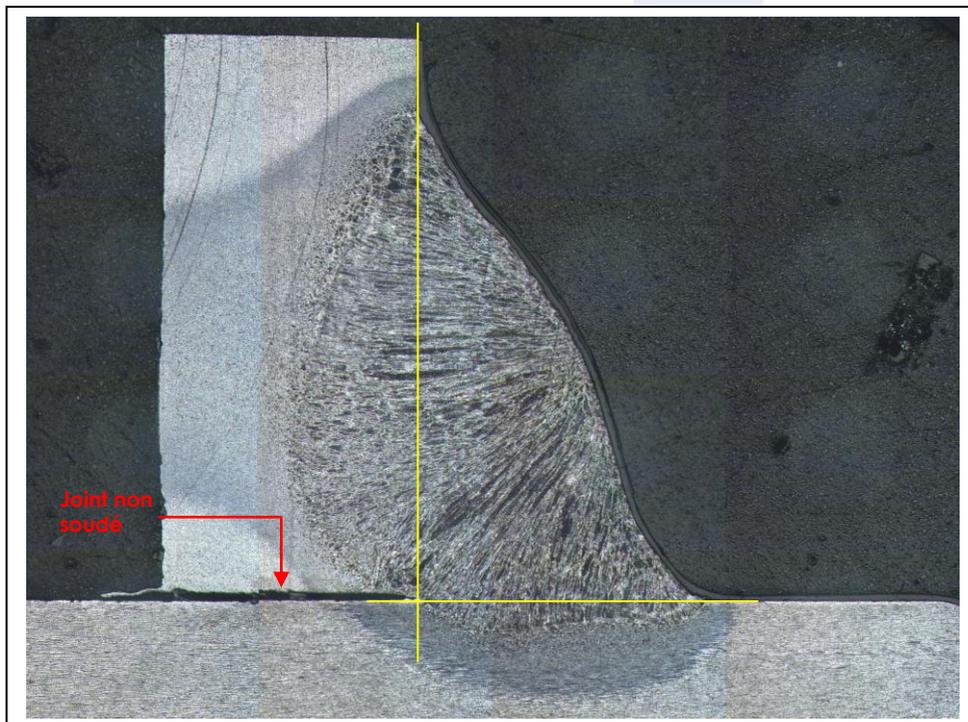
Photo 16. Absence de fissure du cordon de soudure 1DE - surface ext.
Très faible pénétration à la racine.

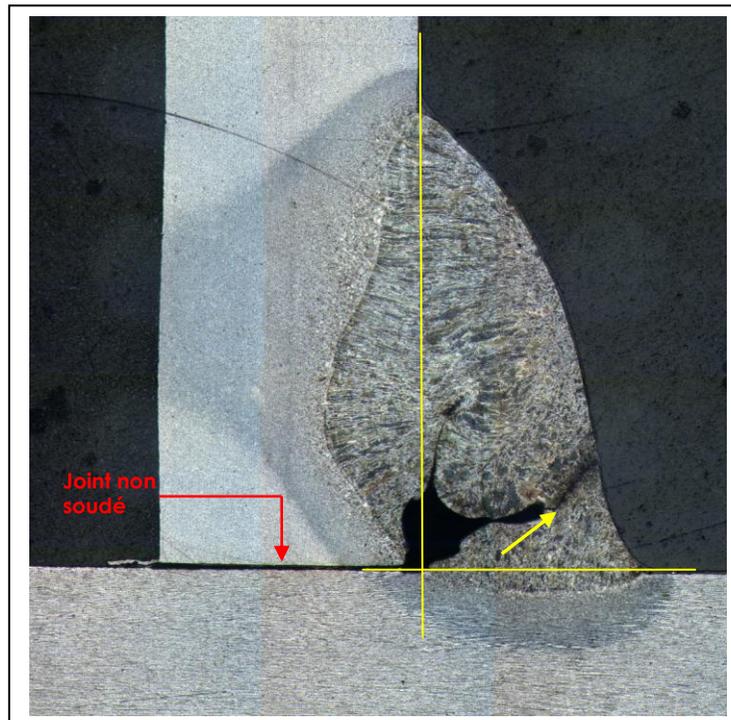
Photo 17. Fissure à la racine du cordon de soudure 1DI - surface ext.
Manque de pénétration à la racine et porosité.

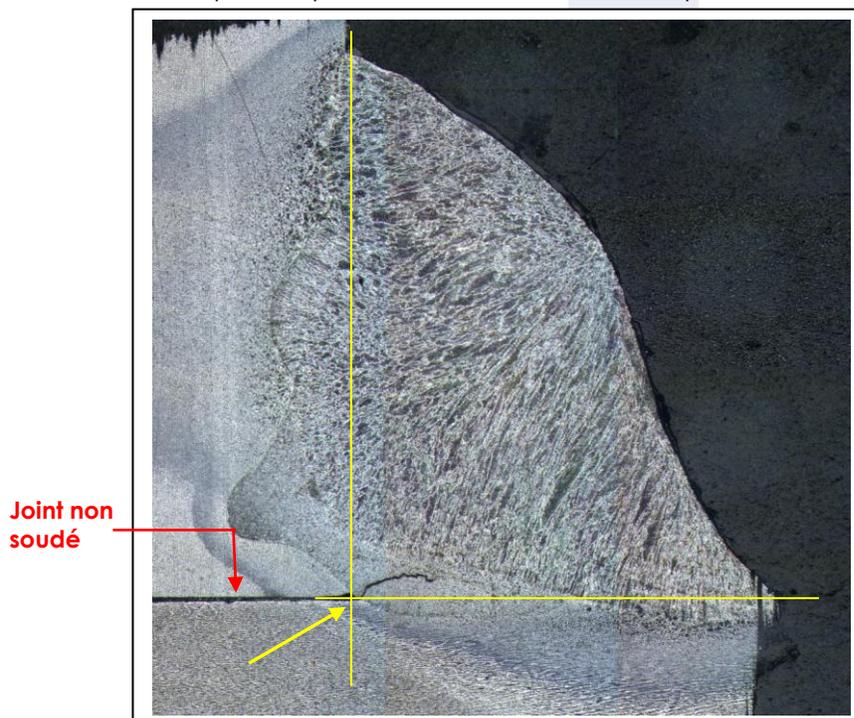
Photo 18. Fissure à la racine du cordon de soudure 1GE - surface ext.
Manque de pénétration à la racine.

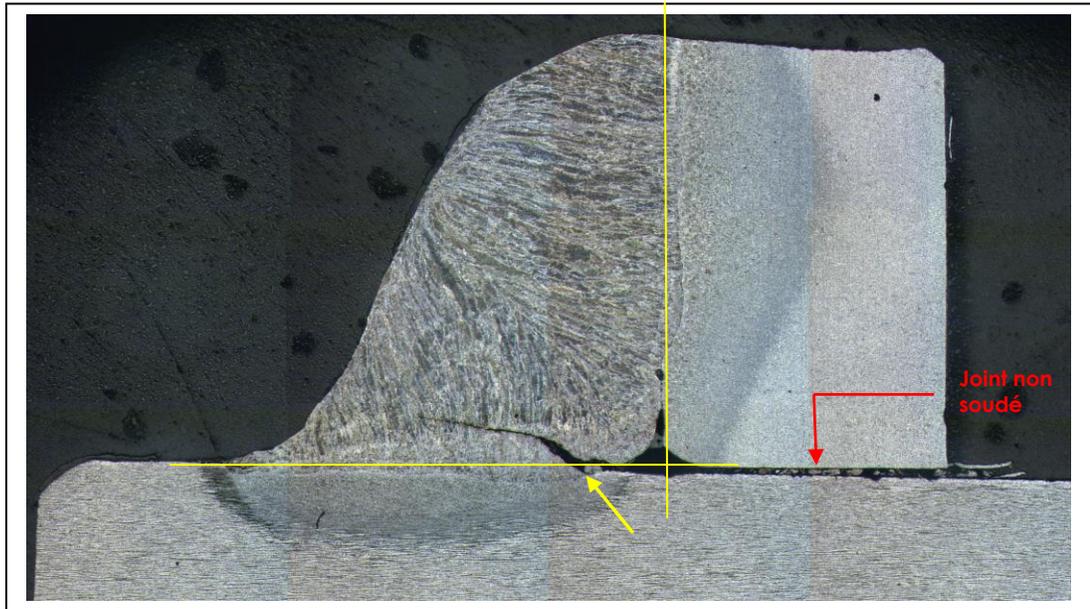
Photo 19. Fissure à la racine du cordon de soudure 1GE - surface int.
Manque de pénétration à la racine.

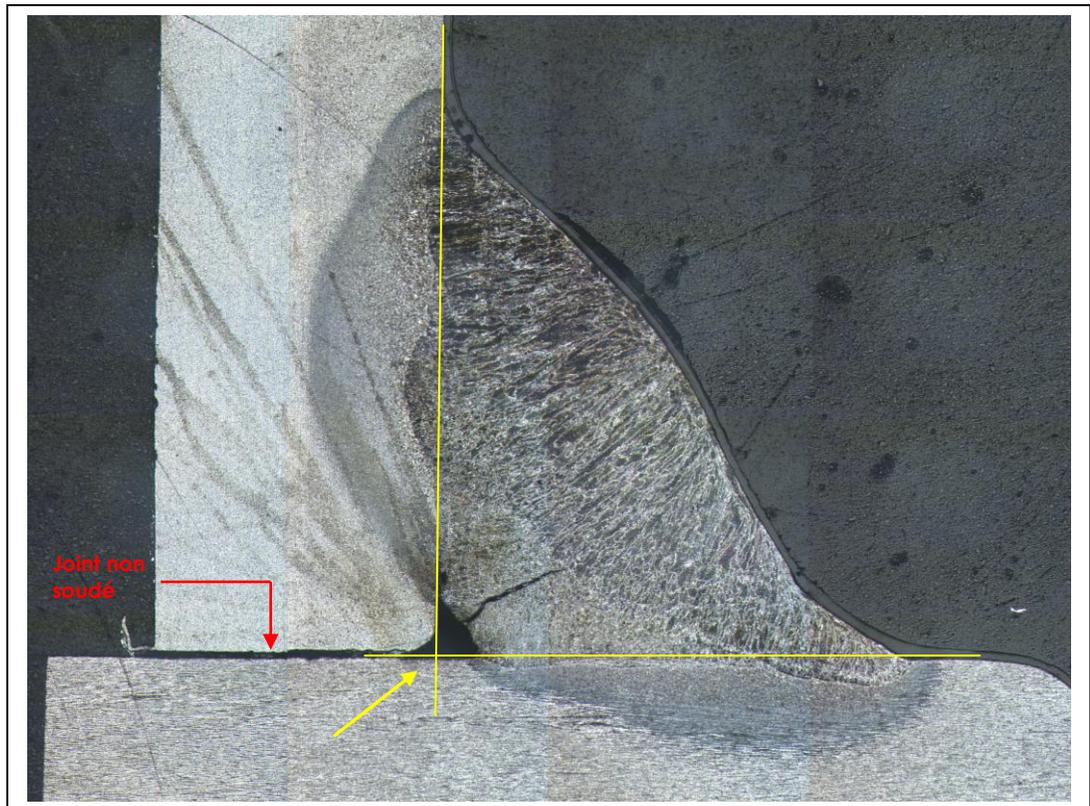
Photo 20. Fissure à la racine du cordon de soudure 2DE - surface ext.
Manque de pénétration à la racine.

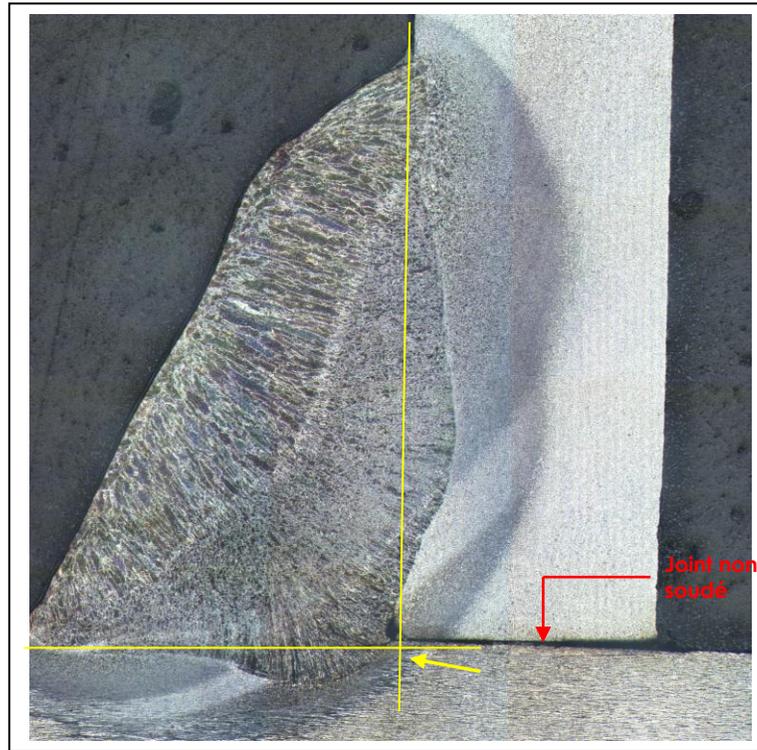
Photo 21. Fissure à la racine du cordon de soudure 2DE - surface int.
Manque de pénétration à la racine.

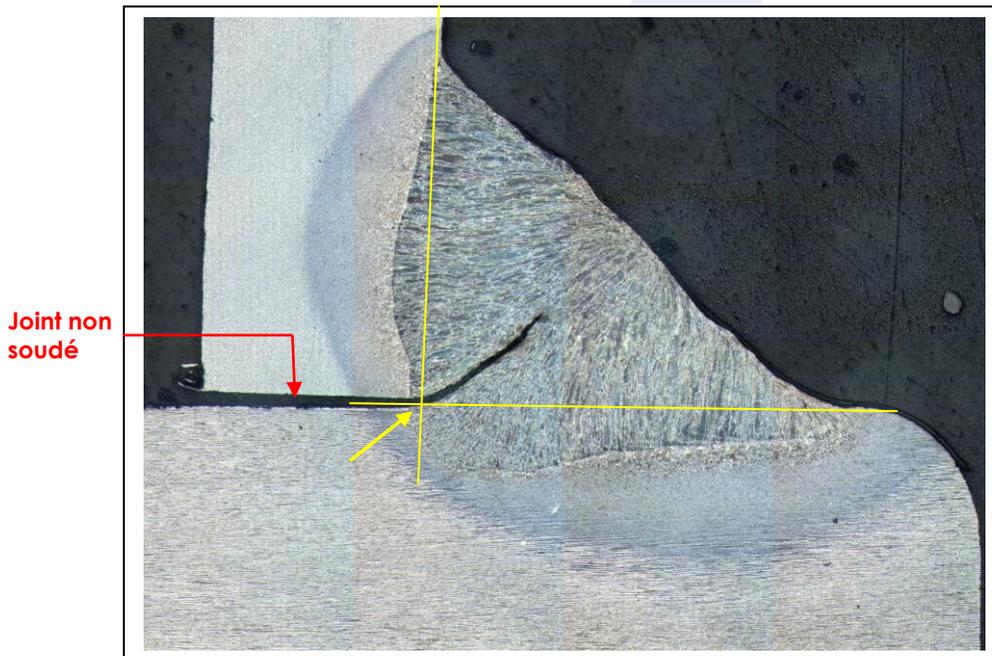
Photo 22. Fissure à la racine du cordon de soudure 2DI - surface ext.
Manque de pénétration à la racine.

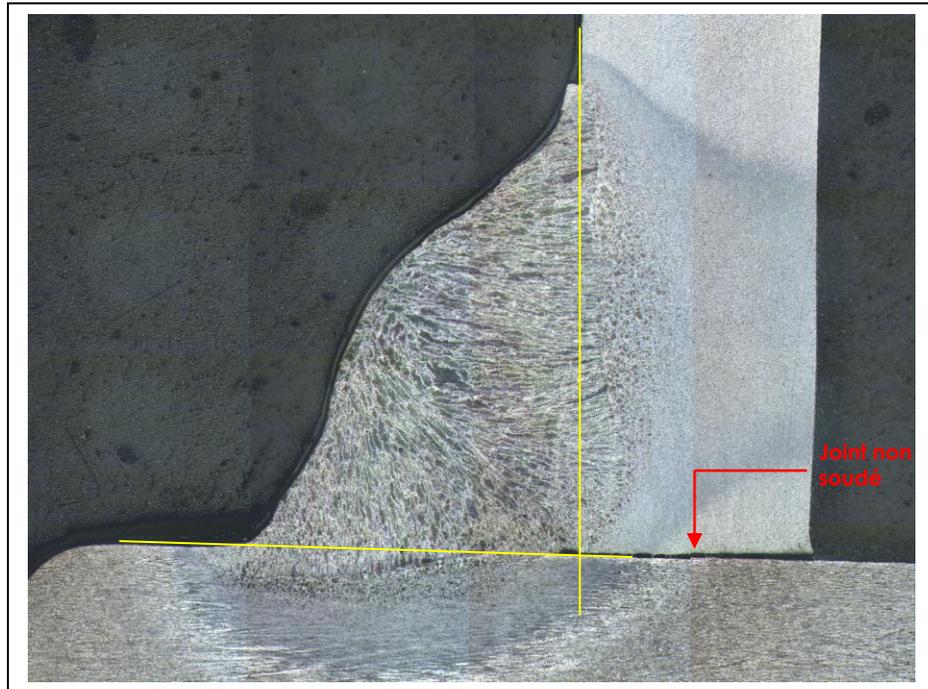
Photo 23. Absence de fissure du cordon de soudure 2GE - surface ext.
Manque de pénétration.

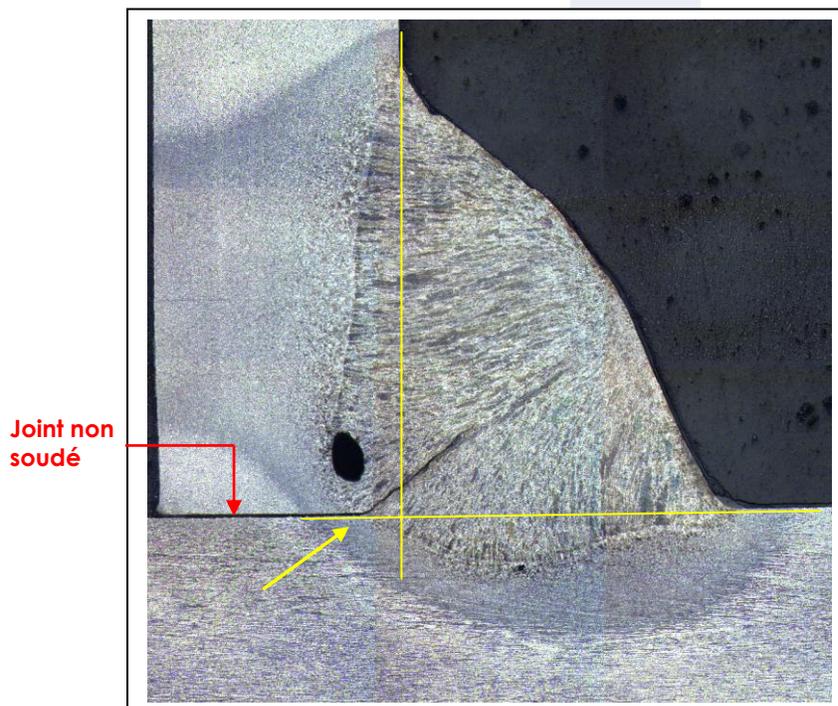
Photo 24. Fissure à la racine du cordon de soudure 2G1 - surface ext.
Très faible pénétration.

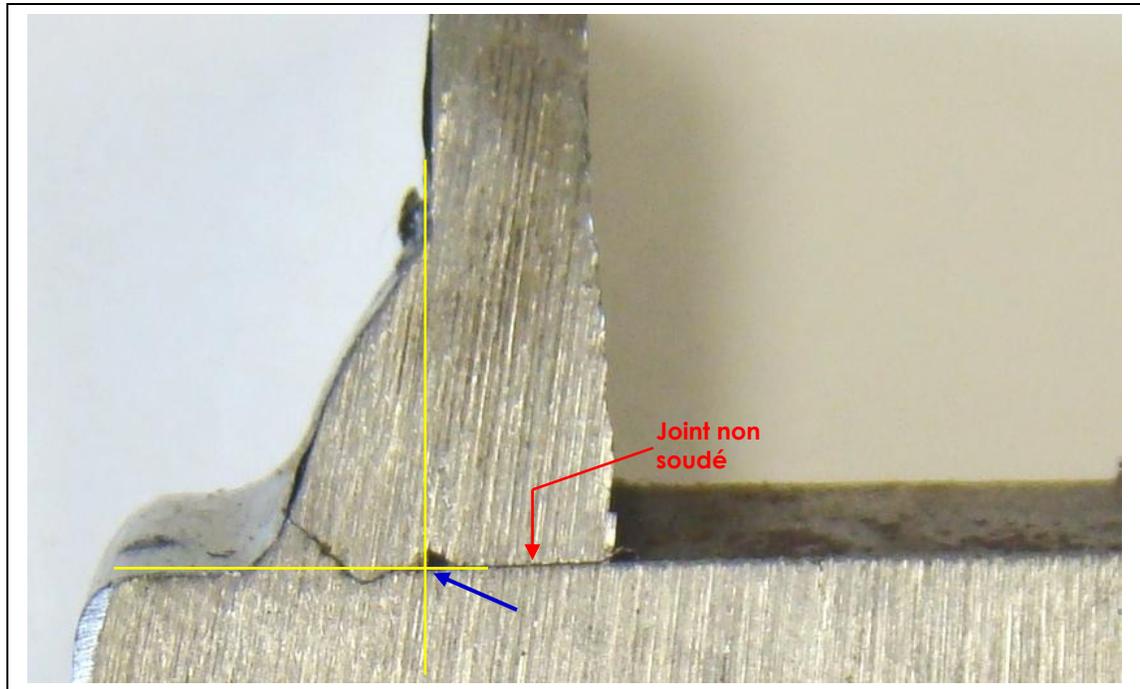
Photo 25. Fissure à la racine du cordon de soudure 2GE - surface int.
Manque de pénétration.
