RAPPORT D'ENQUÊTE

Accident mortel survenu à un travailleur de l'entreprise Neilson-EBC (R3-01-02) SENC, le 11 mars 2015, au chantier de l'aménagement du complexe hydroélectrique de la Romaine situé au nord de Havre-Saint-Pierre

Direction régionale de la Côte-Nord

Date du rapport : 29 septembre 2015

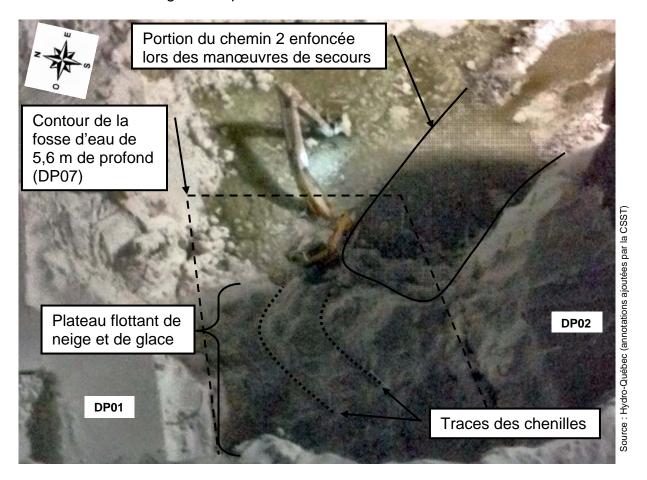
Photo 1 - Lieu de l'accident

Dans la nuit du 10 au 11 mars 2015, des travaux de déblaiement de débris de roche et de neige sont en cours dans la partie basse de la centrale Romaine-3. Un opérateur de pelle hydraulique accède, par le chemin qu'il a construit, à un plateau de glace et de neige qui flotte sur une fosse d'eau inconnue de 5,6 m de profond. Il y charge de la neige dans des camions. Lorsqu'il revient vers le chemin, sa pelle s'enfonce et bascule dans la fosse.

La cabine est submergée et l'opérateur se noie.

- Il y a une couche de glace et de neige formant un plateau flottant sur l'eau au-dessus de la dalle DP07 (résumé, photo 1).
- Le chemin 2 est construit en partie au-dessus de la fosse et des dalles DP02 et DP10 (annexe B, plan B3 et annexe C, photo 3).

- Le chemin 2 donne accès sur le plateau flottant (résumé, photo 1).
- La capacité portante de la surface composée d'eau et de glace au lieu de l'enfoncement de la pelle ne supporte pas la masse de la pelle (44 492 kg).

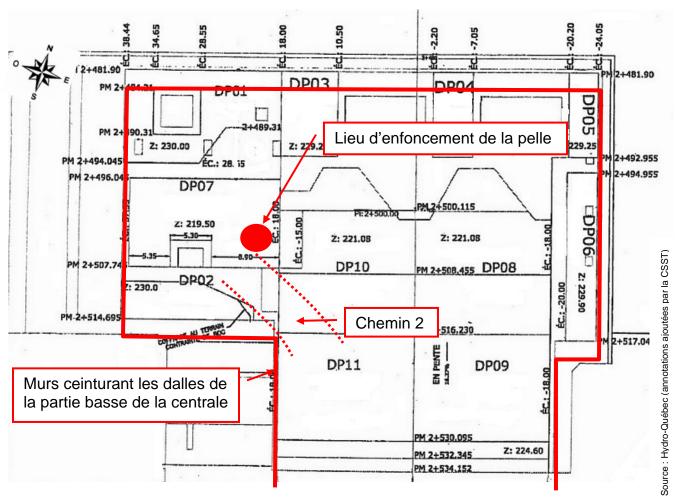
Plan B3 - Plan des dalles DP01 à DP11 et leur élévation (Z)

- L'eau s'accumulant dans la centrale atteint un niveau tel qu'elle se retrouve au-dessus des dalles DP07, DP08, DP09, DP10 et DP11.
- L'élévation mesurée de l'eau dans la partie basse de la centrale est de 225,1 m.

- L'élévation de 219,5 m de la dalle DP07 est la plus basse de la centrale (annexe B, plan B3).
- La hauteur d'eau crée une fosse au-dessus de la dalle DP07 de 5,6 m et de 4 m au-dessus de la dalle DP10.

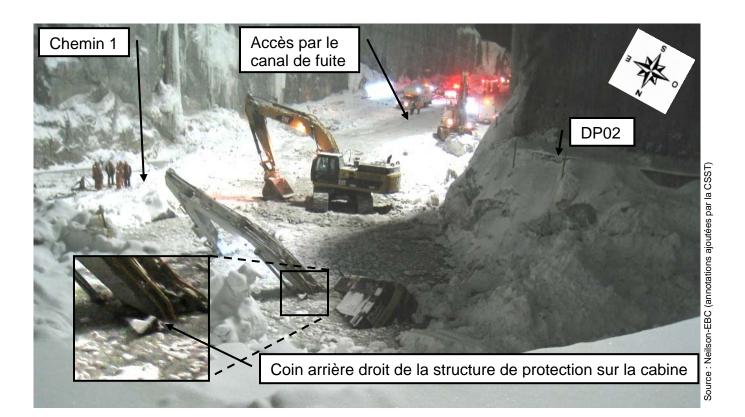
Photo 4 - Lieu de l'accident

Vers 2 h 45, le surintendant arrive sur le site de déblaiement. Il aperçoit de l'eau sur l'extrémité ouest du chemin 2. Il demande aux travailleurs, par radio, de quitter la zone. Monsieur [C] déplace sa pelle pour sortir du site de chargement de neige. Lorsqu'il arrive à proximité du chevauchement entre le plateau flottant de glace et de neige et l'extrémité ouest du chemin 2, la pelle bascule sur son côté gauche dans l'eau (résumé, photo 1 et annexe C, photo 4).

- La cabine de la pelle est complètement submergée quelques minutes après son basculement dans la fosse d'eau (annexe C, photo 4).
- La cabine est déformée à la suite du basculement (côté gauche enfoncé de quelques centimètres).

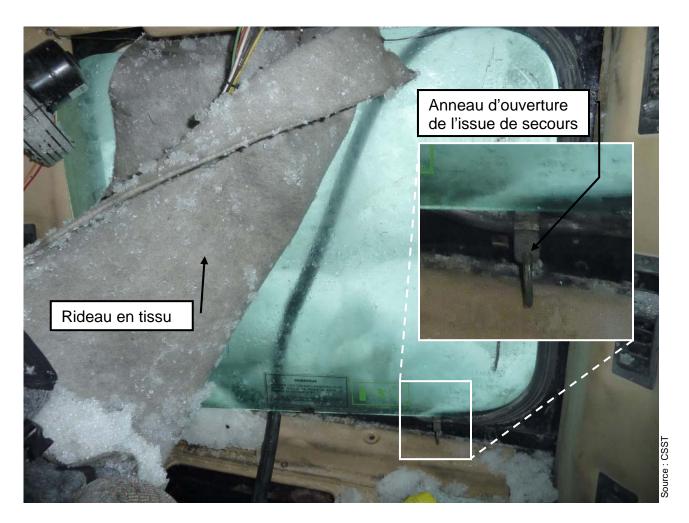
Photo 5 – Issue de secours de la pelle

- L'anneau pour ouvrir l'issue de secours est en place et n'a pas été utilisée (annexe C, photo 5).
- L'étiquette d'identification de l'anneau de l'issue de secours est absente.

- Un rideau en tissu non prévu par le fabricant est installé devant l'issue de secours arrière (annexe C, photo 5).
- La vitre droite de la cabine est en polycarbonate.

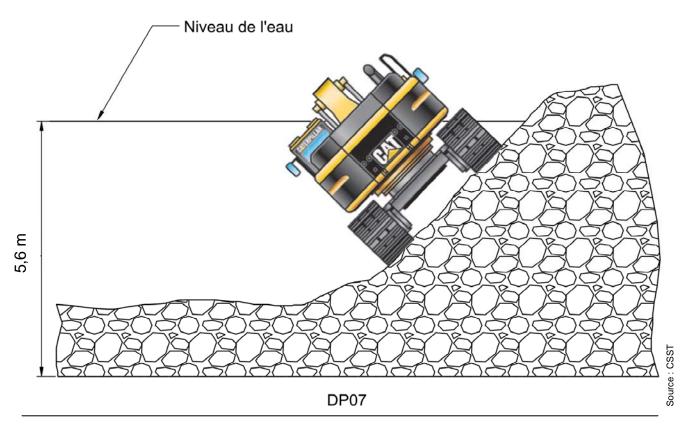
Dessin 1 - Vue en coupe de l'état probable du site à la suite du basculement de la pelle

- L'enfoncement de la chenille droite s'interrompt à environ 1,5 m sous le niveau de l'eau alors que l'enfoncement de la chenille gauche se poursuit jusqu'à environ 4,5 m sous le niveau de l'eau. Cela la déséquilibre et provoque son basculement (annexe D, dessin 1).
