## **RAPPORT D'ENQUÊTE**

**Accident mortel survenu à un travailleur  
de l'entreprise Béton Fortin inc. le 22 juin 2015  
à proximité du ( ..... ), chemin des Chênes, quartier Montbeillard,  
Rouyn-Noranda**

**Direction régionale de l'Abitibi-Témiscamingue**

**Date du rapport : 4 décembre 2015**

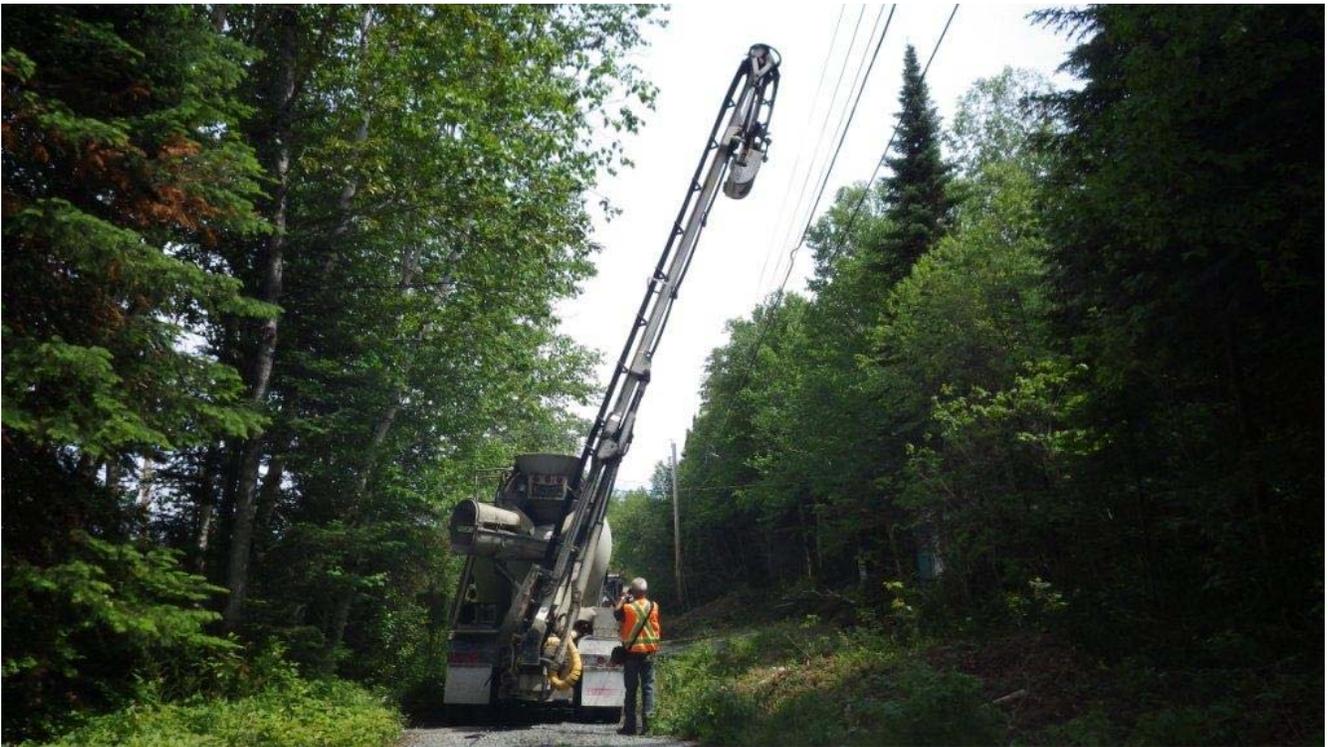
**Photo 1 : Convoyeur et ligne électrique**

Nous mesurons une distance horizontale de 3,6 mètres entre le centre du camion et la ligne électrique d'une tension de 14,4 kilovolts (photo 1). La ligne électrique est d'environ d'une hauteur de 10,66 mètres (environ 35 pieds).

Le convoyeur étant nettoyé, monsieur « F » procède au repli de ce dernier. Lors du repli, le convoyeur entre en contact avec la ligne électrique d'une tension de 14,4 kilovolts. Il est debout sur le sol et en contact avec les commandes de la bétonnière, faisant alors office de mise à la terre. Le travailleur est électrocuté.

Le rapport RAP0981191, émis le 26 juin 2015, contient une décision concernant l'interdiction d'utilisation de la bétonnière à convoyeur ainsi qu'une dérogation pour l'inspection de celle-ci.

Le rapport RAP0981230, émis le 26 juin 2015, contient une dérogation pour l'ajout d'une procédure de travail près des lignes électriques dans le programme de prévention existant.

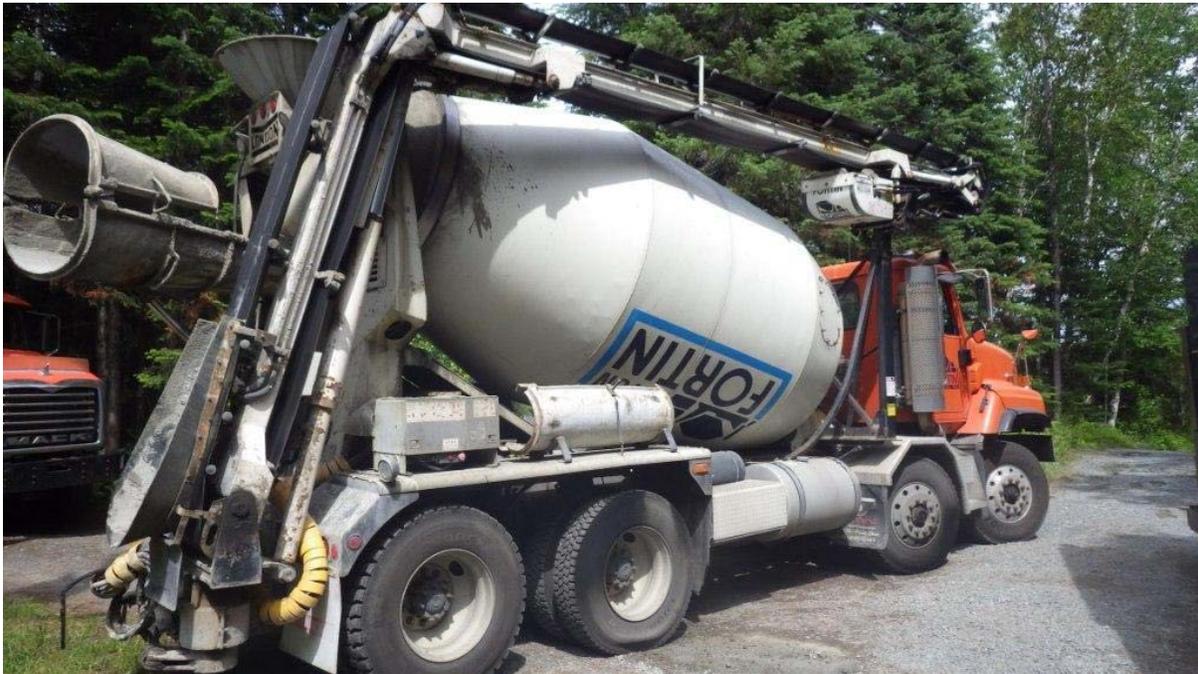
**Photo 2 : Bétonnière avec convoyeur**

La bétonnière à convoyeur impliquée dans l'accident est de marque International, modèle 5600, numéro de série : « ..... », année 2004, plaque : « ..... ».

Le véhicule est identifié par le numéro « ..... » par l'entreprise (photo 2).

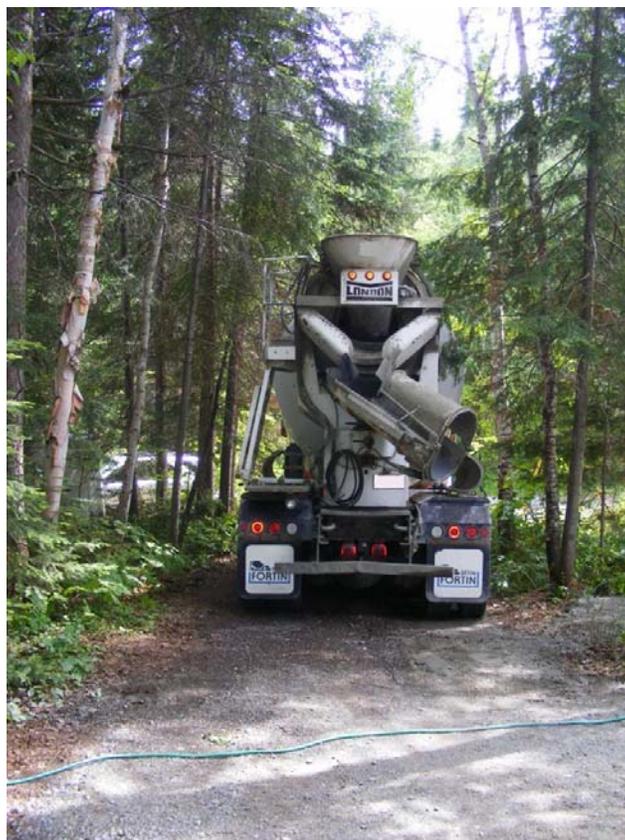
**Photo 3 : Bétonnière à dalles**

La seconde bétonnière à dalles peut compléter la livraison (photo 3).

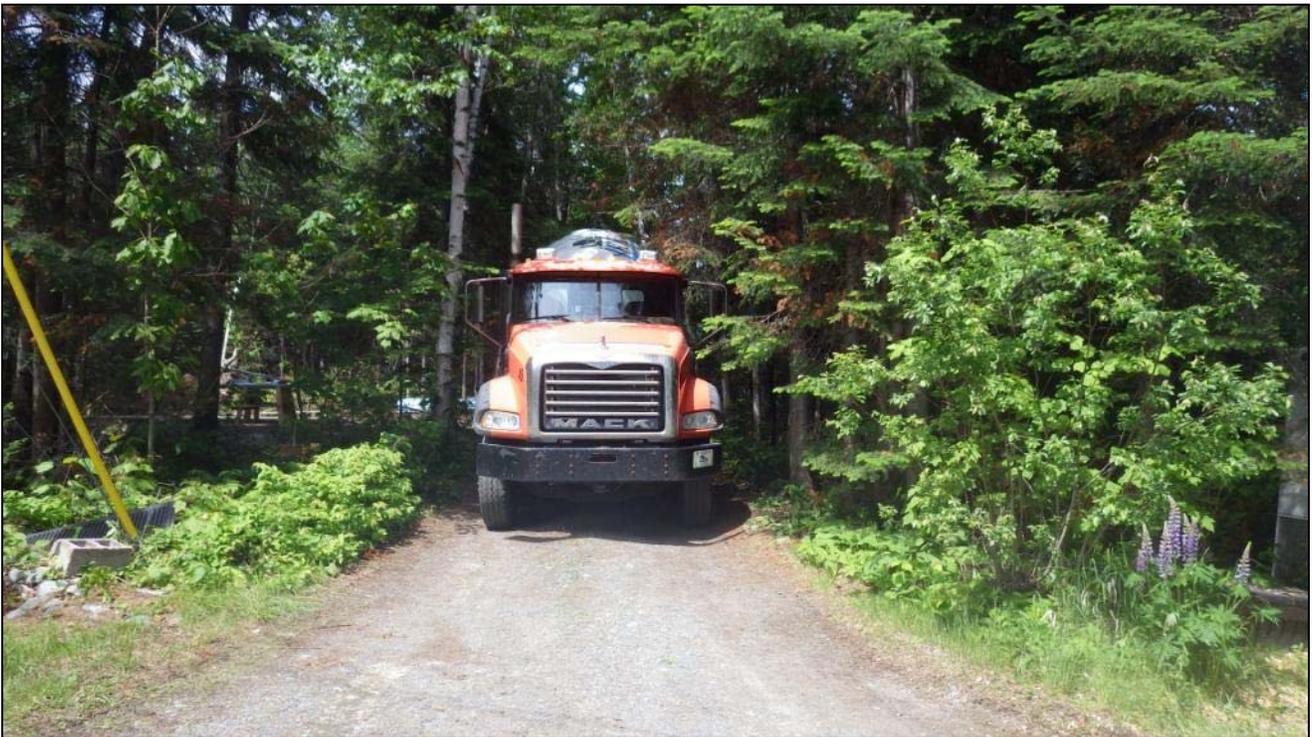
**Photo 4 : Entrée de la propriété**

Une des deux bétonnières est équipée d'un convoyeur considérant que le plancher de garage est dans une zone restreinte en raison de l'entrée étroite et des arbres.

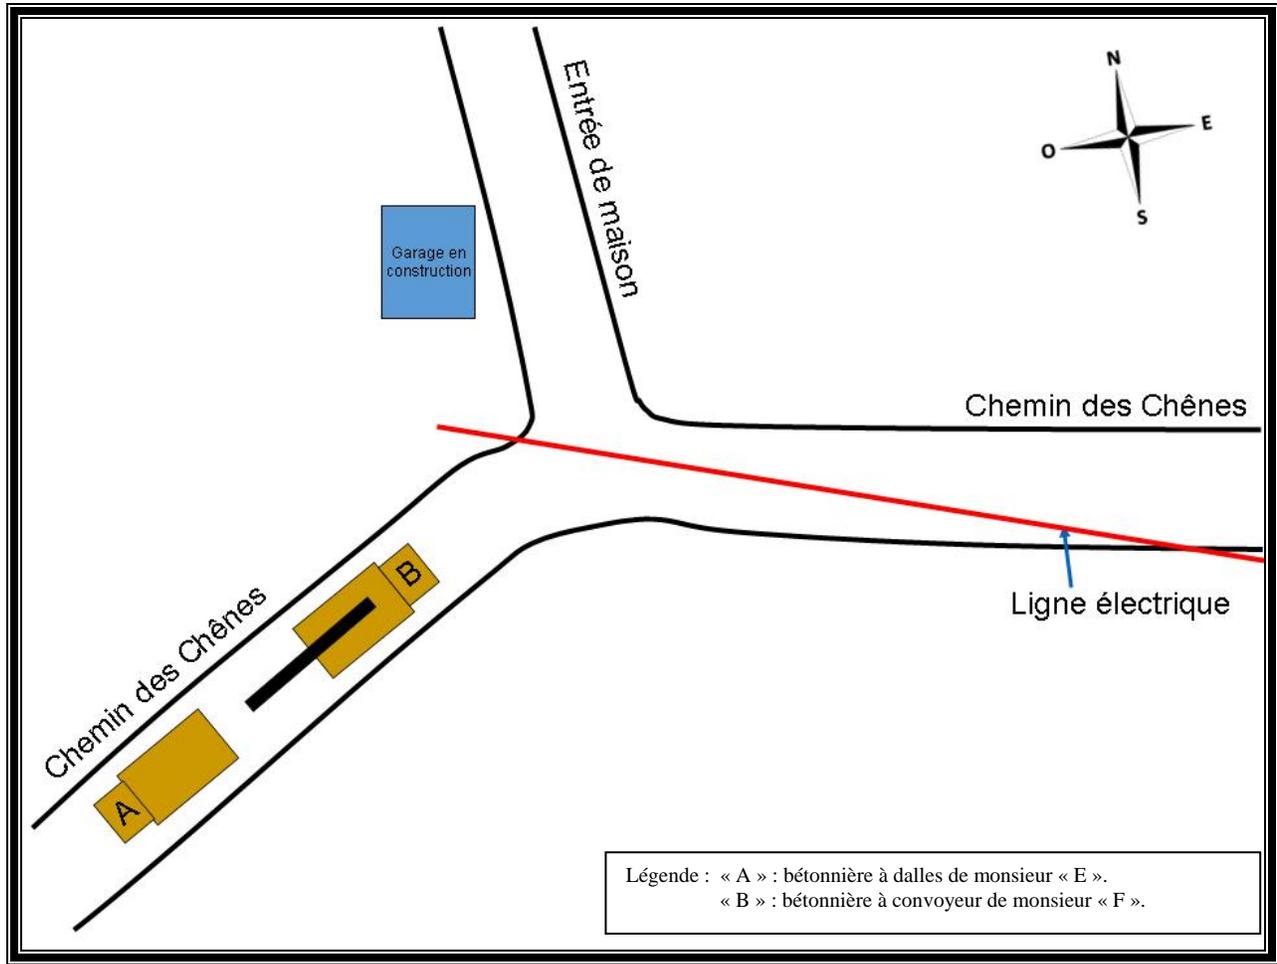
Monsieur « F », opérateur de la bétonnière à convoyeur, se dirige vers l'entrée de la maison de monsieur « D », recule par la suite sur le chemin des Chênes, vers l'ouest, et déploie alors son convoyeur (figure 1).

**Figure 1 : La bétonnière « A » se stationne de l'avant sur le chemin des Chênes, direction ouest  
La bétonnière « B » se stationne à reculons sur le chemin des Chênes, direction ouest, et déploie son convoyeur**

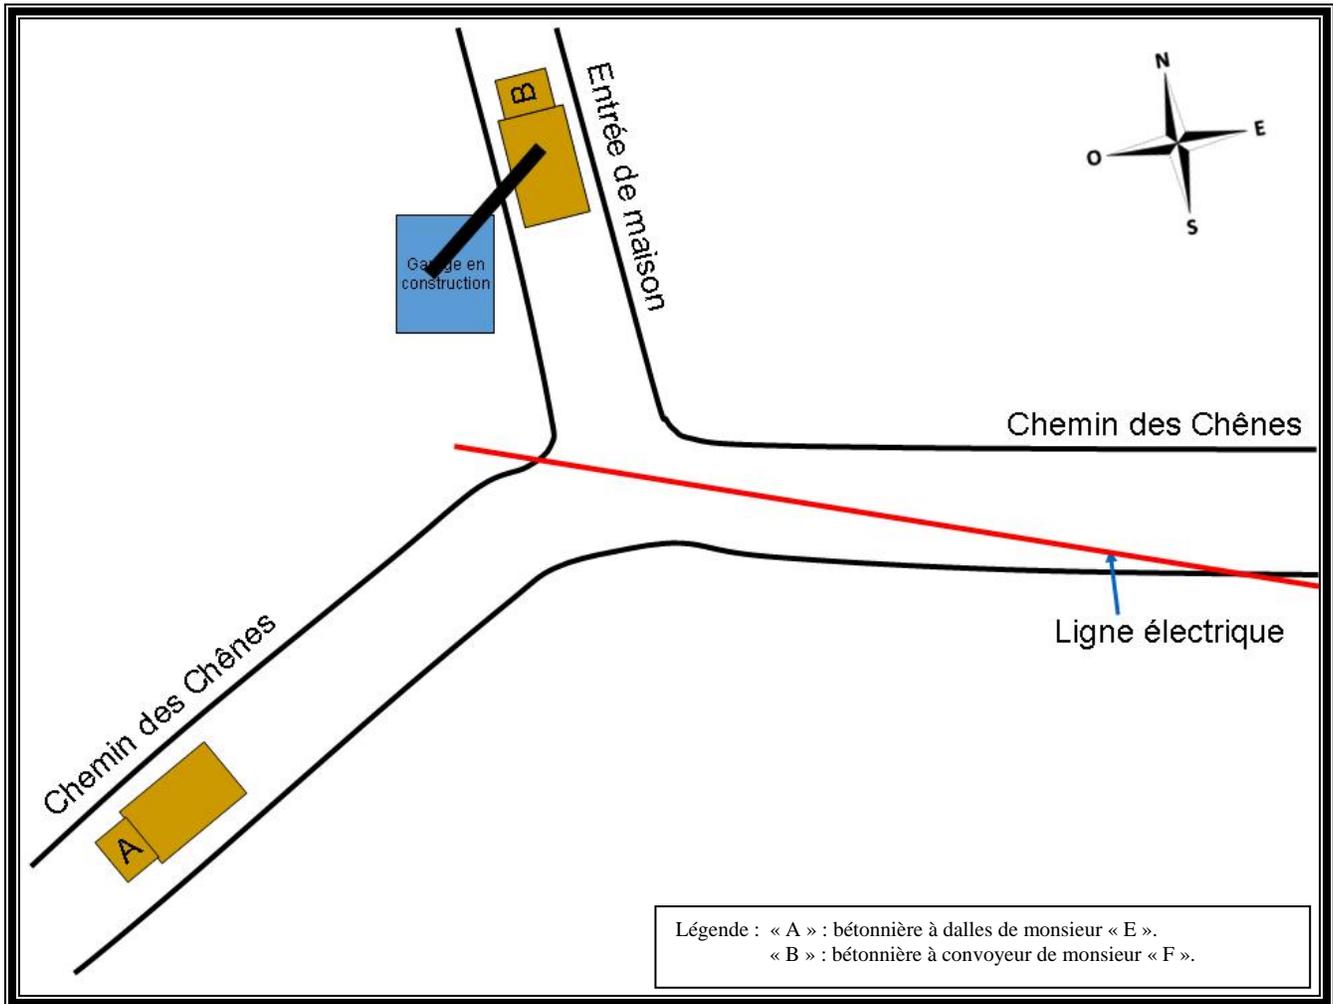
**Figure 2 : La bétonnière « B » entre dans la cour du propriétaire de l'avant et fait la livraison de béton avec son convoyeur**

Monsieur « F » entre de l'avant la bétonnière à convoyeur dans la cour du propriétaire et avec l'aide de monsieur « E » procède au premier coulage de béton (figure 2). Lorsqu'il a terminé la livraison de béton, il sort le véhicule de la cour afin de laisser entrer la bétonnière à dalles en marche arrière pour finir la livraison (figure 3).

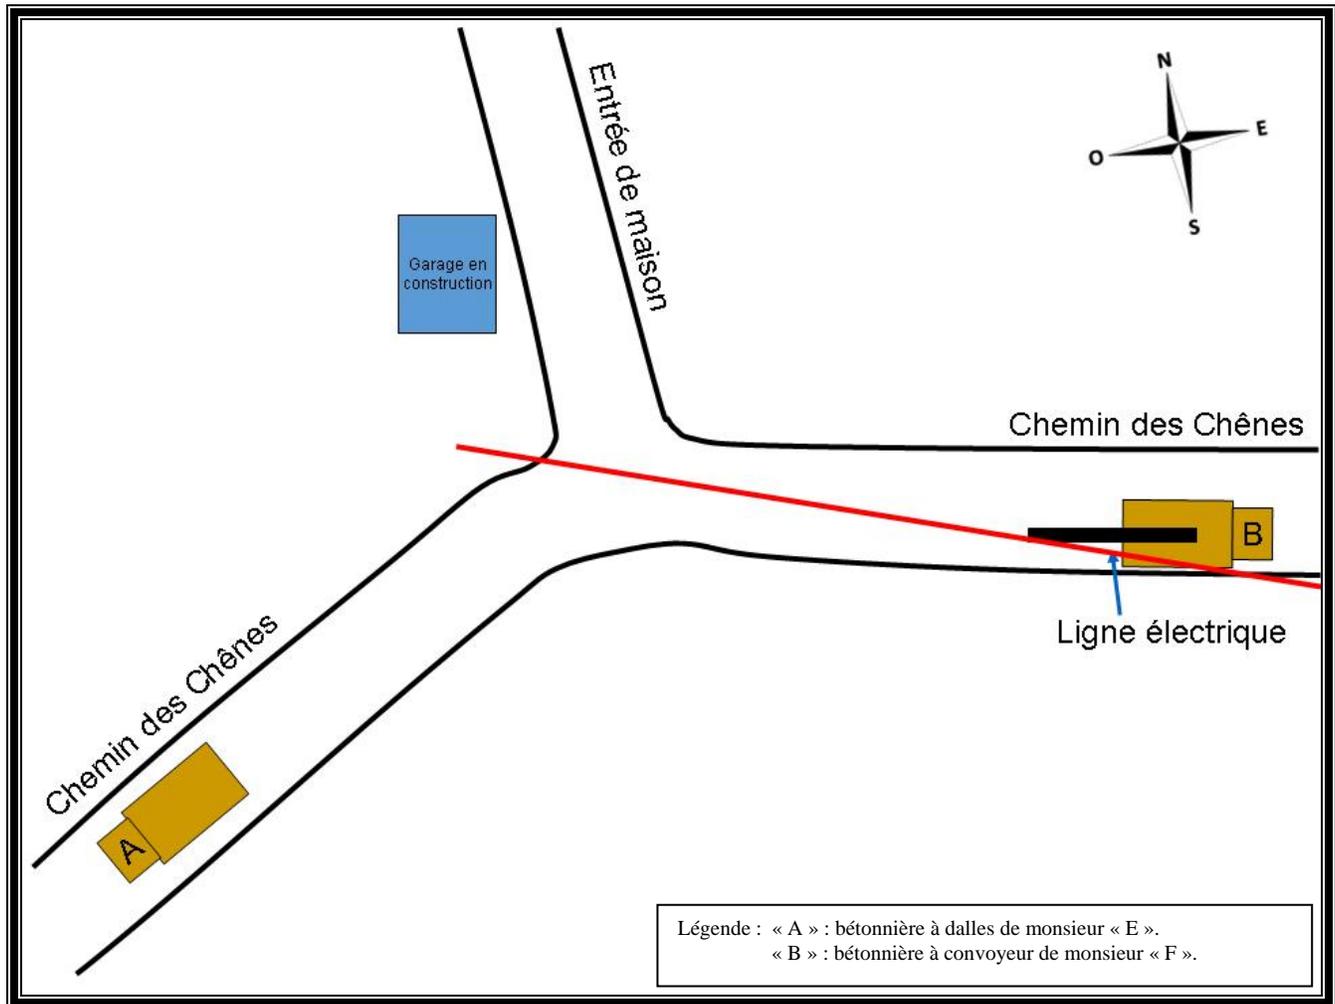
**Figure 3 : La bétonnière « B » sort de la cour du propriétaire et revient sur le chemin des Chênes, direction est, en marche avant**

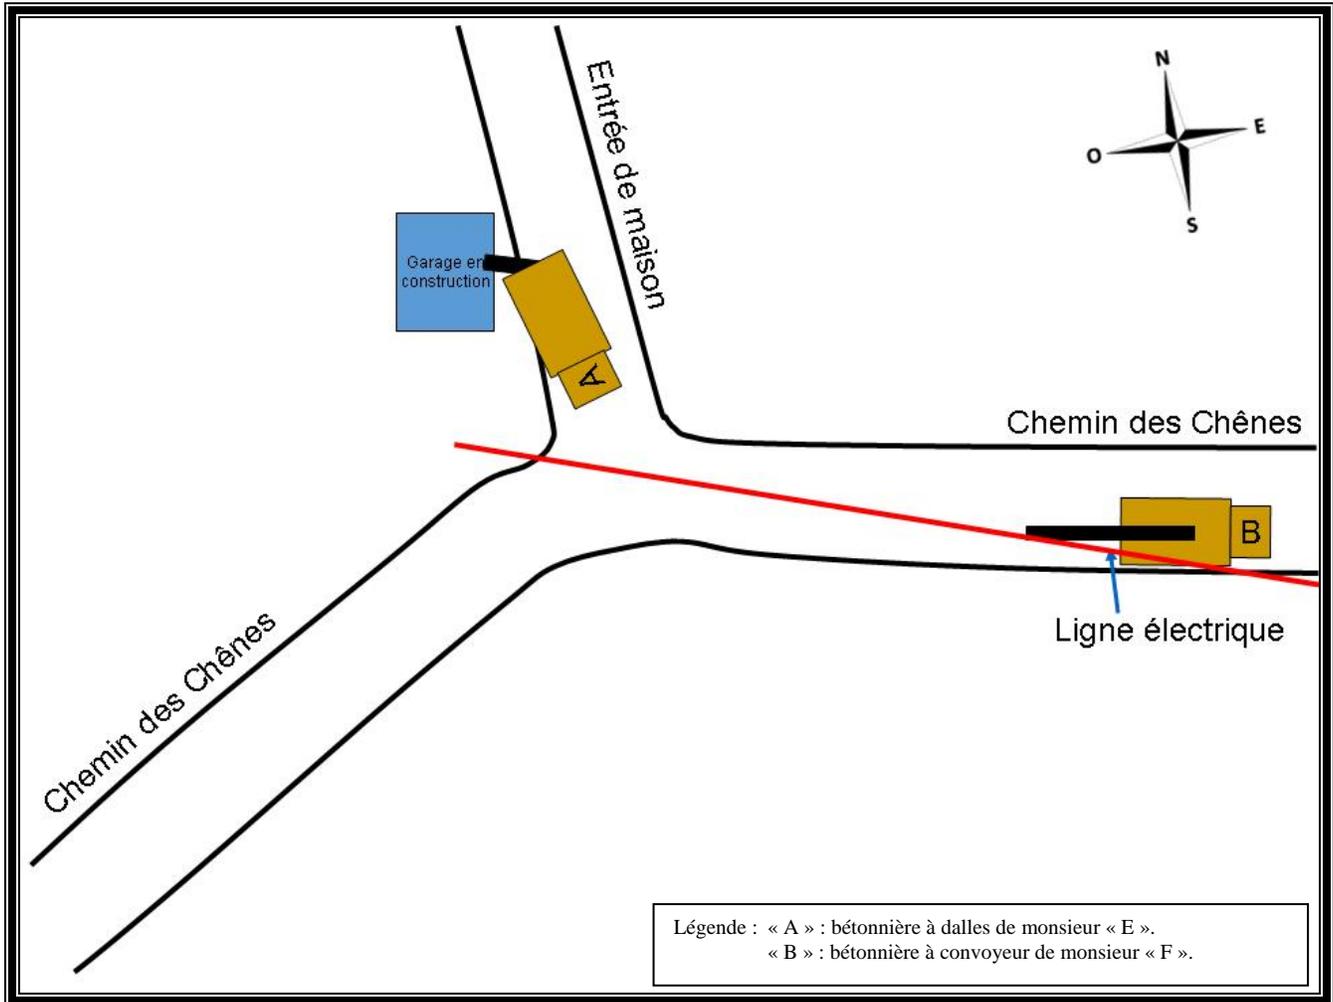
#### Figure 4 : La bétonnière « A » procède à la livraison de béton

Pendant que la bétonnière à dalles livre le béton, monsieur « F », opérateur de la bétonnière à convoyeur, procède au nettoyage du convoyeur avec de l'eau (figure 4).

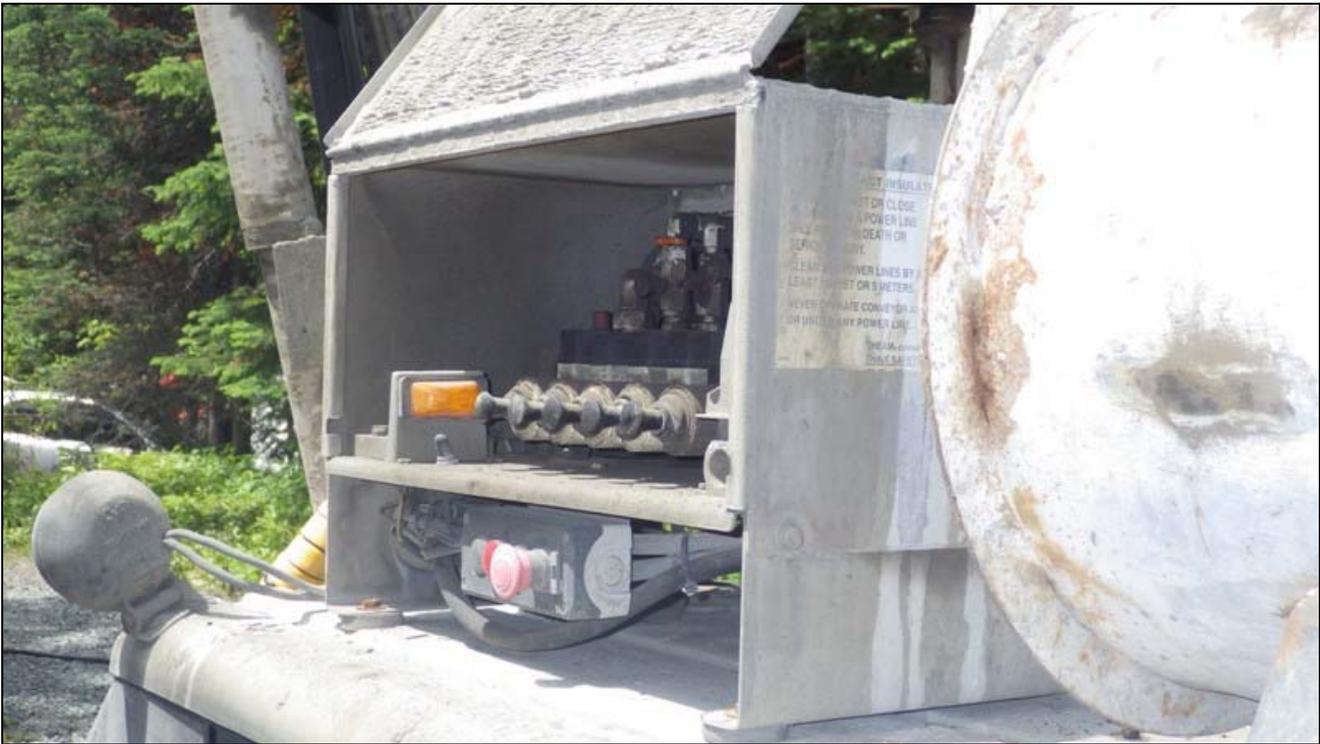
**Photo 5 : Panneau de contrôle**

Vers 11 h, lorsque monsieur « F » termine son nettoyage, il replie le convoyeur en utilisant le panneau de contrôle situé du côté passager, à l'arrière du camion (photo 5). Le convoyeur entre alors en contact avec la ligne électrique.
