RAPPORT D'ENQUÊTE

**Accident mortel survenu à un arpenteur
le 23 juillet 2015 sur le chantier de réfection de
chaussée de la route 255 à Drummondville**

Date du rapport : 10 décembre 2015

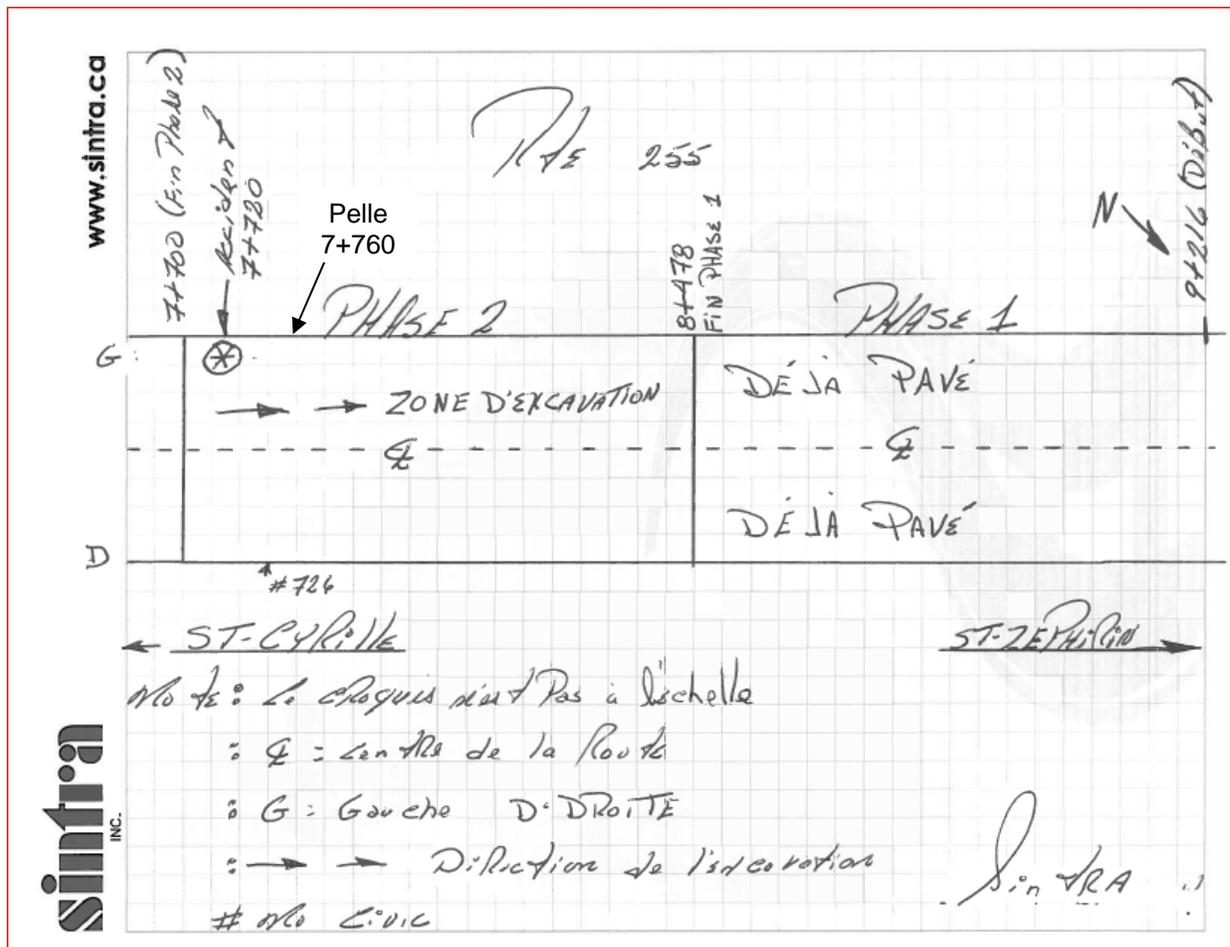
Les travaux de réfection de chaussée de la phase 2 du chantier s'effectuent sur la voie de gauche du chaînage 7+700 vers le chaînage 8+478 sur une distance de 778 mètres. L'accident de travail est survenu au chaînage 7+720, soit au tout début de la phase 2, lors des travaux d'infrastructure. La circulation routière est maintenue sur la voie de droite par alternance dans les deux sens.

Croquis no1 : Zone d'excavation où est survenu l'accident de travail
(source : Sintra adapté par la CSST)

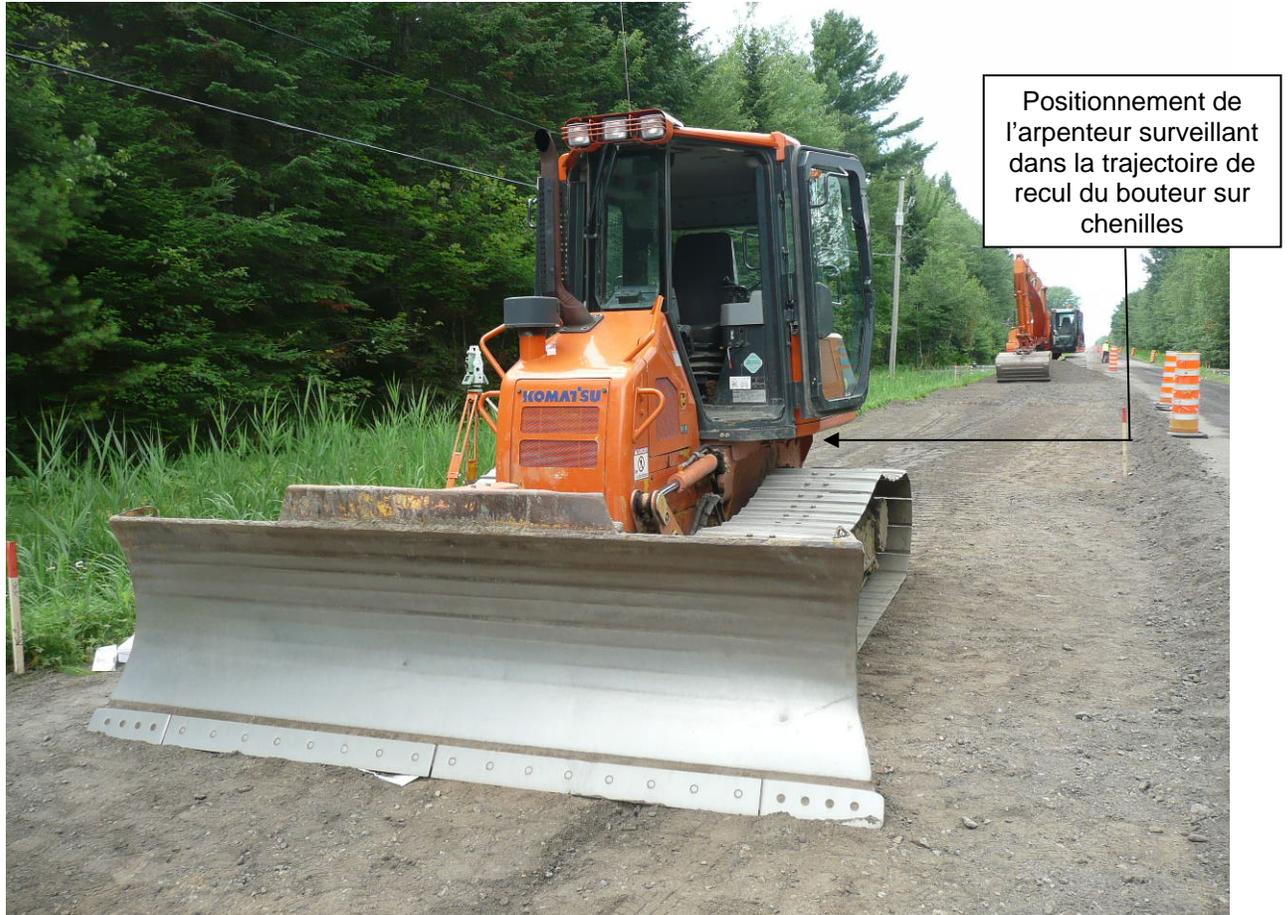
Lors des travaux d'infrastructure, on retrouve dans la zone d'excavation une pelle hydraulique, un bouteur sur chenilles, l'arpenteur de l'entrepreneur et l'arpenteur surveillant. Quelques instants avant l'accident, la pelle est positionnée près du chaînage 7+760, le bouteur se trouve au chaînage 7+700 tandis que l'arpenteur surveillant effectue un relevé au chaînage 7+720 (voir photo no 2).

Photo no 2 : Disposition des équipements lourds au moment de l'accident
(source : CSST)

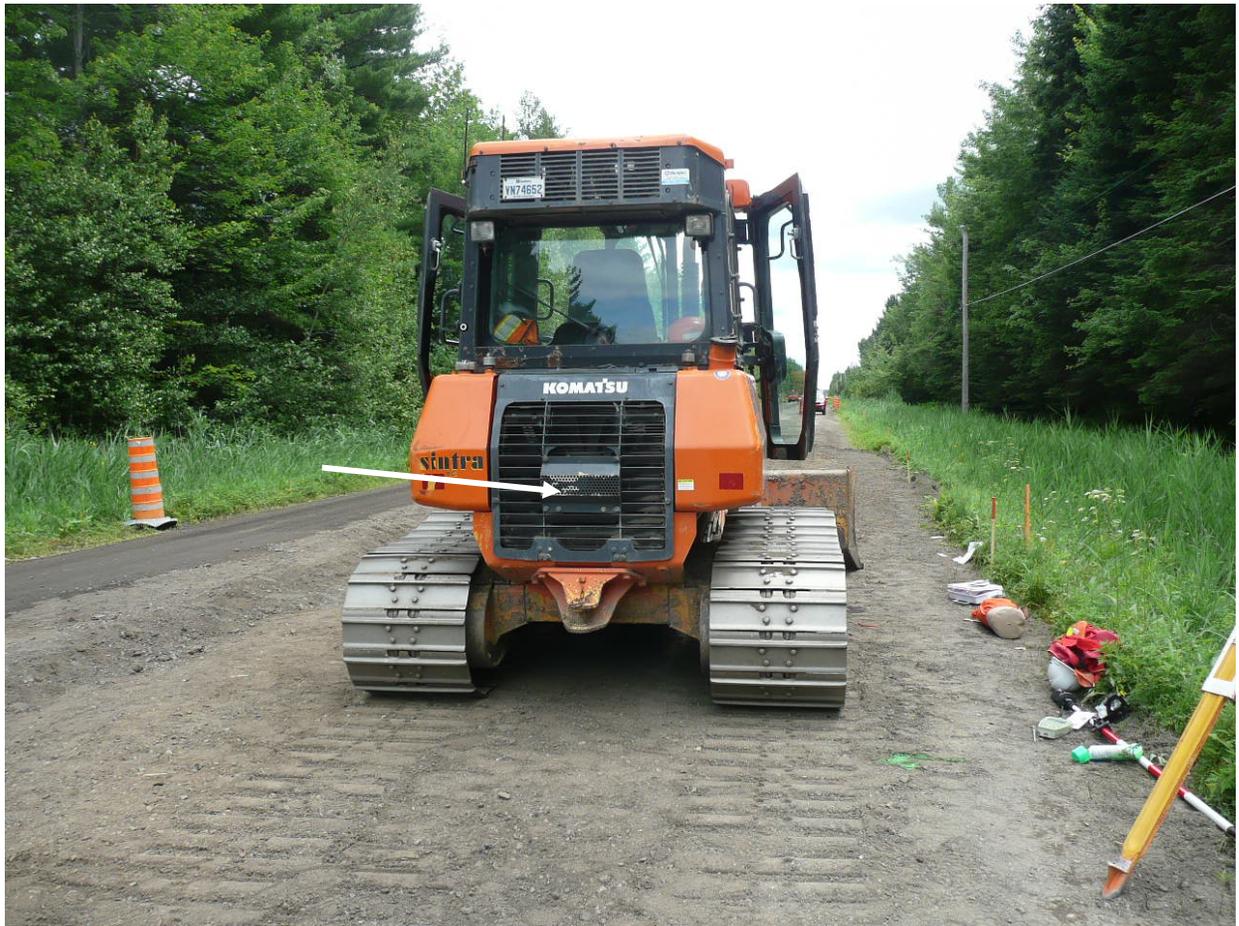
Le bouteur sur chenilles impliqué dans l'accident est de marque KOMAT'SU, modèle D39PX-22, appartenant à l'entrepreneur Sintra. Le poids d'un tel équipement est de 9 480 kg. Aucun angle mort en particulier n'a été observé du poste de conduite. Lors de la manœuvre de recul, le bouteur est embrayé en 2^e vitesse pour une vitesse maximale de 6,5 km/h (1,8 m/s). Le niveau sonore de l'avertisseur de marche arrière a été mesuré à environ 95 dB(A) à 1,2 mètre du parechoc arrière (voir photo no 3).

Photo no 3 : Localisation de l'alarme de recul derrière le bouteur
(source : CSST)

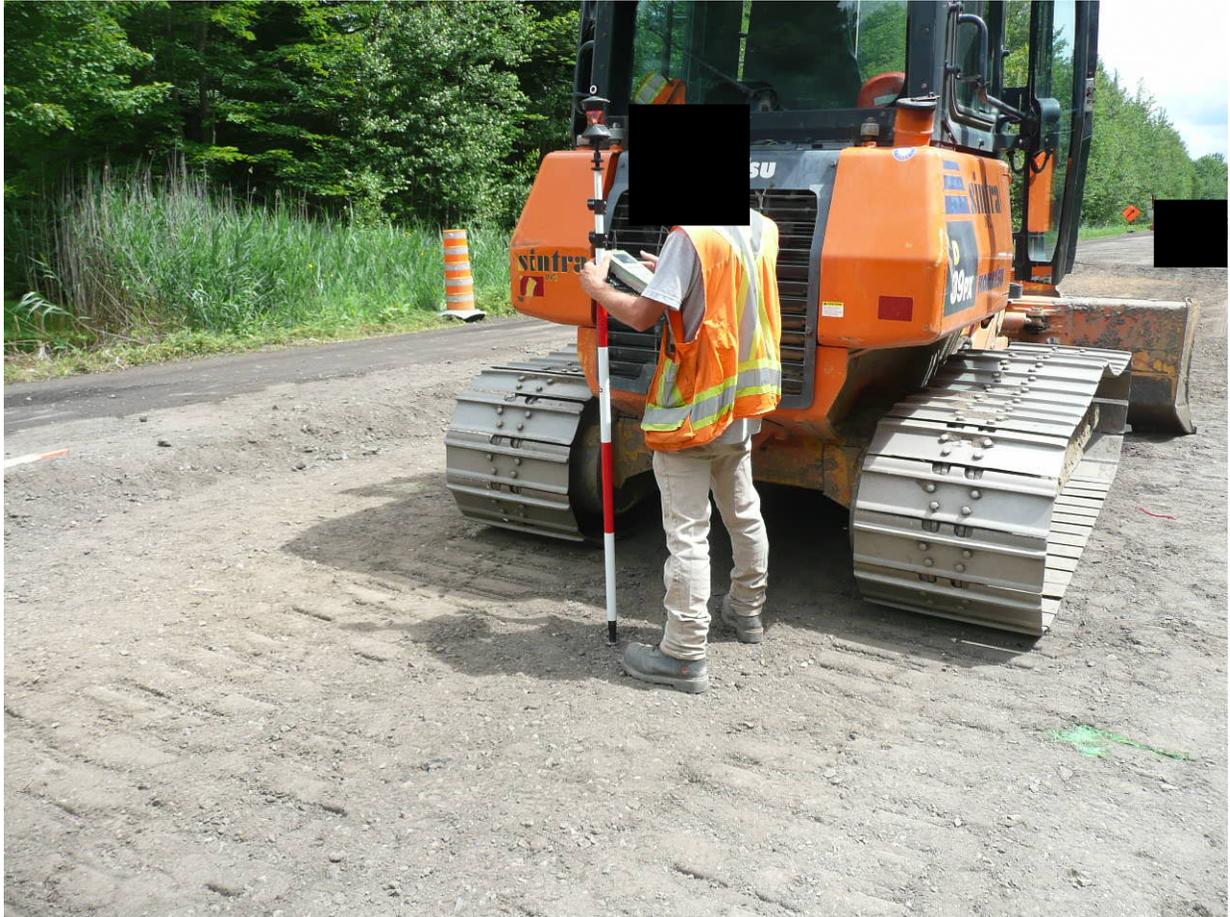
À cette équipe va se greffer l'arpenteur surveillant de la firme d'arpentage embauchée par le MTQ, pour prendre des relevés de niveaux finaux de la zone excavée et nivelée avant le remblai par le bouteur. Des marques avec une cannette de peinture verte peuvent être ajoutées au sol pour indiquer les mesures correctives à apporter. Lors des travaux d'infrastructure, l'arpenteur surveillant aura donc à cohabiter dans un même espace de travail avec la présence d'une pelle et d'un bouteur en mouvement (voir photo no 4).

Photo no 4 : Positionnement de l'arpenteur surveillant au chaînage 7+720 centre de la voie de gauche au moment de l'accident (source : CSST)

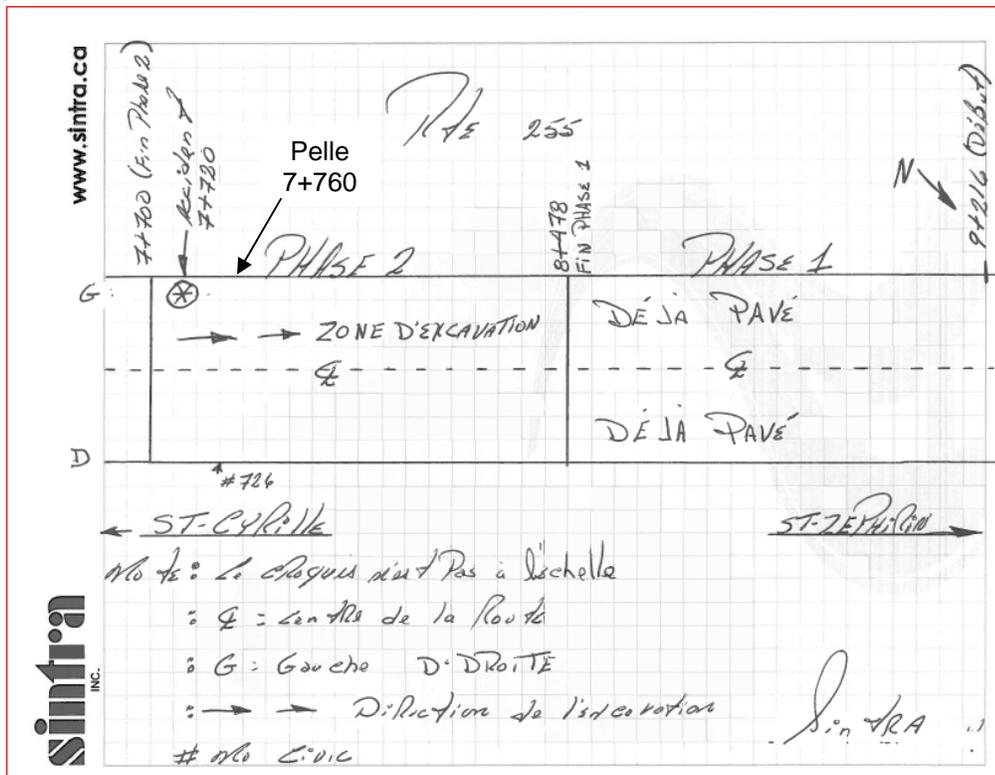
L'arpenteur surveillant s'apprête donc à effectuer un deuxième relevé au centre de la voie de gauche au chaînage 7+720. Pendant ce temps, le boteur se déplace en mode recul du chaînage 7+700 vers la surface du terrain excavée, mais non nivelée, en direction de la pelle. La manœuvre de recul s'effectue jusqu'au chaînage 7+720, soit sur une distance de 20 mètres, et sans que l'opérateur du boteur ne regarde à l'arrière. Ce dernier concentre plutôt son regard de chaque côté de la lame à l'avant du boteur.

Croquis no 1 : Zone d'excavation où est survenu l'accident de travail
(source : Sintra adapté par la CSST)

L'arpenteur surveillant se trouvant dans la trajectoire de recul du boteur, il se fait heurter par le boteur. Il perd alors l'équilibre, glisse sous la chenille droite du boteur et se fait écraser.

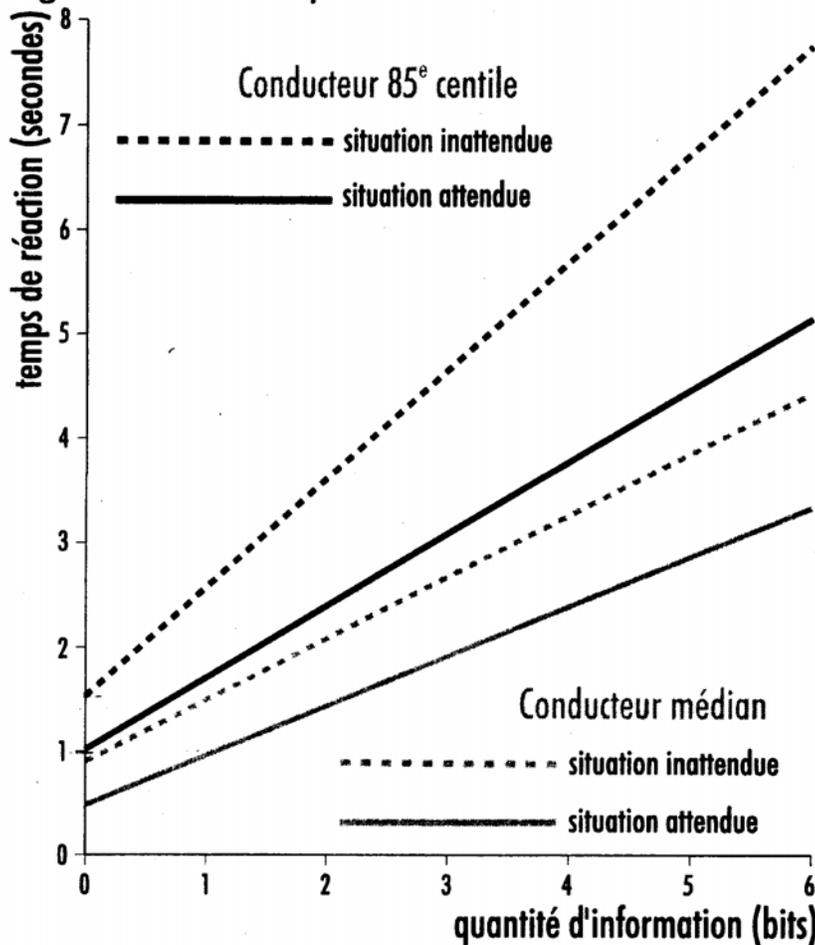
Figure 6-A7 Temps de réaction

- ✓ S'il s'agit d'une situation inattendue (dans le pire des cas), le temps estimé de réaction varie entre 1,5 seconde et 2,6 secondes;
- ✓ S'il s'agit d'une situation attendue (dans le meilleur des cas), le temps estimé de réaction varie entre 0,9 seconde et 1,7 seconde.

Conducteur ou travailleur médian (50^e centile)	Conducteur ou travailleur (85^e centile)
Situation attendue	0,9 s	1,7 s
Situation inattendue	1,5 s	2,6 s
