**EN004076****RAPPORT D'ENQUÊTE**

**Accident mortel survenu à un travailleur  
à l'emploi de Rénovations Olymbec inc.  
le 18 août 2015 sur un chantier situé au  
9177, boulevard Langelier à Montréal,  
arrondissement de St-Léonard**

**Direction régionale de Montréal-1**

**Date du rapport : 19 janvier 2016**

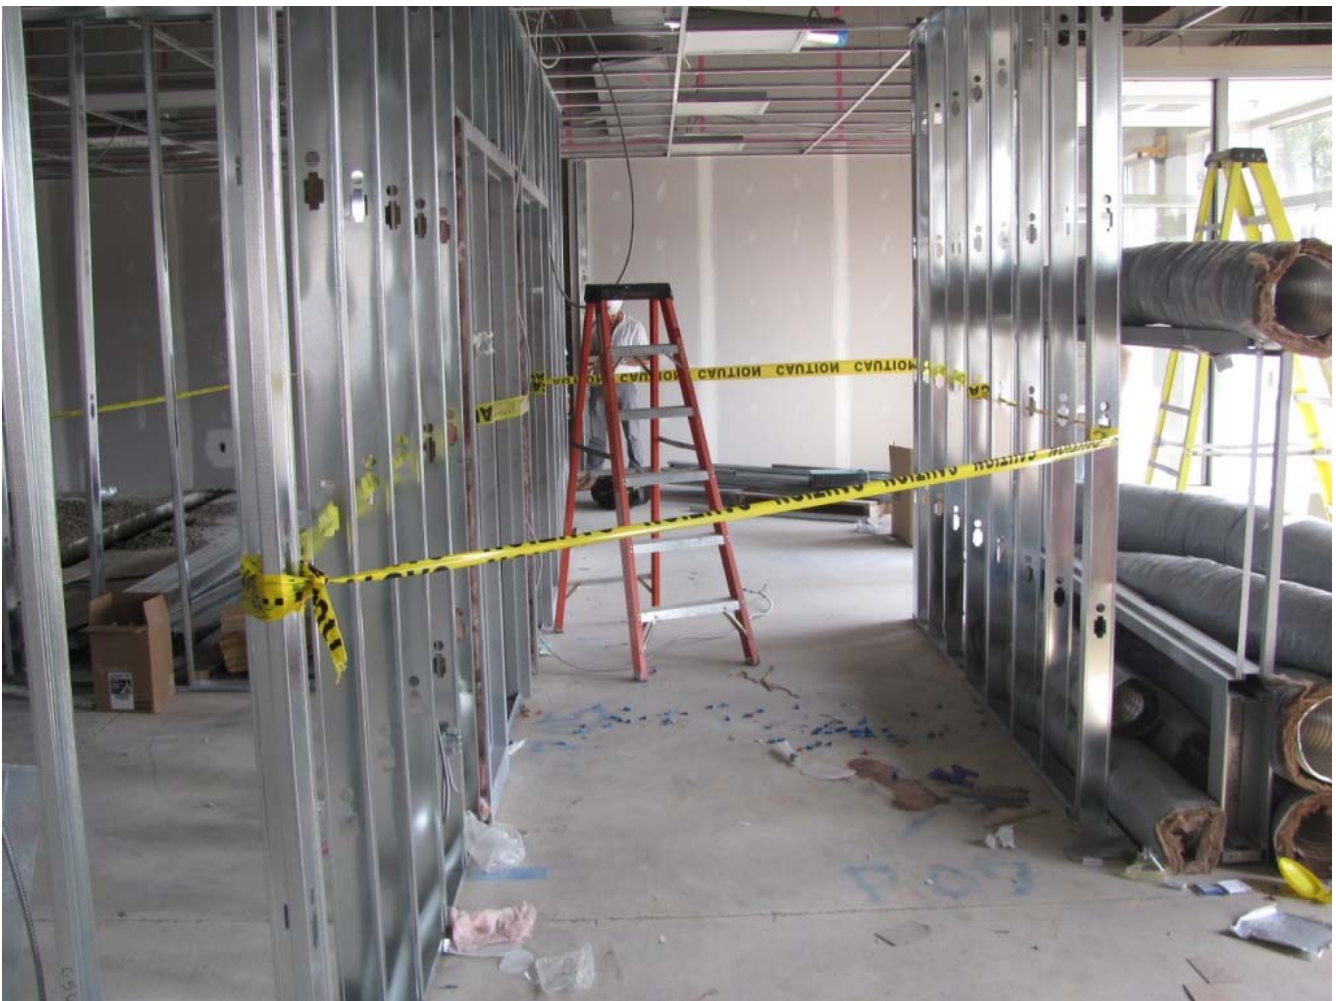
Le 18 août 2015, vers 11 h 45, un apprenti électricien de Rénovations Olymbec inc. exécute des travaux d'électricité dans un escabeau sur un chantier de réaménagement de bureaux. Alors qu'il dénude un fil électrique, le travailleur reçoit une décharge électrique de 120V, chute de l'escabeau et se heurte la tête au sol.

Photo 1 : Lieu de l'accident (Source : CNESST)

Le 18 août 2015, la CNESST interdit la mise sous tension du disjoncteur principal du chantier. Une méthode de cadenassage est exigée pour la suite des travaux d'électricité et la remise sous tension du disjoncteur principal. Le rapport RAP9111993 est émis le jour même.

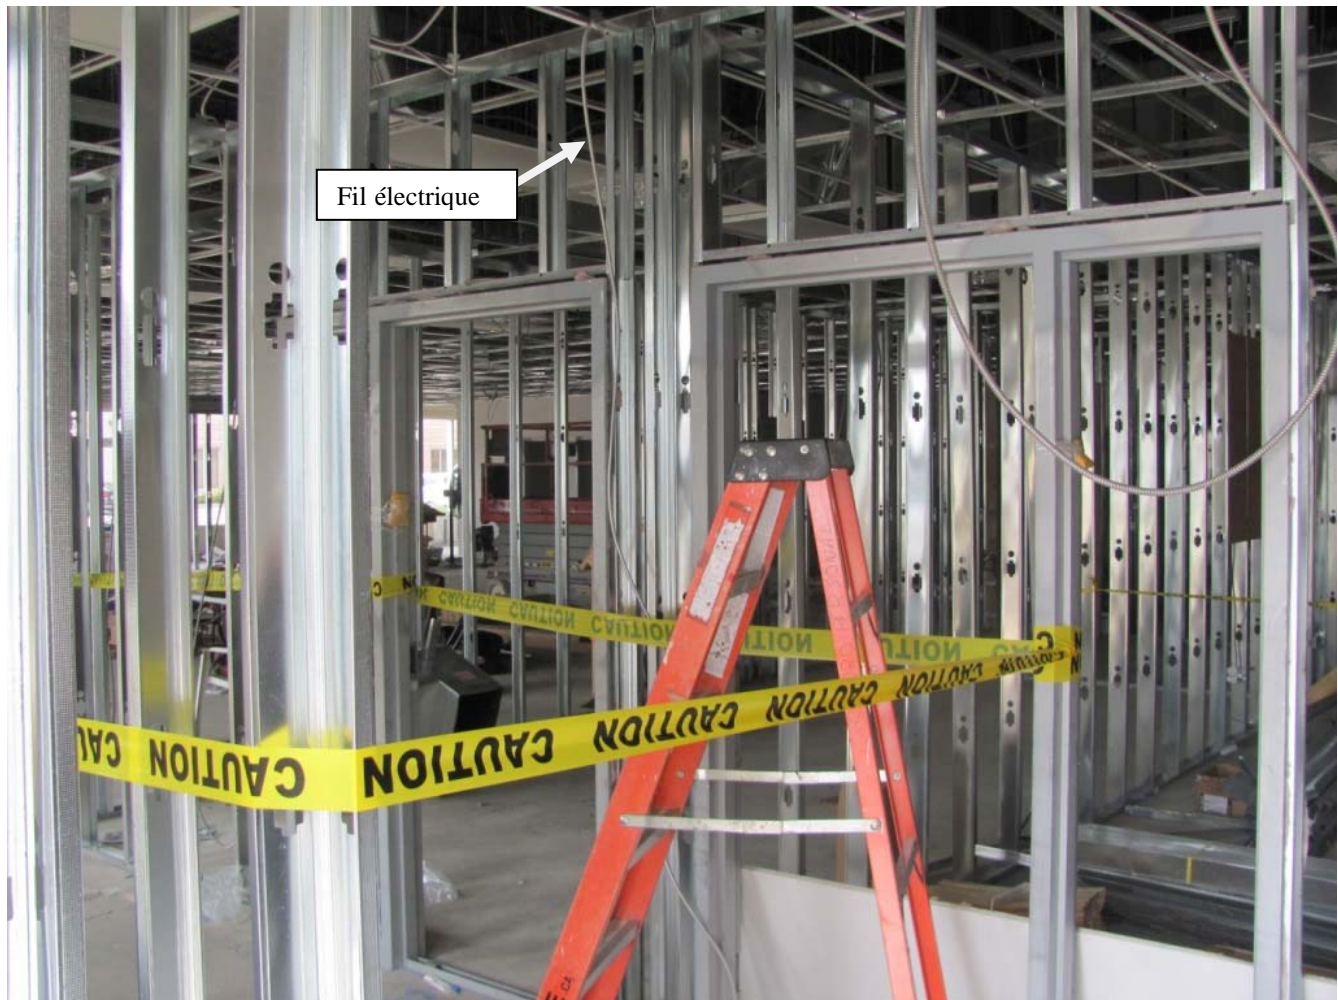
Le chantier est situé au 9177, boulevard Langelier à Montréal. Il s'agit du réaménagement d'un espace de bureaux destiné à Mesures Canada. La superficie du chantier est d'approximativement 750 mètres carrés. Lors de l'accident, le travailleur se trouvait dans un escabeau près de la porte avant. La hauteur de la structure pour le plafond suspendu est de 2,92 mètres.

Photo 2 : Lieu de l'accident (Source : CNESST)

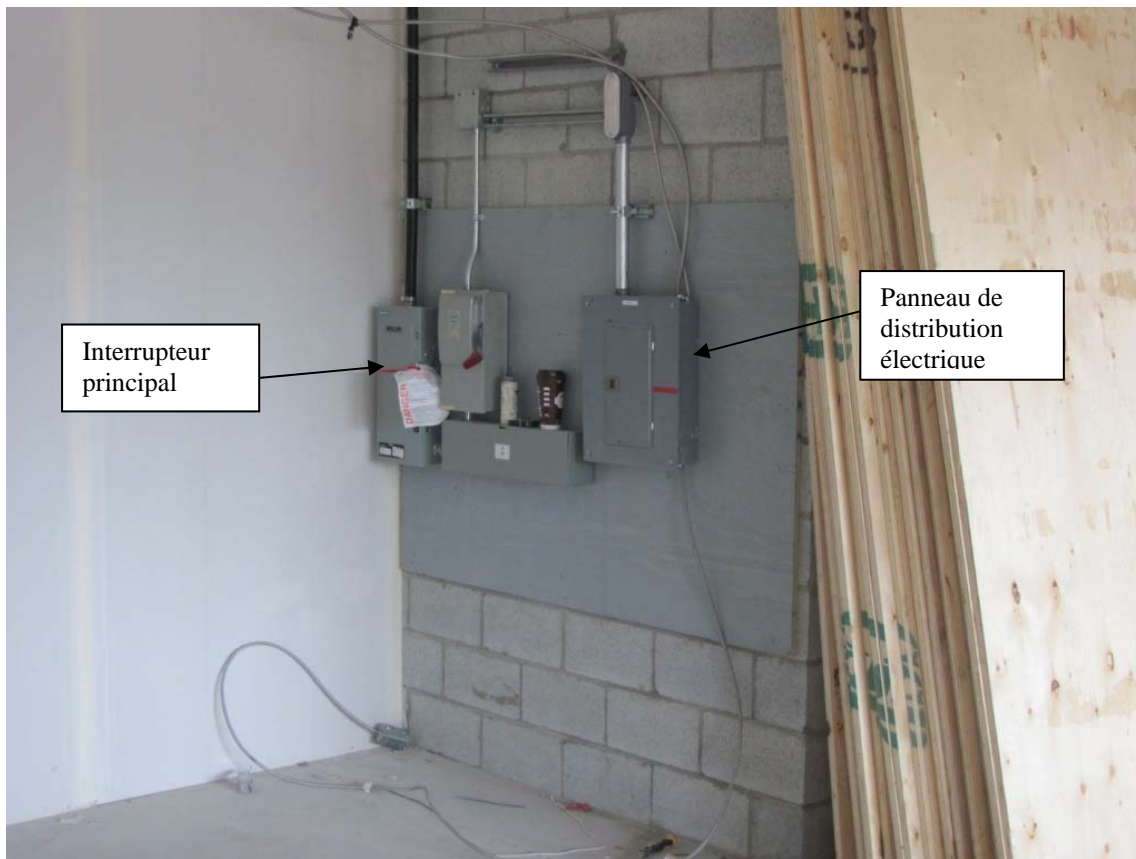
Le panneau de distribution électrique est situé dans le local adjacent, accessible par une ouverture faite dans le mur entre les deux locaux.

Photo 3 : Panneau de distribution électrique (Source : CNESST)

Le chantier de construction est alimenté par un panneau de distribution électrique temporaire. À l'intérieur de ce panneau, on retrouve quatre disjoncteurs soit trois disjoncteurs dédiés aux circuits d'éclairage de 120 volts et un circuit pour les prises électriques de 120 volts. Les circuits sont identifiés par des numéros. Le circuit numéro 10, impliqué dans l'accident, est protégé par un disjoncteur de 30 ampères.

Pour les luminaires temporaires, il n'y a pas d'interrupteur, donc les disjoncteurs servent d'interrupteur. Le premier travailleur qui arrive au chantier le matin met tous les disjoncteurs en position « ON » et le dernier qui quitte le soir met tous les disjoncteurs en position « OFF ». Tous les travailleurs ont accès au panneau de distribution.

Lorsque les électriciens doivent mettre un circuit hors tension, ils se rendent dans le panneau de distribution mettre le disjoncteur à « OFF ». Aucun cadenassage n'est effectué pour empêcher un autre travailleur de remettre le disjoncteur à « ON ».

Lors de la mise hors tension des circuits, aucun moyen n'est en place pour s'assurer que les disjoncteurs ne soient remis sous tension. En effet, les disjoncteurs sont utilisés comme interrupteurs pour les luminaires et sont accessibles à tous.

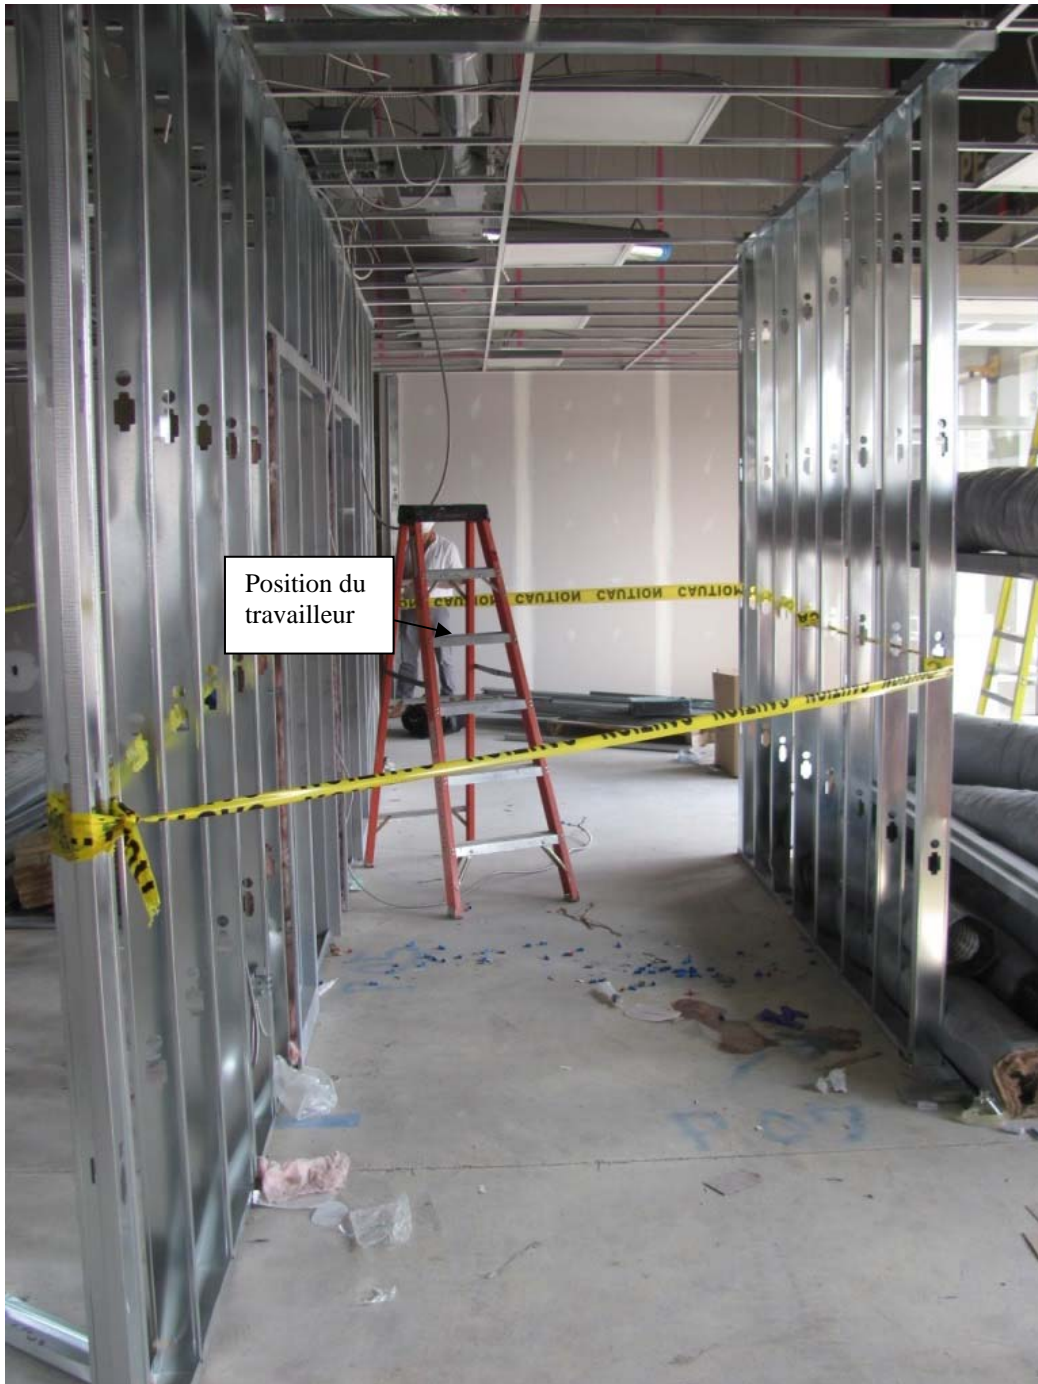
Pour effectuer ses travaux de tirage de câble et de raccordement, le travailleur œuvre sur la 4<sup>e</sup> marche d'un escabeau de 6 pieds en fibre de verre soit à une hauteur de 1,14 mètre.

Photo 4 : Position du travailleur dans l'escabeau (Source : CNESST)  
Il utilise des pinces à bec long de 8 pouces avec outil à dénuder de marque Mastercraft.

La décharge électrique fait tomber le travailleur d'une hauteur de 1,14 mètre et sa tête percute le plancher de béton.

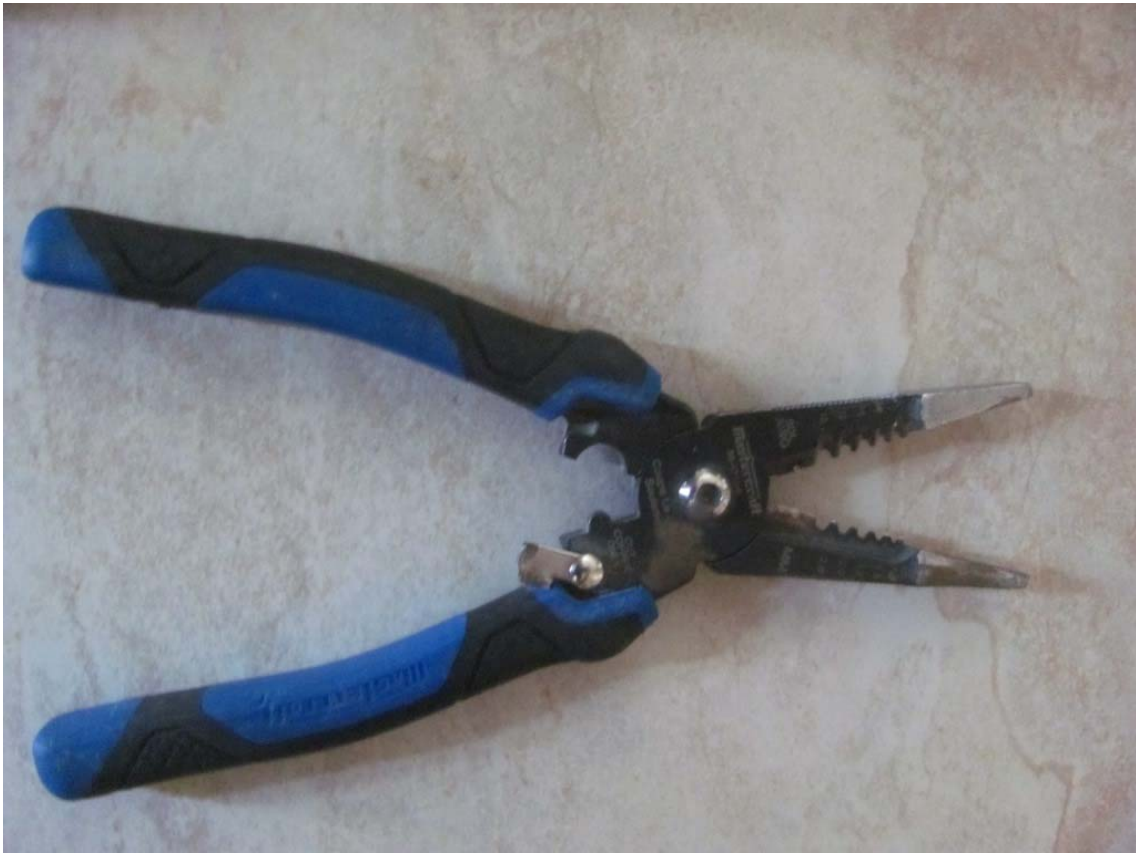
Photo 5 : Pinces utilisées par le travailleur (Source : CNESST)

Le rapport RAP9111991, émis le 19 août 2015, confirme la saisie pour fins d'enquête des pinces.

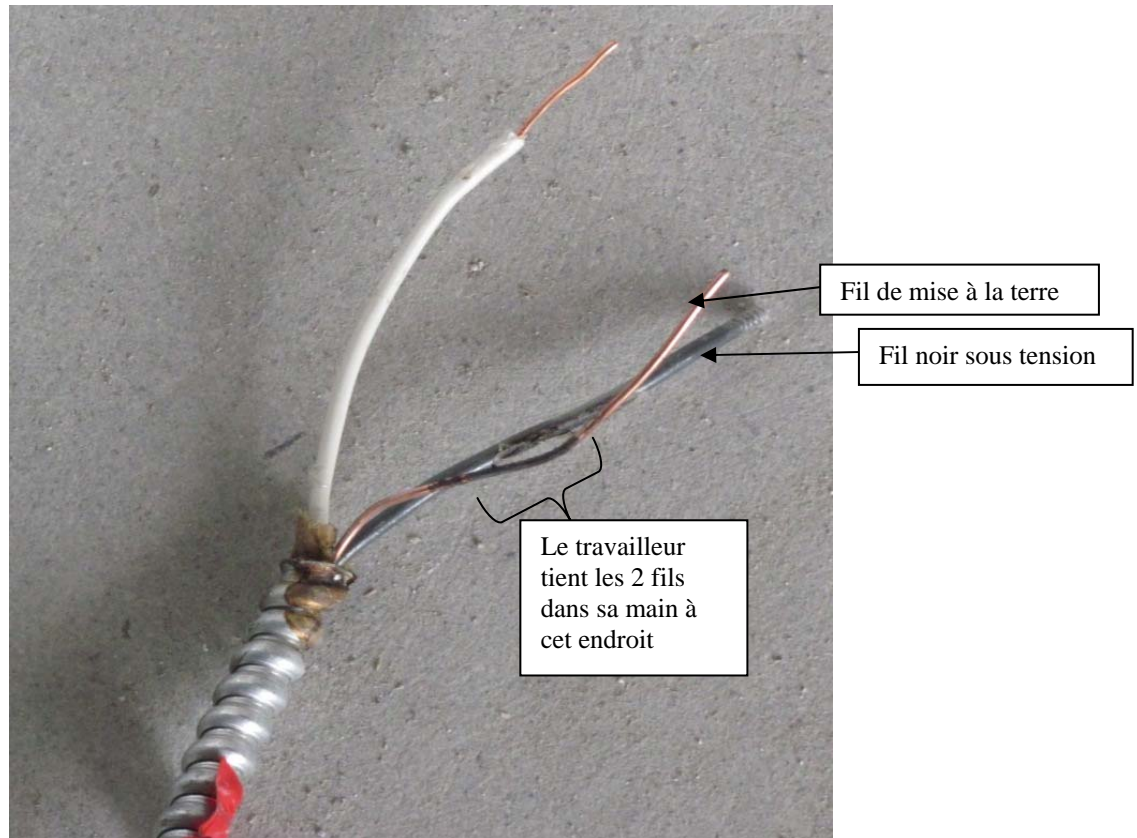
Pour procéder à la connexion de son fil, le travailleur doit le dénuder. Il dénude d'abord le fil blanc pour ensuite dénuder le fil noir. Pour ce faire, il tient le fil noir et la mise à la terre de la main gauche et coupe la gaine du fil noir avec les pinces qu'il tient dans sa main droite. Au moment de couper la gaine du fil, un doigt de sa main droite touche à la partie métallique des pinces ce qui fait que le travailleur reçoit une décharge électrique de 120V.

Photo 6 : Fils tenus par le travailleur (Source : CNESST)

Lors de l'accident, le courant est passé de la main droite du travailleur à la main gauche qui tenait la mise à la terre. Le courant cherche toujours le chemin ayant le moins de résistance, il s'est donc dirigé vers la mise à la terre que tenait le travailleur. Selon les témoins, le travailleur gardait fermement le fil dans sa main gauche contre son torse. Il aurait atteint le seuil du *non-lâcher*, ce qui a fait augmenter la durée de contact.

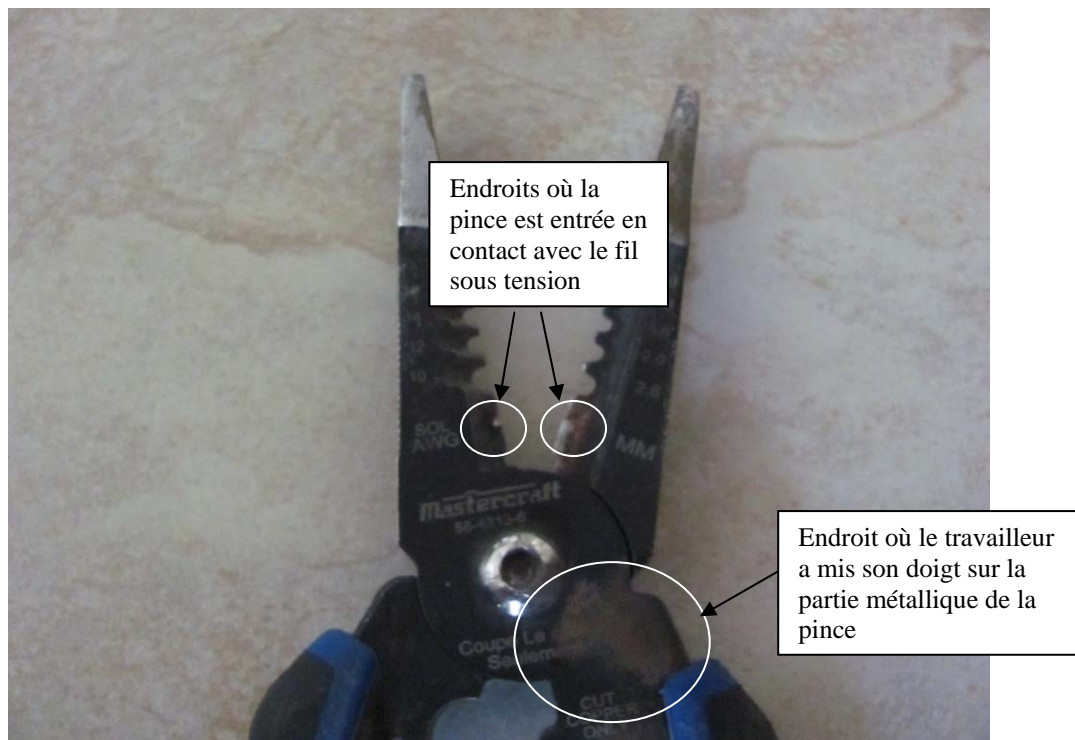
Photo 7 : Partie métallique des pinces du travailleur (Source : CNESST)

Depuis son arrivée au chantier, le travailleur œuvre à la pose de luminaires. Pour procéder à un raccordement, il se positionne sur la 4<sup>e</sup> marche d'un escabeau. Alors qu'il dénude un fil sous tension, il reçoit une décharge électrique 120V. Un doigt de la main droite touchant à la partie métallique des pinces permet au courant de se diriger vers la main gauche qui tient un fil de mise à la terre. Le cœur se trouve dans la trajectoire du courant. Ses mains et son corps sont couverts de sueur en raison de l'effort et de la température ambiante. Ceci diminue l'impédance de son corps et augmente le courant qui y passe.

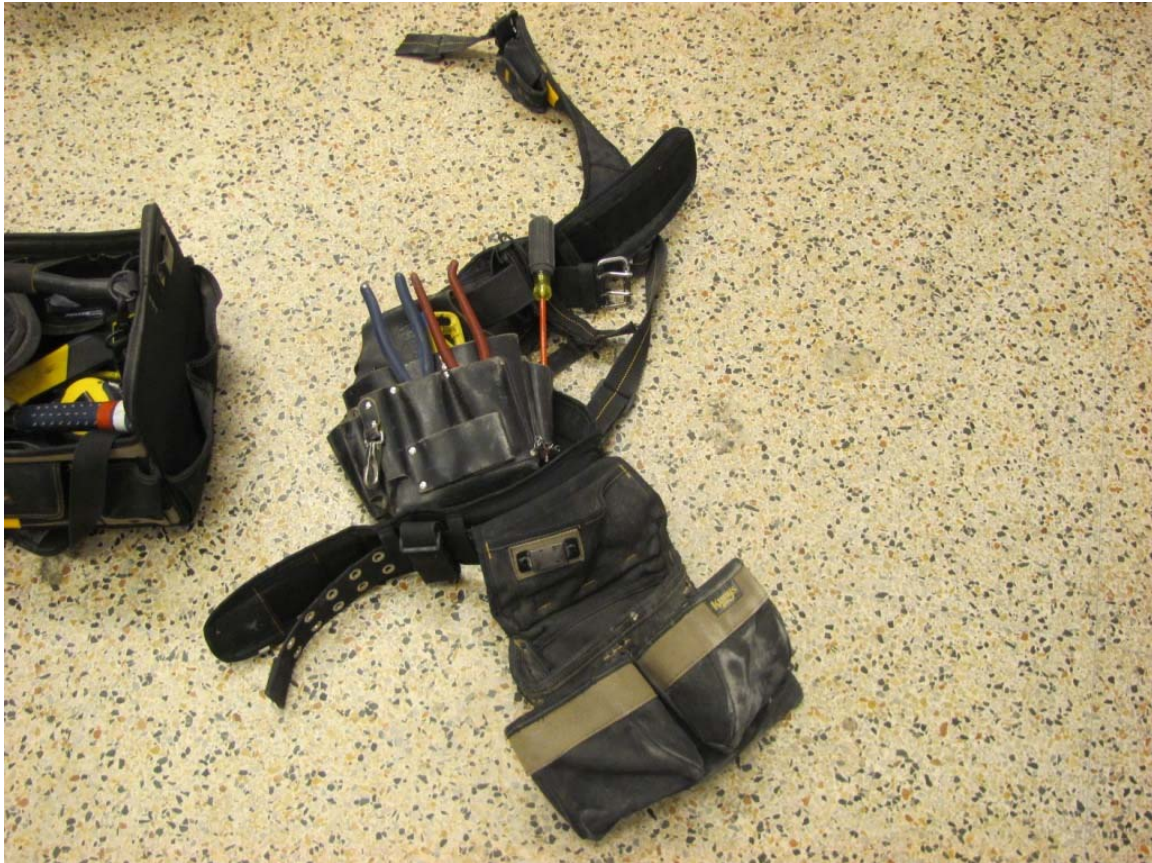
Le travailleur porte à sa taille une ceinture à outils. Aucun détecteur de tension n'est présent dans sa ceinture à outils. Aucun témoin n'a vu le travailleur utiliser un détecteur de tension.

Photo 8 : Ceinture à outils du travailleur (Source : CNESST)

Tous les travailleurs, le surintendant et le chargé de projet rencontrés sur le chantier ignorent l'existence du programme de prévention. Aucune procédure de cadenassage n'est en application et monsieur [L] n'a pas l'équipement nécessaire pour vérifier l'absence de tension dans les conducteurs qu'il raccorde.

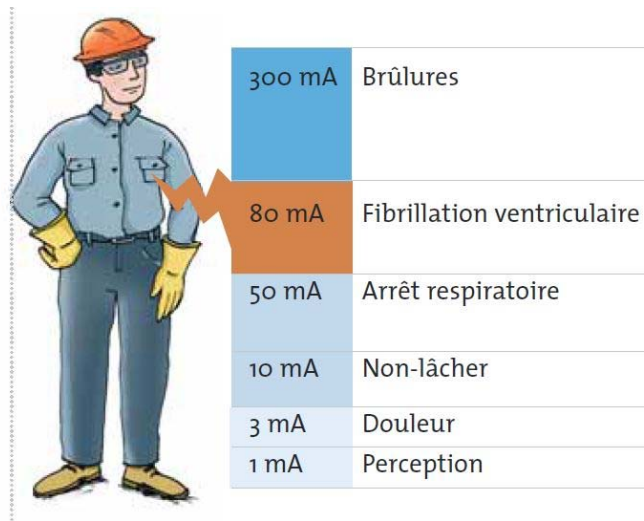
Les conséquences d'une décharge électrique dépendent du courant qui passe dans le corps, du temps de contact, du chemin parcouru dans le corps par le courant et de l'impédance du corps humain (voir image 3). Le corps humain a une impédance<sup>1</sup> totale variant entre 500 Ohms et plusieurs milliers d'Ohms. Cette impédance dépend de différents facteurs, dont la surface de contact avec l'élément sous tension, la tension de contact et les caractéristiques physiologiques de la personne.

Image 3 : Échelle des effets ressentis selon l'intensité du courant au moment du choc pour une durée de passage d'environ 2 secondes (Source : ASPHME)

$$I \text{ (A)} = 120V / 850 \text{ ohms} = 0,14 \text{ A ou } 140 \text{ milliampères.}$$

Comme le montre l'image 3, ce courant peut être fatal chez l'être humain.

$$I \text{ (A)} = 120V / 7900 \text{ ohms} = 0,015 \text{ A ou } 15 \text{ milliampères.}$$

Ce courant est au-dessus du seuil du *non-lâcher*.
