Dossier d'intervention
DPI4224004

RAPPORT D'ENQUÊTE

Accident mortel d'un entrepreneur-électricien de l'entreprise Jocelyn Breault inc., survenu le 19 août 2015, à l'entreprise Les Sables La-Ro ltée située au 1850, route 343 à Saint-Alphonse-Rodriguez

Date du rapport : 18 décembre 2015

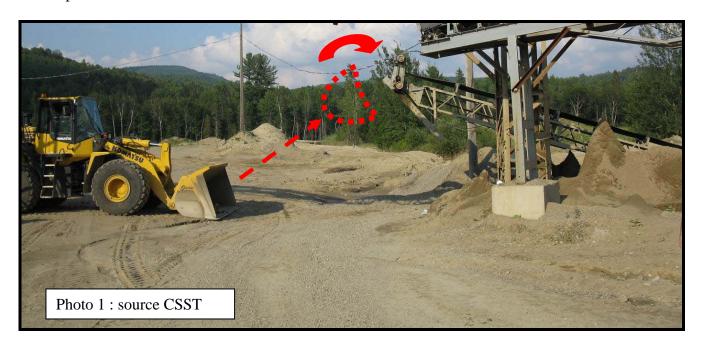
Le 19 août 2015, vers 11 h 45, un entrepreneur-électricien est élevé dans la partie haute d'un convoyeur avec une chargeuse sur pneus pour remplacer un moteur. Le déversement du godet plaque l'entrepreneur-électricien contre la structure.

Chargeuse sur pneus utilisée comme appareil de levage des travailleurs

Le 19 août 2015, une interdiction de levage des travailleurs à l'aide du godet d'une chargeuse ou de toute autre machinerie lourde non prévue pour le levage de personnel est signifiée (RAP9110111). L'employeur doit notamment :

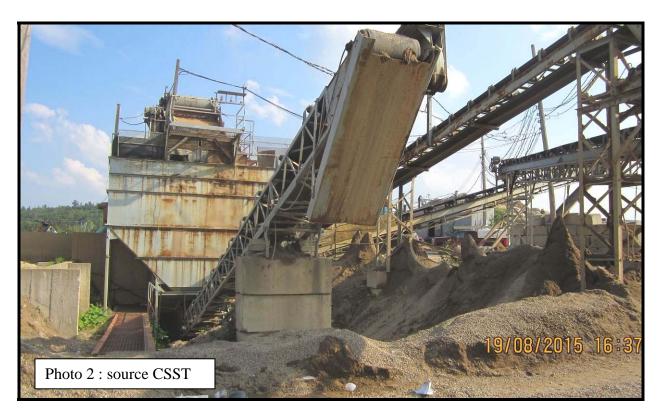
L'accident survient à la sortie du convoyeur de vidange de la benne à pierres. Le moteur électrique, situé dans la partie haute du convoyeur, est à environ 4,2 m (14 pieds) au-dessus du sol.

Bennes à pierres et convoyeur de vidange de la benne

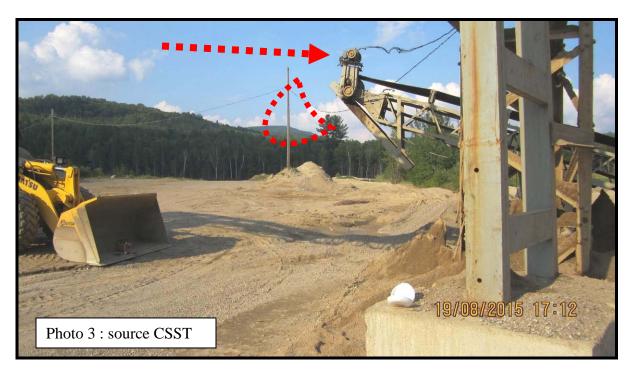
Moteur électrique situé dans la partie haute du convoyeur de vidange de la benne à pierres

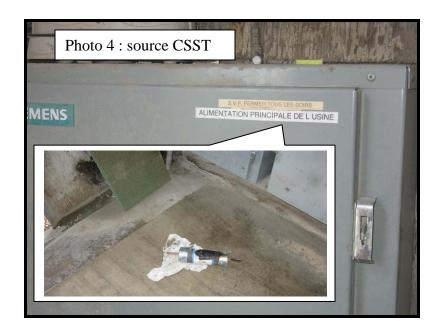
Vers 11 h, en tentant de redémarrer le concasseur à cône, les travailleurs perçoivent un bruit en provenance du panneau d'alimentation principal. M. [D], [...], demande à l'opérateur du plan de venir à la remorque électrique. Ce dernier ouvre le panneau et l'on constate qu'un fusible 600 volts est carbonisé.

Fusible carbonisé retiré du panneau d'alimentation principale de l'usine

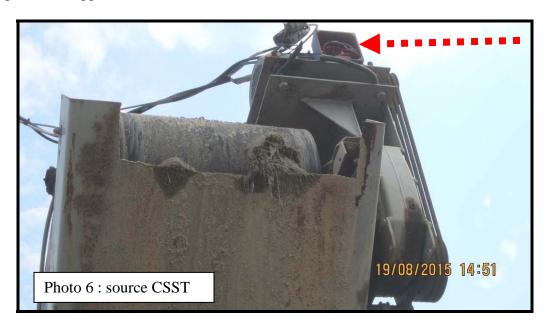
On refait un autre essai de démarrage du convoyeur de vidange de la benne à pierres et celui-ci échoue. L'entrepreneur-électricien soupçonne un problème de moteur ou de câblage. L'opérateur de la chargeuse sur pneus déplace son engin en face de la sortie du convoyeur. L'entrepreneur-électricien monte dans le godet accompagné d'un travailleur. L'opérateur de la chargeuse les élève en position de travail à environ 2,4 m (8 pieds) au-dessus du sol. Le moteur est brûlé. On entreprend le remplacement. L'entrepreneur-électricien ouvre un boîtier et défait les connexions électriques. Il est approximativement 11 h 45.

Boîtier de raccordement électrique du moteur

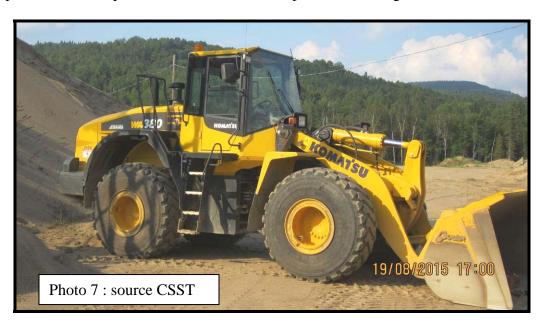
La chargeuse sur pneus impliquée dans l'accident est un modèle WA380-7 de Komat'su. L'entreprise en fait l'acquisition au cours de l'hiver précédent. L'engin cumule 859 heures.

Chargeuse sur pneus Komat'su, WA380-7

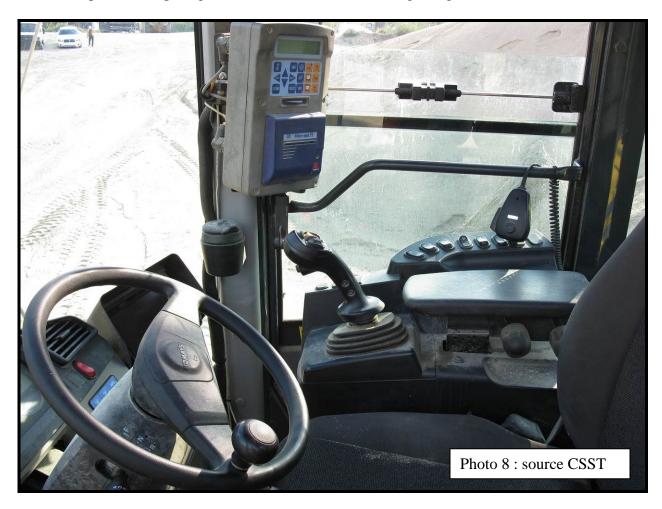
Ce modèle est équipé d'un levier de commande multifonction de la flèche et du godet (annexe B). Celui-ci est à droite du siège de l'opérateur, à l'avant de l'appui-bras, entre le siège et la portière de secours (photo 8);

Un commutateur permet de désactiver le levier de commande. Le fabricant recommande de le faire après avoir abaissé l'outil au sol lorsque l'opérateur quitte son siège. Il précise que si le levier de commande de l'outil n'est pas verrouillé et qu'il est actionné par inadvertance, de graves blessures pourraient survenir. Un témoin s'allume sur l'écran lorsque l'outil de travail passe au mode verrouillé. Le levier de commande multifonction n'est pas verrouillé au moment de l'accident.

Position du levier de commande entre le siège et la fenêtre

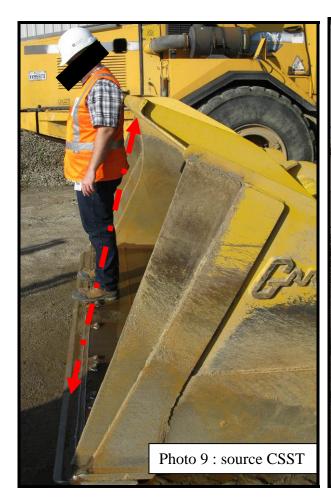
Le godet mesure 2,85 m (112 po) de largeur par 1,02 m (40 po) de profondeur. L'ouverture (ligne rouge pointillée sur les photos 9 et 10) est de 1,47 m (58 po);

Godet à plat sur le sol

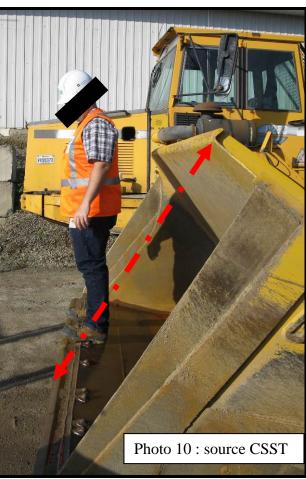
Godet légèrement incliné vers l'arrière

- Selon les témoignages recueillis, le godet légèrement incliné vers l'arrière procure un dégagement pour les travailleurs qui y prennent place. La partie supérieure du godet derrière l'électricien en position de travail est à environ 30 cm (12 po) derrière lui, à la hauteur des omoplates;
- L'entrepreneur-électricien prend place au centre du godet, il fait face au moteur. Le travailleur est sur le côté droit (figure 1);
- Lorsque le godet se déverse, l'entrepreneur-électricien est poussé par le haut du godet et écrasé contre la structure du convoyeur.

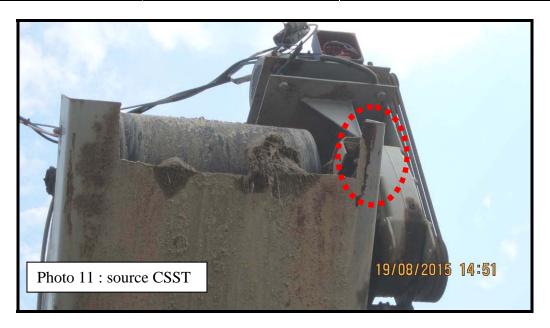
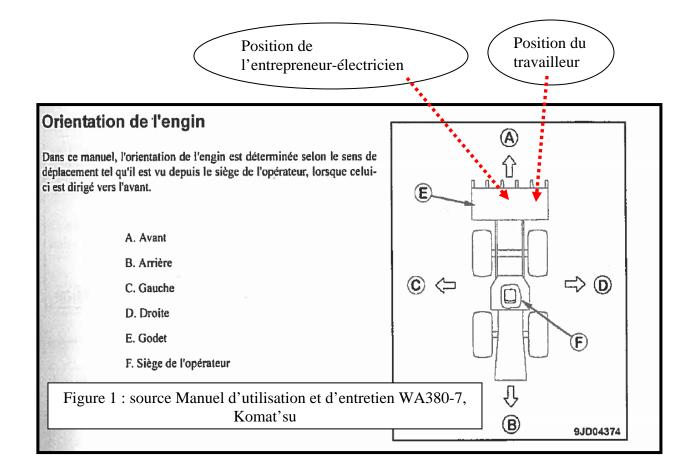
Point de contact de l'entrepreneur-électricien avec la structure du convoyeur lorsque le godet se déverse

Dans les instants qui précèdent l'accident, le travailleur dans le godet s'adresse à l'opérateur au poste de conduite. Ce dernier se penche vers la fenêtre de la portière à sa droite, dans son mouvement il accroche par inadvertance le levier de commande. Le dispositif de blocage de l'outil de travail n'est pas actionné. Le déplacement du levier vers la droite actionne un cylindre hydraulique qui entraîne le déversement du godet. La position de l'entrepreneur-électricien devant la structure du convoyeur ne lui donne aucune occasion d'évitement lorsque le godet bascule.

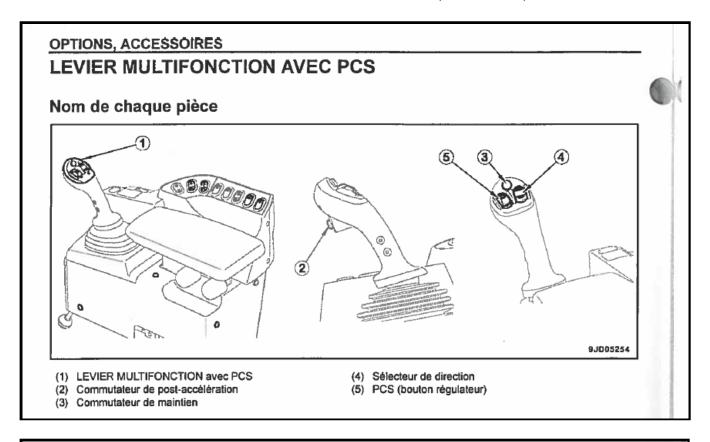
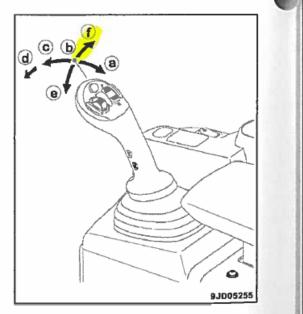
Levier multifonction avec PCS

Ce levier (1) permet d'actionner la flèche et le godet. NOTE

N'utilisez pas la position "FLOAT" quand vous abaissez le godet. Utilisez la position "FLOAT" quand "Nivellement" à la page 2-234.
