EN004080**RAPPORT D'ENQUÊTE**

**Accident mortel survenu à un travailleur
le 28 septembre 2015 à l'entreprise Béton Provincial Ltée
300, rue J.-A.- Bombardier à Boucherville**

Date du rapport : 4 février 2016

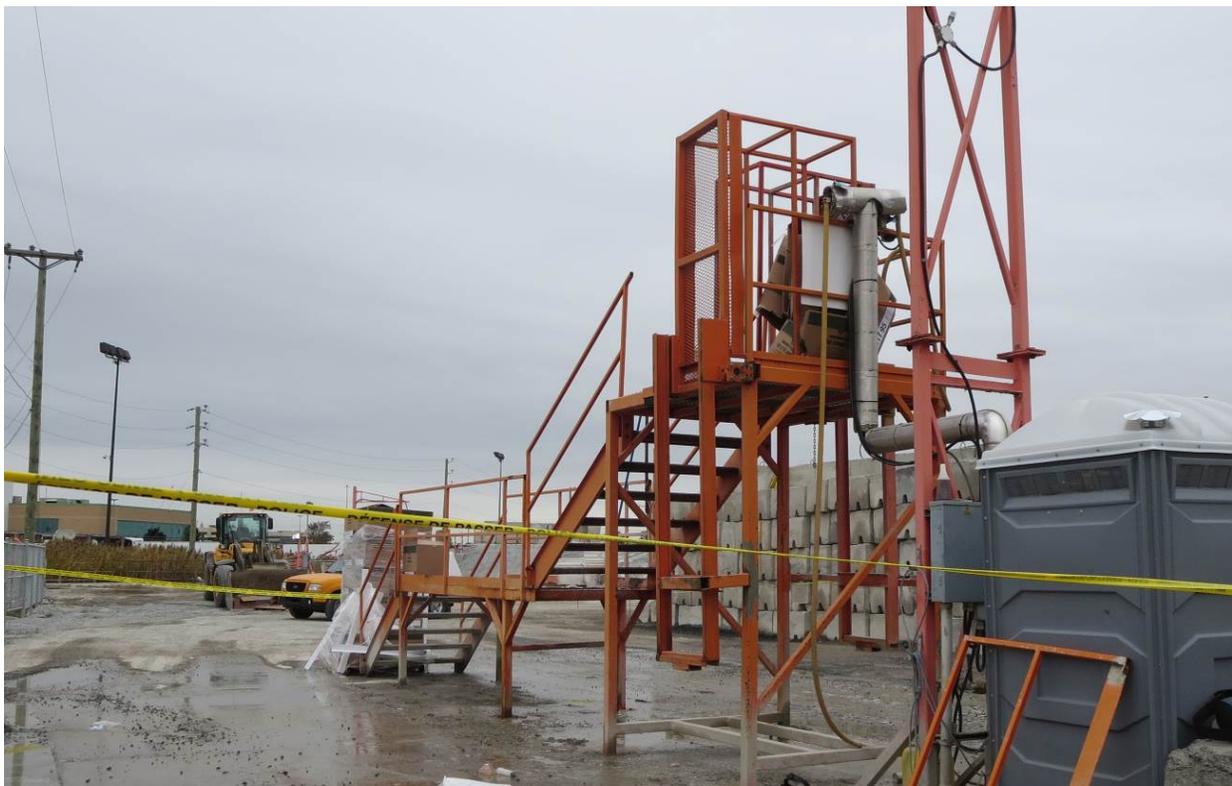
Photo 1 : lieu de l'accident

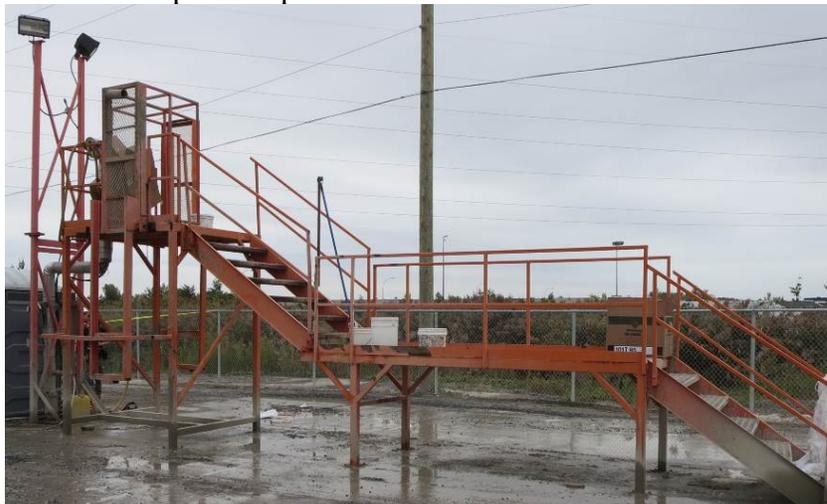
Photo 3 : Station d'ajustement

Quelques réparations ont été nécessaires depuis son installation. En effet, des incidents sont répertoriés dans un registre. Les incidents surviennent lors de déplacements de véhicules à proximité de la station. Les passerelles basculantes et les escaliers de la base sont inscrits au registre pour avoir été heurtés et endommagés par des véhicules en circulation.

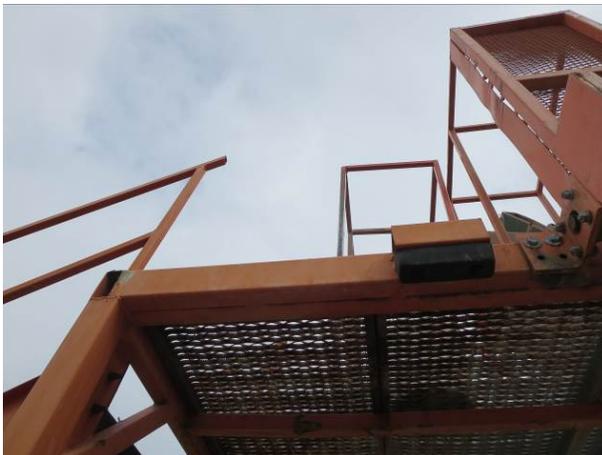
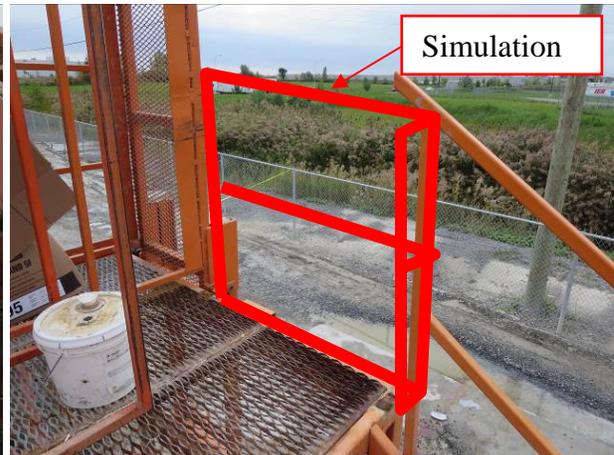
Avant l'accident, la section de garde-corps est ancrée en bordure de la plateforme par sa base à l'aide de trois boulons de grade 5 et de cordons de soudures de 6 mm de largeur à quelques endroits. La section mesure 1,12 m de largeur par 1,07 m de hauteur. La hauteur est conforme à l'article 12 du Règlement sur la Santé et la Sécurité du Travail (RSST). Le garde-corps est fabriqué en tube carré d'acier galvanisé de 3,2 cm et d'une épaisseur de 0,32 cm.

Photos 5 et 6 : Positionnement du garde-corps impliqué dans l'accident

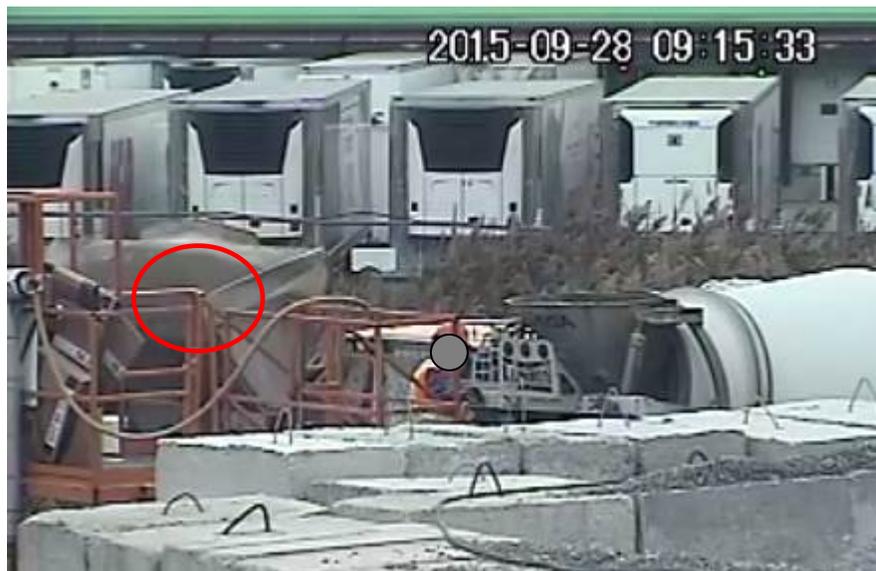
Monsieur [D] utilise la chargeuse sur pneus pour récupérer les boîtes en carton vides laissées sur la station d'ajustement. Alors qu'il positionne la chargeuse du côté gauche de la station, le godet heurte la section de garde-corps installée sur le coin gauche de la plateforme supérieure. Le garde-corps est partiellement endommagé lors du contact avec le godet. Toutefois, il demeure en place sur la plateforme. Sur les images enregistrées, on constate un déplacement de la lisse supérieure du garde-corps vers l'intérieur de la plateforme.

Image vidéo 1 : Godet de la chargeuse heurte le garde-corps de la station d'ajustement

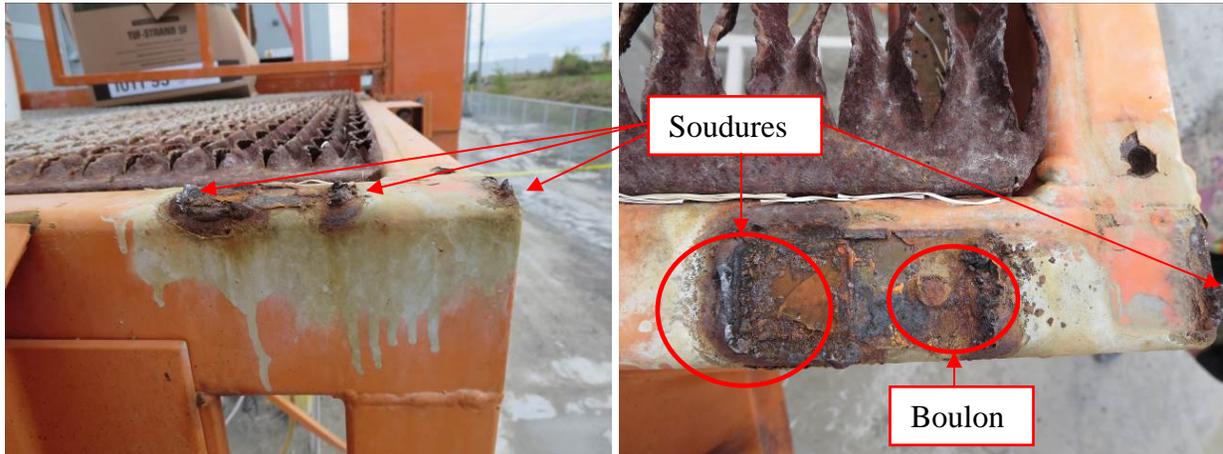
Après l'accident, on constate la présence importante de corrosion à la base de la section du garde-corps, sur les soudures et sur les boulons. Dans ce contexte, il est raisonnable de penser que les intempéries, le béton et l'acide utilisé à la station d'ajustement sont en partie responsable de cette corrosion.

La force appliquée par le godet de la chargeuse sur le garde-corps entraîne la rupture partielle des soudures et d'un des trois boulons. Les deux autres boulons sont corrodés et ils sont éjectés lors du basculement de la section du garde-corps vers le vide. Ils sont retrouvés au sol près de la station.

Photos 7 et 8 : Ancrages de la section de garde-corps impliquée dans l'accident

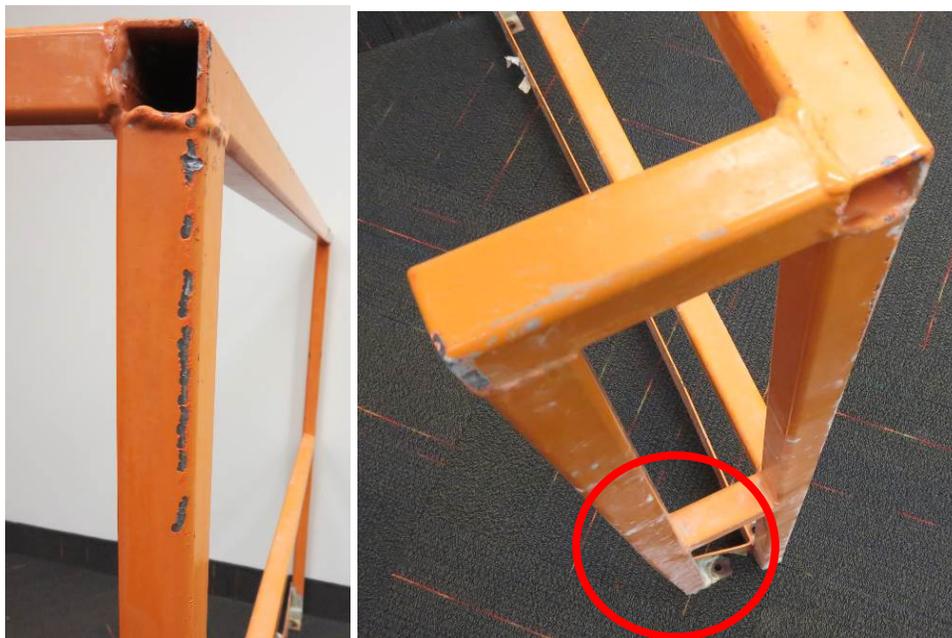
La section de garde-corps impliquée dans l'accident est partiellement déformée et endommagée. À l'endroit où le godet heurte le garde-corps, la peinture est altérée sur une longueur de 18 cm. La force appliquée par la chargeuse entraîne également une déformation de la section du garde-corps. En effet, un des montants est déformé à sa base. Une fissure est également constatée sur le montant à l'endroit où la déformation débute.

Photos 9 et 10 : Peinture endommagée et déformation de la base du garde-corps

À l'endroit où le godet heurte le garde-corps, la peinture est altérée sur une longueur de 18 cm. La force appliquée par le godet de la chargeuse provoque également une déformation de la section du garde-corps. En effet, la section étant ancrée à sa base, un des montants est déformé.

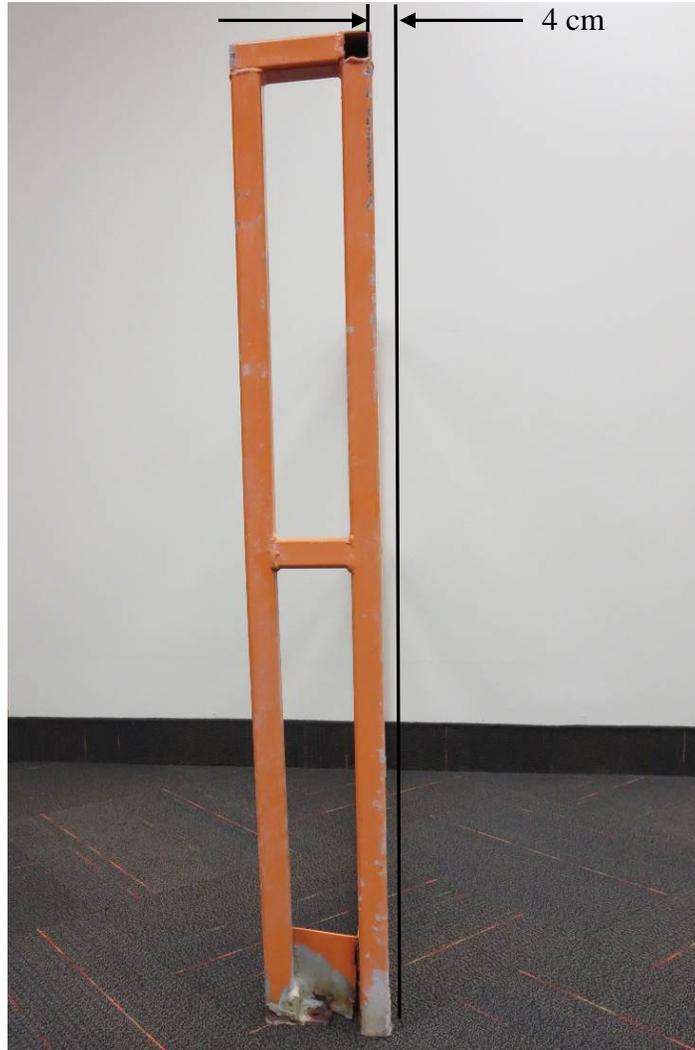
Sur la verticale, la section de garde-corps subie une déformation de 4 cm entre la base et la lisse supérieure vers l'intérieur de la plateforme.

Photo 11 : Déformation du garde-corps sur la verticale

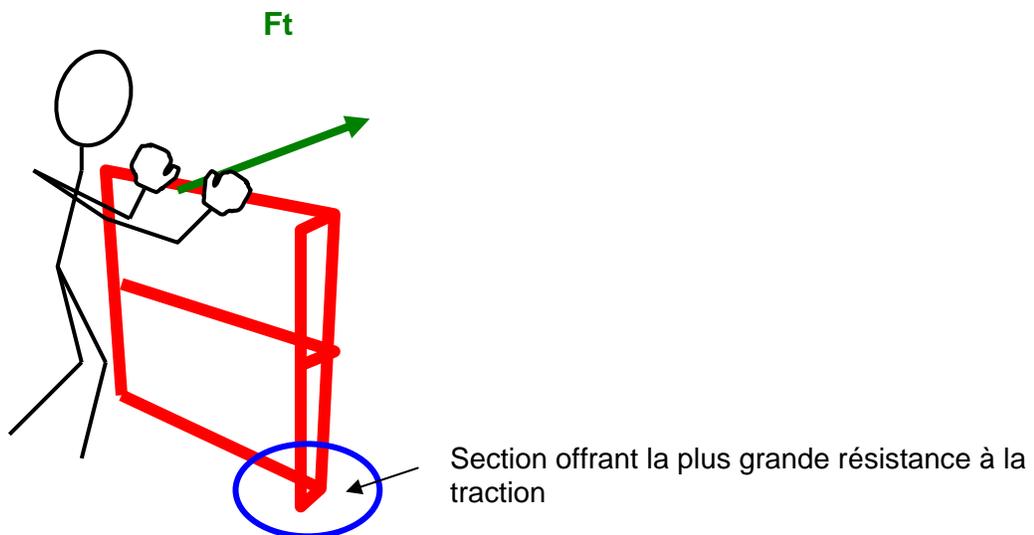
On considère le garde-corps soumis à une force horizontale F_t exercée par les bras du travailleur :

**Figure 1 : Force F_t exercée par le travailleur**

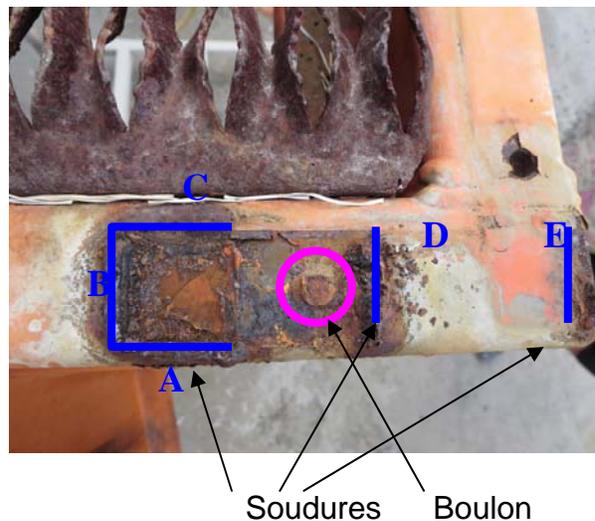
Figure 2 : Vue de plan des éléments qui retenaient le garde-corps

Étant donné la direction de la force F_t par rapport aux éléments qui retenaient le garde-corps (4 soudures A-B-C-D-E et un boulon), on peut évaluer que la force F_t a contribué principalement à soumettre ces éléments à un effort de traction sauf pour la soudure E qui a agi comme point de pivot.
