## **RAPPORT D'ENQUÊTE**

**Accident mortel survenu à un travailleur  
le 19 mai 2015 à l'entreprise Métallurgie Castech inc.  
située au 500, boulevard Frontenac Est à Thetford Mines**

**Direction régionale de la Chaudière-Appalaches**

**Date du rapport : 16 février 2016**

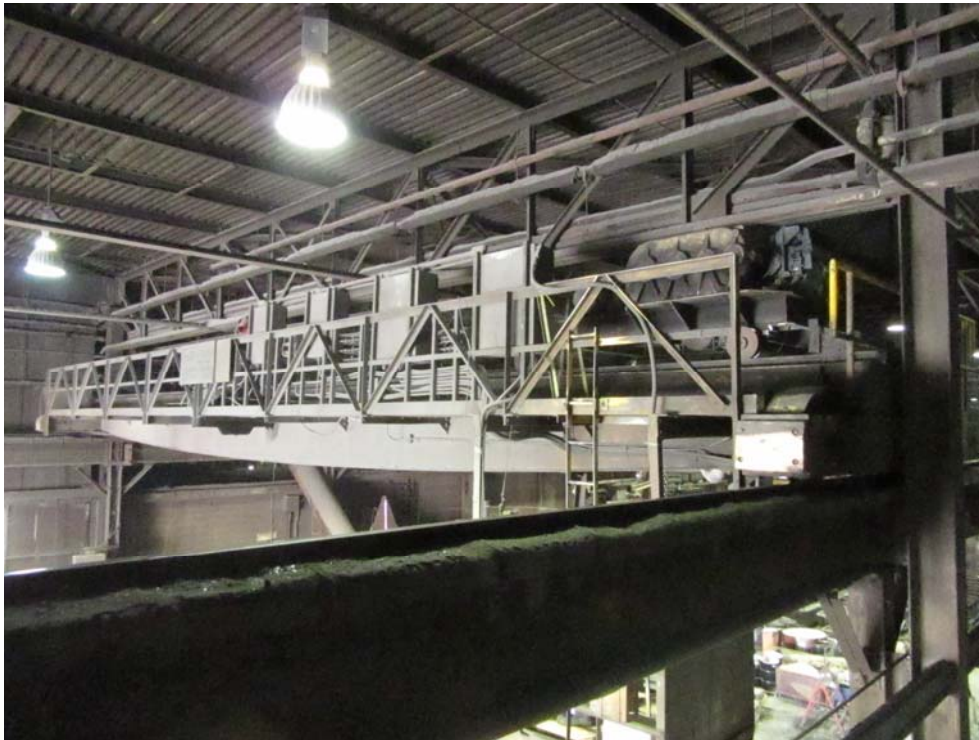
**Le pont roulant Morris II vis-à-vis une poutrelle de toit****Abrégé des causes**

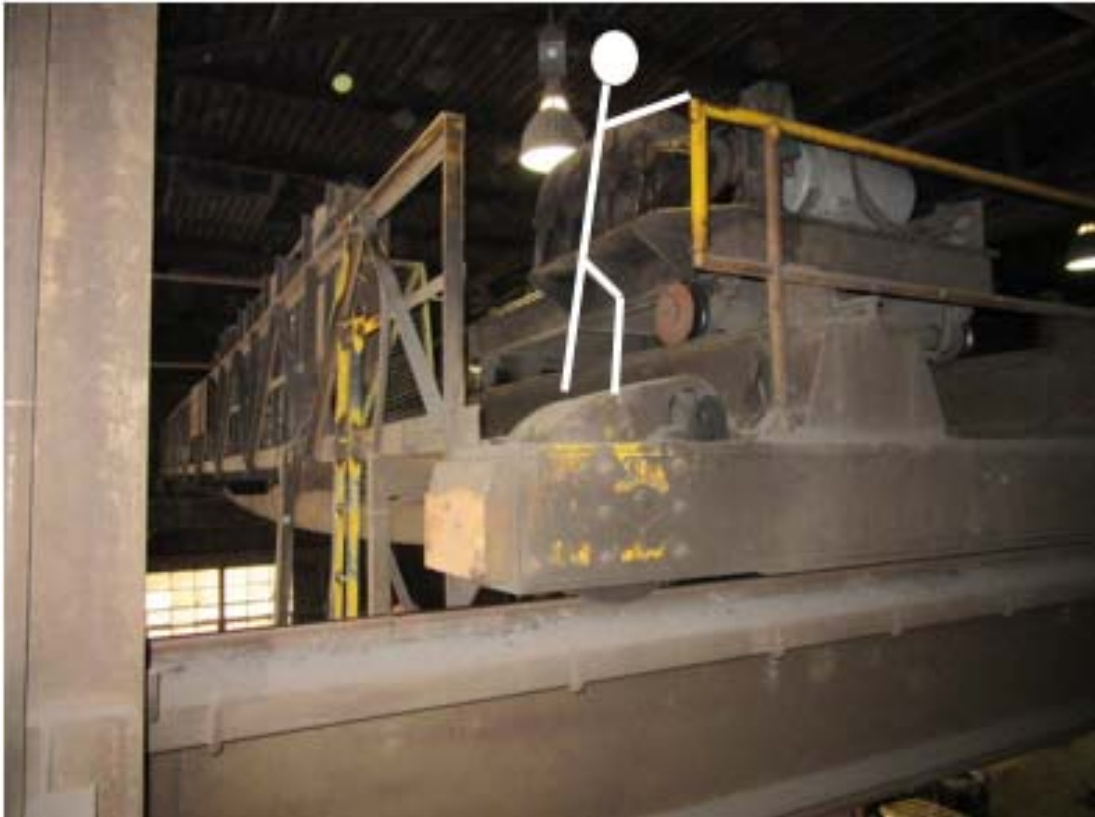
Position du travailleur avant l'accident

Avant l'impact, M. [ **E** ] est debout, les bras appuyés sur le moteur du chariot du Morris II. Derrière lui, à moins de 1.3 m, une poutrelle de toit ne laisse que 9 cm d'espace de dégagement entre le sommet du moteur sur le chariot. Il est écrasé au haut du corps et à la tête lors du passage du pont sous cette poutrelle.

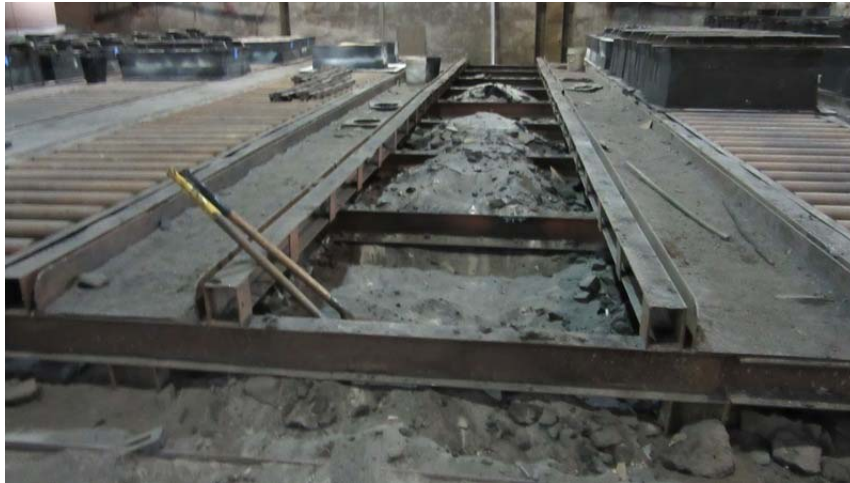
**Photo 1 Endroit de nettoyage des résidus de moulage**

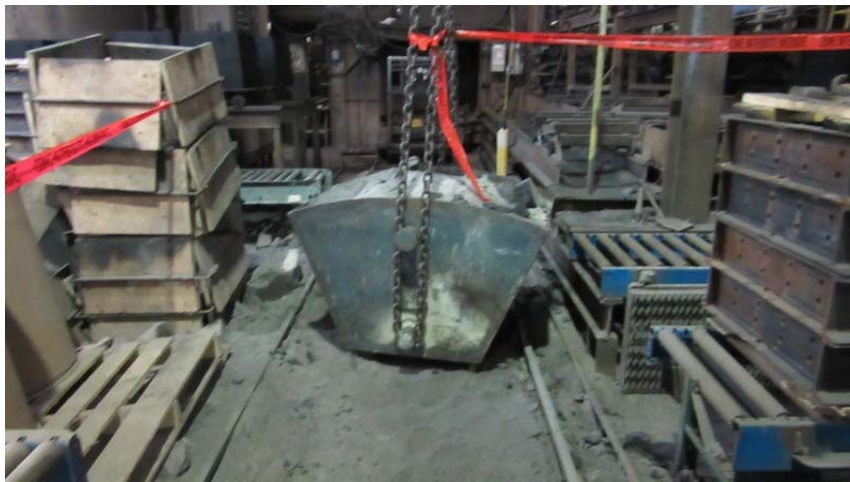
**Photo 2 Bac de résidus utilisé**

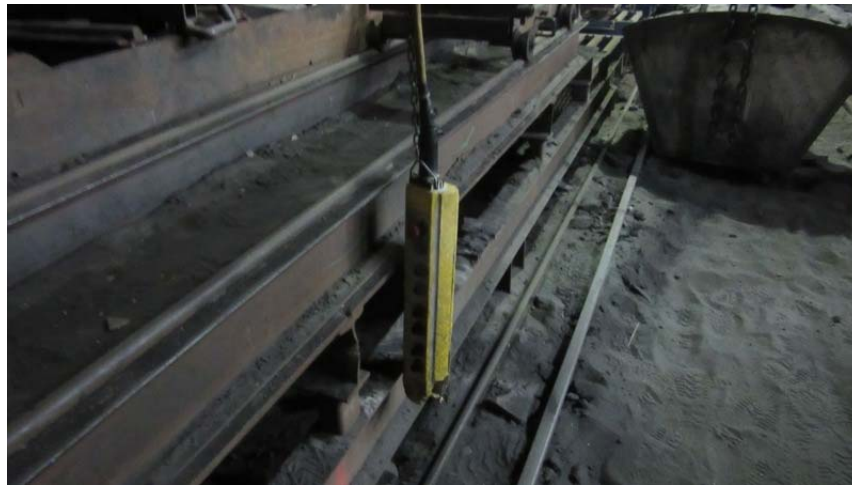
Le Provincial a une capacité de levage de 15 t. Il peut se commander au sol à l'aide de la commande à fil (Photo 3, Annexe C). Il est équipé d'un frein moteur qui s'applique dès que l'opérateur lâche le bouton de commande. La distance d'arrêt est de 1,6 m à la vitesse maximale de 0,92 mètre par seconde (m/s) à 1 800 révolutions par minute (rpm).

Le mécanicien conduit le bac de sable vers le « SHAKE OUT » en mode par à-coups sur un bouton de la commande à fil à une vitesse estimée à l'essai de 0,63 m/s.

**Photo 3 Commande à fil du Provincial**

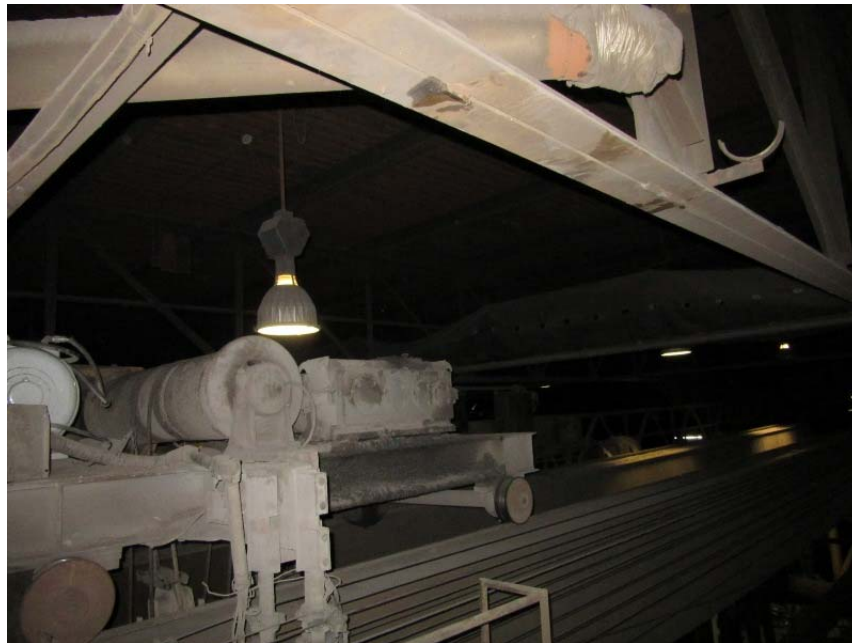
Le Provincial percute le Morris II qui est déplacé de 4,6 m vers l'est. Le travailleur est mortellement écrasé dans la zone de coincement créée lors du passage du pont roulant sous la poutrelle de toit.

**Photo 4 Des traces de frottement sous la poutrelle de toit**

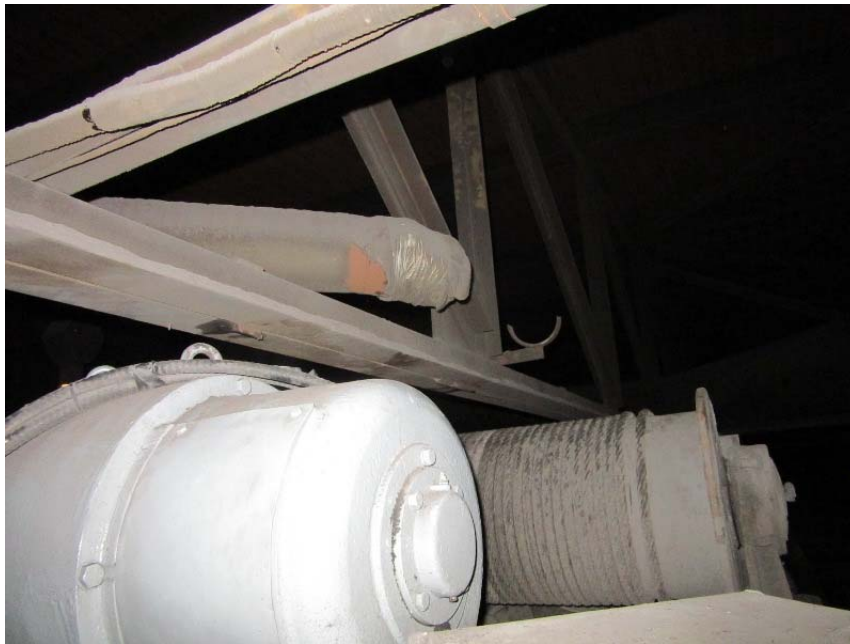
La hauteur du chariot (au-dessus du moteur) à partir du plancher de la passerelle du Morris II est de 1,61 m. L'espace entre le plancher de la passerelle et la poutrelle de toit est de 1,70 m. L'espace libre entre le haut du chariot et la poutrelle de toit est de 9 cm.

Le Morris II est arrêté près d'une poutrelle de toit. Toutes les poutrelles de toit sont identiques. La distance entre la passerelle du Morris II et le dessous de cette poutrelle de toit est de 1,7 m. Le sommet du moteur du chariot culmine à 1,61 m par rapport à la même passerelle. L'espace de dégagement sous ces structures et le dessus du chariot est de 9 cm. M. [ E ] mesure [ ... ] m. Il est debout, les bras appuyés sur le dessus du moteur du chariot. Il fait face à son collègue qui vérifie la connexion du câble à remplacer. Celui-ci fait dos au mouvement du Provincial. Une poutrelle de toit se trouve à une distance de 1,3 m derrière M. [ E ].

**Photo 5 Distance de dégagement de 9 cm entre le Morris II et la poutrelle de toit**

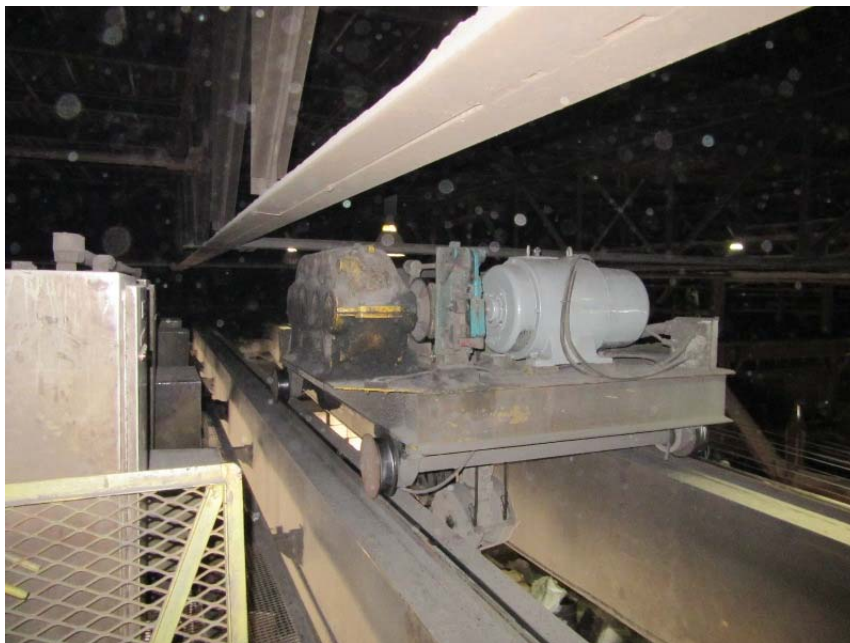
**Photo 6 Le Morris II et une poutrelle de toit**

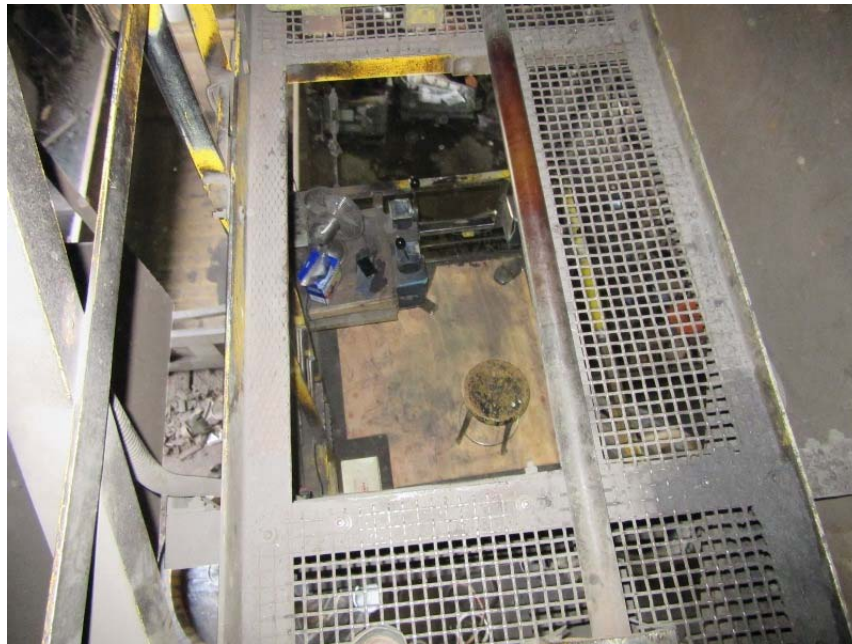
Les ponts roulants Morris se commandent à partir de la cabine (Photo 7, Annexe C).

**Photo 7 Trappe d'accès à la cabine du Morris II**

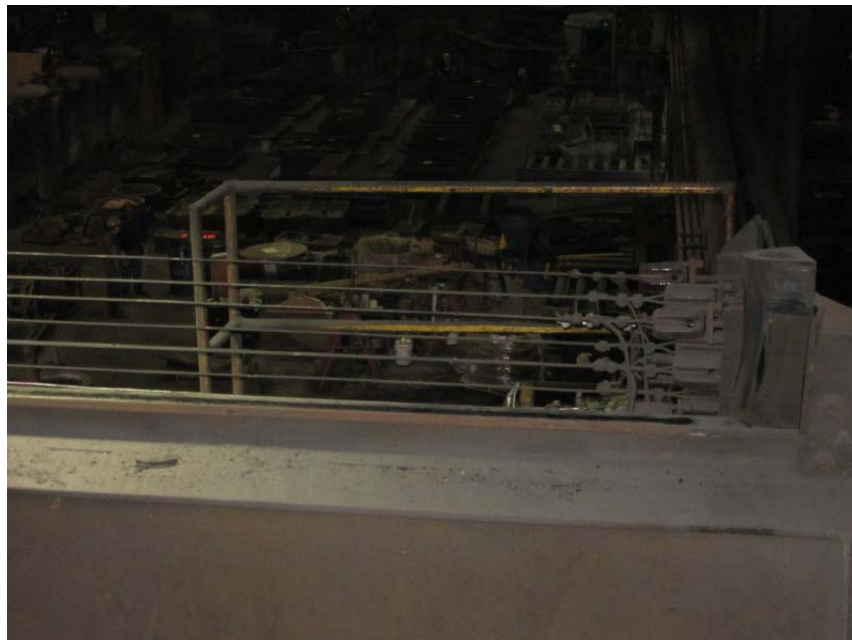
**Photo 8 Passerelle de droite sur le Morris II ainsi que les câbles d'alimentation électrique du chariot**

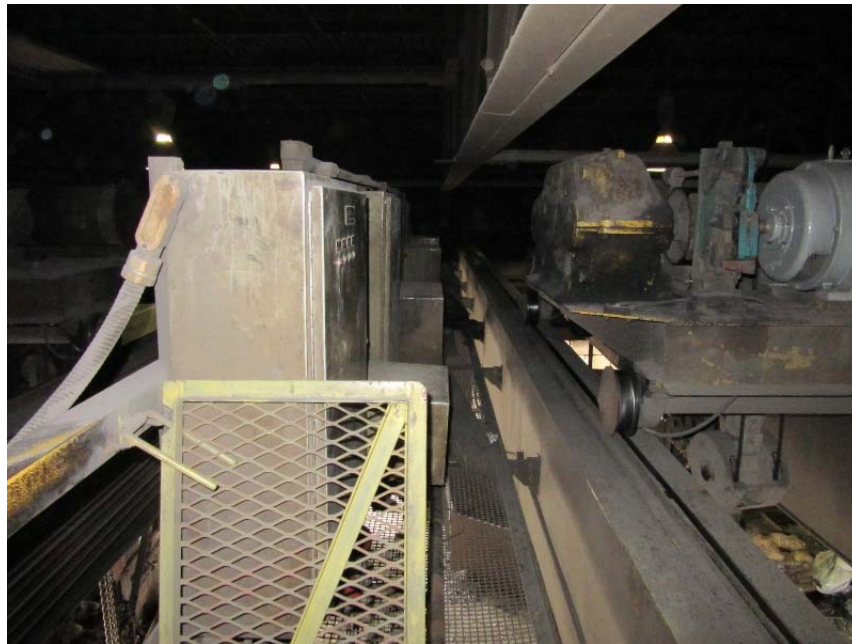
**Photo 9 Passerelle de gauche et boîte électrique du Morris II**

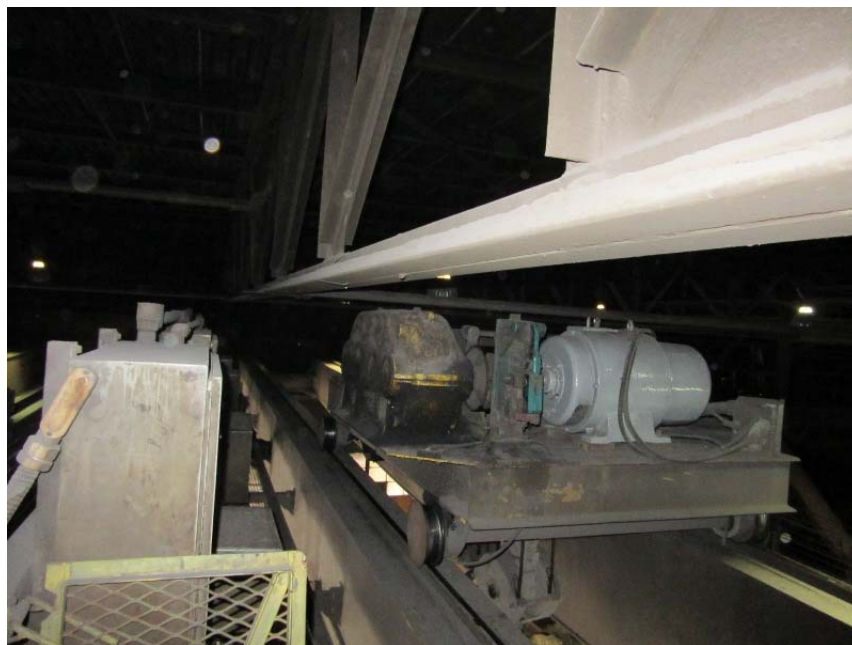
**Photo 10 Vue d'ensemble : passerelle, chariot et poutre de toit**
