EN004090**RAPPORT D'ENQUÊTE**

**Accident mortel survenu à un travailleur
de l'entreprise Constructions Brodeur et Brault Inc., le 7 décembre 2015,
sur un chantier de construction situé au [...]
à Lac-Supérieur**

Direction régionale des Laurentides**Inspecteurs :**_____
Jonathan Ruel_____
Jocelyn Camirand, ing.**Date du rapport : 15 mars 2016**

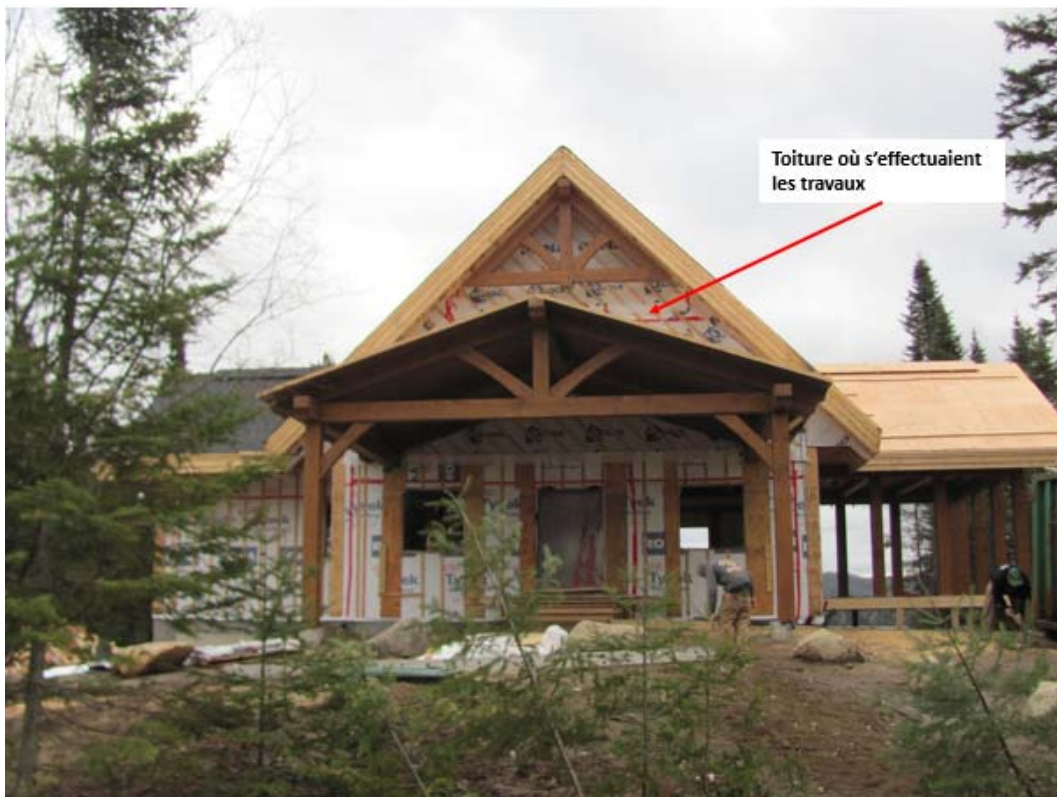
Photo 1 : Lieu de travail où s'est produit l'accident

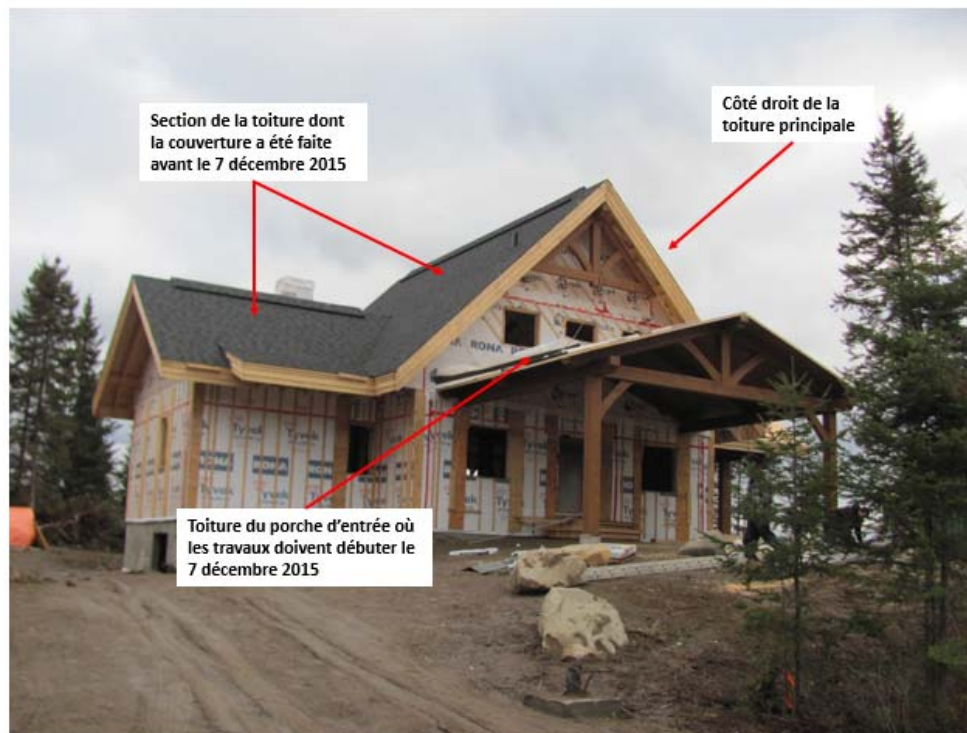
Pour ce faire, quatre travailleurs sont attirés aux travaux ayant trait aux fenêtres du bâtiment et trois travailleurs aux travaux de toiture. Ces derniers commencent leurs travaux à l'endroit de la toiture du porche d'entrée et doivent ensuite poursuivre les travaux prévus sur le côté droit de la toiture principale (voir photo 2).

Photo 2 : Sections de la toiture concernées par les travaux le 7 décembre 2015

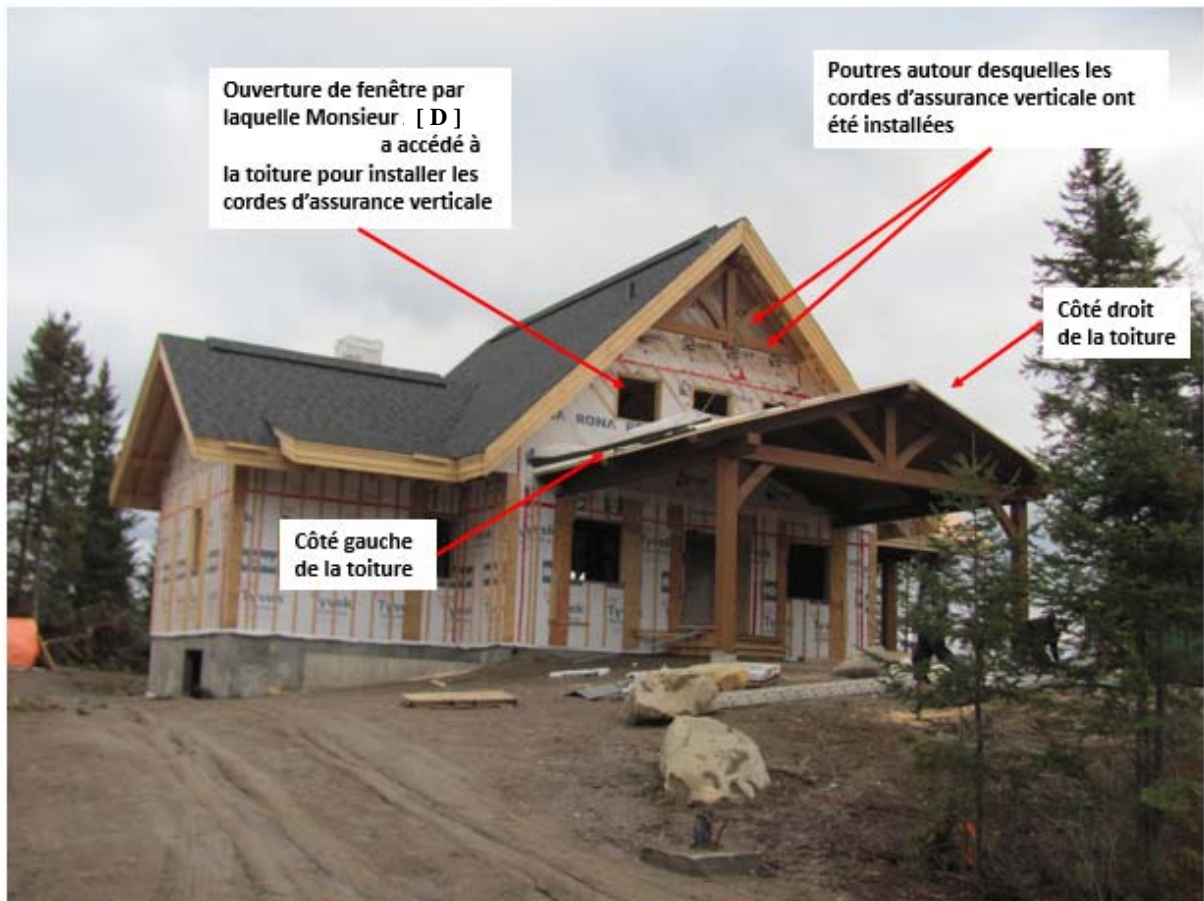
Vers 7 h 45, M. [**D**] accède à la toiture à partir d'une fenêtre du deuxième étage du bâtiment et installe sa corde d'assurance verticale de même que celle de M. [**C**] autour des poutres se trouvant dans le pignon de la toiture principale (voir photo 3).

Photo 3 : Ouverture de fenêtre par laquelle M. [D] a accédé à la toiture et point d'ancrage des cordes d'assurance verticale

Une fois les cordes installées, il lance sa propre corde sur le côté gauche de la toiture, où il doit effectuer ses travaux et lance ensuite la corde de M. [C] sur le côté droit de la toiture (voir photo 3).

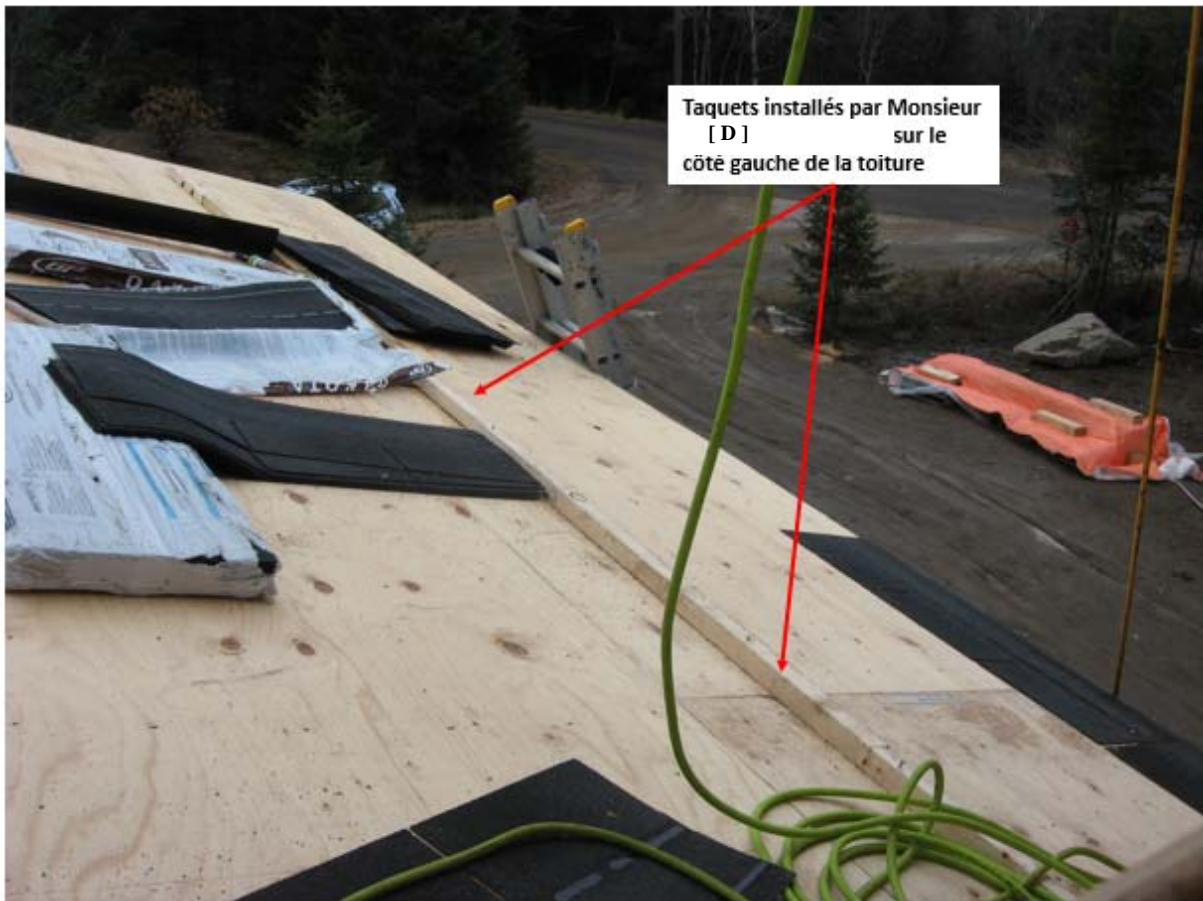
Une fois sur la toiture, M. [D] installe des taquets afin de maintenir les paquets de bardeaux en place et de pouvoir s'appuyer sur ceux-ci lors des travaux (voir photo 4).

Photo 4 : Taquets installés par M. [D]

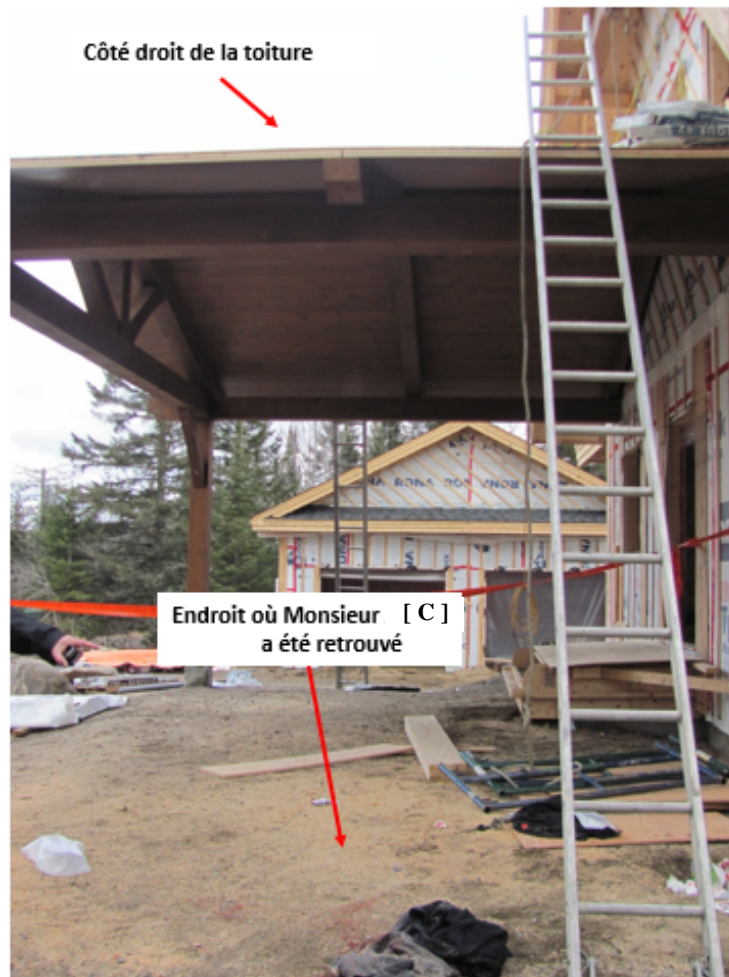
Vers 8 h 20, alors qu'il se trouve sur la toiture, M. [C] glisse vers la bordure du toit. En glissant, il tente en vain de se retenir avec la corde d'assurance verticale à laquelle il est attaché. En arrivant en bordure de la toiture, il chute jusqu'au sol (voir photo 5).

Photo 5 : Lieu de l'accident

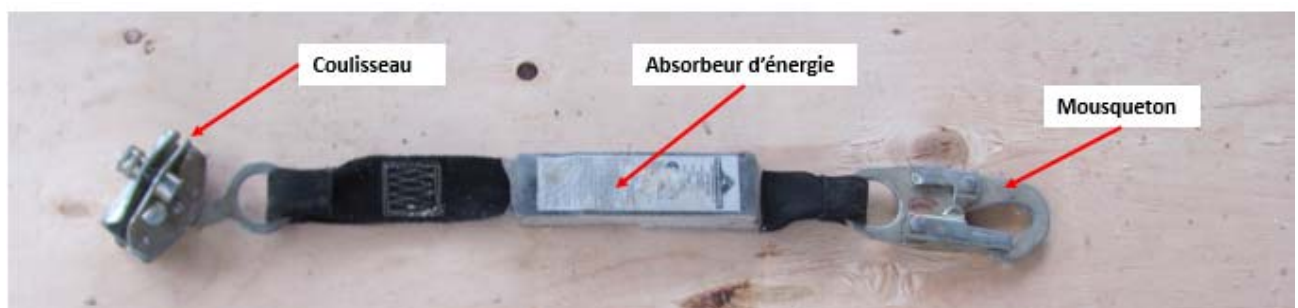
La longe d'amortissement, telle que nommée par le fournisseur, consiste en fait à un cordon d'assujettissement muni d'un absorbeur d'énergie, d'un mousqueton et d'un coulisseau (voit photos 6 et 7).

Photo 6 : Cordon d'assujettissement muni d'un absorbeur d'énergie, d'un mousqueton et d'un coulisseau

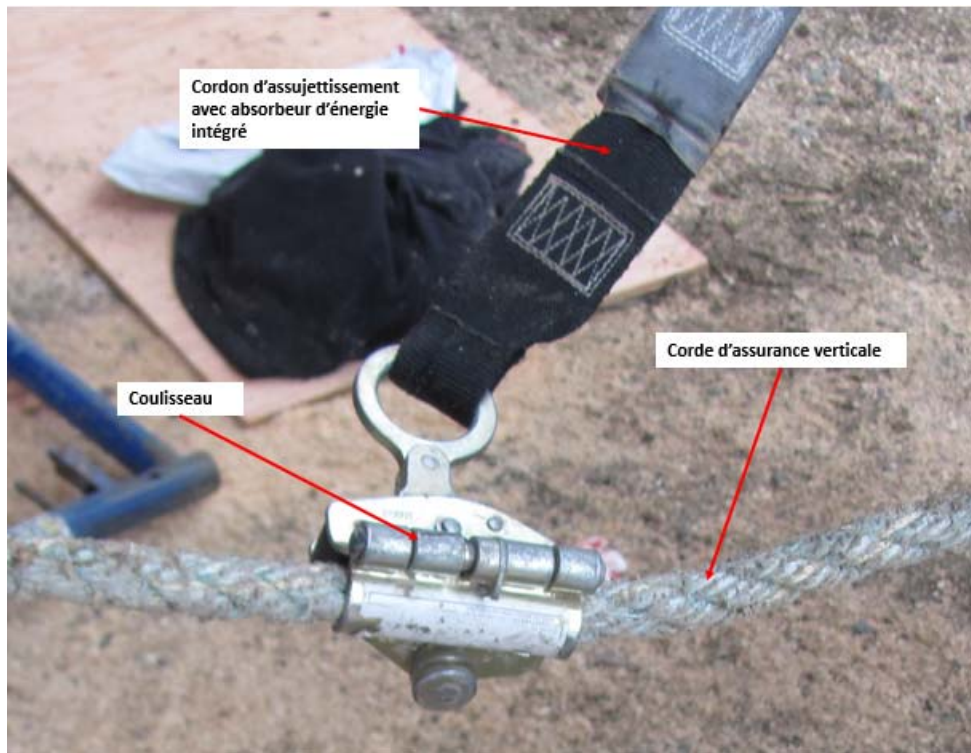
Photo 7 : Installation du coulisseau sur la corde d'assurance verticaleCaractéristiques de base de la corde d'assurance verticale :

À ce moment, le coulisseau est installé ou positionné de telle façon que la longueur totale de la liaison antichute du travailleur est d'environ 9,80 m, la longueur de la corde d'assurance verticale entre son point d'ancrage (poutres) et le coulisseau étant d'environ 9,20 m et la longueur du cordon d'assujettissement de 0,60 m.

Selon les dispositions du CSTC, un harnais de sécurité doit être relié à un système d'ancrage par une liaison antichute qui limite la hauteur de chute libre à 1,80 m. Dans le cas présent, la hauteur de chute libre consiste en la distance verticale parcourue par le travailleur, à partir de la bordure du toit, avant que ne soit sollicitée sa liaison antichute. Sachant que, dans le cas présent, la distance séparant le point d'ancrage de la liaison antichute du travailleur (poutres) et la bordure du toit est de 5,40 m, la longueur maximale permise de la liaison antichute est de 7,20 m, cette longueur permettant ainsi une hauteur de chute libre maximale de 1,80 m. Or, lors de l'accident, le coulisseau est positionné de telle façon que la liaison antichute de M. [C] a une longueur de 9,80 m et permet ainsi une chute libre d'environ 4,40 m. Le positionnement du coulisseau ne respecte donc pas les dispositions du CSTC.

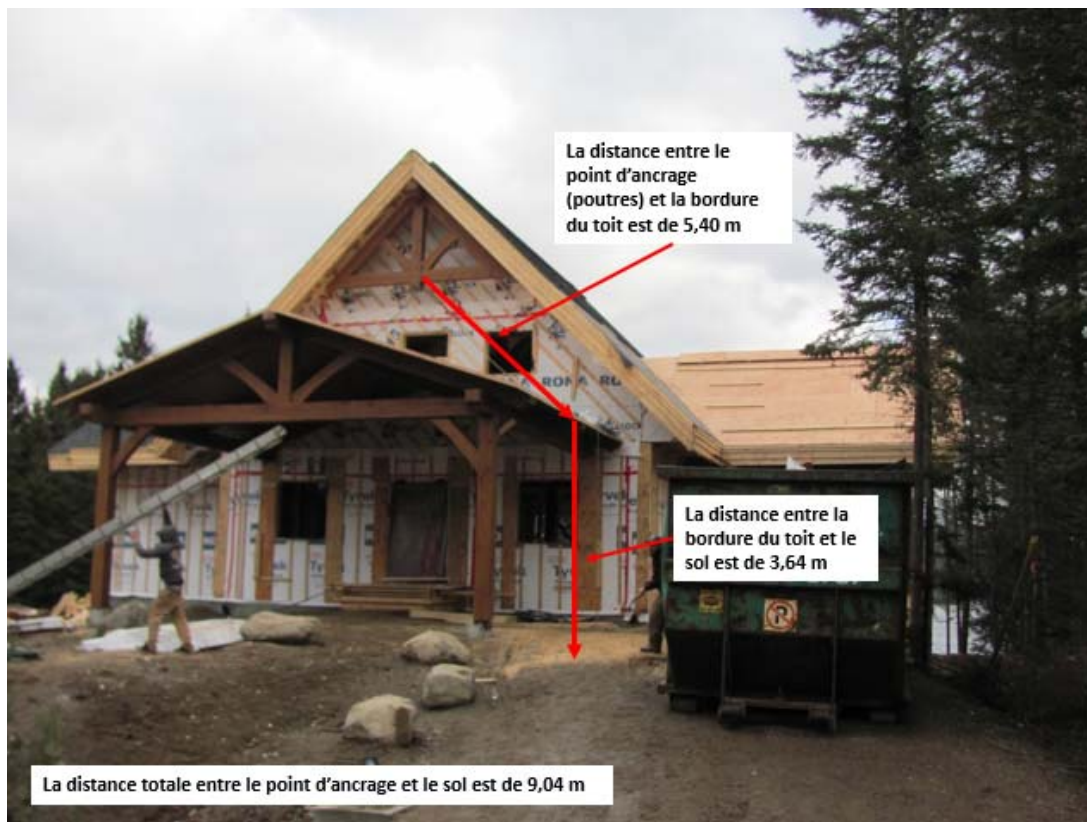
- La pente de la section avant de la toiture, où s'effectuent les travaux au moment de l'accident, est de 19° (4/12).
- Selon les témoignages recueillis, la toiture est glissante lors des travaux.
- La surface de la toiture est en feuilles de contreplaqués.
- La bordure de la toiture se trouve à 3,64 m du sol.
- Le point d'ancrage des cordes d'assurance verticale sur les poutres est situé à 5,40 m de la bordure du toit.
- La distance séparant ce point d'ancrage du sol est de 9,04 m (voir photo 8).

Photo 8 : Distance entre le point d'ancrage des cordes d'assurance verticales et le sol
