**EN004092****RAPPORT D'ENQUÊTE**

**Accident mortel survenu à un travailleur  
de l'entreprise Consortium M.R. Canada ltée,  
le 25 septembre 2015, sur un chantier  
situé au 665, rue Galt à Montréal,  
arrondissement de Verdun**

**Date du rapport : 21 avril 2016**

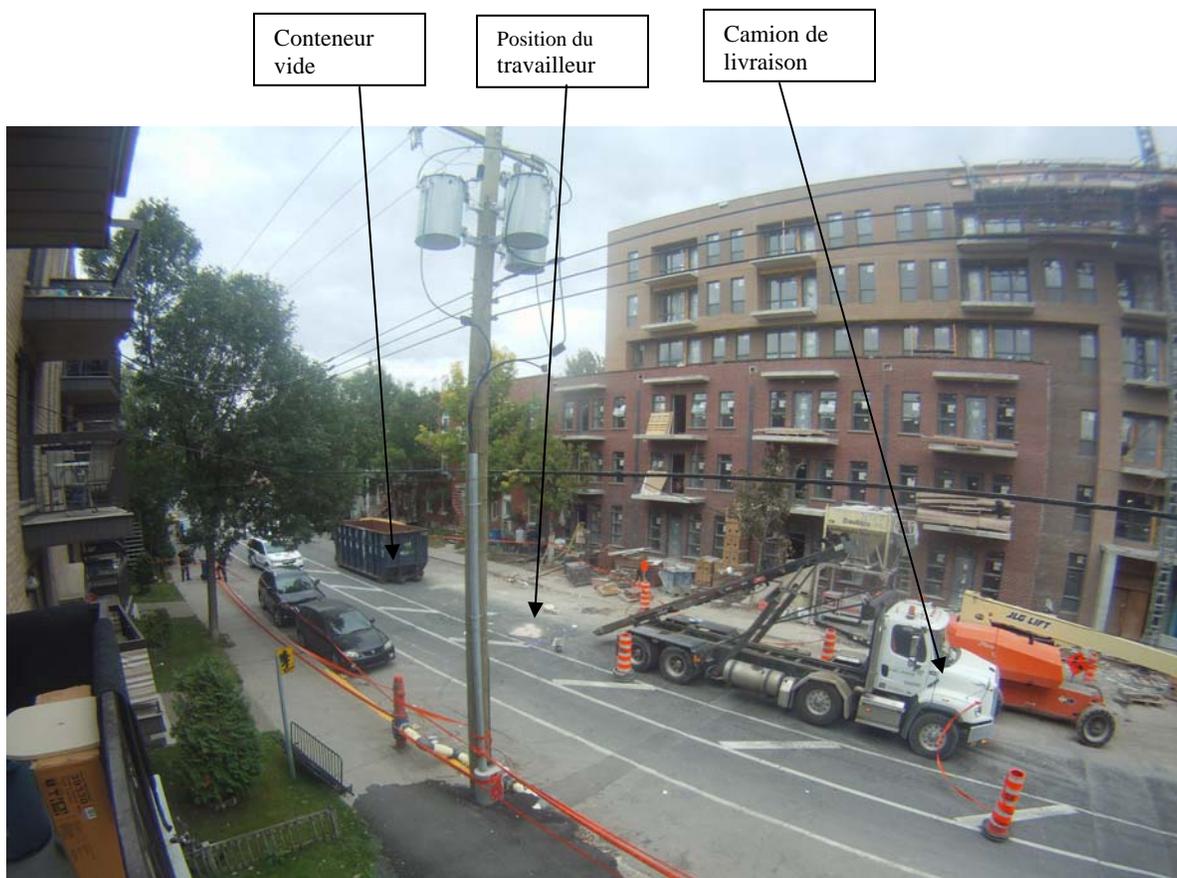
**Photo 1 : Lieu de l'accident (source : CNESST)**

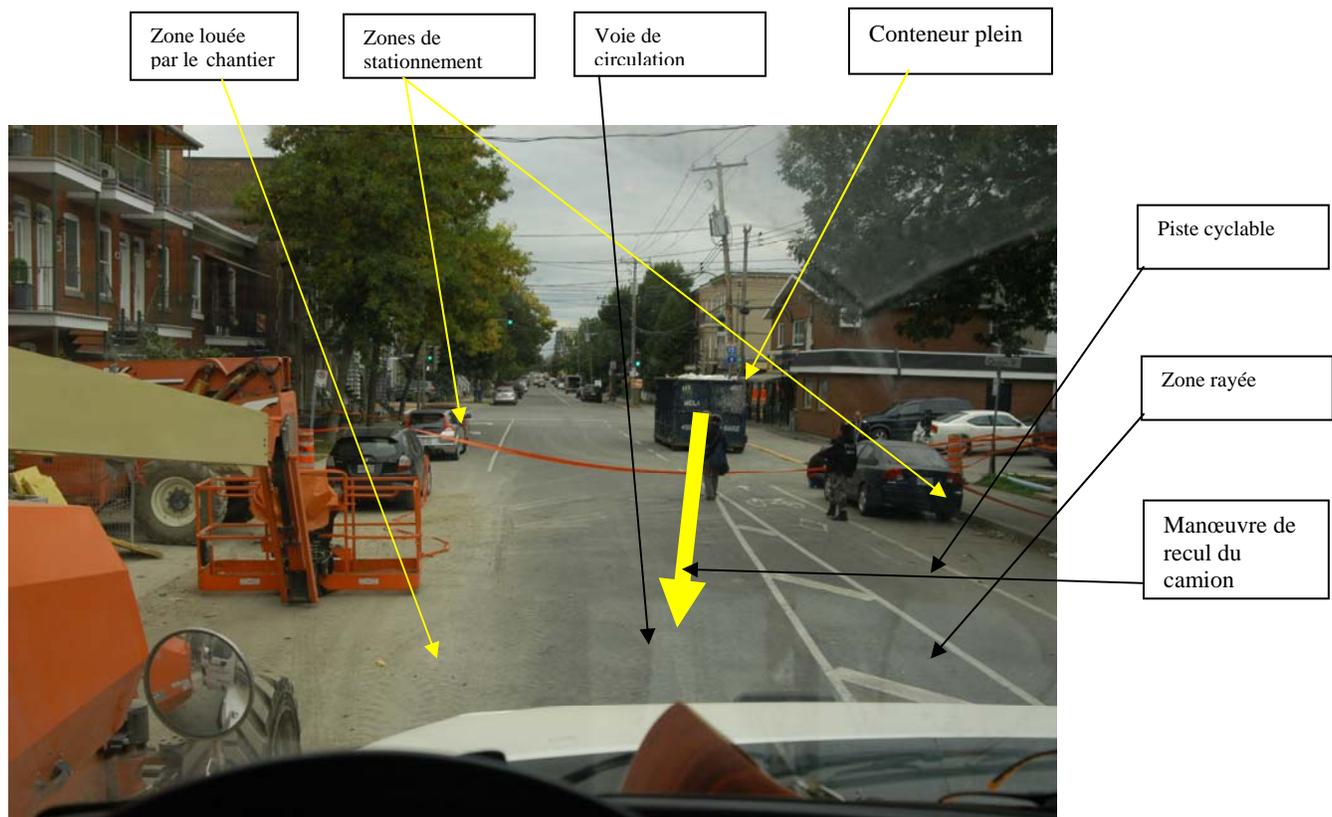
Habituellement, la Ville de Montréal permet le stationnement des deux côtés de la rue. Une voie de circulation reste disponible. Pour le déploiement des travaux, le maître d'œuvre loue une partie de la rue Galt, face au bâtiment en construction. Dans cet espace loué, il y a des équipements et de la machinerie propre au chantier (voir photo 3).

**Photo 3 : Rue Galt le 25 septembre 2015, vue du camion (source : CNESST)**

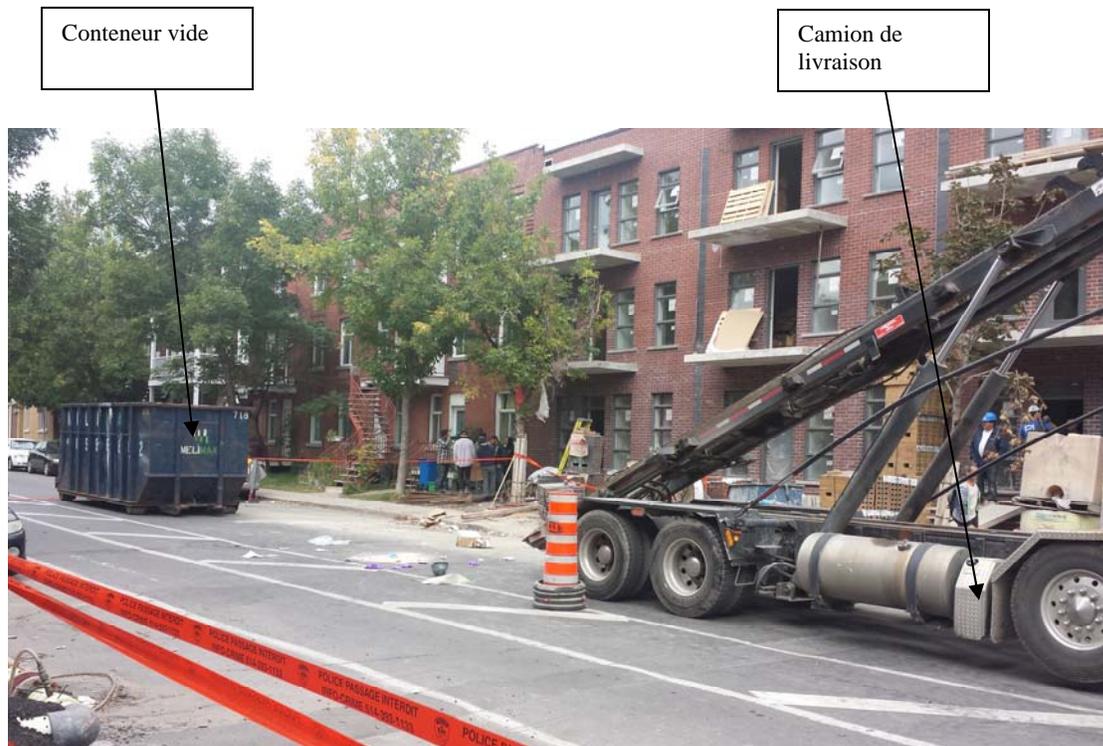
Les opérations de livraison de conteneurs à déchets se déroulent sur la voie de circulation, à l'extérieur de la zone louée par le maître d'œuvre (voir photo 4).

**Photo 4 : Zone des opérations de livraison sur la voie de circulation (source : CNESST)**

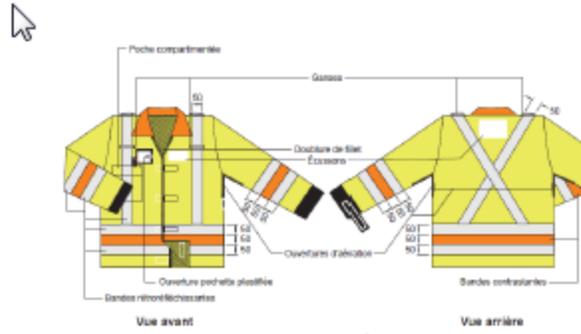
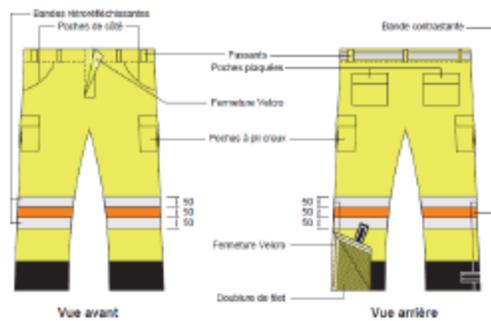
Figures 4.34-1a – Chapitre 4 – Tome V

Par ailleurs, le *Tome V – Signalisation routière* donne des précisions quant aux vêtements exigés pour un signaleur. Il s'agit d'un vêtement de couleur jaune-vert fluorescent confectionné avec un tissu opaque et muni de bandes rétro réfléchissantes à l'avant, à l'arrière et sur les côtés du vêtement, conformément à la norme CSA Z96 « Vêtements de sécurité à haute visibilité ». Le signaleur doit aussi porter un casque de sécurité de couleur jaune-vert fluorescent. Or, le 25 septembre 2015, le travailleur ne porte pas ce type de vêtement ni de casque. Sa visibilité auprès du camionneur et des automobilistes est alors compromise.

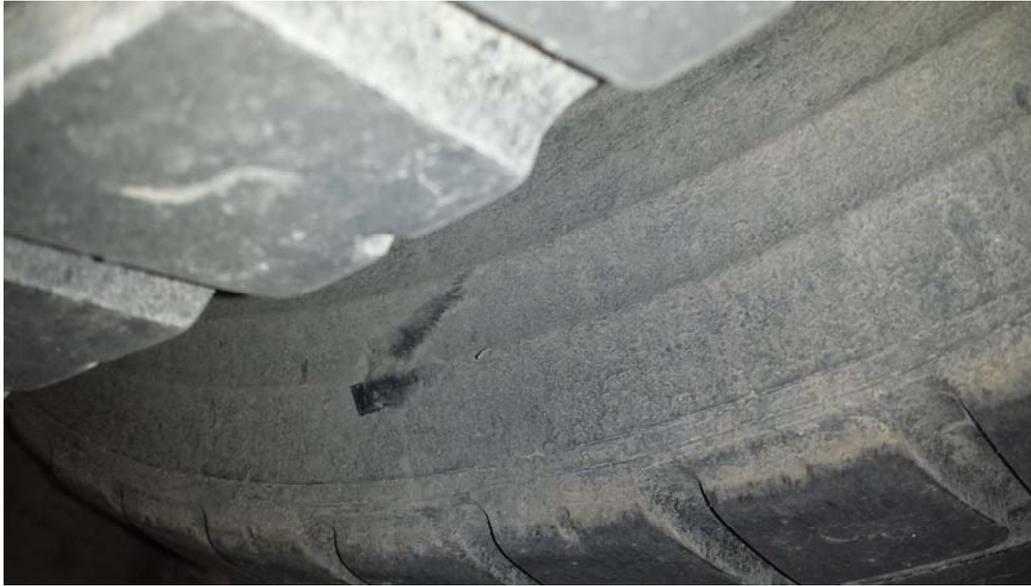
- Un conteneur à déchets vide est déposé au centre de la voie de circulation;
- Le camion de livraison se trouve sur la voie de circulation;
- Un cône orange utilisé pour dévier la circulation est très près du camion;
- Un autre cône orange est sur la zone de séparation entre la piste cyclable et la voie de circulation;
- Un casque de sécurité gris est dans la rue en arrière du camion de livraison;
- Le conteneur à déchets plein est déposé sur la rue Galt côté droit près de la rue Verdun (voir photo 3);
- Des voitures sont stationnées sur la rue Galt, du côté opposé au chantier;
- L'alarme de recul du camion de livraison est fonctionnelle;
- Il y a une trace de frottement (botte de sécurité) entre les roues doubles à l'intérieur du pneu arrière gauche du camion (voir photo, annexe C).

Trace de frottement sur le pneu arrière gauche : source CNESST

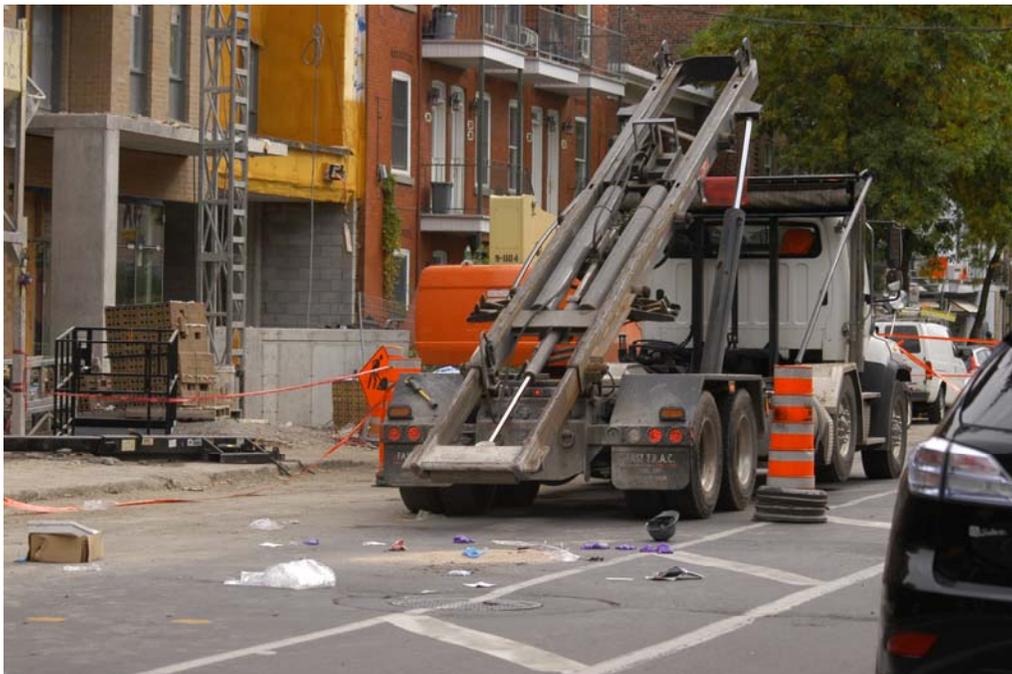
Vue derrière le camion : source CNESST

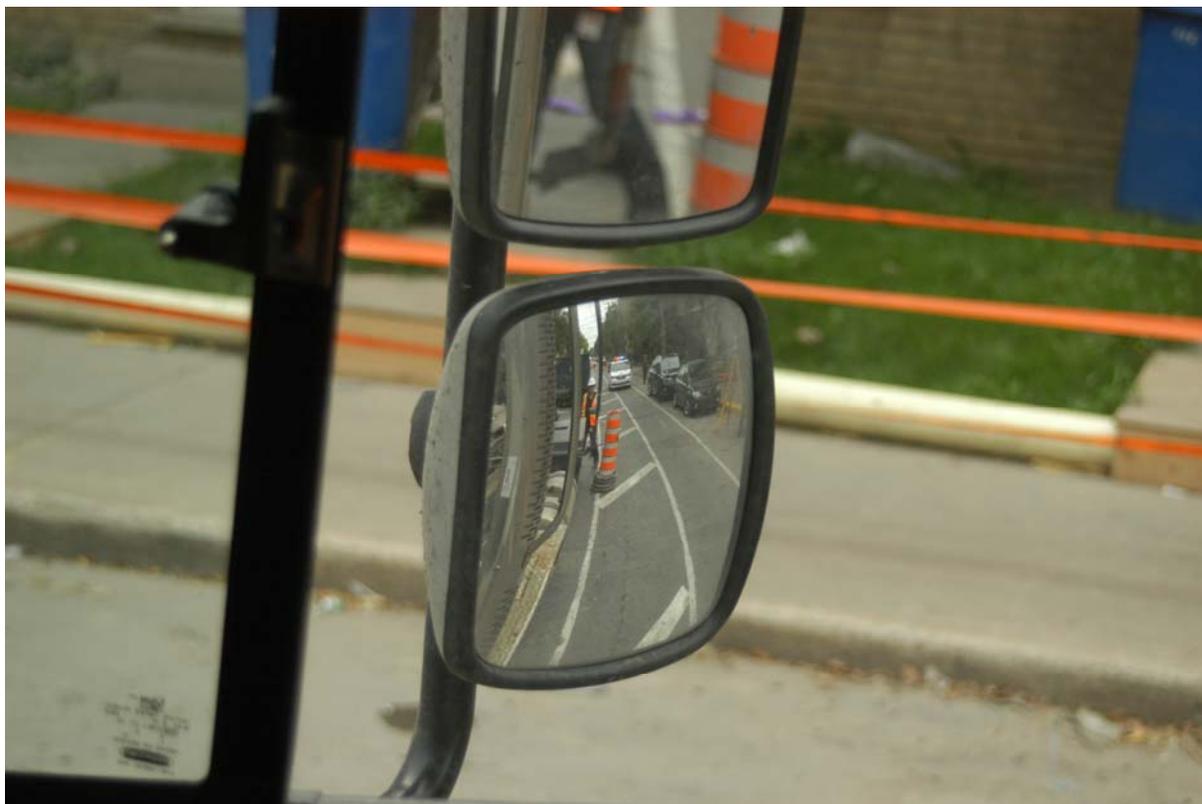
Le camionneur voit, dans le rétroviseur droit, partiellement le casque du travailleur et son bras gauche faire signe d'avancer. Croyant que ce signe lui est destiné, il continue sa manœuvre de recul, sans s'apercevoir que le travailleur est immobile. La roue arrière droite du camion accroche le pied du travailleur et ce dernier tombe face au sol.

**Vue rétroviseur droit du camion : source CNESST**
