# **RAPPORT D'ENQUÊTE**

**Accident mortel survenu à un travailleur de l'entreprise  
Coffrage Bouchard inc., le 21 août 2015  
au chantier du Barrage des Quinze à Angliers**

**Direction régionale de l'Abitibi-Témiscamingue**

**Date du rapport : 5 mai 2016**

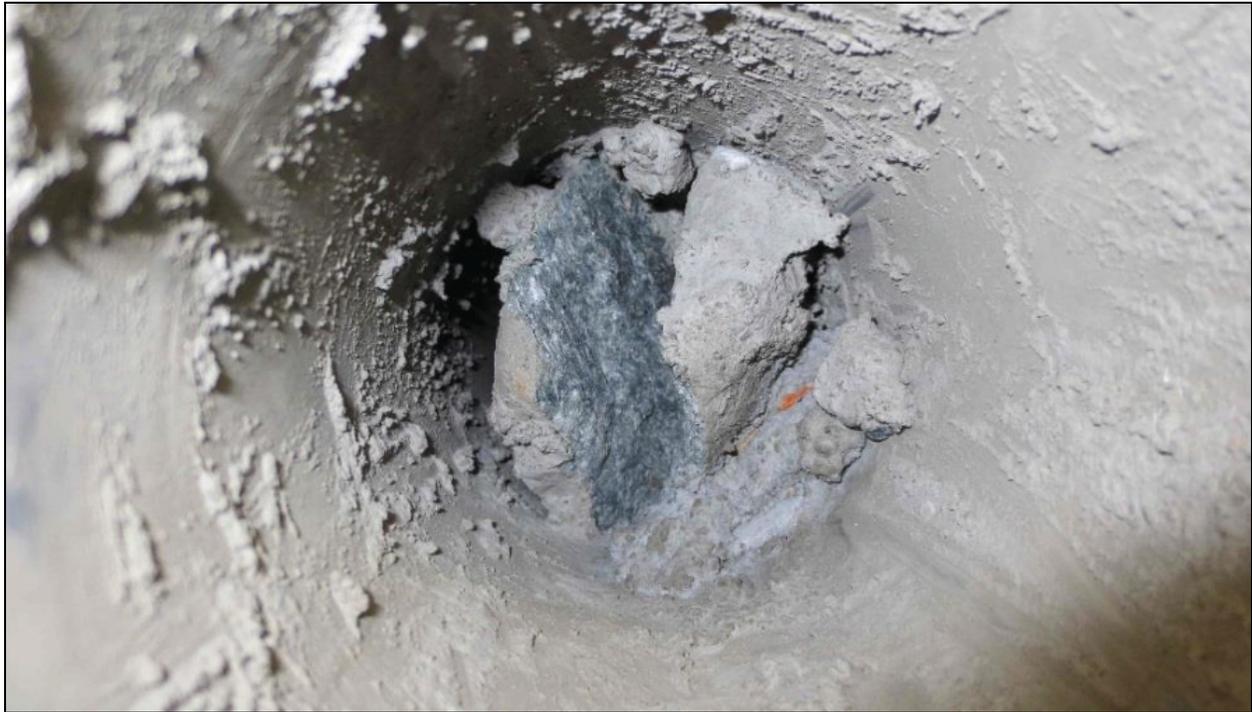
**Photo n° 5 : Roche et béton dans le tuyau réducteur**

Le tuyau réducteur est retrouvé sur le lieu de travail, mais nous présumons qu'il a été déplacé pour permettre les premiers secours. Le collet ajustable est resté en place. Nous pouvons constater qu'il est obstrué par du béton et de la roche (photo 5).

Il y a deux treillis déposés sur la trémie de l'entrée du béton. Selon les représentants de Béton Fortin inc., il y a régulièrement des roches dans le béton. Il est possible qu'une roche plate puisse passer en diagonale au travers du treillis.

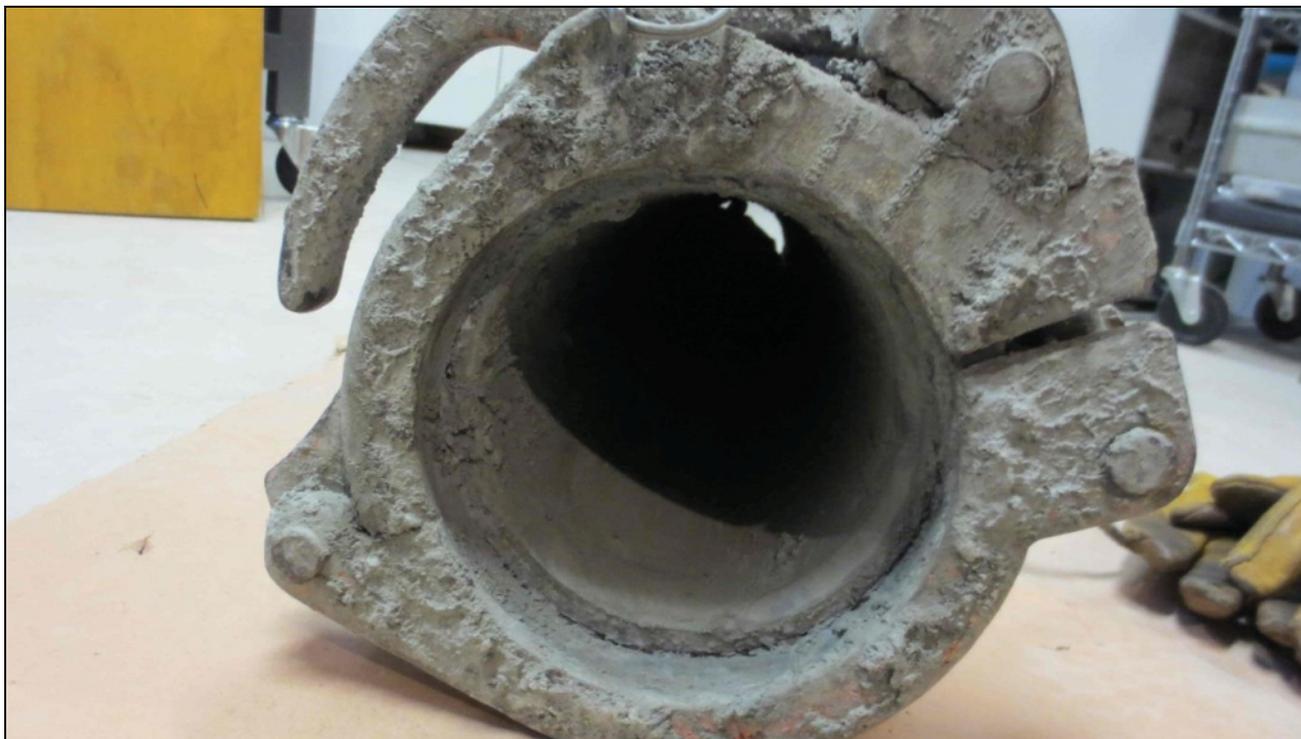
**Photo n° 6 : Collet du tuyau réducteur**

Le collet du tuyau réducteur est resté fixé sur celui-ci (photo 6). Il y a aussi accumulation de béton. Selon le représentant de Béton Fortin inc., le camion-pompe à béton retourne à Rouyn-Noranda chaque soir et les pièces sont nettoyées.

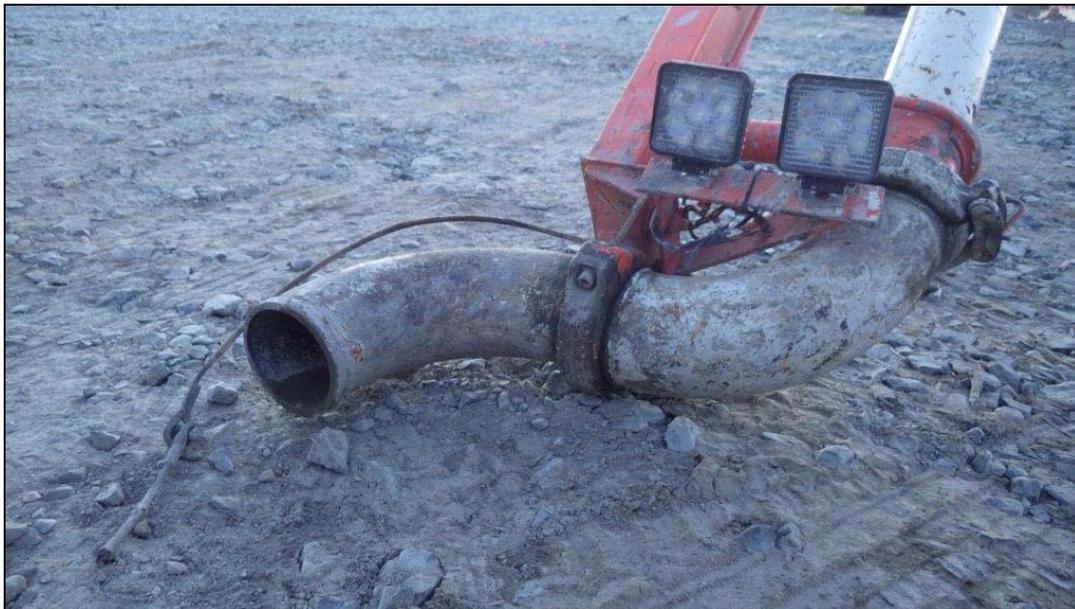
**Photo n° 7 : Coude et câbles de sécurité joints avec une manille**

[...] il y avait deux câbles de sécurité installés bout à bout avec une manille. L'importance de ce deuxième lien est au niveau de la force d'impact lorsque le tuyau tombe. Puisque le lien est plus long, la vitesse atteinte par le tuyau au moment où celui-ci arrive en fin de course du câble de sécurité est beaucoup plus importante.

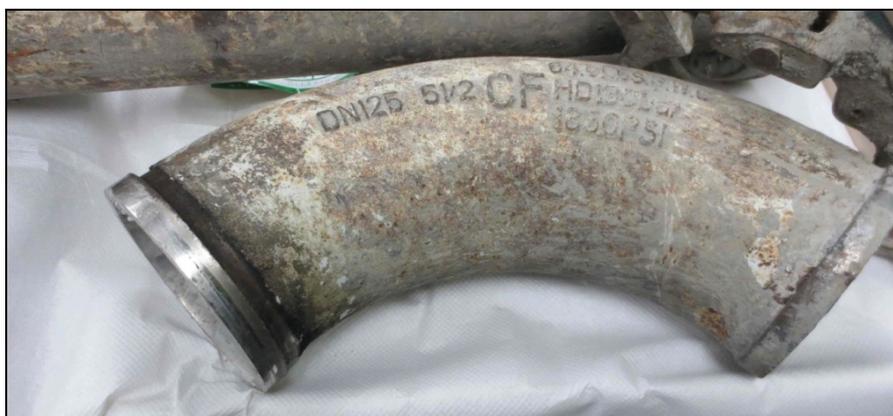
**Photo n° 8 : Coude**

Du béton couvre l'extrémité droite du dernier coude du mât (photo 8).

[...] il y a d'autres raisons qui expliquent que l'extrémité du tuyau en coude ait pu sortir du collet sans qu'il n'y ait de bris. Il s'agit de l'ajustement du collet et de la propreté de l'arrête de l'extrémité du coude. L'arrête de celle-ci n'est plus perpendiculaire [*sic*] à cause de la présence importante de vieux béton qui remplit le coin à 90 degrés pour plutôt former un arc de cercle. L'ajustement du collet est aussi très déficient puisque son diamètre

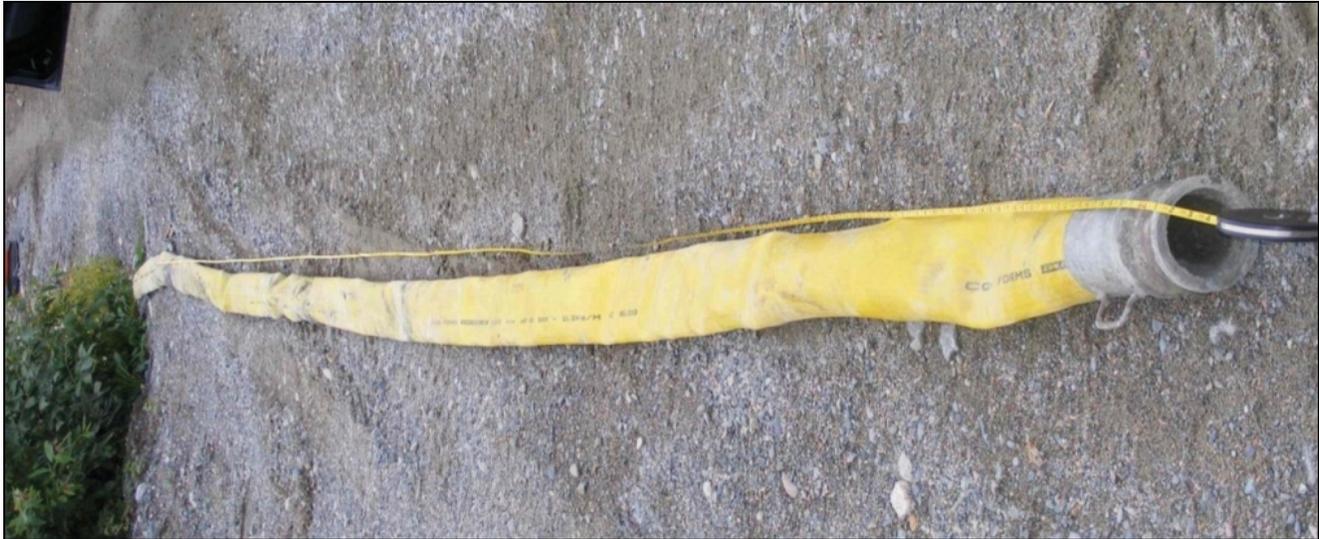
**Photo n° 9 : Tuyau flexible**

Le tuyau flexible est de marque Lay-Flat et mesure 7,32 m (34 pi) (photo 9).

La masse à vide était donc à 32 % de la masse maximale et la masse en charge, avec le béton, à 186 % de la masse permise par le manufacturier. Le tuyau flexible était donc en surcharge théorique importante par rapport à la capacité donnée de l'équipement. Nous ne pouvons savoir exactement la masse de béton présente dans le tuyau mais il est plus que probable qu'elle dépassait la masse autorisée à cause de la longueur du tuyau flexible. Celle-ci est habituellement de 12 pieds.

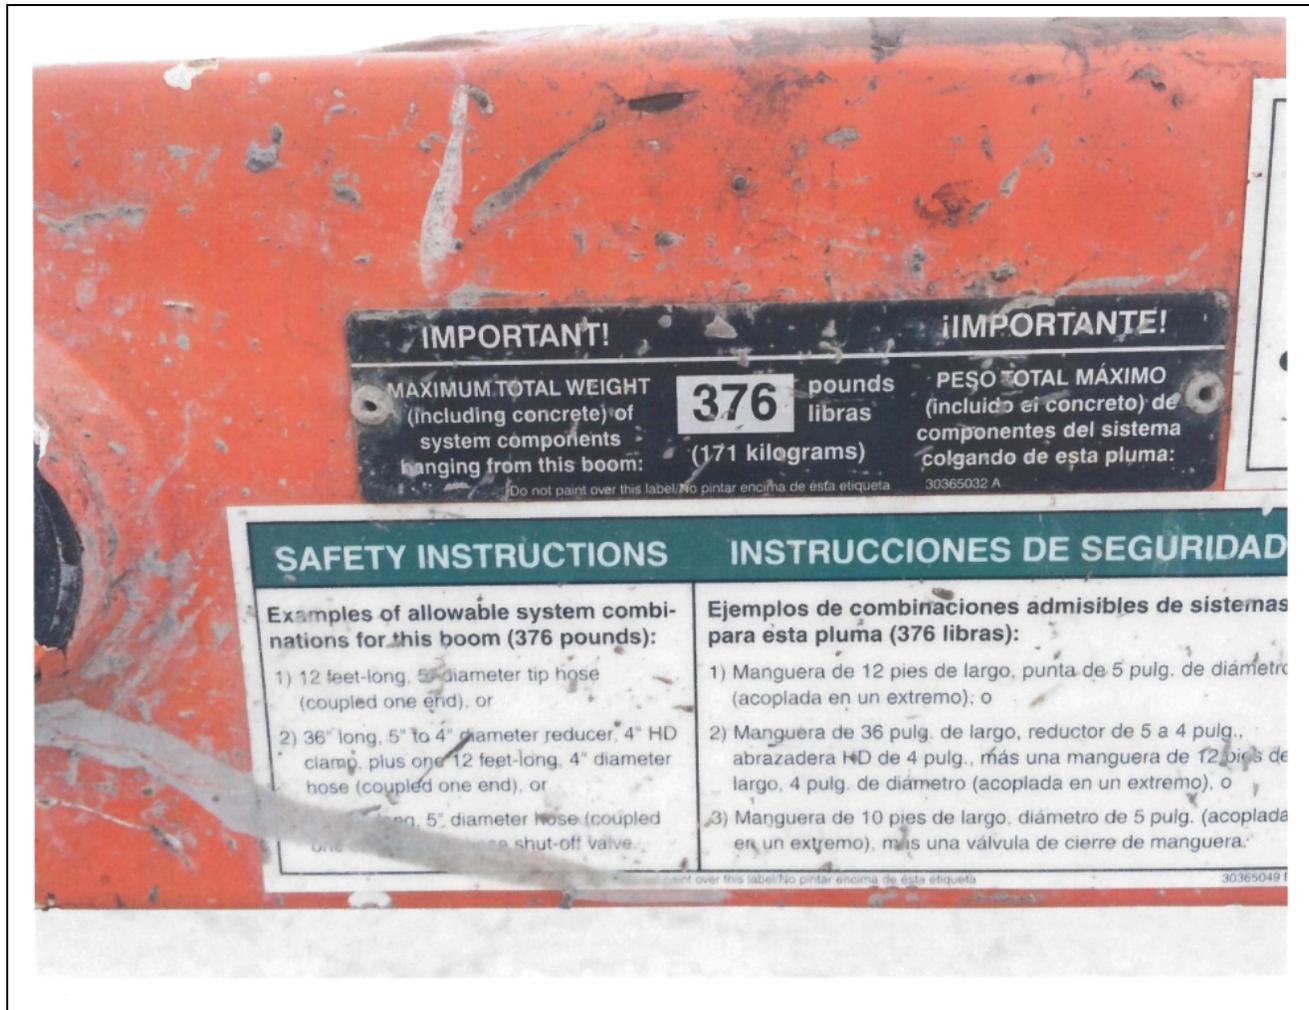
Photo n° 10 : Plaque signalétique du camion-pompe 82

La plaque signalétique de la pompe à béton numéro 82 indique que le mât de distribution supporte une masse maximale de 171 kg ou 376 lb (photo 10).

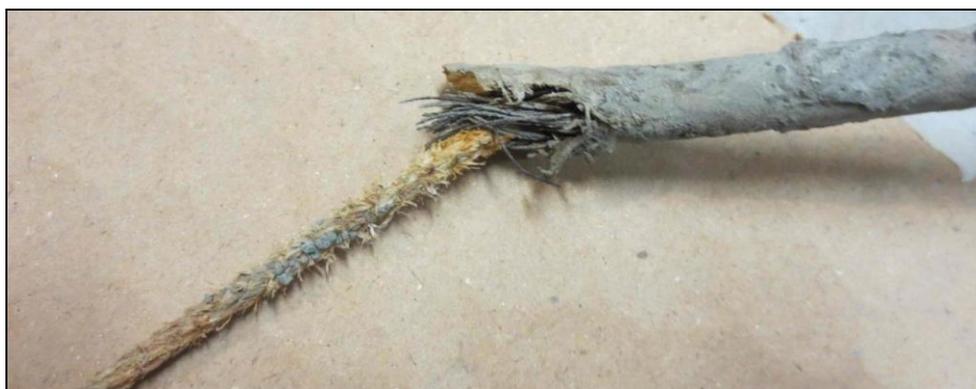
**Photo n°11 : Câble de sécurité**

Le lien de sécurité reliant le mât de distribution et le tuyau réducteur semble être une pièce d'origine du fabricant Schwing conçu pour cet usage. Le câble d'acier a cédé complètement après un certain étirement. L'état du câble apparaît relativement bon pour les conditions d'utilisation à l'extérieur dans un tel environnement de travail, à l'exception de l'endroit qui a cédé et qui semble en moins bon état à cause de la présence de rouille dans le câble. Celui-ci devait avoir environ 75 à 90 % de sa capacité à l'état neuf, à l'exception de la partie qui a cédé qui devait être à environ 50 à 80 % de la capacité. Cet état n'était possiblement pas visible à cause de la gaine de protection.

Les deux câbles de sécurité attachés ensemble ont contribué à réduire la résistance du câble. De plus, le tuyau flexible de 34 pieds dépassait probablement la masse permise de 50 %, ce qui explique la rupture du câble de sécurité.

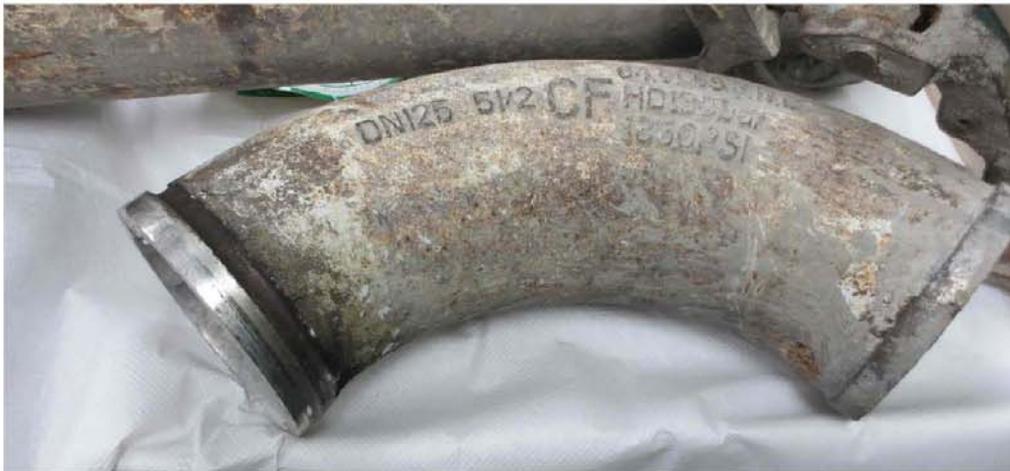
Cependant, il y a d'autres raisons qui expliquent que l'extrémité du tuyau en coude ait pu sortir du collet sans qu'il n'y ait de bris. Il s'agit de l'ajustement du collet et de la propreté de l'arrête de l'extrémité du coude. L'arrête de celle-ci n'est plus perpendiculaire à cause de la présence importante de vieux béton qui remplit le coin à 90 degrés pour plutôt former un arc de cercle. L'ajustement du collet est aussi très déficient puisque son diamètre intérieur est de 14,6 cm au minimum, sans nettoyage, alors que celui d'un collet sans ajustement est de 14,2 cm au maximum. Il y a aussi un jeu de 7 mm entre les faces intérieures de la surface de fermeture du collet. Cet espace est supposé être nul puisque ces faces sont supposées être appuyées l'une sur l'autre.

Photographie 7 : Dernier coude du mât avec l'extrémité couverte de béton à droite

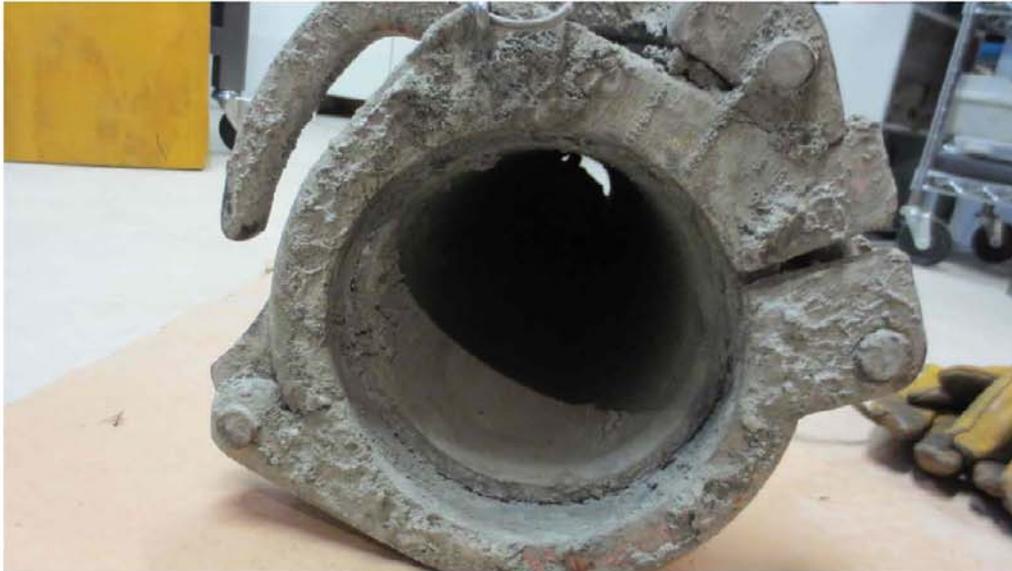
Le collet ajustable de 5 pouces était toujours en position sur l'extrémité du tuyau réducteur, avec la poignée fermée et sa goupille de sécurité. Le collet n'est pas cassé ou fracturé, pas plus que le bout du coude terminant le mât de distribution. Le tuyau souple était toujours relié à l'extrémité de 4 pouces du tuyau réducteur après l'accident et il a été séparé par les secouristes.

Photographie 8 : Collet toujours en position sur le tuyau réducteur qui s'est séparé de la ligne

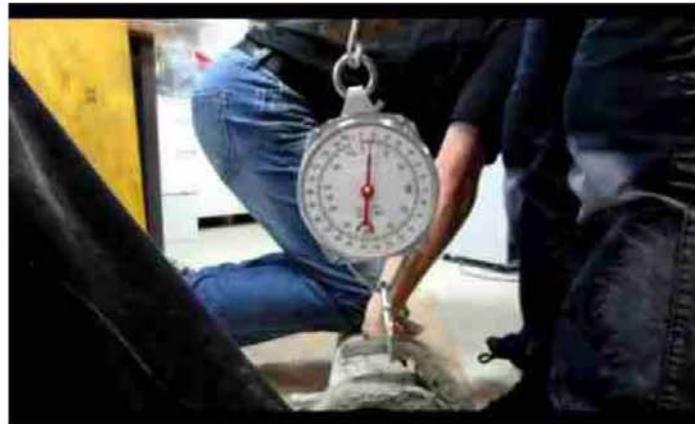
Le résultat obtenu sur le collet de l'accident est à 15 % de l'effort normal pour un collet de 5 pouces, ce qui confirme la problématique de l'ajustement du collet.

Photographie 10 : Force d'ouverture de la poignée du collet fautif à sa première ouverture

Il est à noter qu'après avoir ouvert le collet de l'équipement en cause, nous n'avons pas été en mesure de le refermer sans enlever du béton accumulé à plusieurs endroits sur le coude, le tuyau réducteur et le collet. Nous avons dû effectuer un nettoyage partiel avant de réussir à le refermer. Il restait encore du béton à beaucoup d'endroits, ce qui explique la force nécessaire pour le fermer et l'ouvrir.

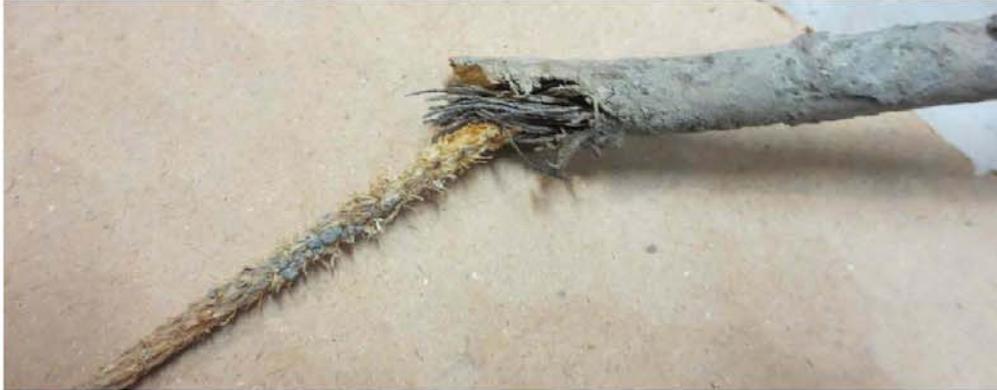
Le lien de sécurité reliant le mât de distribution et le tuyau réducteur semble être une pièce d'origine du fabricant Schwing conçue pour cet usage. Le câble d'acier a cédé complètement après un certain étirement. L'état du câble apparaît relativement bon pour les conditions d'utilisation à l'extérieur dans un tel environnement de travail, à l'exception de l'endroit qui a cédé et qui semble en moins bon état à cause de la présence de rouille dans le câble. Celui-ci devait avoir environ 75 à 90 % de sa capacité à l'état neuf, à l'exception de la partie qui a cédé qui devait être à environ 50 à 80 % de la capacité. Cet état n'était possiblement pas visible à cause de la gaine de protection.

**Photographie 11 : Câble de sécurité rompu après étirement**

Il est à noter que la protection de pvc du câble le protège à court terme contre les coupures ou les éraflures mais elle permet à long terme à l'eau et au sel d'endommager plus rapidement le câble. De plus, cela n'est pas visible à cause de la protection.

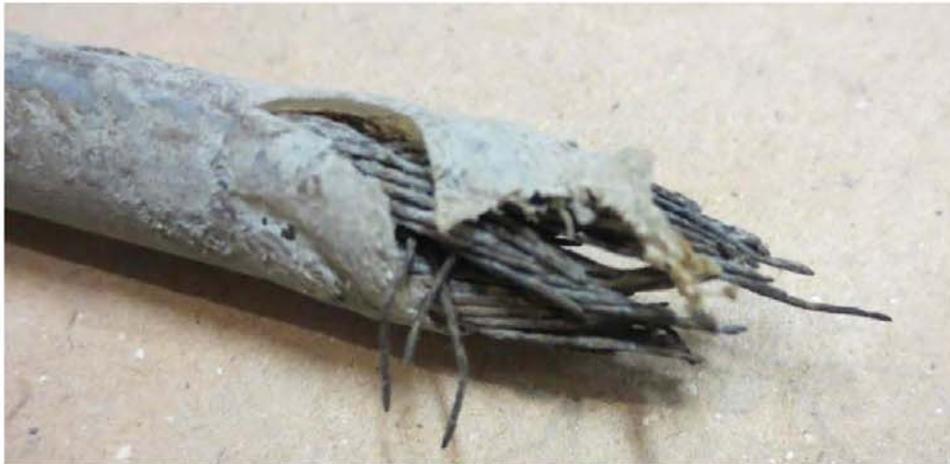
L'autre point important à retenir au sujet du câble est le fait que les photographies des lieux de l'accident nous permettent d'affirmer qu'il y avait deux câbles installés bout à bout afin de donner plus de jeu, ce qui n'est pas acceptable et est très important dans le déroulement de l'accident. Nous n'avons malheureusement pas eu accès au deuxième câble. Celui-ci aurait permis de mesurer son étirement et conséquemment d'avoir une meilleure idée de la résistance du câble qui a cédé.

**Photographie 12 : Câble de sécurité rompu (2<sup>e</sup> morceau)**

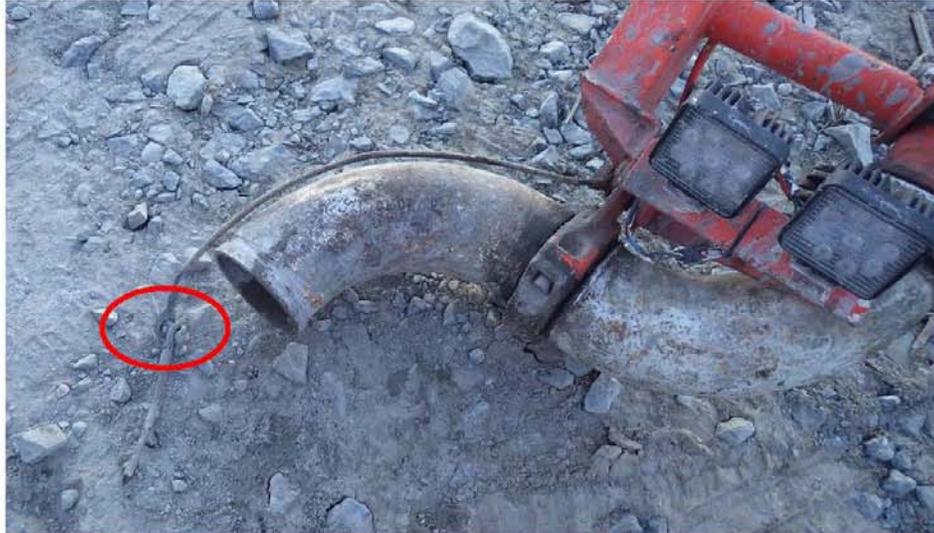
**Photographie 13 : Câbles de sécurité rattachés au mât sur les lieux de l'accident**

Le problème dans le cas présent vient de la combinaison du poids supplémentaire du tuyau utilisé, qui dépassait probablement la masse permise de 50 % combiné avec l'utilisation du deuxième câble en série, qui augmentait l'énergie à contenir par le câble d'un facteur 4. La combinaison des deux ( $1.5 \times 4 = 6$ ) dépasse le facteur de sécurité du câble. Il est aussi possible que la section du câble ayant cédé ait été plus faible que 75 % à cause de la rouille.

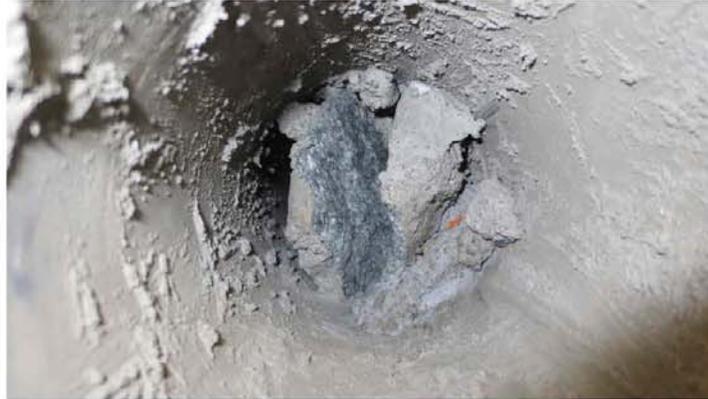
Photographie 14 : Tuyau réducteur bloqué

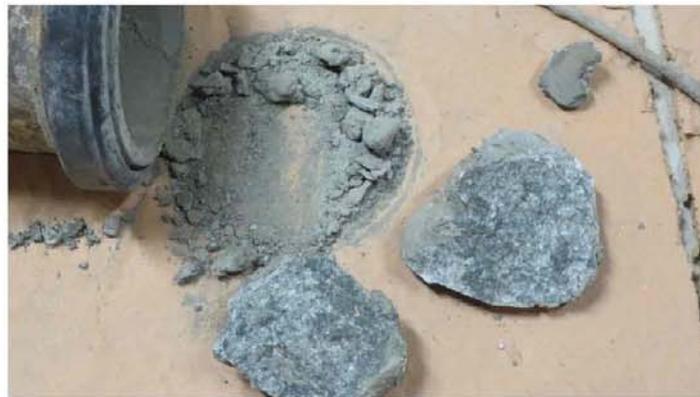
Photographie 15 : Débris délogés du tuyau

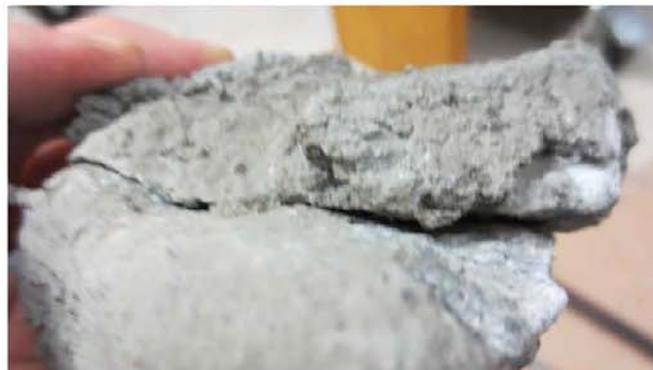
Photographie 16 : Roche reconstituée à partir des deux morceaux
