**EN004095****RAPPORT D'ENQUÊTE**

**Accident mortel survenu à un contremaître  
à l'emploi de Navada ltée  
le 1er décembre 2015 sur un chantier situé au  
11, rue O'Reilly à Montréal**

**Direction régionale de Montréal-1****Inspecteurs :****Pierre-Luc Labelle ing.****Patrick Cyrenne****Date du rapport : 25 mai 2016**

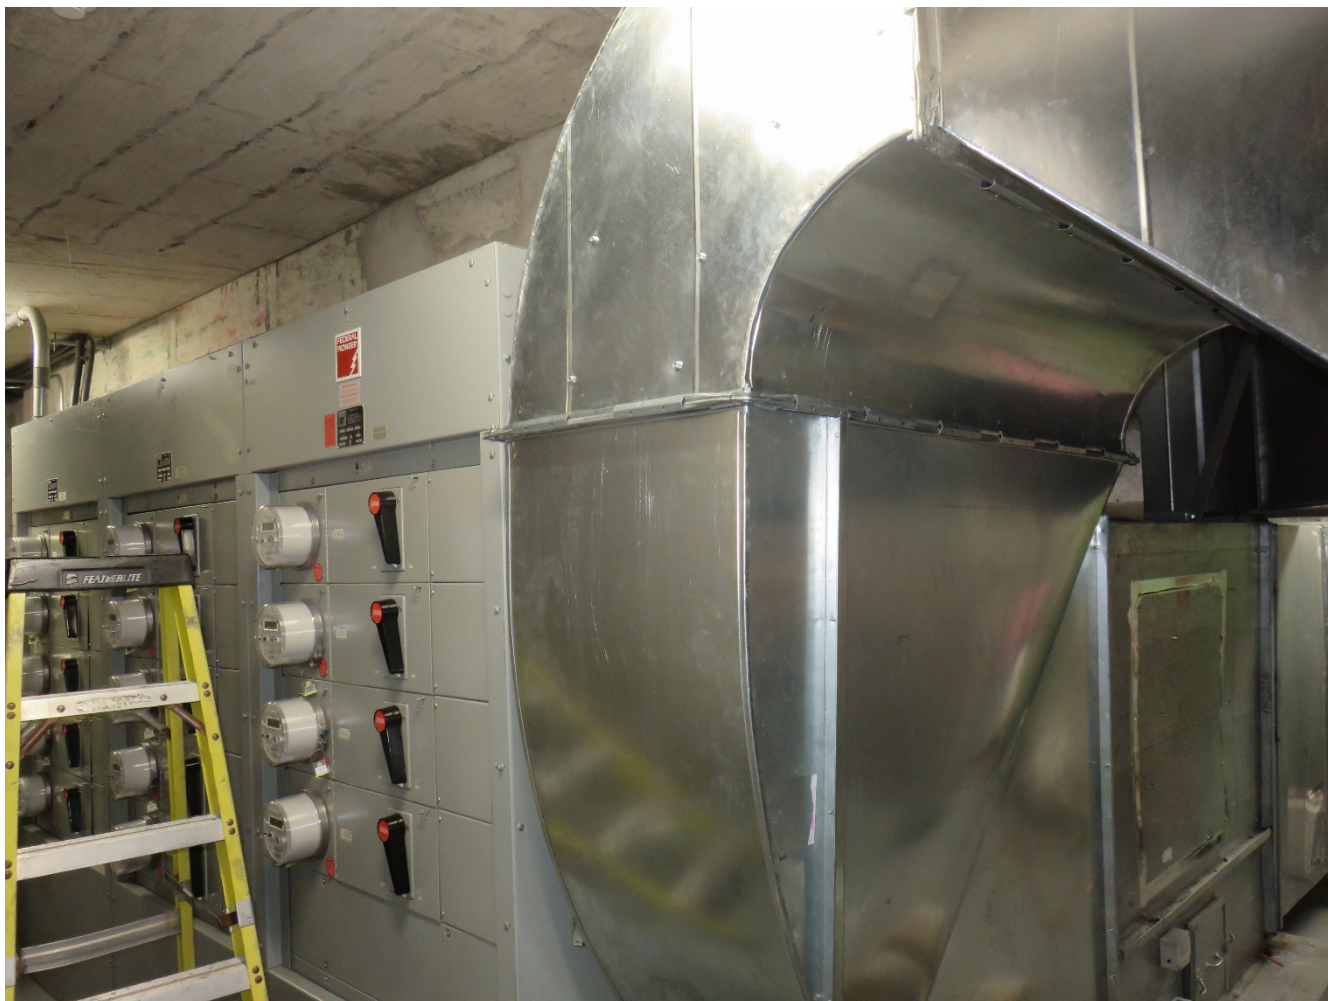
Le 1<sup>er</sup> décembre 2015, un contremaître de Navada ltée exécute des travaux de pose de conduits de ventilation. Alors qu'il veut débrancher un aérotherme<sup>1</sup>, le contremaître ouvre la boîte de jonction et touche à un fil sous tension. Il reçoit une décharge électrique de 347 V.

Photo 1 : Lieu de l'accident (Source : CNESST)

Le 1<sup>er</sup> décembre 2015, la CNESST s'est assurée que le circuit électrique impliqué soit cadenassé et que les travaux d'électricité soient effectués par un électricien certifié. Le rapport RAP1008807 est émis le 2 décembre 2015.

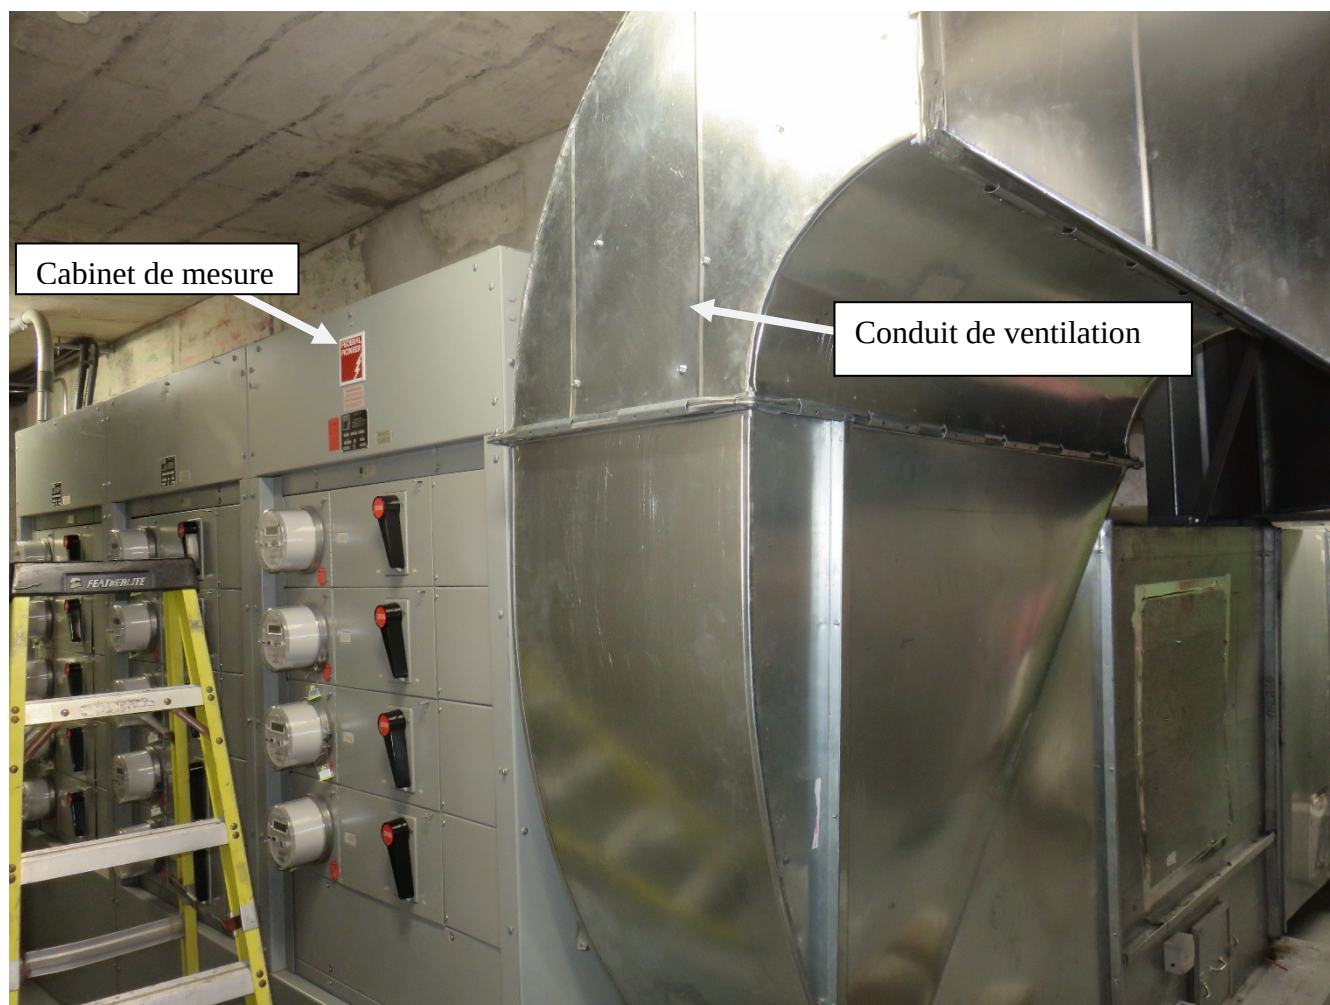
Le chantier est situé au 11, rue O'Reilly à Montréal. Il s'agit de la modification du système de ventilation et du système de contrôle dans deux salles mécaniques situées au sommet d'un bâtiment à condominiums de 19 étages. À l'intérieur de la salle mécanique où s'est produit l'accident se trouvent des conduits de ventilation, des cabinets de mesure d'Hydro-Québec et des panneaux de distribution électrique alimentant divers systèmes dans le bâtiment (voir photo 2).

Photo 2 : Lieu de l'accident (Source : CNESST)

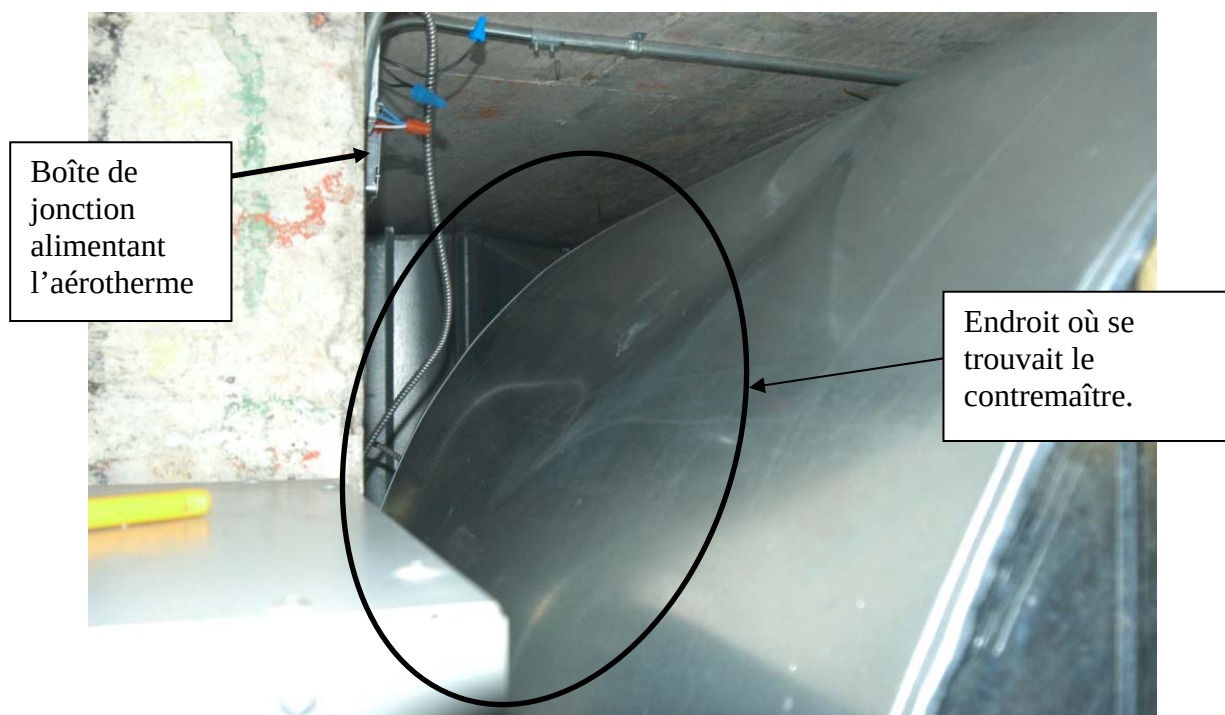
Lors de l'accident, le contremaître se trouvait couché sur un conduit de ventilation et un cabinet de mesure d'Hydro-Québec (voir photo 3).

Photo 3 : Lieu de l'accident (Source : CNESST)

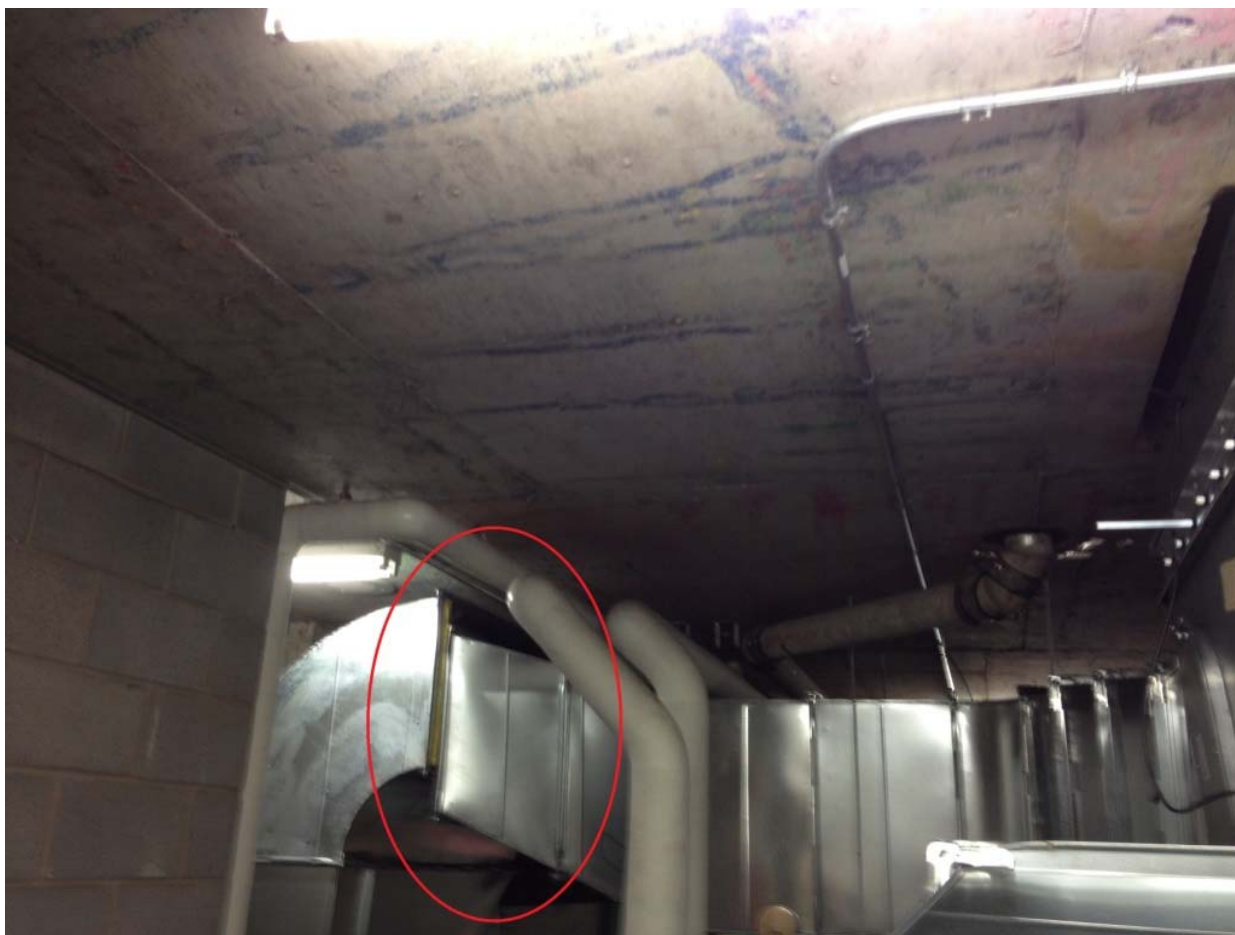
Le jour de l'accident, monsieur [K], [...], et monsieur [L], [...], doivent procéder au remplacement des conduits de ventilation. Les conduits qui avaient été installés quelques jours auparavant n'étaient pas de la bonne dimension. Les travailleurs doivent enlever deux conduits et les remplacer par de nouveaux conduits (voir photo 4). Alors que les conduits sont enlevés, ils doivent déplacer et fixer au plafond un aérotherme à l'endroit indiqué (voir photo 5 et 6).

Photo 4 : Conduits à remplacer (Source : C-nergie)

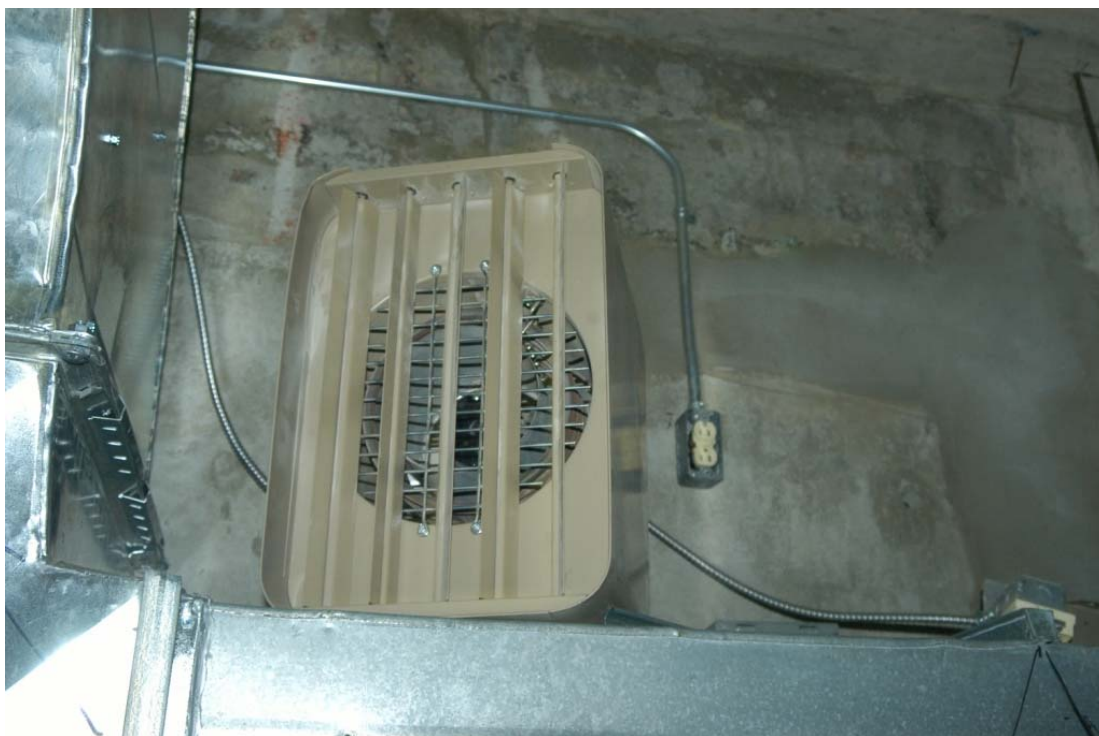
Photo 5 : Aérotherme (Source : CNESST)

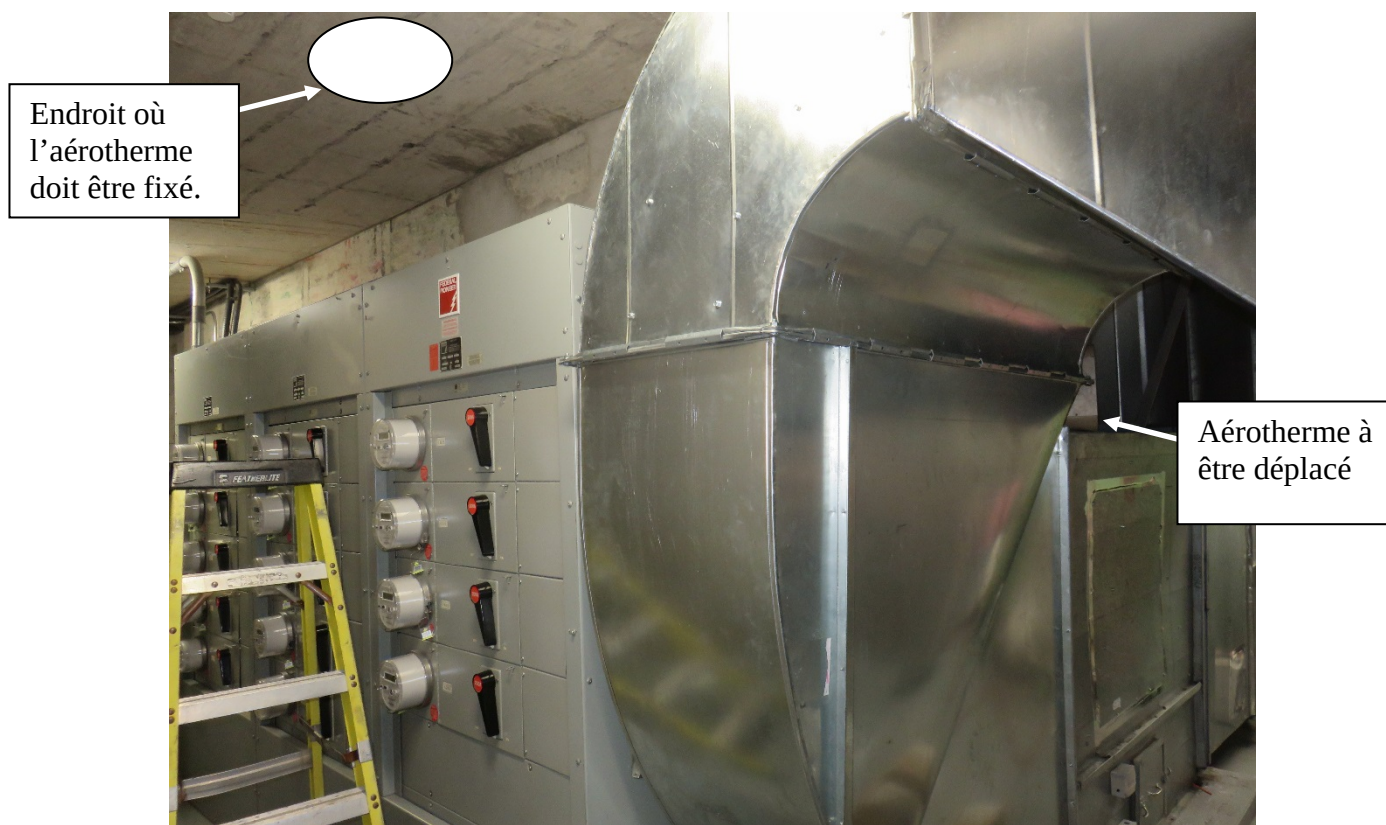
Photo 6 : Aérotherme à fixer au plafond (Source : CNESST)

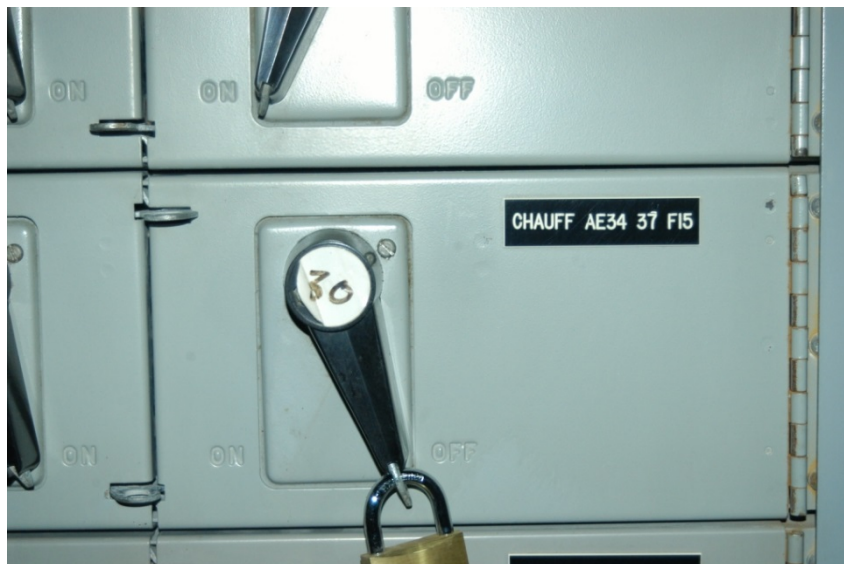
L'aérotherme est alimenté par un circuit triphasé de 600 V, connecté en étoile. Ainsi, la tension d'une phase à l'autre est de 600 V et la tension entre une phase et la terre est de 347 V. Le disjoncteur alimentant le circuit est situé dans la même pièce au bout du

corridor. Le circuit est bien identifié. Le disjoncteur ainsi que la boîte de jonction sont identifiés au numéro de l'aérotherme AE 34-37 (voir photo 7 et 8).

Photo 7 : Disjoncteur (Source : CNESST)

Le rapport RAP1008807, émis le 2 décembre 2015, demande que le circuit impliqué soit cadenassé en position ouverte et que les travaux d'électricité soient effectués par un électricien certifié

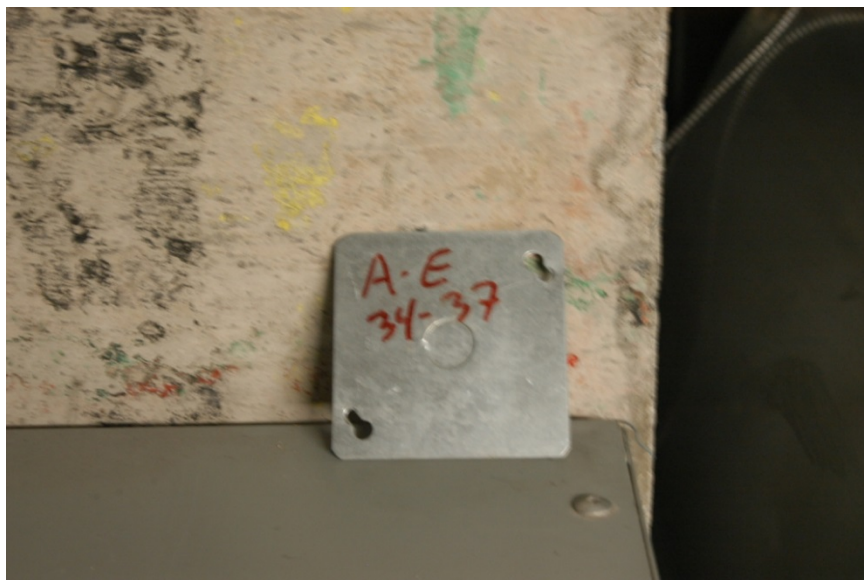
Photo 8 : Couvercle de la boîte de jonction (Source : CNESST)

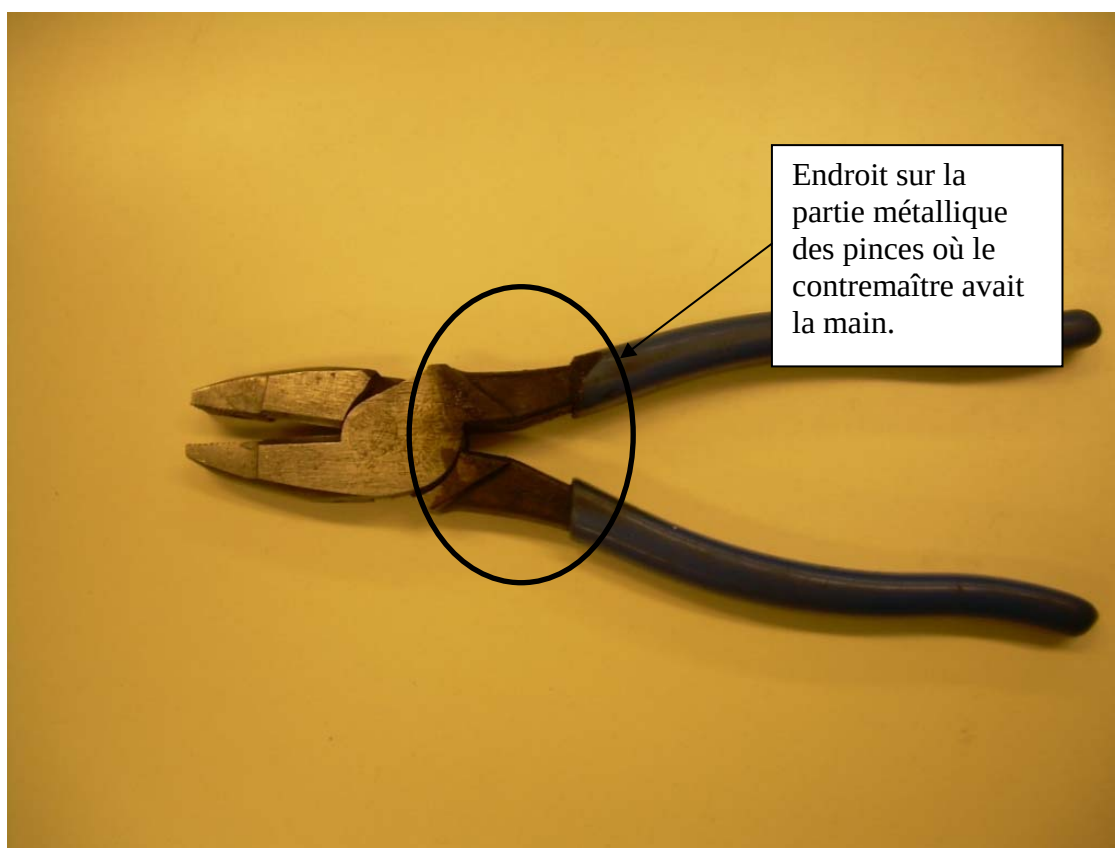
**Monsieur [K]** utilise l'escabeau pour accéder à la boîte de jonction du côté des cabinets de mesure d'Hydro-Québec (voir photo 2 et 3). Il enlève le couvercle de la boîte de jonction et enlève un connecteur qui relie trois fils de 600 V. Les pinces qu'il tient touchent un fil sous tension. Comme sa main touche la partie métallique des pinces et que son corps est en contact avec différents équipements mis à la terre (conduit de ventilation, cabinet d'unité de mesure et un tuyau métallique), il reçoit une décharge mortelle de 347 V. Aucune procédure de cadenassage n'est mise en application.

Photo 9 : Pinces utilisées lors de l'accident (Source : CNESST)

En enlevant un connecteur reliant trois fils de 600 V sous tension, ceux-ci sont à découvert. **Monsieur [K]** utilise des pinces pour défaire la connexion. Lorsque les pinces touchent aux fils, la partie métallique devient sous tension. En touchant la partie métallique des pinces avec sa main alors que son corps est en contact avec différents équipements mis à la terre (conduit de ventilation, cabinet d'unité de mesure et un tuyau métallique), **Monsieur [K]** reçoit une décharge de 347 V.

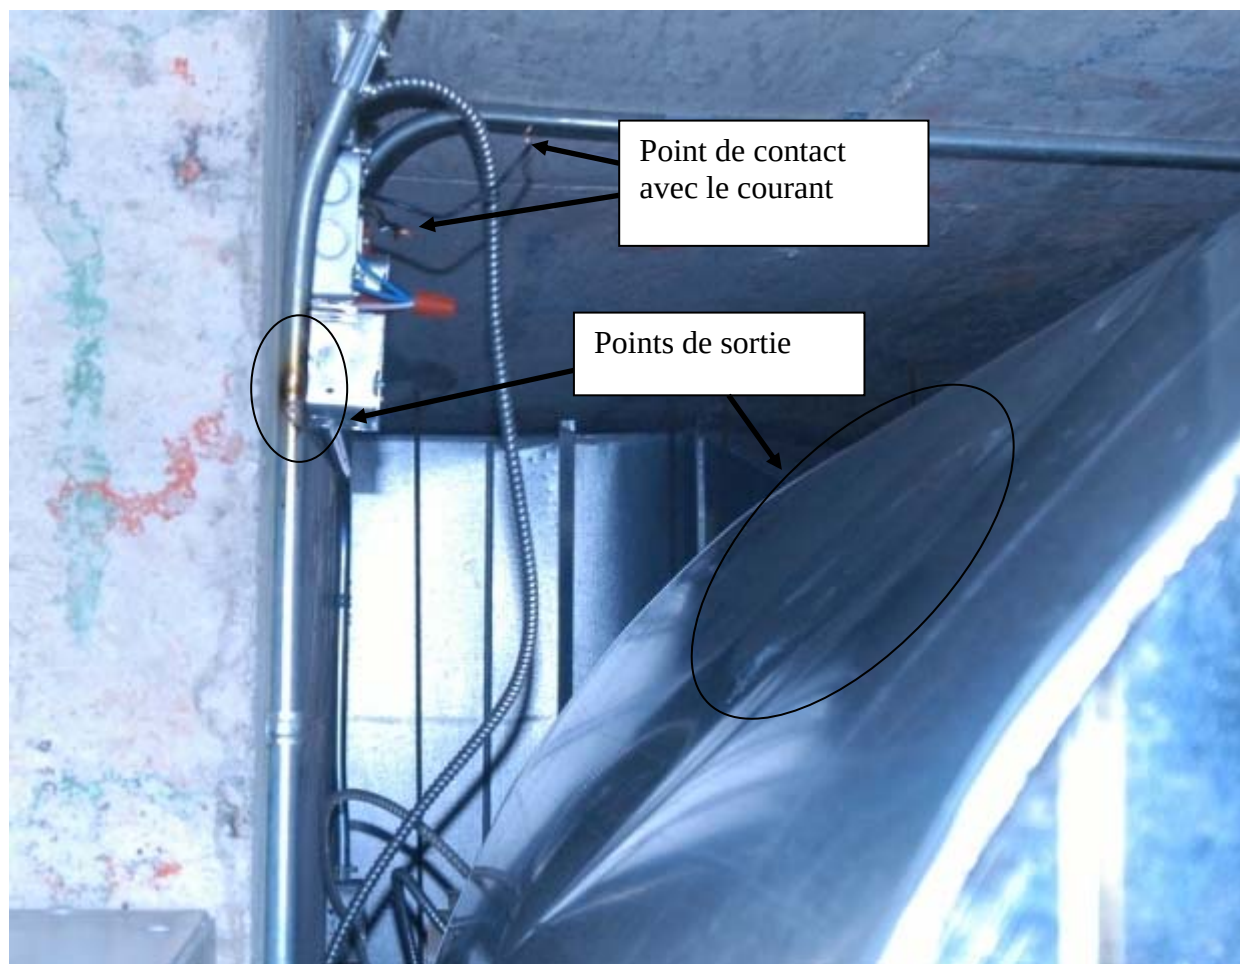
Photo 10 : Point d'entrée et de sortie du courant (Source : CNESST)

Lors de l'accident, le courant est passé d'une main du **Monsieur [K]** à d'autres parties de son corps (main, bras, dos). Le courant cherche toujours le chemin ayant le moins de résistance. Il s'est donc dirigé vers les différentes parties du corps qui étaient en contact avec une structure métallique mise à la terre (tuyau pour fil électrique, conduit de ventilation).

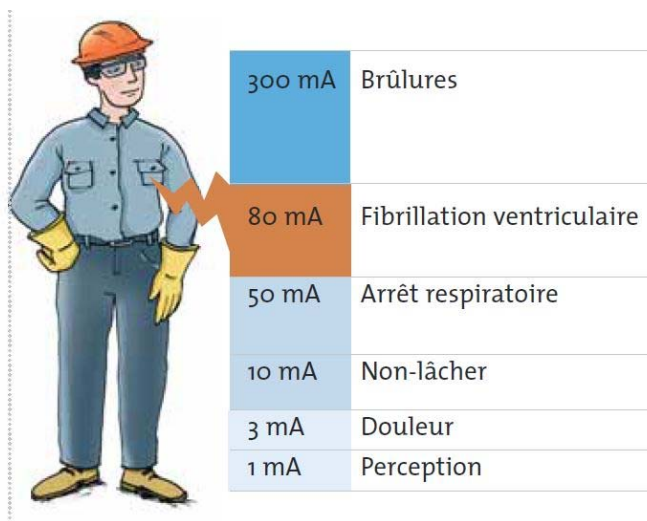
Image 2 : Échelle des effets ressentis selon l'intensité du courant au moment du choc pour une durée de passage d'environ 2 secondes (Source : ASPHME)

$I$  (A) =  $347V / 700 \text{ ohms} = 0,496 \text{ A}$  ou 496 mA.

Comme le montre l'image 2, ce courant peut être fatal chez l'être humain.
