EN004098**RAPPORT D'ENQUÊTE**

**Accident mortel survenu à un travailleur le 14 décembre 2015
à l'entreprise Norgate Métal 2012 inc.
située au 791, 8^e rue Est à La Guadeloupe**

Direction régionale de la Chaudière-Appalaches

Date du rapport : 2 juin 2016

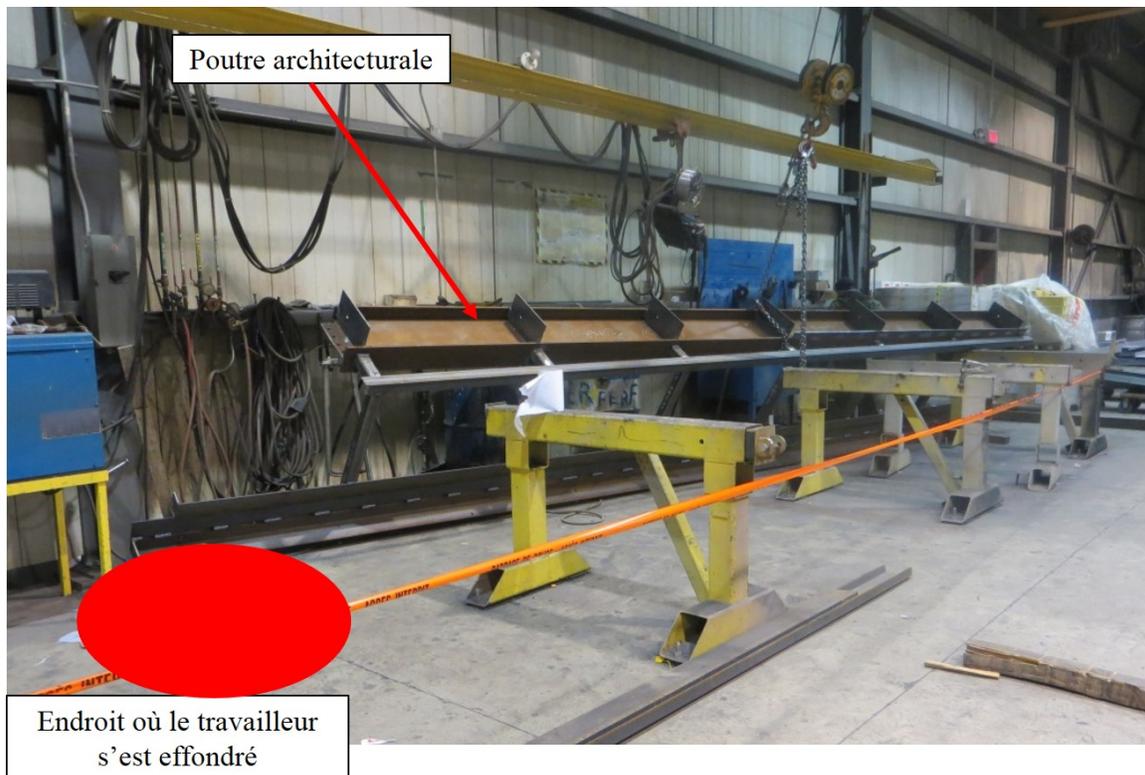
Scène de l'accident

Nous constatons qu'une poutre architecturale qui était sur quatre tréteaux au poste de travail #21 s'est renversée au sol près du mur extérieur de l'usine. Cette poutre se retrouve maintenant en appui que sur un seul des tréteaux.

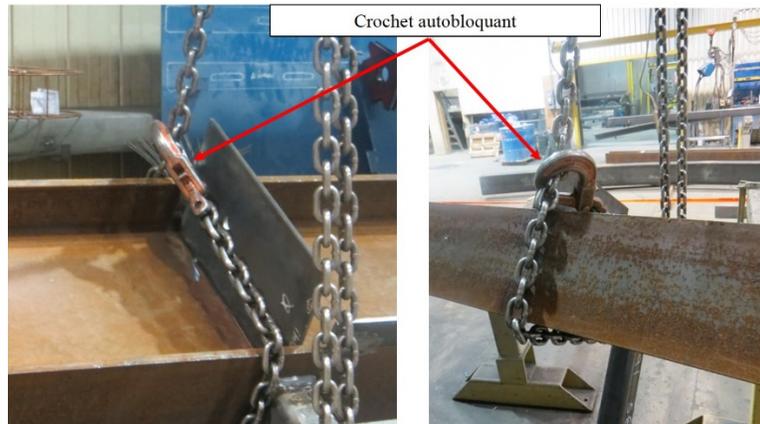
Attache par étranglement

Une seule chaîne de l'élingue a été passée de part et d'autre de la poutre en « H » de façon à l'attacher par étranglement à l'aide de son crochet autobloquant.

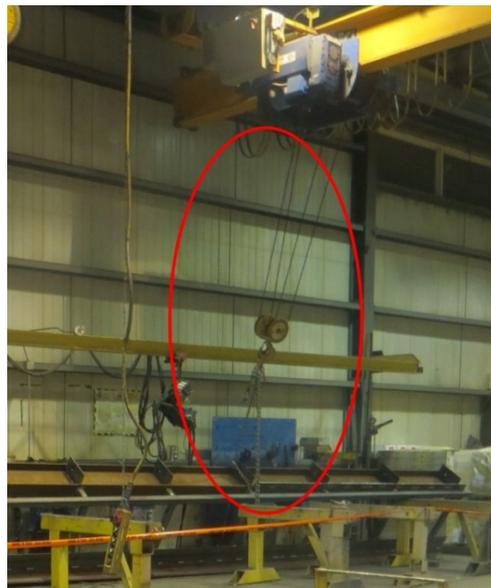
Crochet et câbles de levage du pont roulant

Le crochet ainsi que les câbles de levage du pont roulant sont tendus et inclinés. Le renversement de la poutre architecturale explique cette situation.

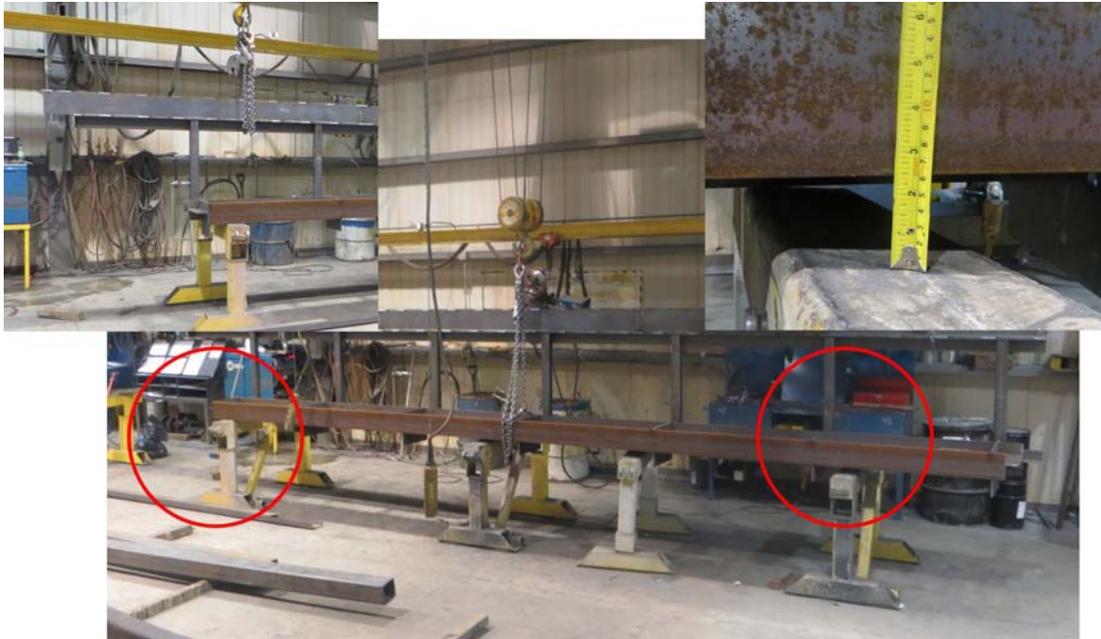
Reconstitution de la position initiale de la poutre

Lorsque la poutre est debout, la poutre principale est entièrement en appui sur le tréteau près de l'endroit où le travailleur a été frappé. Par contre, à l'autre extrémité, cette même poutre appuie que sur un de ses côtés.

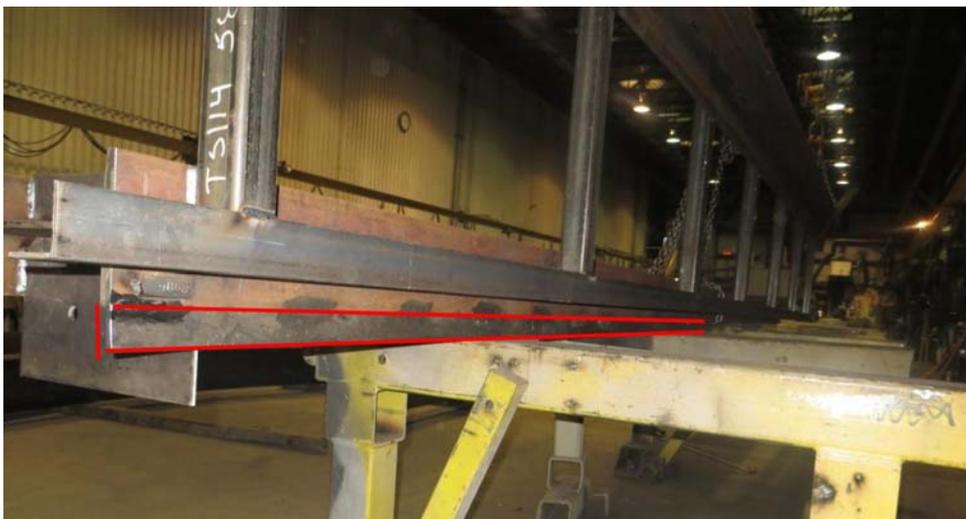
Plaque d'acier soudée à la poutre principale

Une plaque d'acier de 5,7 cm qui a été soudée sur près de la moitié d'un des côtés de la poutre principale explique cette situation.

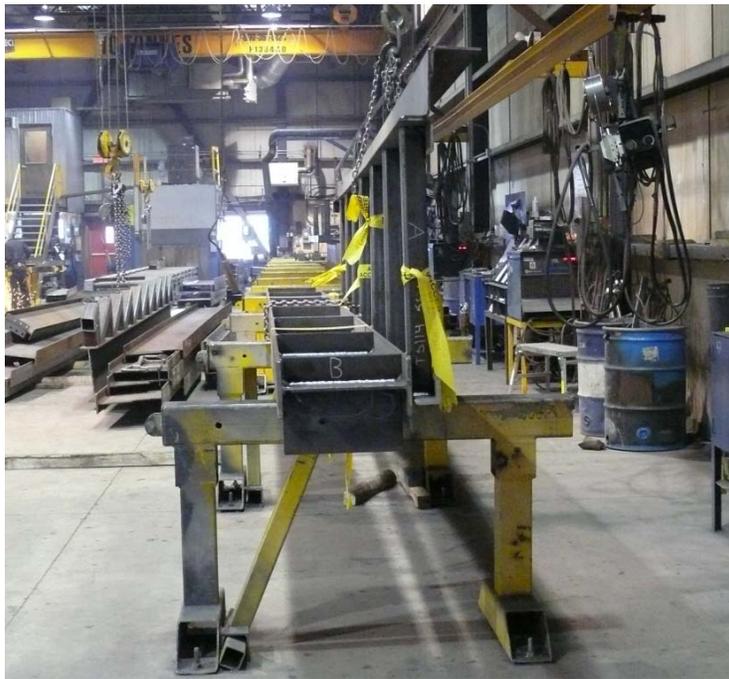
Position de la poutre architecturale avant son renversement

Une fois que la poutre architecturale a été sécurisée dans cette position, monsieur [D] a poursuivi le soudage de ses différentes composantes. Un peu après 20 h 00, monsieur [D] a interpellé à nouveau monsieur [E] afin qu'il vienne inspecter les nouvelles soudures qu'il avait réalisées et tourner à nouveau la poutre architecturale. Monsieur [E] s'est rendu au poste de travail de monsieur [D]. Il a inspecté les nouvelles soudures et a procédé au gréage de la poutre architecturale. Il a attaché la poutre à sa base à l'aide d'une chaîne et par la suite a actionné le pont roulant afin de tendre la chaîne. Monsieur [D] a demandé à monsieur [E] s'il pouvait retirer le serre-joint qui est près de lui. Monsieur [E] lui a indiqué que oui. Monsieur [E] a retiré le second serre-joint et a contourné l'extrémité de la poutre pour se rendre le déposer sur un des barils situé le long du mur extérieur. C'est à ce moment que la poutre architecturale s'est renversée.

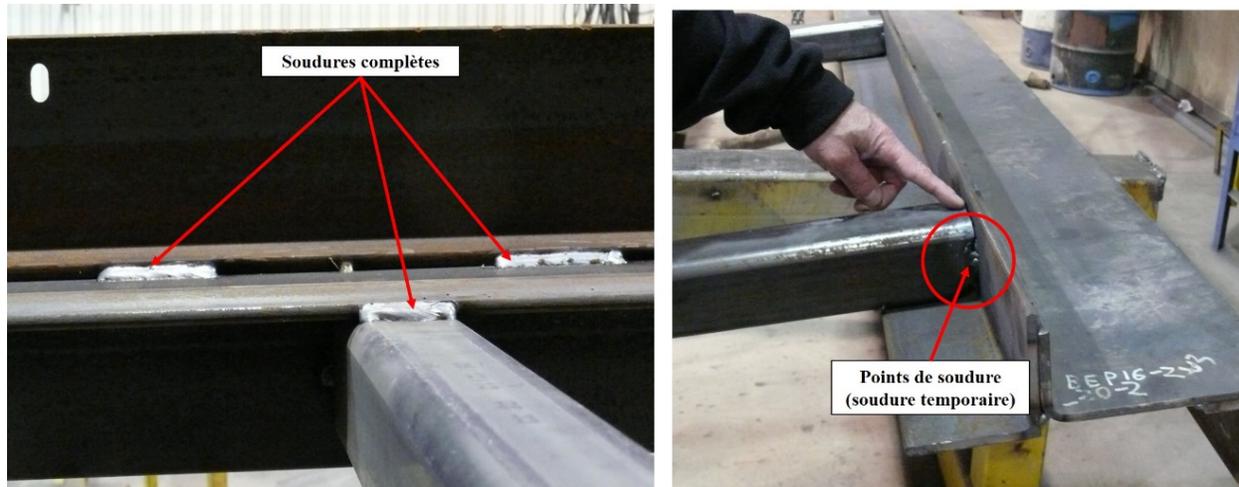
Différence entre une soudure complète et une soudure temporaire

L'analyse des soudures démontre que les soudures finales ont été complétées lorsque la poutre était à sa position initiale et à la seconde position. Cette analyse permet de conclure que la poutre a été retournée qu'une seule fois avant son renversement.

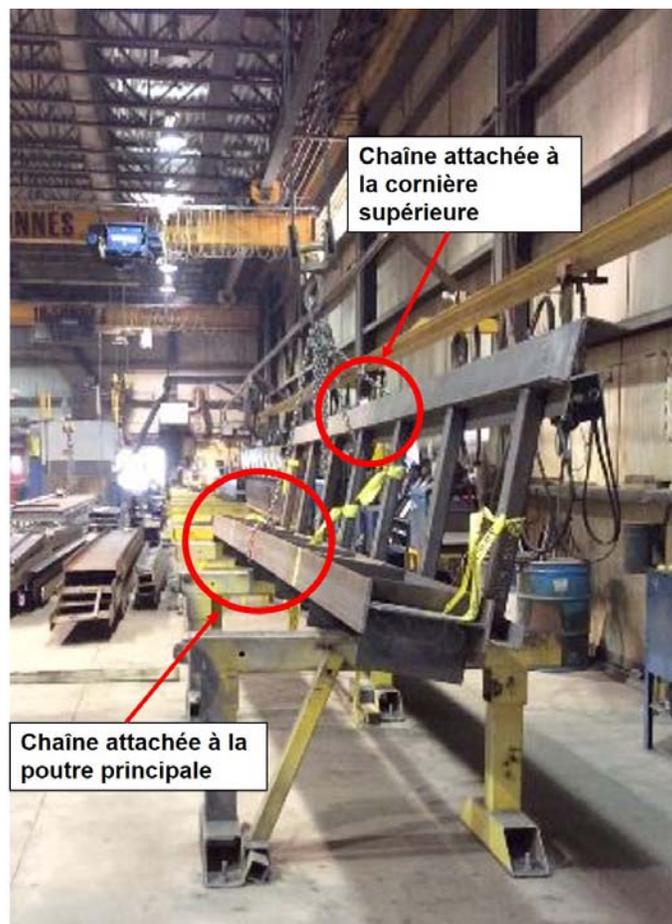
Gréage de la poutre à l'aide de deux chaînes

Lors d'une simulation de retournement de la poutre impliquée dans l'accident, monsieur [K] nous a démontré qu'il était possible de la retourner en installant une chaîne additionnelle autour de la cornière supérieure près de son centre. Cette chaîne permet de retenir la poutre et éviter qu'elle se renverse.

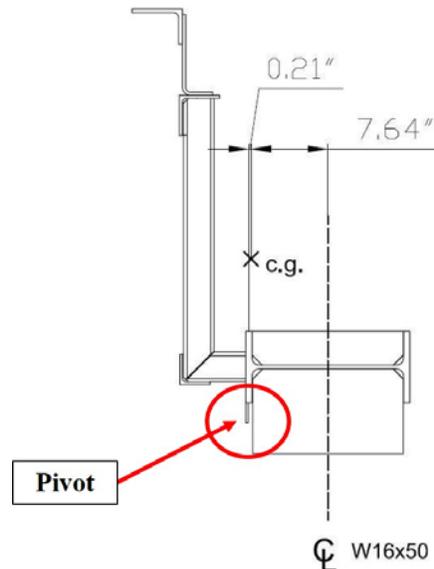
- Lorsque l'on regarde la coupe de la poutre, son centre de gravité est très près du pivot, soit à moins de 5 mm (0,21") à sa droite.

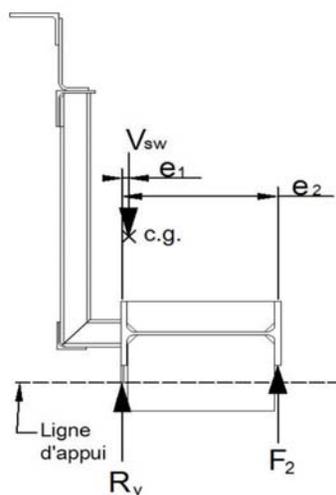
- Une force de soulèvement de 35 lbs appliquée au centre de l'aile de droite de la poutre principale correspondant à la position de la chaîne au moment de l'accident et étant identifiée F2 sur le croquis suffit à la faire basculer.

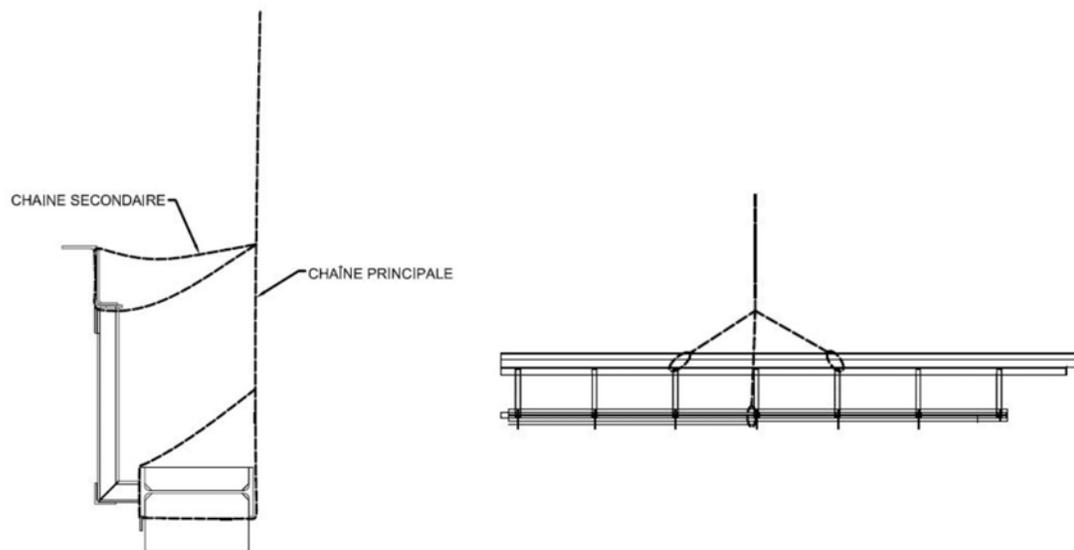
- Le fait de tendre la chaîne qui entourait la poutre principale à son centre était suffisant à la faire basculer.
- Une seule chaîne, installée au centre de la poutre principale tel qu'effectué par le travailleur au moment de l'accident, ne pouvait empêcher la pièce de basculer.
- Afin d'éviter cet accident, il aurait fallu installer minimalement deux chaînes additionnelles autour de la cornière supérieure. Non seulement ces chaînes auraient empêché le mouvement de bascule, mais elles auraient de plus empêché un mouvement de glissement longitudinal qui risquait de se produire à cause de l'asymétrie de la pièce.

Cet accident aurait pu être évité en installant deux chaînes additionnelles autour de la cornière supérieure de la poutre tel que précisé par monsieur Christian Laroche. Non seulement ces chaînes auraient empêché le mouvement de bascule mais elles auraient empêché un mouvement de glissement longitudinal qui risquait de se produire à cause de l'asymétrie de cette poutre.

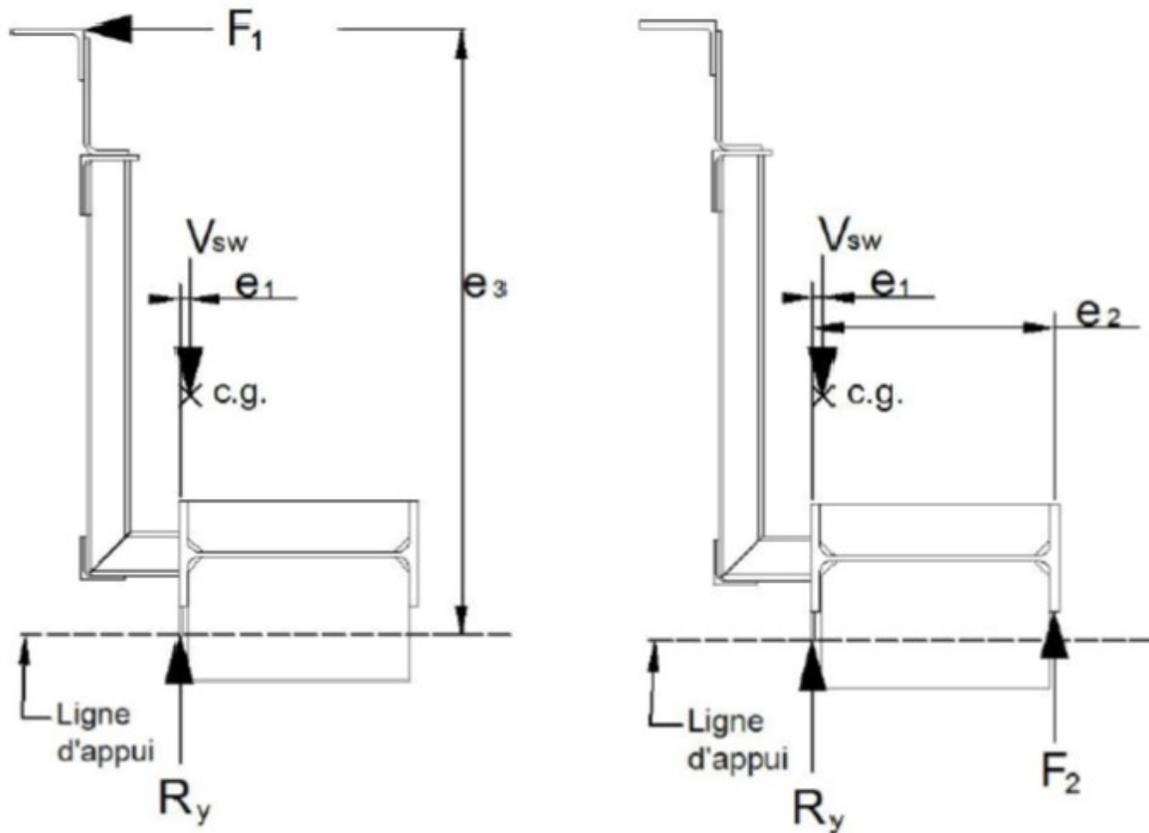
DE-05 : Forces permettant de faire pivoter la pièce

Comme on l'a vu précédemment, il fallait une charge très faible pour initier le mouvement de bascule de la pièce.

Nous croyons qu'une certaine tension existait dans la chaîne qui entourait la poutre principale en son centre. À cause de cette tension, c'est un peu comme si on cherchait à soulever la pièce mais cela ne pouvait se faire à cause de la pince qui la retenait aux tréteaux (pince située près du travailleur).
