**EN004100****RAPPORT D'ENQUÊTE**

**Accident mortel survenu le 30 juillet 2015 à un travailleur  
de l'entreprise Ferme Sigi inc.  
située au 435, 5<sup>e</sup> Rang Nord à Saint-Victor**

**Direction régionale de la Chaudière-Appalaches**

**Alexandre Naud, ing.****Date du rapport : 2 juin 2016**

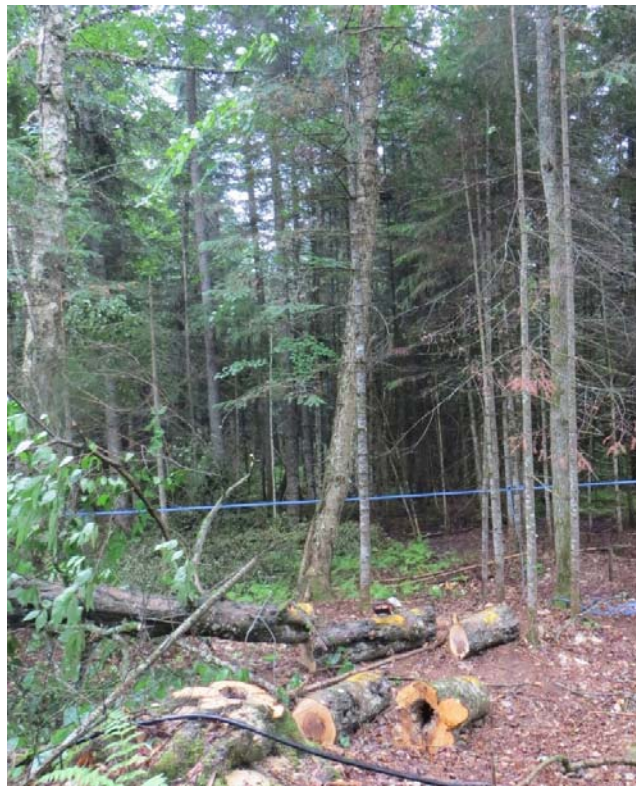
Le 30 juillet 2015, un travailleur tronçonne un arbre qu'il venait d'abattre et qui s'était encroué dans des arbres voisins. Le tronc se casse soudainement, frappe le travailleur et le coince au sol.

Le travailleur est coincé au sol et décède de ses blessures.

**Scène de l'accident à notre arrivée****Abrégé des causes**

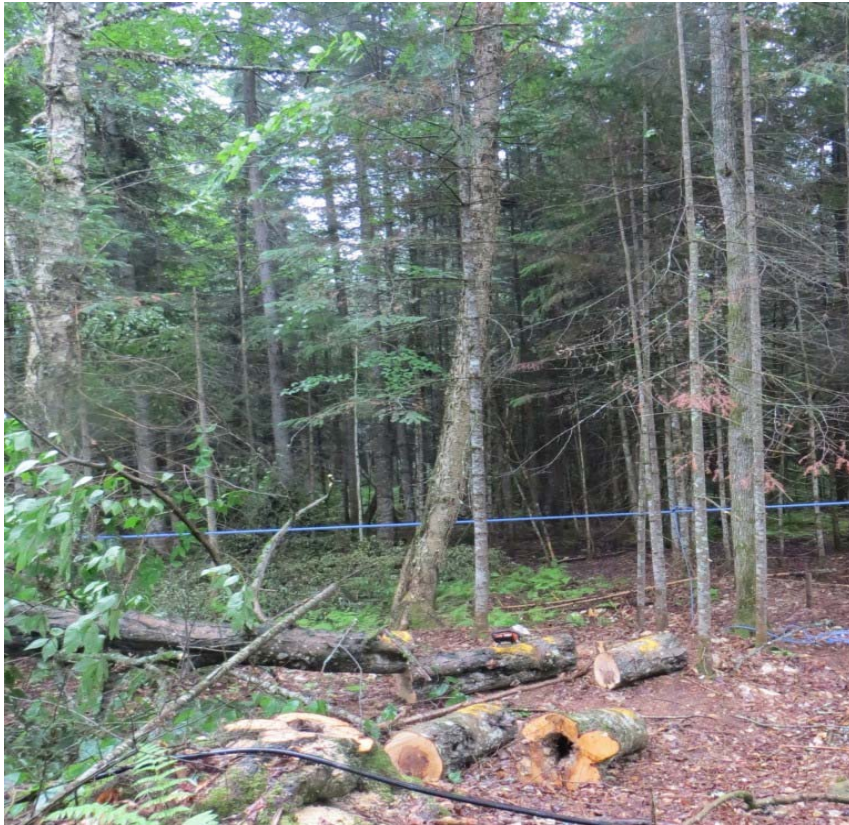
Nous constatons qu'un hêtre a été abattu. La cime de ce dernier, dont la longueur est d'environ 10,9 mètres (m) est orientée vers le nord. Son tronc est à près de 3 m de sa souche. Quatre billes de différentes dimensions provenant de celui-ci se trouvent à proximité de sa souche et de sa cime.

### **Scène de l'accident à notre arrivée**

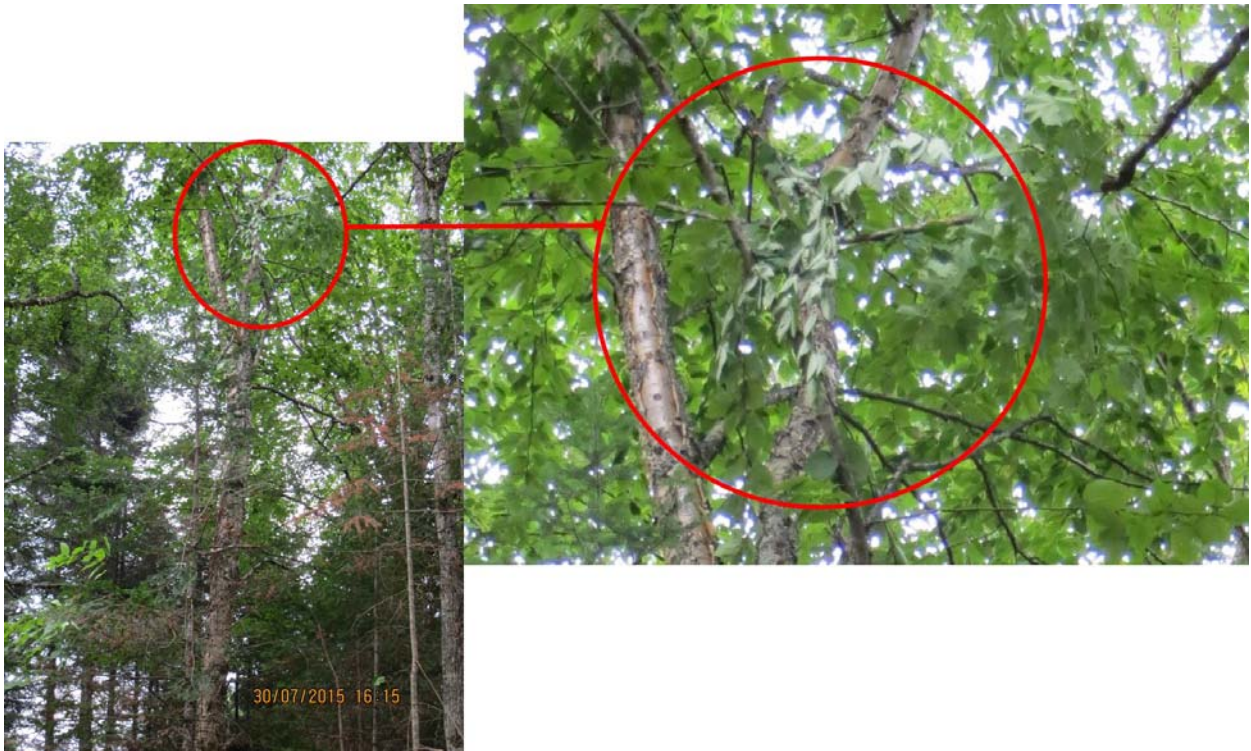
Des arbres de différentes essences sont présents du côté est de la souche du hêtre abattu par le travailleur et près de l'endroit où il a été retrouvé. Il est possible d'observer des branches fraîchement cassées dans la cime de certains de ces arbres.

### **Branches cassées dans la cime d'arbres voisins de l'arbre abattu**

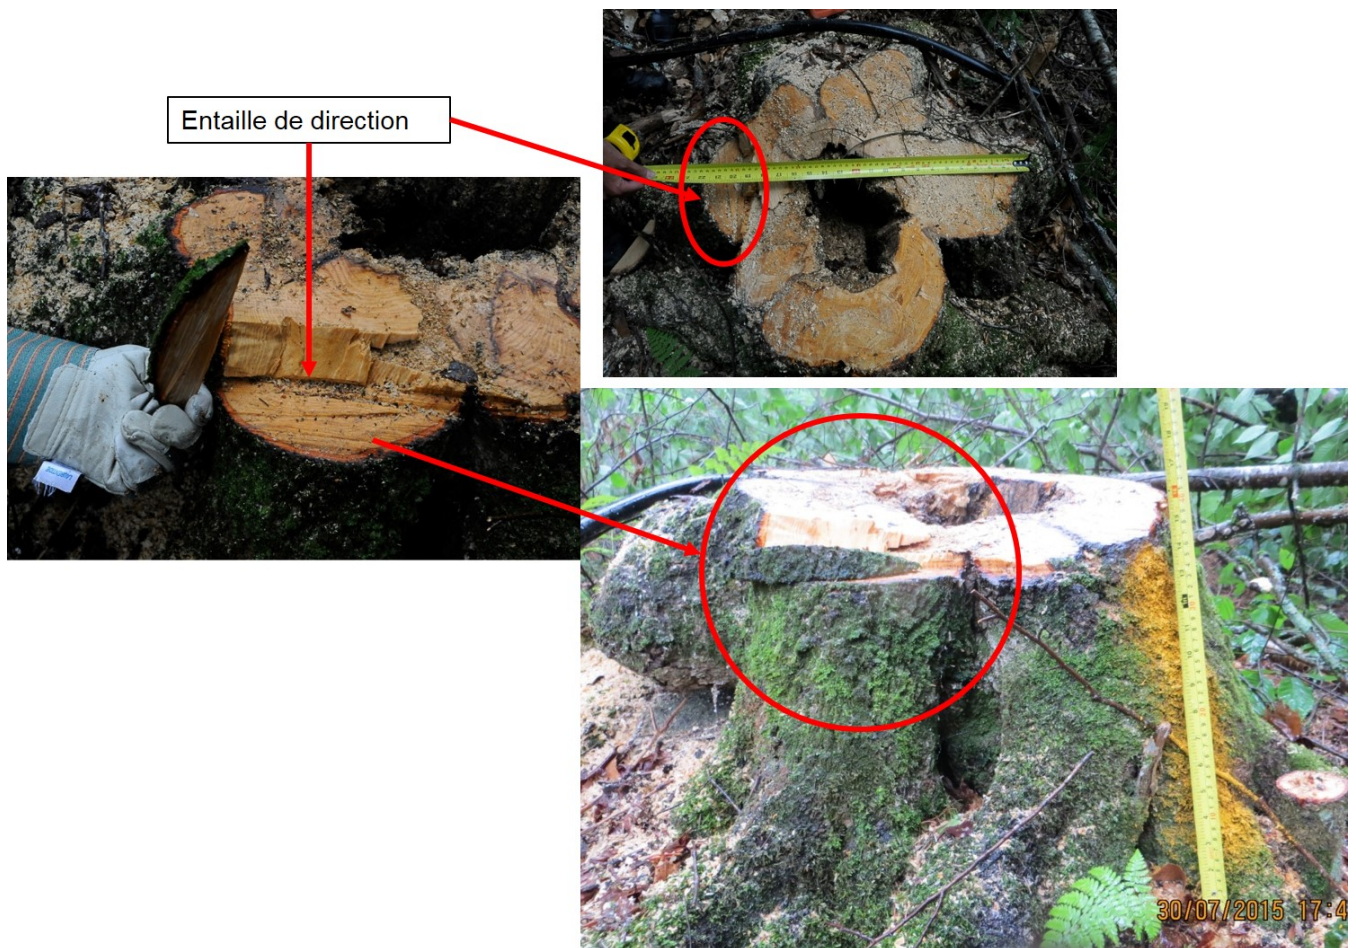
La souche du hêtre abattu a un diamètre estimé de 53 centimètres (cm). Son centre est creux sur près de 21 cm de son diamètre. L'entaille de direction a été effectuée du côté sud de l'arbre. Le sous-bois de ce côté est dégagé tout comme celui du côté ouest et du côté nord. Le sous-bois a une pente descendante vers le côté est.

**Souche de l'arbre abattu par le travailleur**

- L'analyse de la souche de l'arbre en cause permet également de constater que les techniques d'abattage sécuritaires n'ont pas été respectées.
  - L'entaille de direction qui semble être du côté sud de la souche est pratiquement absente (4 cm de profond);

- la charnière est complètement absente;
  - le trait d'abattage est au même niveau que l'entaille de direction.
- La méthode d'abattage sécuritaire qui aurait dû être appliquée requiert une entaille de direction d'environ 1/3 du diamètre de l'arbre à abattre. Une charnière d'environ 10% du diamètre et une hauteur du trait d'abattage d'au moins 2,5 cm au-dessus du fond de l'entaille de direction. Ces éléments de base permettent à l'abatteur de maîtriser la direction et la chute de l'arbre. Les éléments de base de l'abattage sécuritaire n'étant pas appliqués expliquent pourquoi l'arbre s'est encroué dans les arbres voisins.

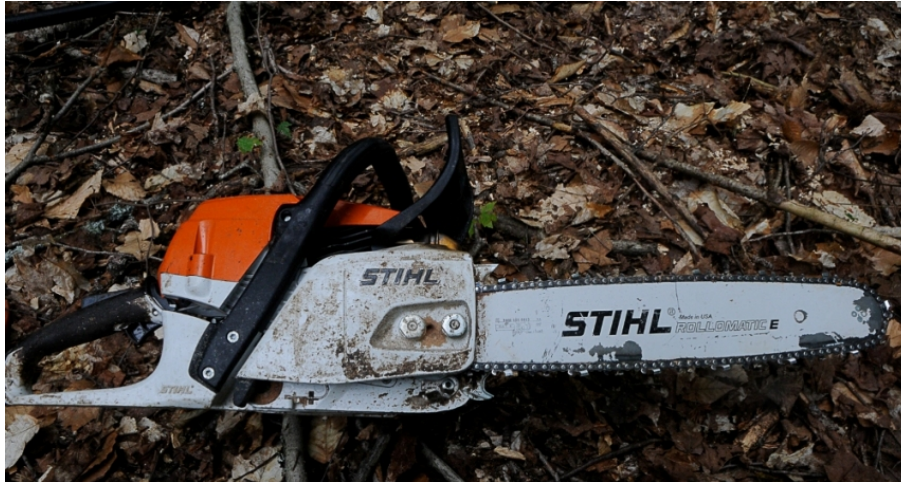
La scie à chaîne utilisée par le travailleur au moment de l'accident est de marque Stihl, modèle MS 261 E munie d'un guide-chaîne d'une longueur de 40,6 cm. Celle-ci a été retrouvée coincée dans le tronc de l'arbre sous lequel monsieur A était coincé. Tous ses dispositifs de sécurité requis sont fonctionnels.

#### **Scie à chaîne utilisée par le travailleur**

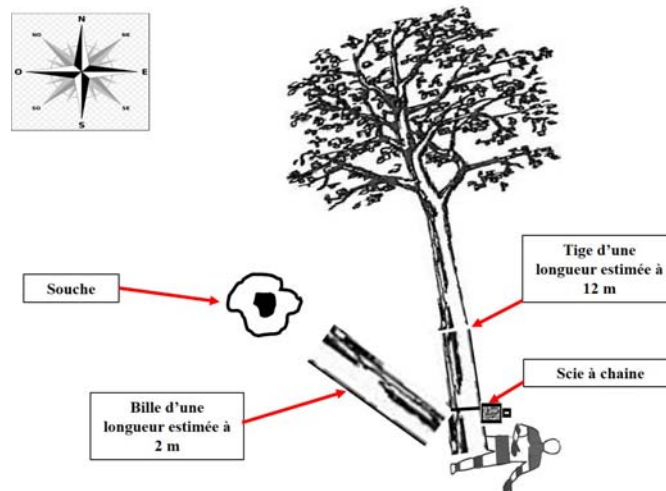
À partir des informations qui nous ont été transmises, il a été possible de produire un croquis de la scène de l'accident avant l'intervention des services d'urgence. Ce croquis exclut les arbres autres que celui concerné par l'accident.

**Croquis de la scène de l'accident avant l'intervention des services d'urgence**

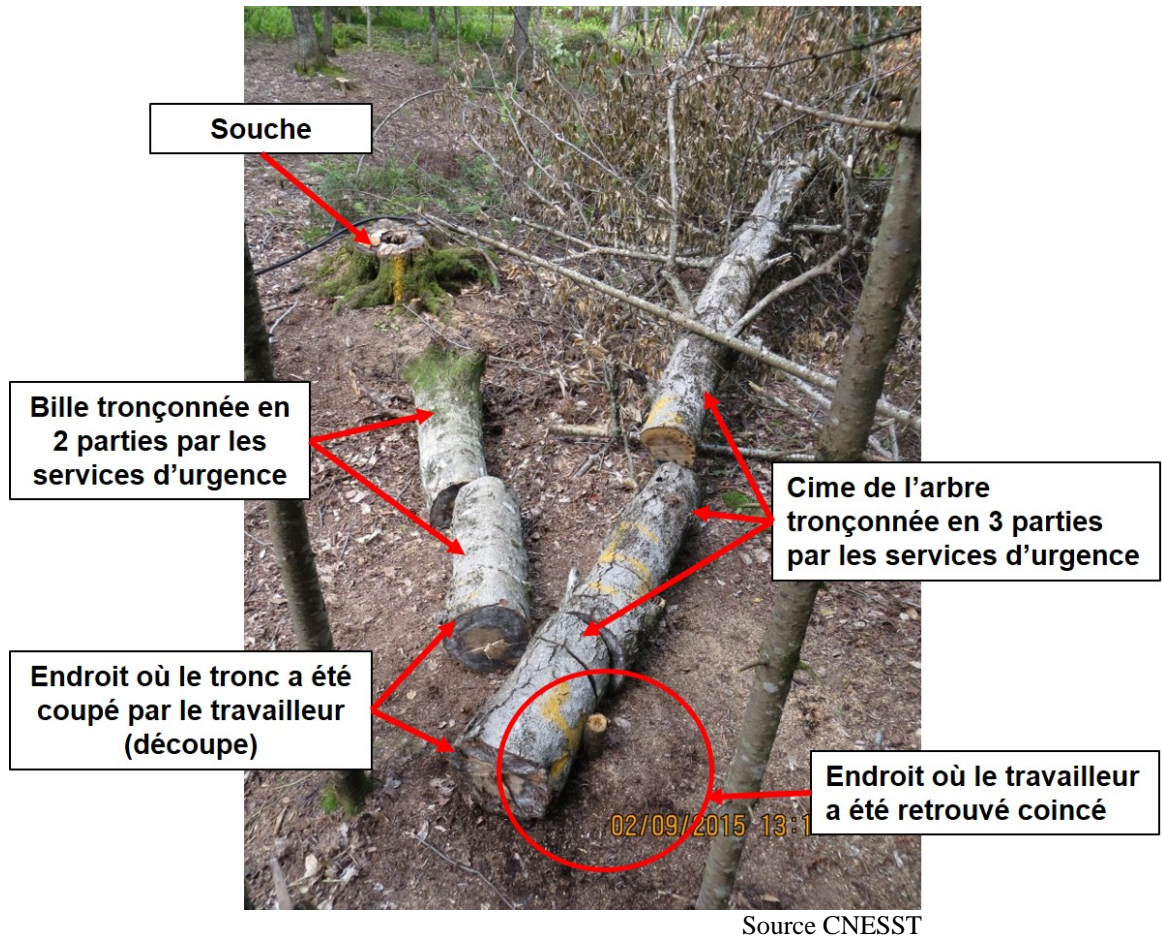
### Reconstitution de la scène de l'accident avant l'intervention des services d'urgence

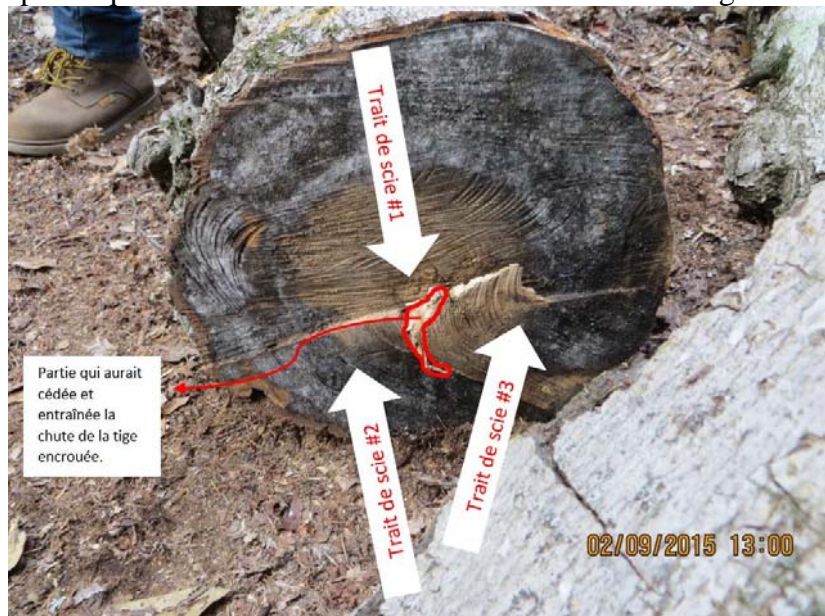
- L'arbre a été tronçonné tout en étant encroué dans des arbres voisins. Les traits de scie visibles à la découpe démontrent la séquence de tronçonnage. Il est possible également d'observer à cette découpe une partie qui a cédé entraînant subitement la chute de la tige.

### Découpe de la tige

- La méthode sécuritaire à préconiser pour une situation similaire serait d'utiliser un treuil mécanique ou manuel. En dernier recours, il est possible de délimiter la zone de danger avec du ruban marqueur et de s'éloigner de cette zone pour y revenir avec les outils ou la machinerie nécessaire.

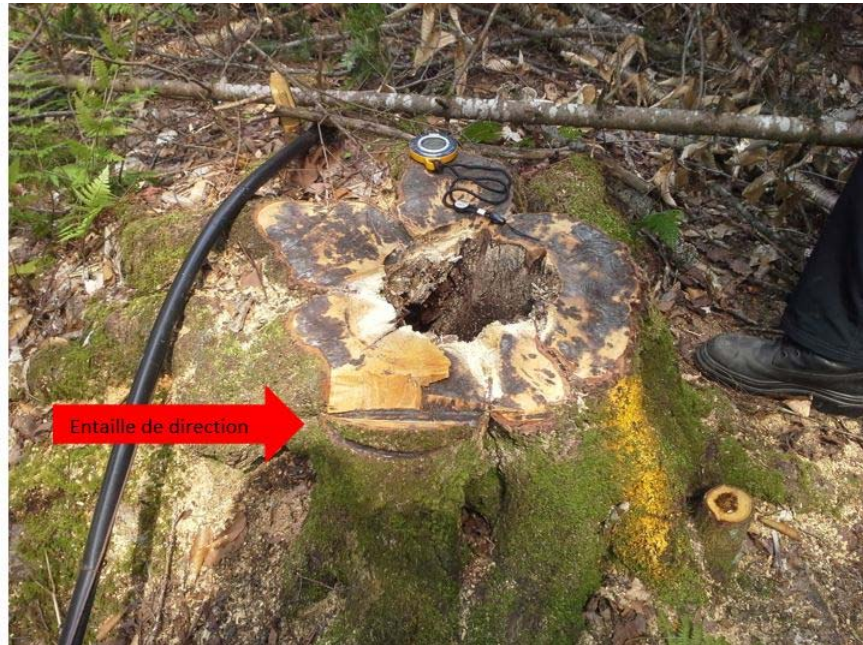
-L'arbre en cause avec l'accident est un hêtre à grandes feuilles d'environ 53 cm de diamètre à la souche, photo #1

- L'entaille de direction qui semble être du côté sud de la souche n'est pas assez profonde,
- Absence de charnière,
- Le trait d'abattage au même niveau que l'entaille de direction.

Photo #1 :  
Vue de la souche de l'arbre en cause dans l'accident.

La méthode d'abattage sécuritaire qui aurait dû être appliquée requiert une entaille de direction d'environ 1/3 du diamètre de l'arbre à abattre. Une charnière d'environ 10% du diamètre et une hauteur du trait d'abattage d'au moins 2,5 cm au-dessus du fond de l'entaille de direction. Ces éléments de base permettent à l'abatteur de maîtriser la direction et la chute de l'arbre.

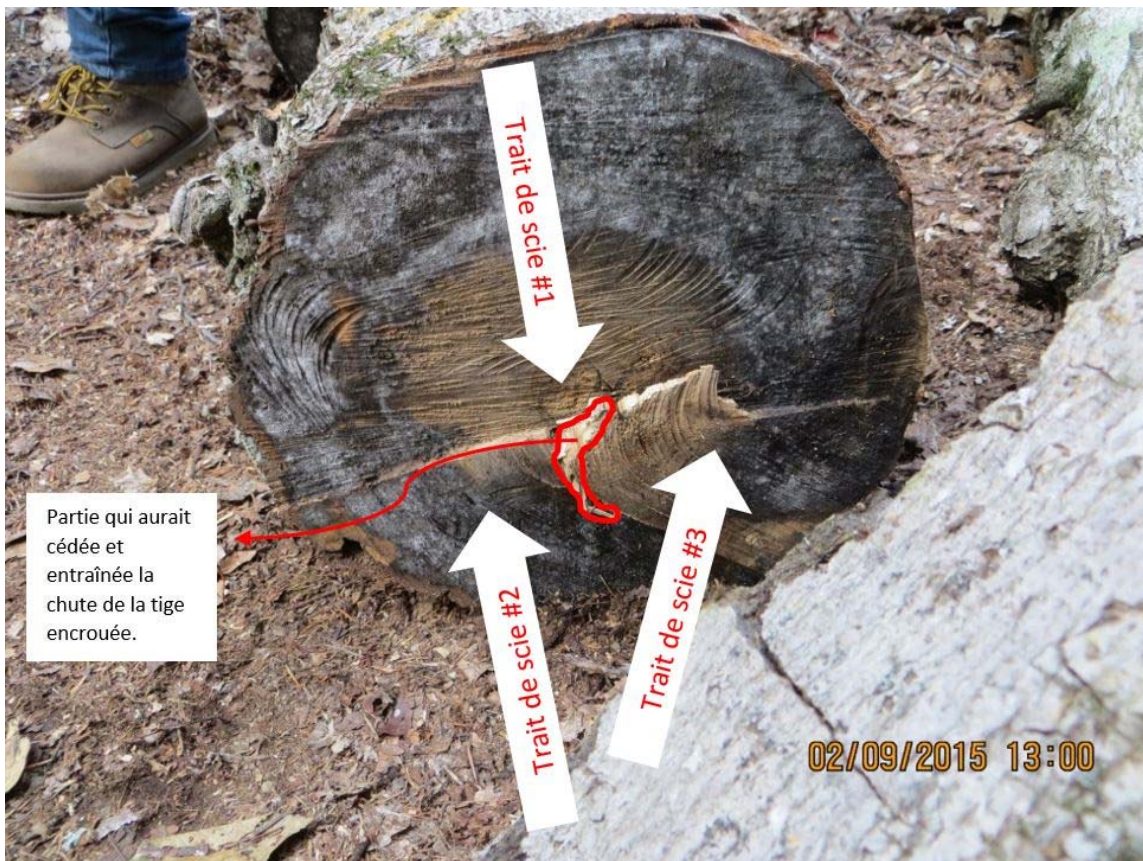
Photo#2 :

En analysant le site de l'accident ainsi que les informations qui ont été portées à mon attention, l'arbre aurait été tronçonné tout en étant encroué dans des arbres voisins. J'ai observé des branches cassées dans la cime d'un bouleau jaune à l'est de l'arbre en cause. Les traits de scie visibles à la découpe (photo #2) démontrent la séquence de tronçonnage que j'évalue. Lors du tronçonnage, alors que la tige est encrouée, la compression exige que l'on réalise la tâche en deux étapes pour éviter de rester coincer dans le trait. C'est ce que l'on peut observer sur la découpe de la photo#2, trait 1 et trait 2.

Séquence d'exécution probable lors de la tentative de tronçonner la tige encrouée.

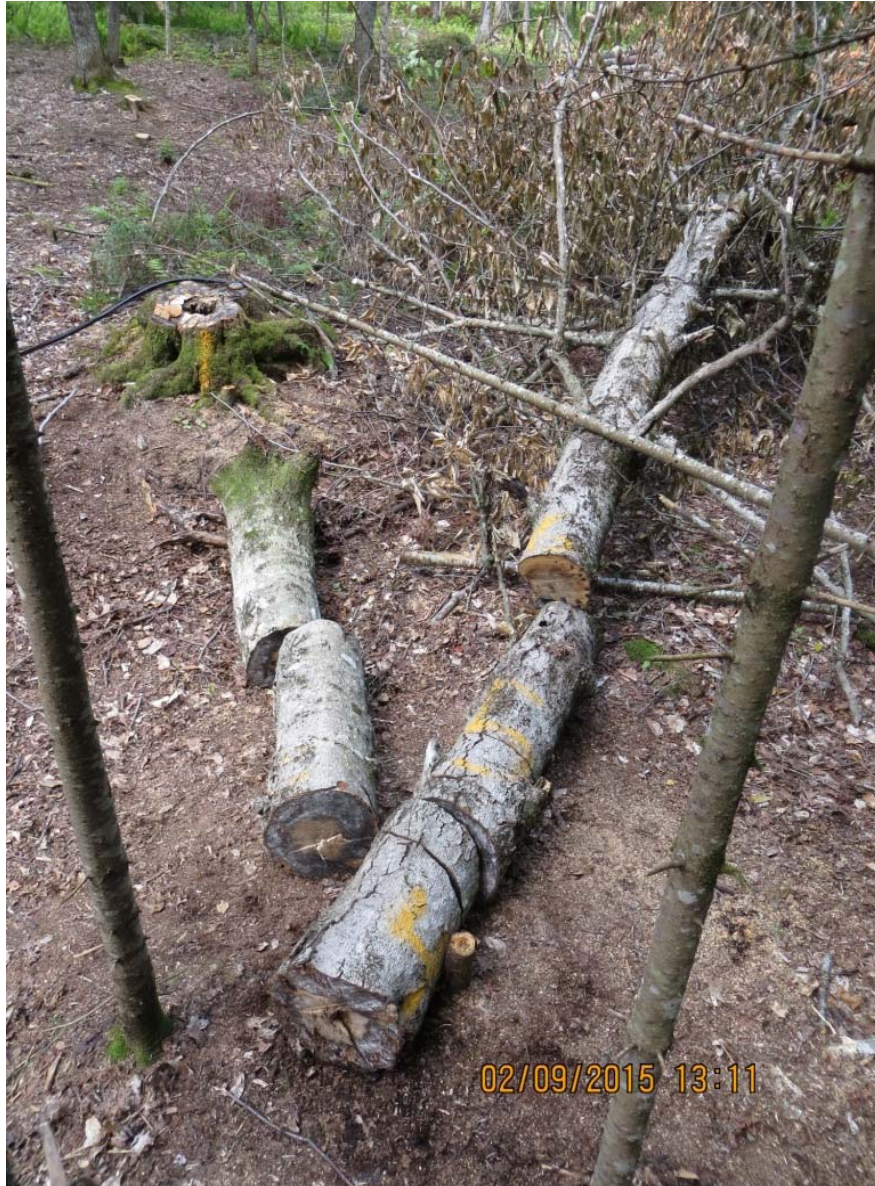
Photo#3 :

Reconstitution de l'arbre une fois au sol. Reconstitution réalisée lors de la visite terrain du 2 septembre 2015.

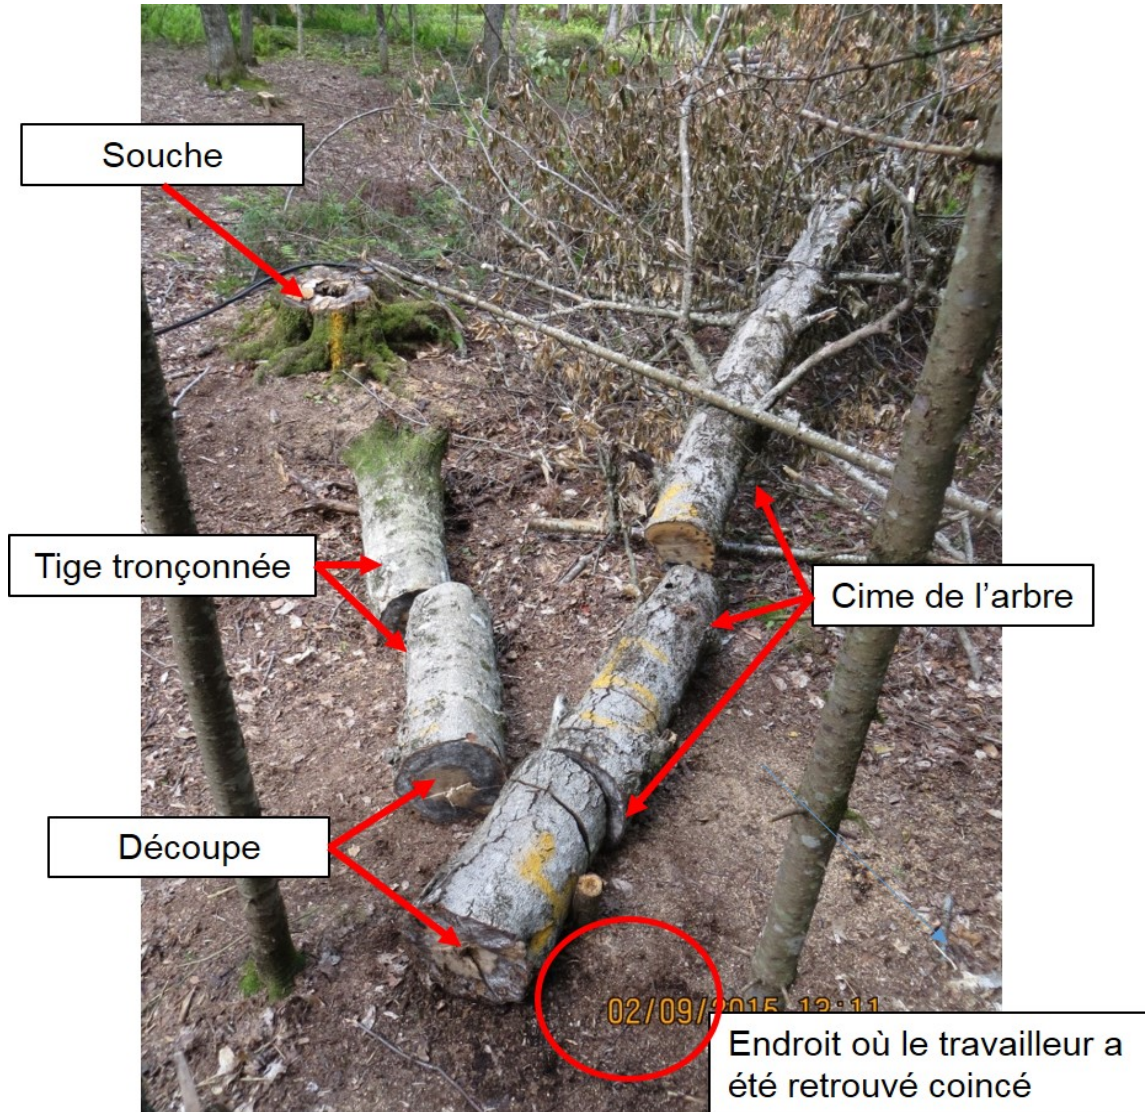
Photo#4

Reconstitution de l'arbre une fois au sol. Reconstitution réalisée lors de la visite terrain du 2 septembre 2015 avec identification des éléments.

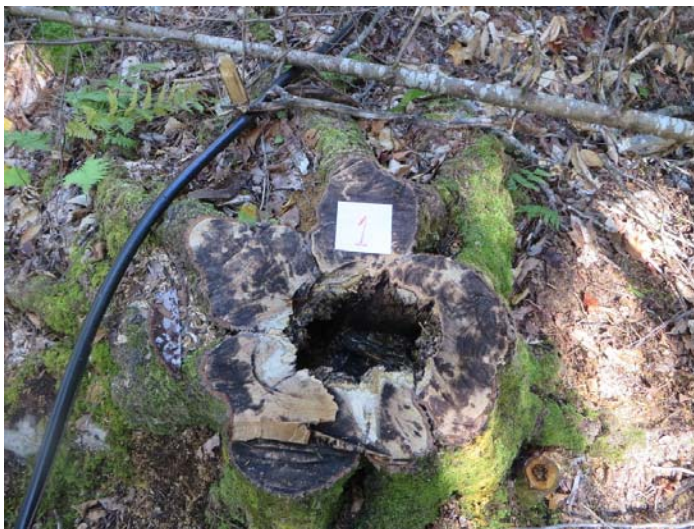
Souche no1 ; hêtre

Analyse des souches		Souche 1	
			O/N
Diamètre (cm)		44	
Entaille	Profondeur (cm)	7.6	N
	Angle	39	N
	Rencontre		N
Charnière	Épaisseur (cm)	1.5	N
	Hauteur (cm)	3.0	O
Conformité			N
Horizontalité

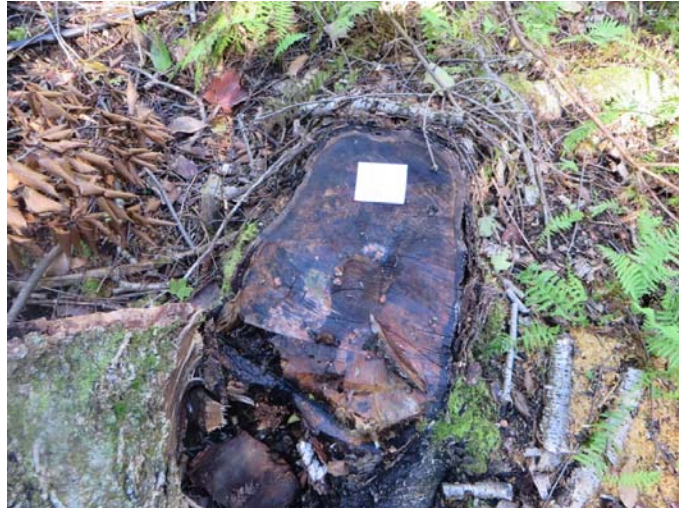
Souche no2 ; bouleau jaune

Analyse des souches	
		Souche 2	
			O/N
Diamètre (cm)		52	
Entaille	Profondeur (cm)	5.0	N
	Angle	50	O
	Rencontre		N
Charnière	Épaisseur (cm)	3.0	N
	Hauteur (cm)	2.5	N
Conformité			N
Horizontalité

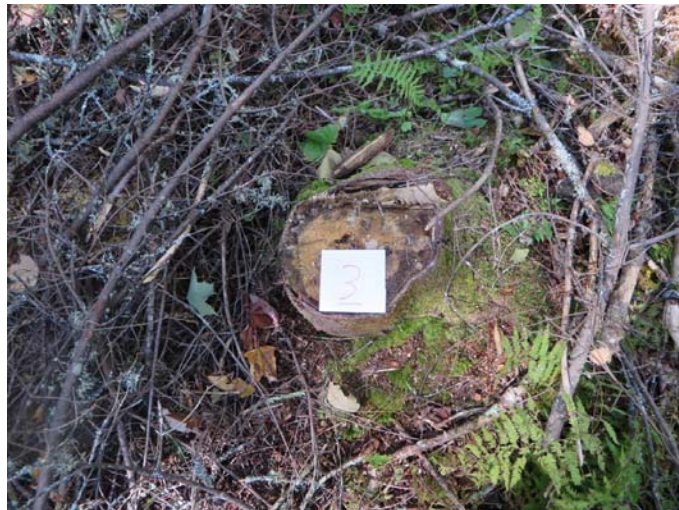
Souche no3 ; sapin

Analyse des souches	
		Souche 3	
			O/N
Diamètre (cm)		24	
Entaille	Profondeur (cm)	2.0	N
	Angle	72	O
	Rencontre		O
Charnière	Épaisseur (cm)	3.0	O
	Hauteur (cm)	0.5	N
Conformité			N
Horizontalité

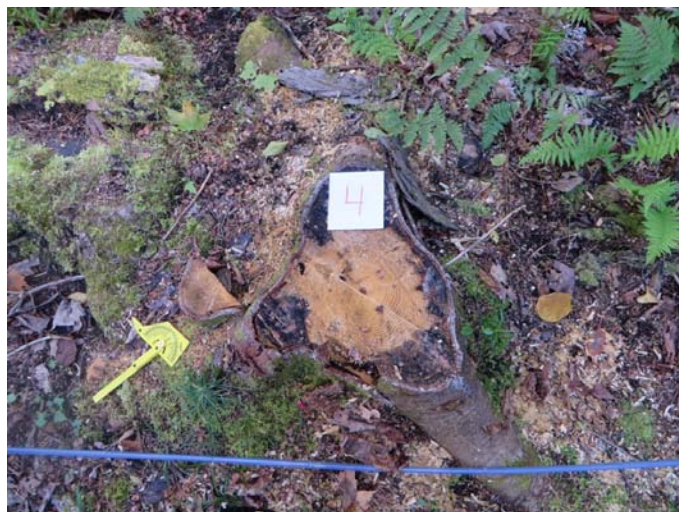
Souche no4 ; sapin

Analyse des souches	
		Souche 4	
			O/N
Diamètre (cm)		28	
Entaille	Profondeur (cm)	12.0	N
	Angle	0	N
	Rencontre		N
Charnière	Épaisseur (cm)	0.0	N
	Hauteur (cm)	1.0	N
Conformité			N
Horizontalité

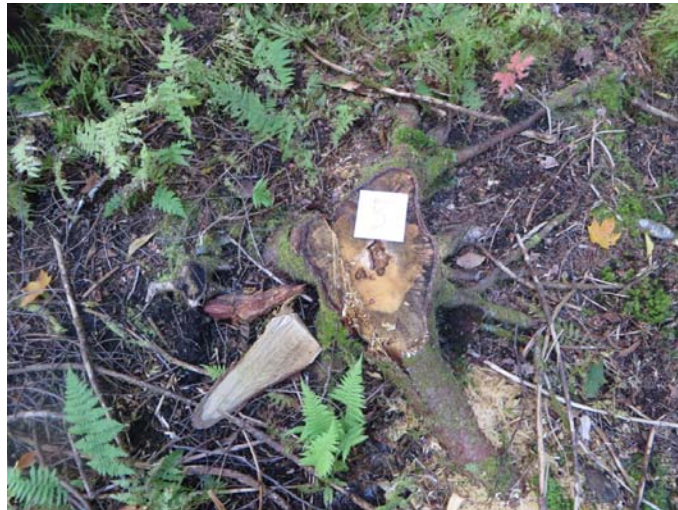
Souche no5 ; sapin

Analyse des souches	Souche 5	
				O/N
		Diamètre (cm)	22	
Entaille		Profondeur (cm)	5.0	N
		Angle	90	O
		Rencontre		N
Charnière		Épaisseur (cm)	2.5	O
		Hauteur (cm)	0.0	N
		Conformité		N
		Horizontalité

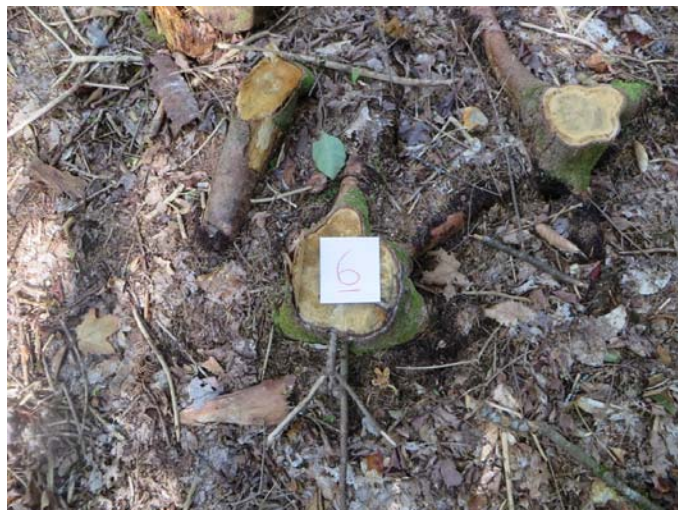
Souche no6 ; sapin

Analyse des souches	Souche 6	
				O/N
		Diamètre (cm)	28	
Entaille		Profondeur (cm)	0.0	N
		Angle	0	N
		Rencontre		N
Charnière		Épaisseur (cm)	0.0	N
		Hauteur (cm)	0.0	N
		Conformité		N
		Horizontalité

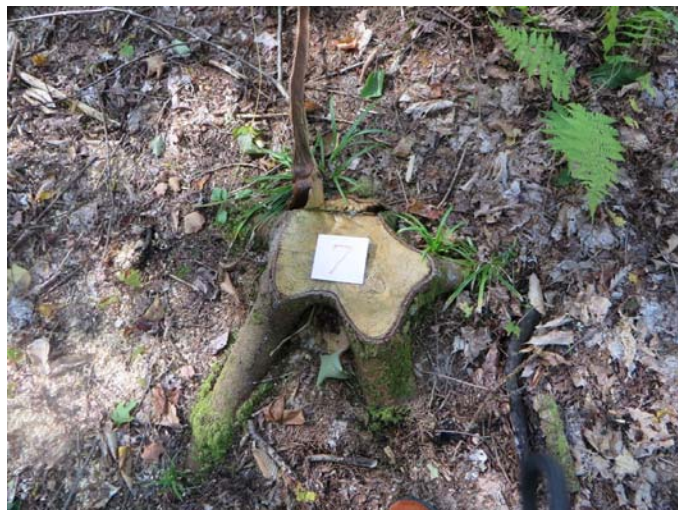
Souche no7 ; sapin

Analyse des souches	Souche 7	
				O/N
		Diamètre (cm)	26	
Entaille		Profondeur (cm)	0.0	N
		Angle	0	N
		Rencontre		N
Charnière		Épaisseur (cm)	0.0	N
		Hauteur (cm)	0.0	N
		Conformité		N
		Horizontalité

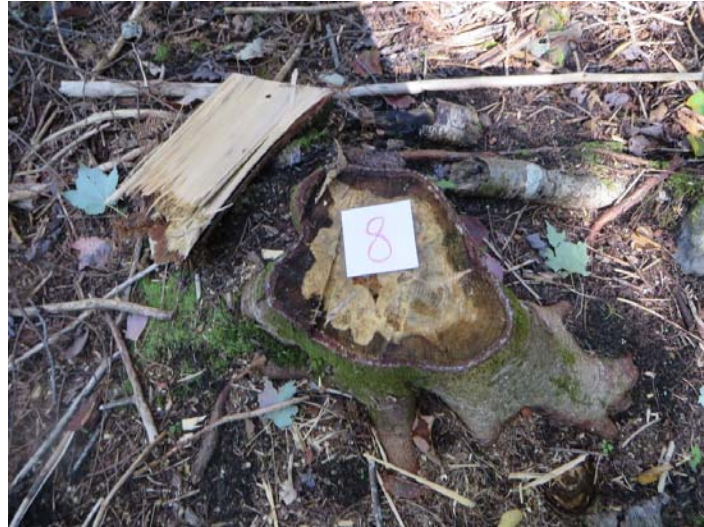
Souche no8 ; sapin

Analyse des souches	
		Souche 8	
			O/N
Diamètre (cm)		30	
Entaille	Profondeur (cm)	0.0	N
	Angle	0	N
	Rencontre		N
Charnière	Épaisseur (cm)	0.0	N
	Hauteur (cm)	0.0	N
Conformité			N
Horizontalité

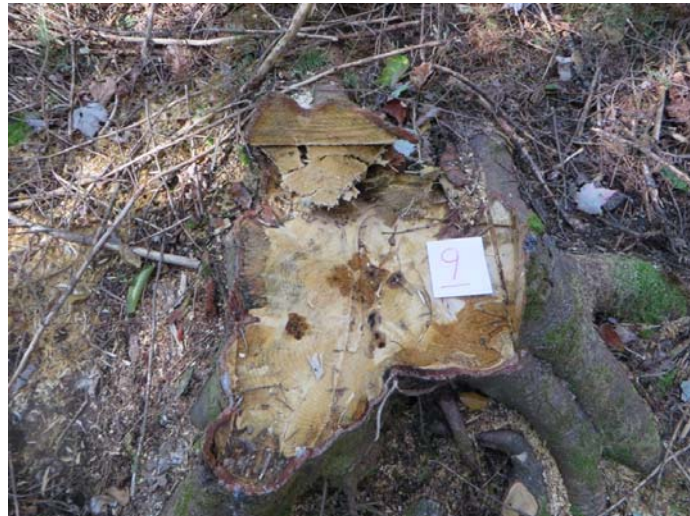
Souche no9 ; sapin

Analyse des souches	
		Souche 9	
			O/N
Diamètre (cm)		46	
Entaille	Profondeur (cm)	9.5	N
	Angle	62	O
	Rencontre		O
Charnière	Épaisseur (cm)	0.0	N
	Hauteur (cm)	0.0	N
Conformité			N
Horizontalité

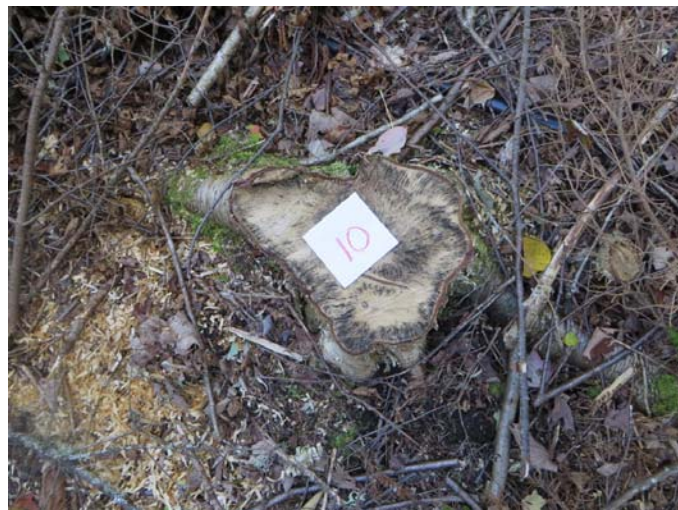
Souche no10 ; bouleau jaune

Analyse des souches	
		Souche 10	
			O/N
Diamètre (cm)		30	
Entaille	Profondeur (cm)	0.0	N
	Angle	0	N
	Rencontre		N
Charnière	Épaisseur (cm)	0.0	N
	Hauteur (cm)	0.0	N
Conformité			N
Horizontalité
