RAPPORT D'ENQUÊTE

**Accident mortel survenu à un contremaître à l'emploi de
Groupe TNT inc. le 15 septembre 2015 sur le chantier de l'estacade du
pont Champlain**

Direction régionale de Montréal-1

Date du rapport : 10 août 2016

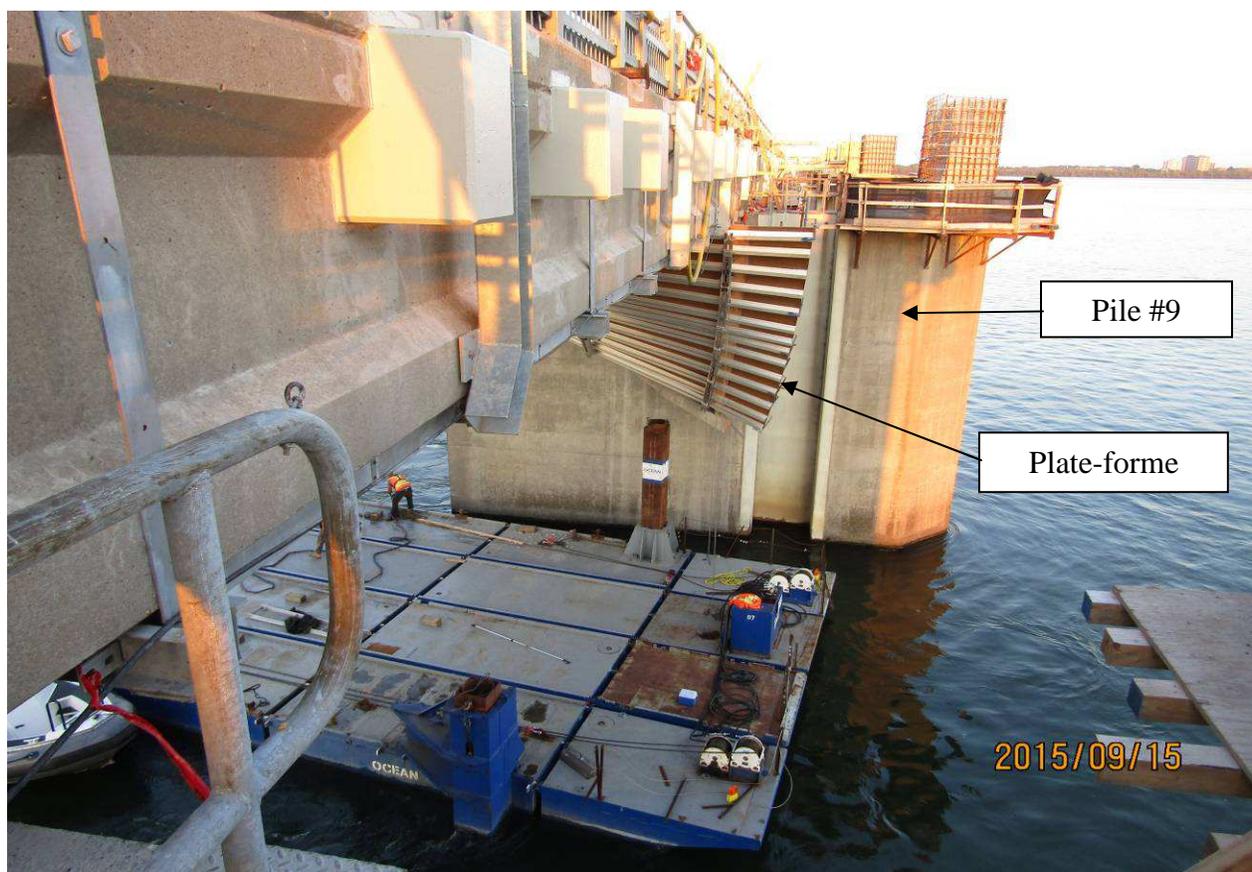
Lors de travaux de démobilité¹ d'une plate-forme de travail située sous le tablier de l'estacade du pont Champlain, celle-ci se renverse suite au relâchement de la chaîne de levage d'un palan manuel. Le contremaître, présent sur la plate-forme, chute dans l'eau.

Photo 1 : Position de la plate-forme après l'accident (source : CNESST)

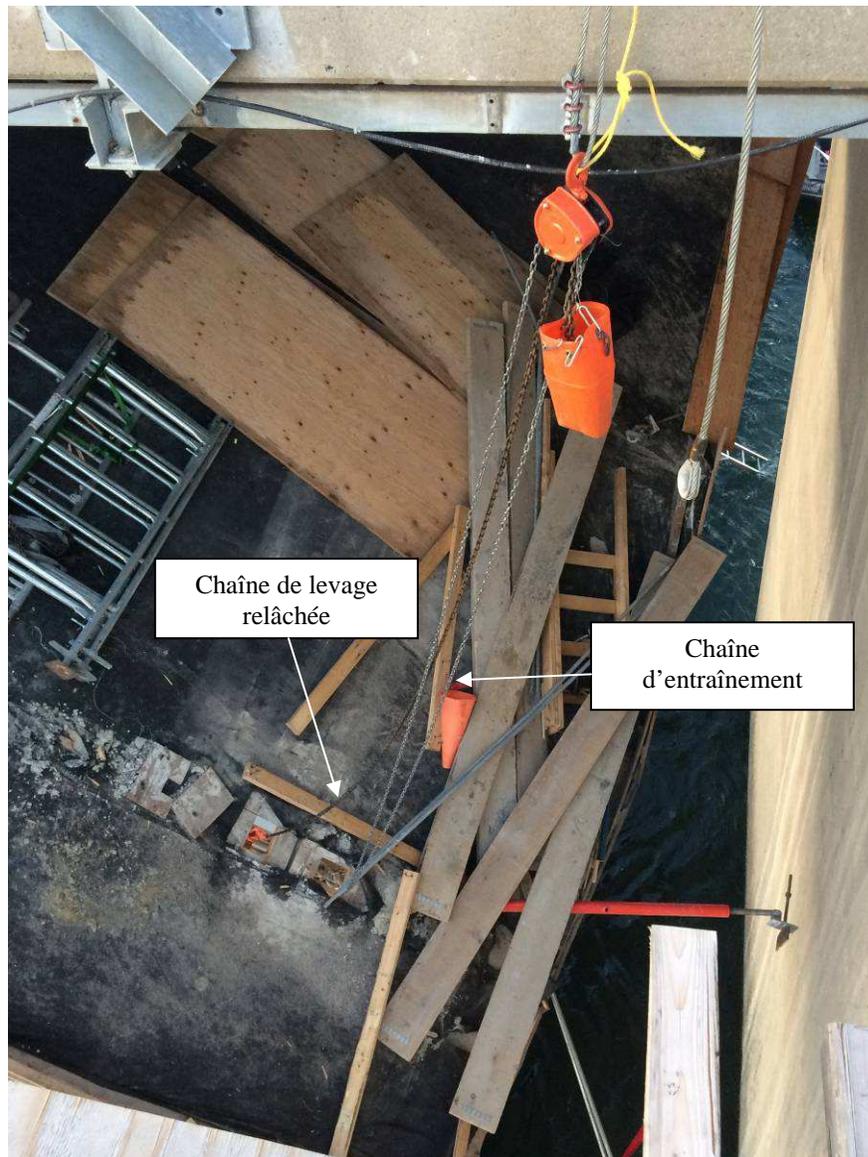
Photo 5 : Palan après l'accident (source : CNESST)

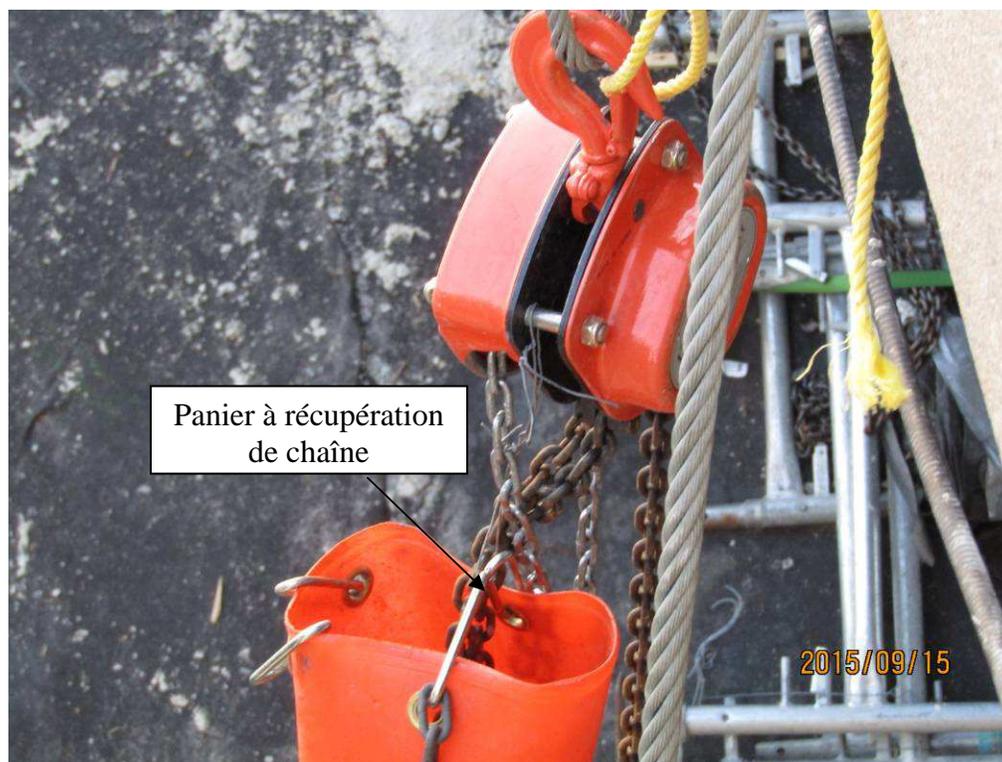
Photo 6 : Palan en position inclinée (source : CNESST)

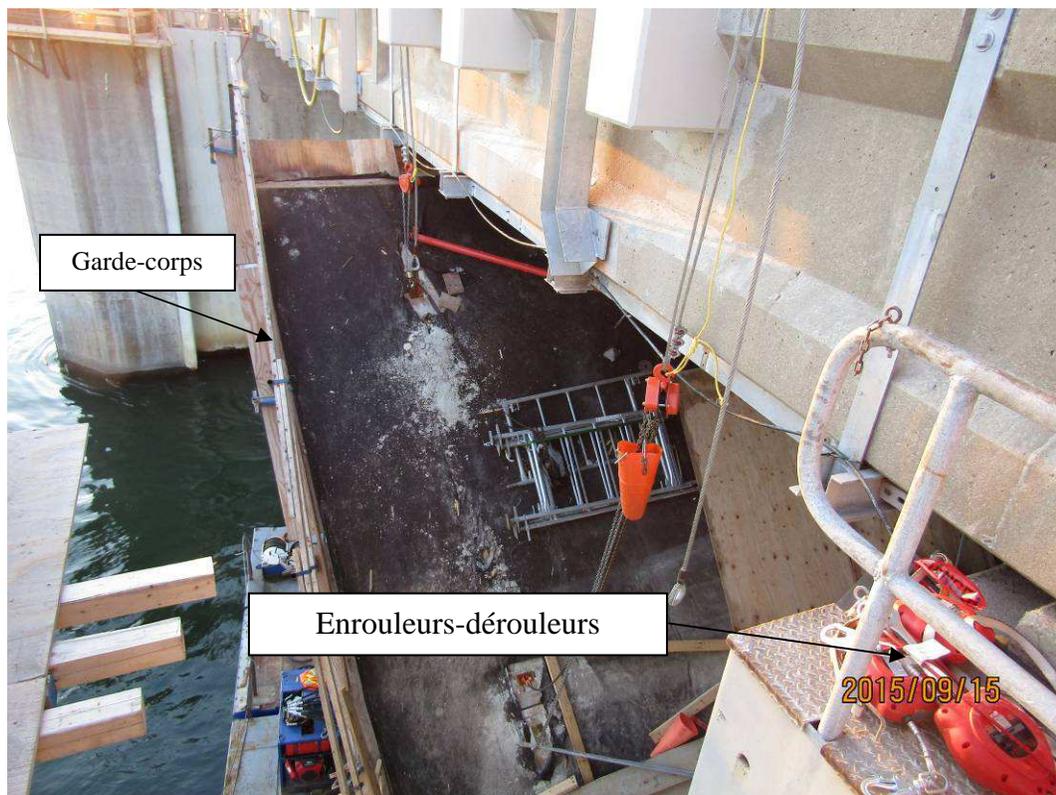
Au moment de l'accident, les enrouleurs-dérouleurs se trouvent sur la pile 9 (voir photo 7). Le contremaître porte un harnais de sécurité équipé d'une liaison antichute. Son harnais de sécurité n'est pas relié à un point d'ancrage ou un système d'ancrage.

Photo 7 : Localisation des enrouleurs-dérouleurs au moment de l'accident (source : CNESST)

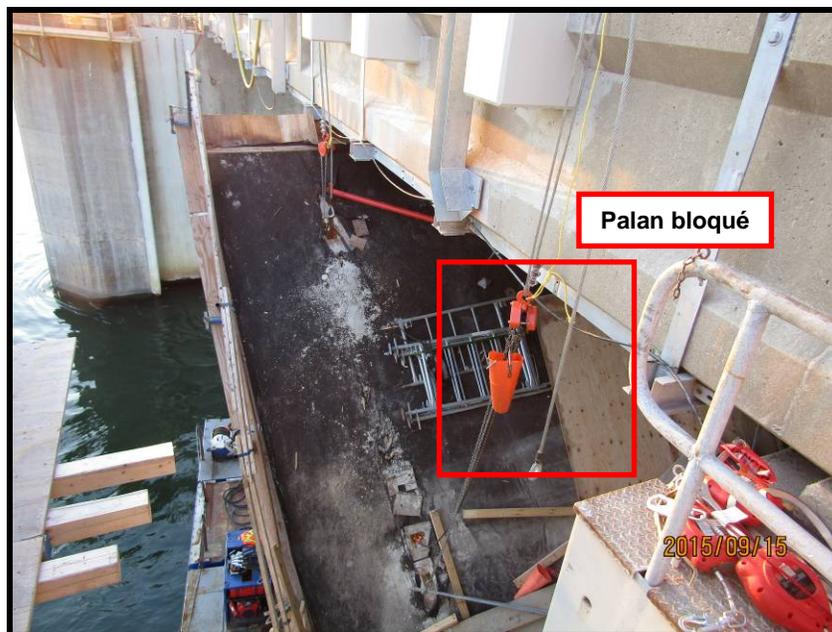
PHOTO 1

Vue générale de la plateforme partiellement renversée (photo fournie par la CSST).

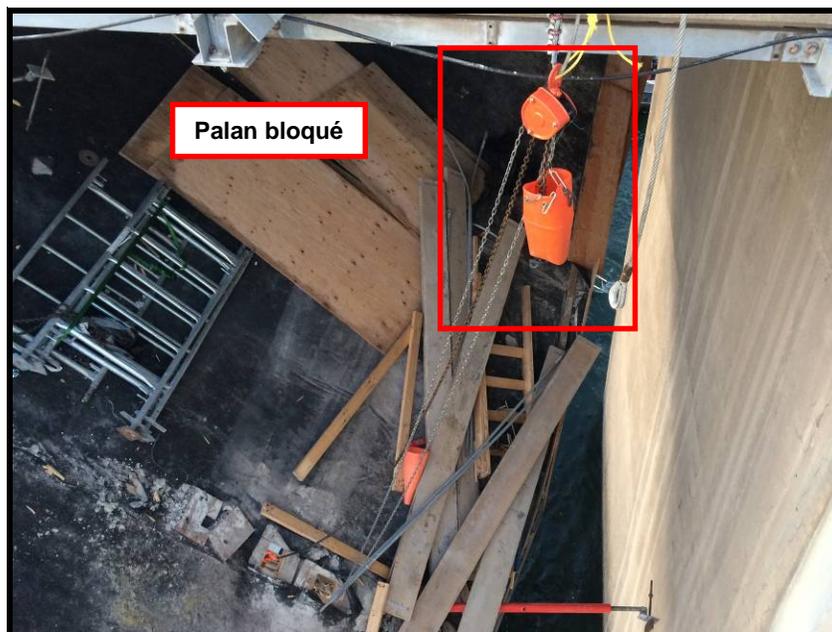
PHOTO 2

Vue rapprochée du palan bloqué (photo fournie par la CSST).

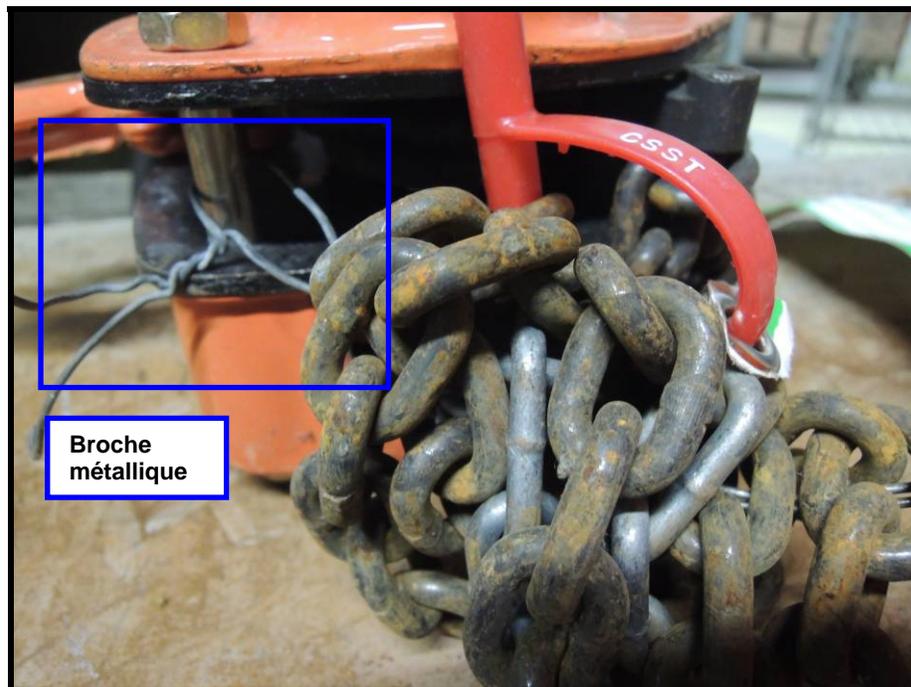
PHOTO 4
Broche métallique fixant le panier de récupération de chaîne au Palan #1.

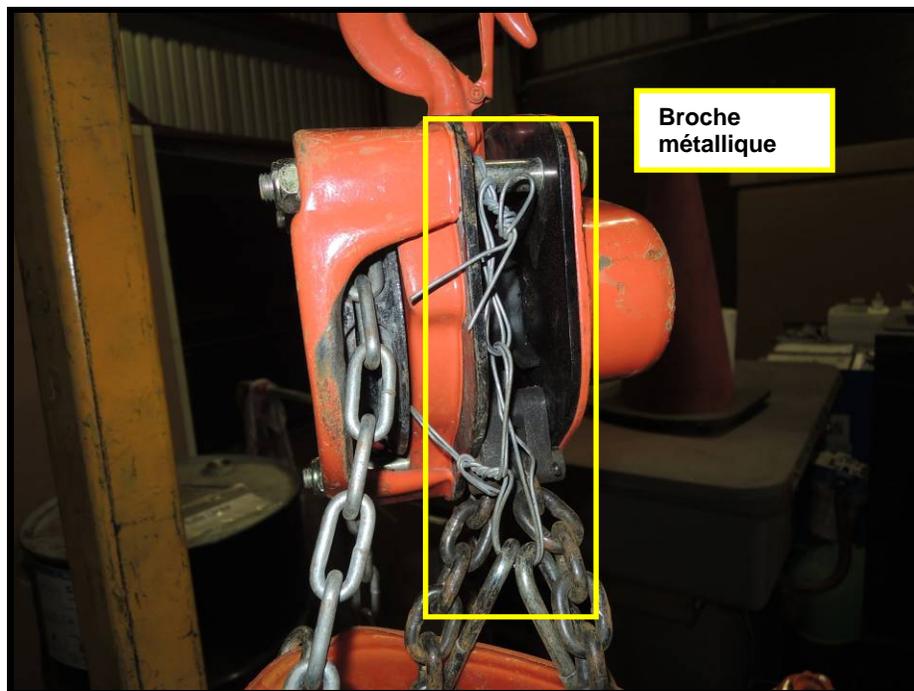
PHOTO 20

Ensuite, les chaînes de levage et d'entraînement ont été activées sans charge afin d'évaluer leur mouvement. Le palan était fonctionnel, mais le mouvement des chaînes était gêné par la présence du panier à chaîne et de la broche métallique, ce qui constitue un risque de blocage (Photo 20). En effet, lors de l'activation des chaînes, le panier à chaîne et la broche métallique risque de modifier le mouvement normal des chaînes ce qui peut entraver l'entrée et la sortie des chaînes dans le palan et causer un blocage.

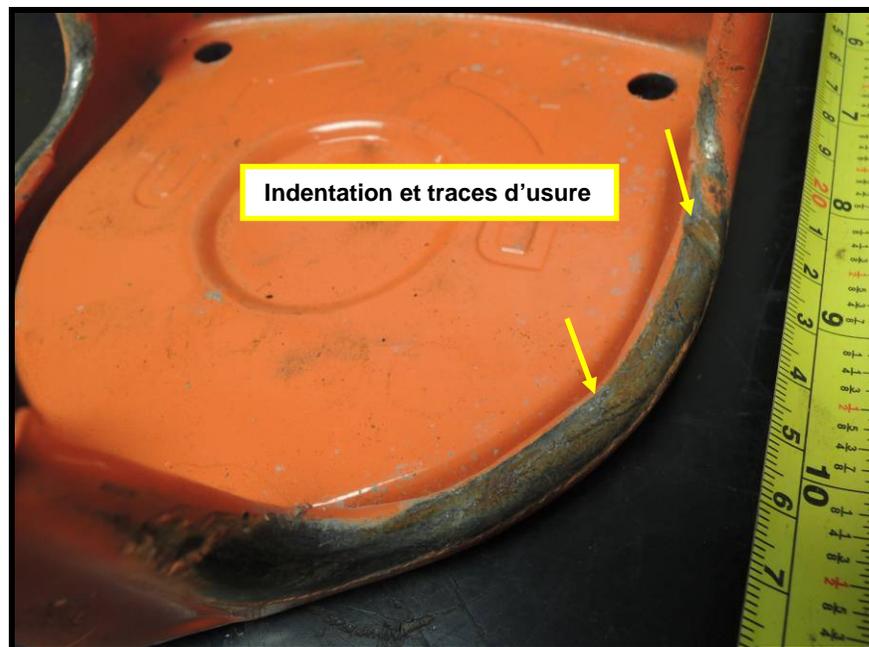
PHOTO 23

du côté de la chaîne d'entraînement (Photo 23). Cette usure pourrait être due à une friction induite à cette surface suite à l'angle créé par le poids du panier à chaîne sur le palan.

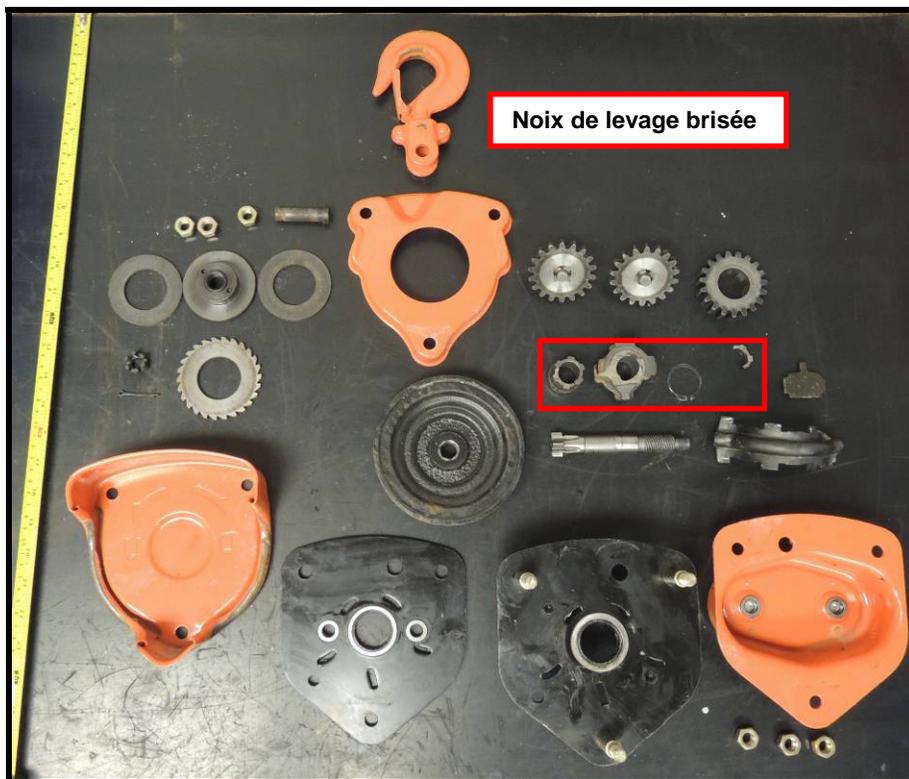
Noix de levage brisée

PHOTO 25
Démontage complet du Palan #1.

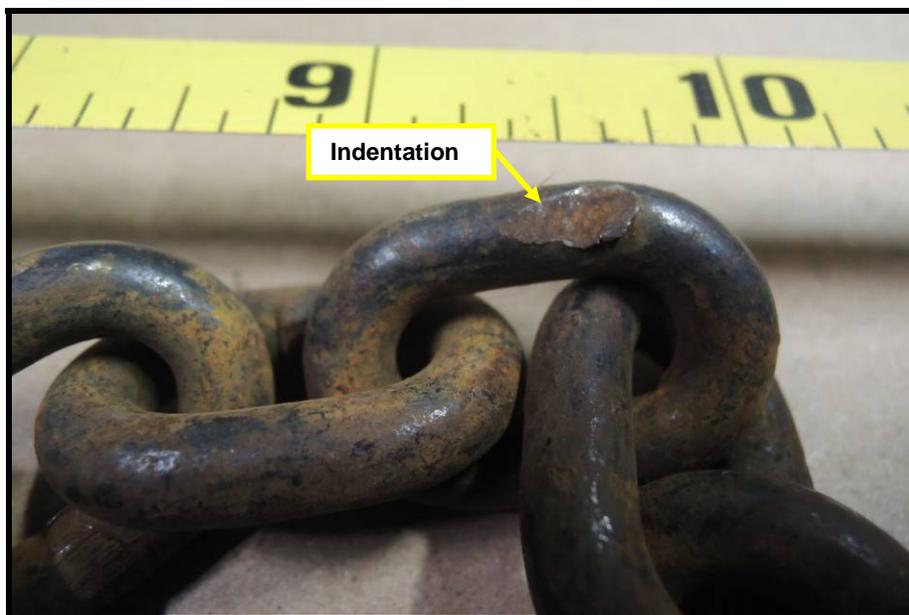
Indentation

PHOTO 26
Indentation dans un maillon de la chaîne de levage du Palan #1.

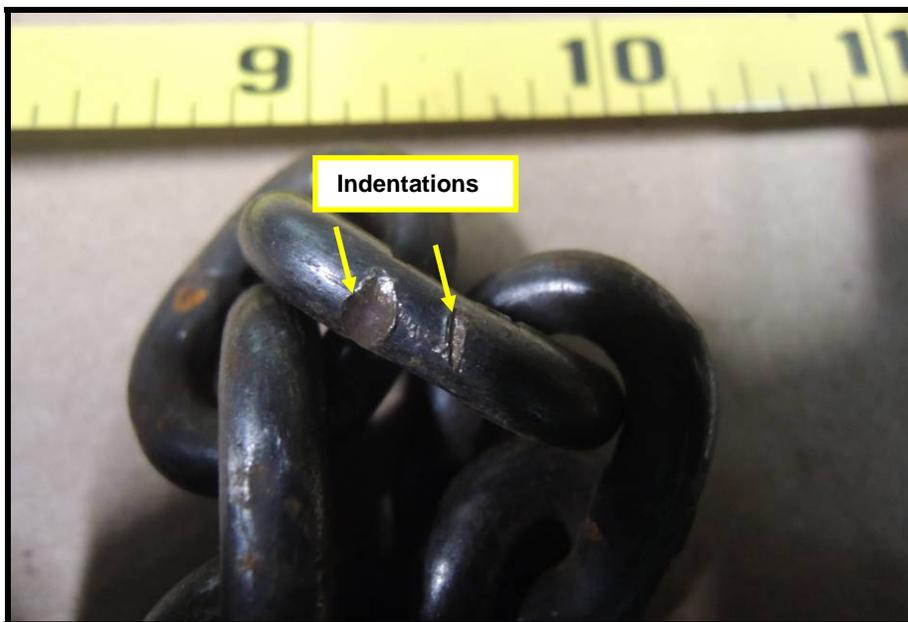
PHOTO 27

Indentations

Indentations dans un maillon de la chaîne de levage du Palan #1.

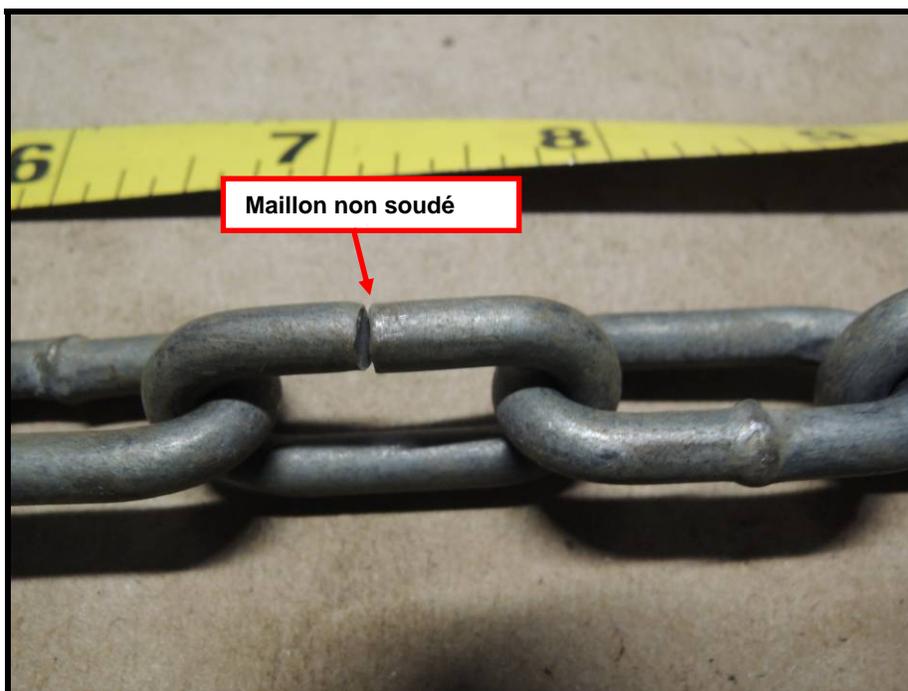
Maillon non soudé

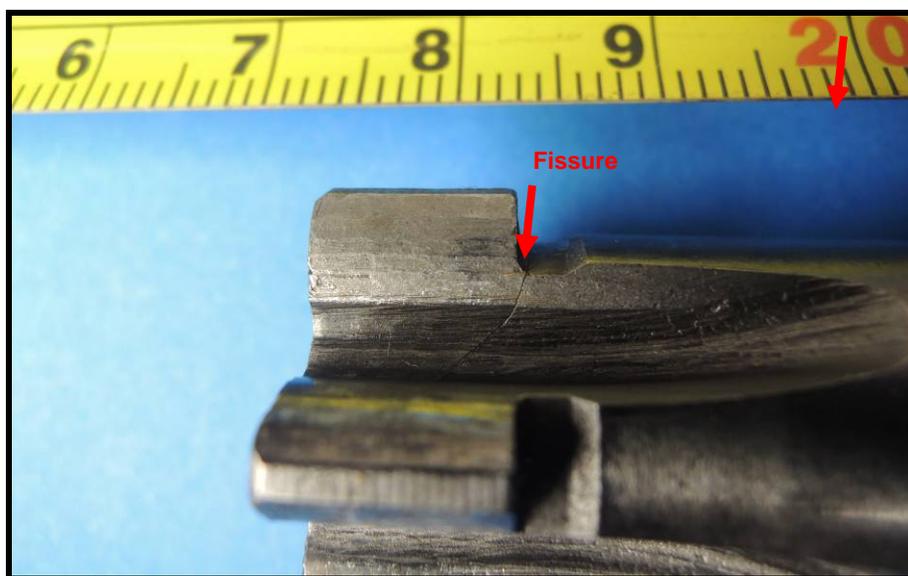
PHOTO 37

Ainsi, il a été noté que l'arbre d'entraînement présentait une fissure au niveau de sa partie cannelée (Photos 36 et 37). Les dents de l'engrenage de levage présentaient des indentations (Photos 36 et 38). Le guide de chaîne était déformé et des traces d'usure étaient visibles à sa surface interne (Photos 36 et 39). Le roulement sur la plaque d'assemblage était endommagé (Photos 36 et 40).

Fissure dans la partie cannelée de l'arbre d'entraînement du Palan #1.

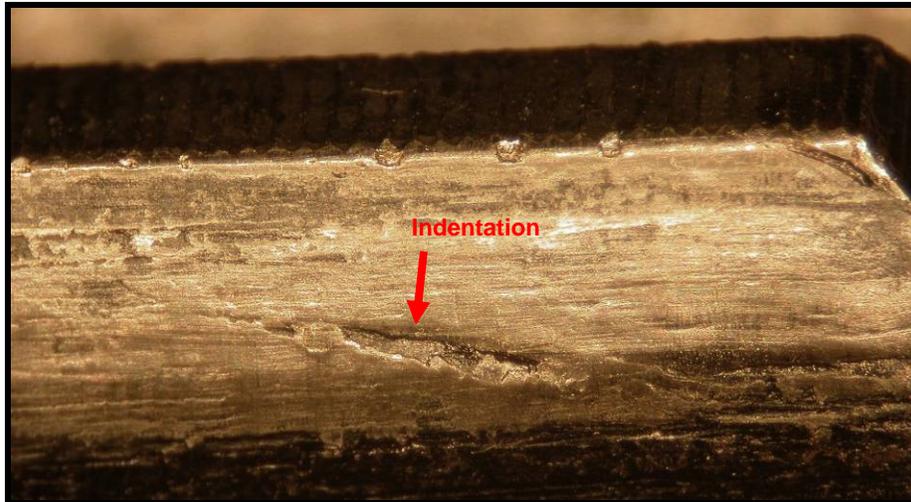
PHOTO 38

Indentation sur une dent de l'engrenage de levage du Palan #1 (10X).

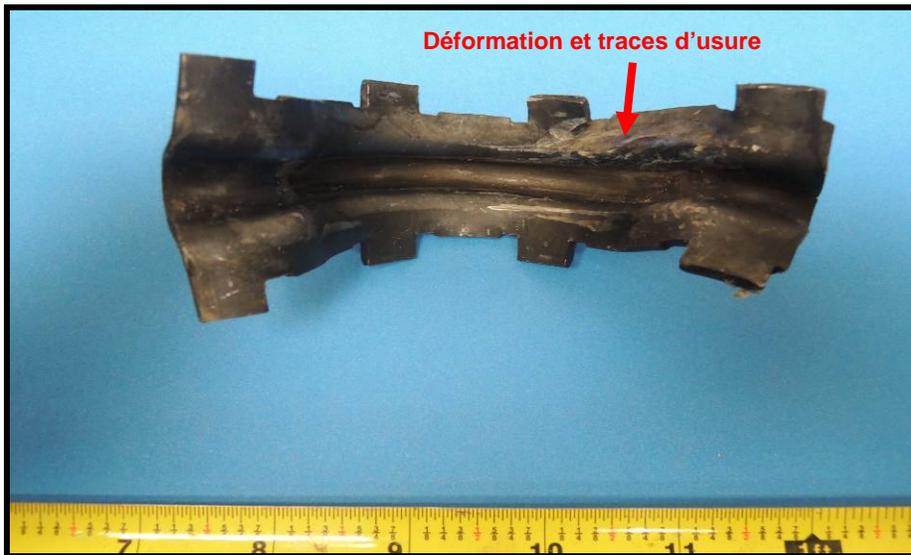
PHOTO 39

Guide de la noix de levage du Palan #1 présentant une déformation et des traces d'usure.

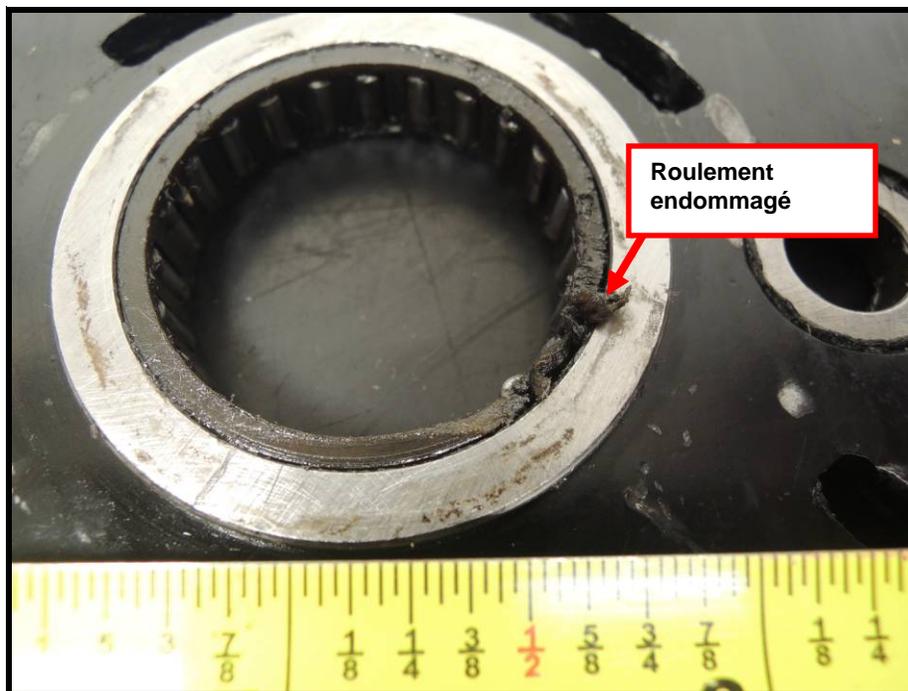
PHOTO 40
Roulement brisé sur le Palan #1.

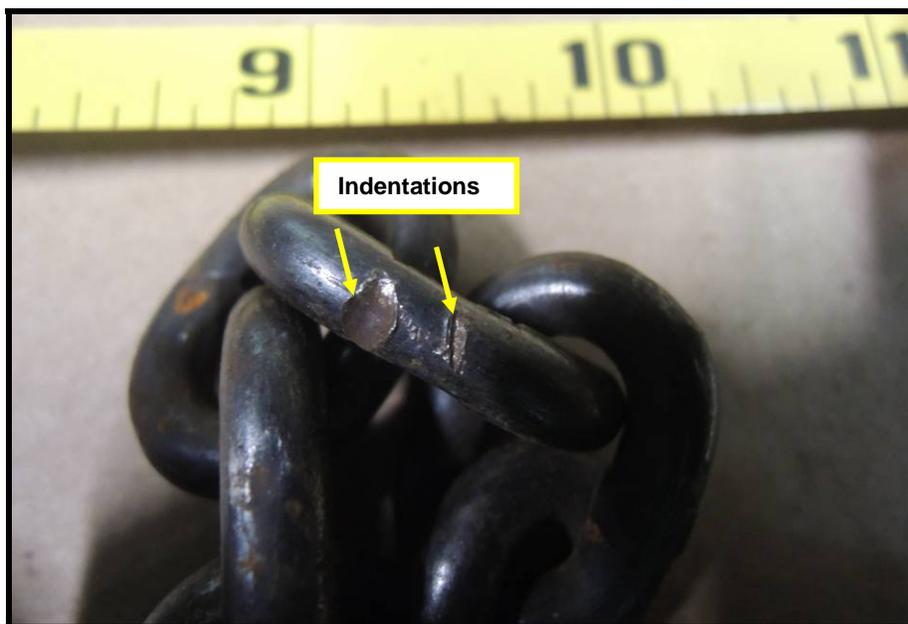
PHOTO 41
Indentations dans un maillon de la chaîne de levage du Palan #1.

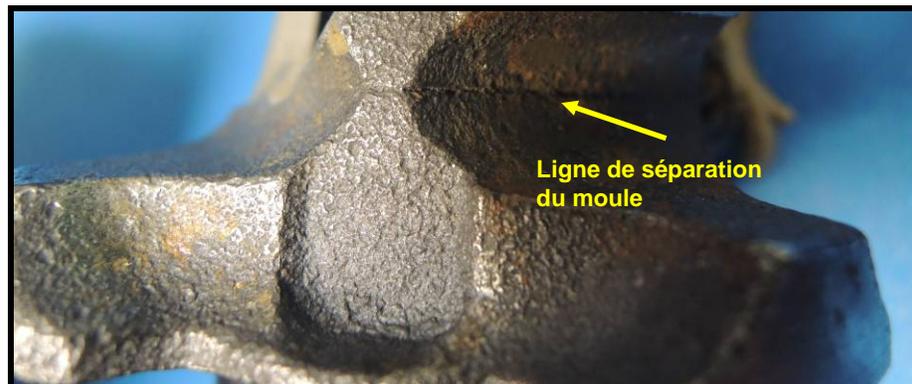
PHOTO 44

La ligne de séparation du moule était visible sur les noix de levage des Palans #1 et #4 (Photos 44 et 45). La ligne de séparation du moule est une imperfection mineure de surface créée lors du procédé de fabrication de la pièce coulée et, plus particulièrement, lors de la coulée. Ce type de discontinuité de surface est fréquemment rencontré dans le cas des pièces coulées et affecte l'apparence de la pièce, mais, de façon générale, n'a pas d'influence considérable sur la vie en service. Aucune fissure ou autre défaut majeur n'a été observé sur la noix de levage du Palan #4.

Ligne de séparation du moule sur la noix de levage du Palan #1.

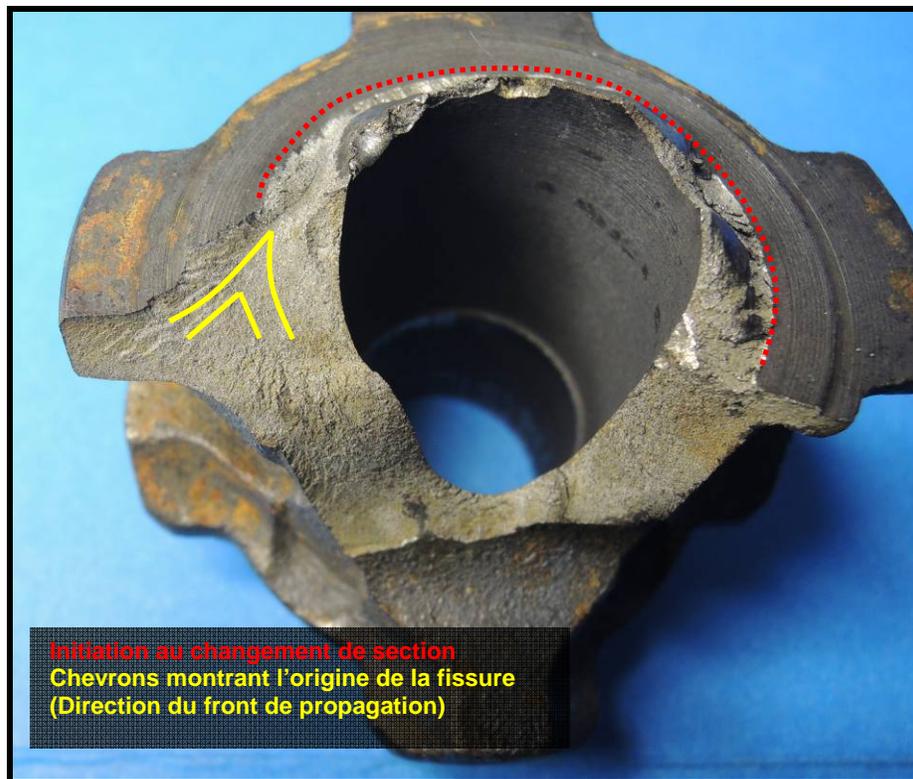
PHOTO 46

Il est possible de noter l'absence de déformation plastique sur les faciès de rupture des parties A, B et C (Photos 46 à 48). Cette caractéristique indique généralement un mode de bris fragile. Les bris fragiles sont des bris soudains, typiquement associés à une surcharge appliquée sur la pièce.

Les «lignes de rivières» formant des «chevrons» indiquent que l'initiation de la fissure a eu lieu au niveau du changement de section entre la partie A et la partie B de la noix de levage du Palan #1 (Photo 46). En effet, la pointe des chevrons indique généralement l'origine du bris et la direction du front de propagation de la fissure.

Vue générale du faciès de rupture de la partie A de la noix de levage du Palan #1.

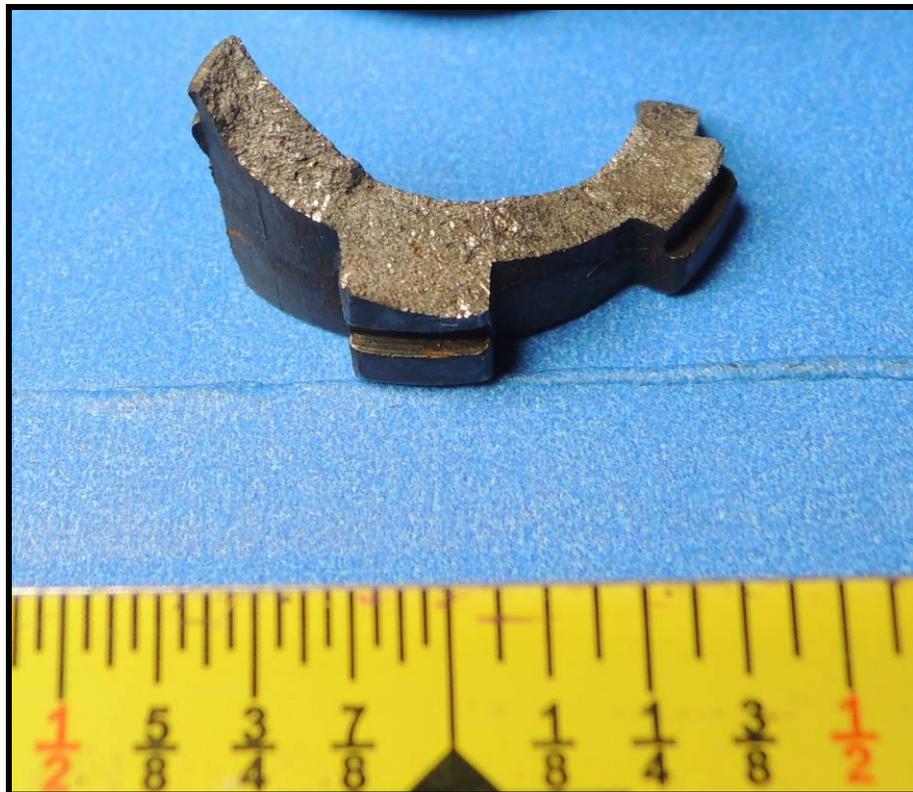
PHOTO 48

Vue générale du faciès de rupture de la partie C de la noix de levage du Palan #1.

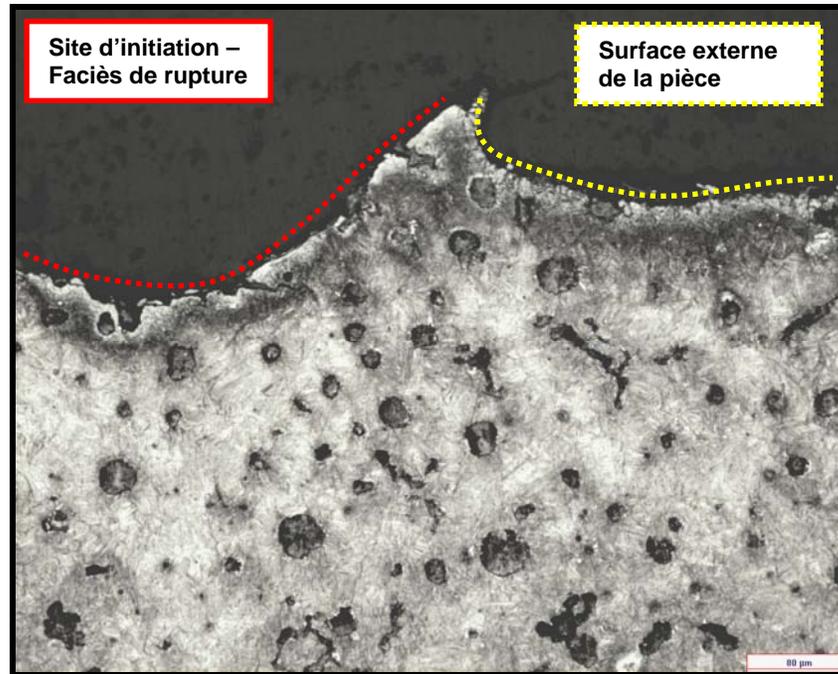
PHOTO 54

L'observation microscopique de la coupe métallographique, au site d'initiation, a permis de noter que la microstructure à cet endroit était comparable à celle observée dans une zone saine lors de sa caractérisation métallurgique (Photos 54 et 55). La ligne de séparation du moule était visible sur la coupe métallographique, mais aucune fissure ou autre anomalie métallurgique n'était présente dans cette zone (Photo 56). Aucune anomalie métallurgique ayant pu favoriser le bris de la noix de levage n'a été notée sur la coupe métallographique.

Vue générale du site d'initiation sur la coupe métallographique sur le faciès de rupture de la partie A de la noix de levage du Palan #1. (Nital 2%, 200X).
