# RAPPORT D'ENQUÊTE

Accident mortel d'un travailleur de Construction Projex inc. survenu le 12 mai 2016 sur un chantier résidentiel à Alma

Direction régionale du Saguenay-Lac-Saint-Jean

Date du rapport : 22 septembre 2016

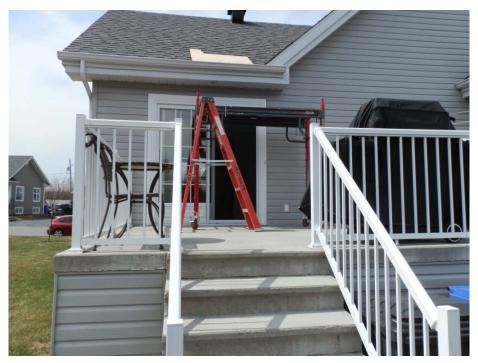
Photo 1 : Vue générale du chantier (reconstitution) Source : CNESST

• De son échafaudage mobile, le travailleur perd l'équilibre, tombe et se frappe la tête sur le patio de béton.

Au moment de l'accident, l'employeur est absent du chantier. Le lendemain, il informe la CNESST de l'accident et indique que les travaux sur ce chantier sont terminés. La CNESST n'exige aucune mesure corrective immédiate sur le chantier.

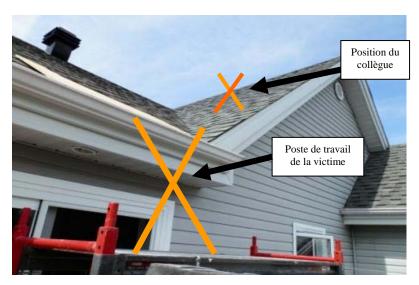
Le travailleur sur la toiture porte un système de protection contre les chutes. L'autre travailleur, quant à lui, se tient debout sur le plancher de l'échafaudage pour tailler les feuilles de bardeaux au bord de la toiture et les passer à son collègue sur le toit.

Photo 2 : Position approximative des travailleurs
