**EN004105****RAPPORT D'ENQUÊTE**

**Accident mortel survenu le 27 octobre 2014  
à un travailleur de l'entreprise  
Constructions Jacques Dubois & Fils inc.  
sur un chantier situé  
au 1100, rue des Rigoles à Québec**

**Direction régionale de la Capitale-Nationale**

**Date du rapport : 16 août 2016**

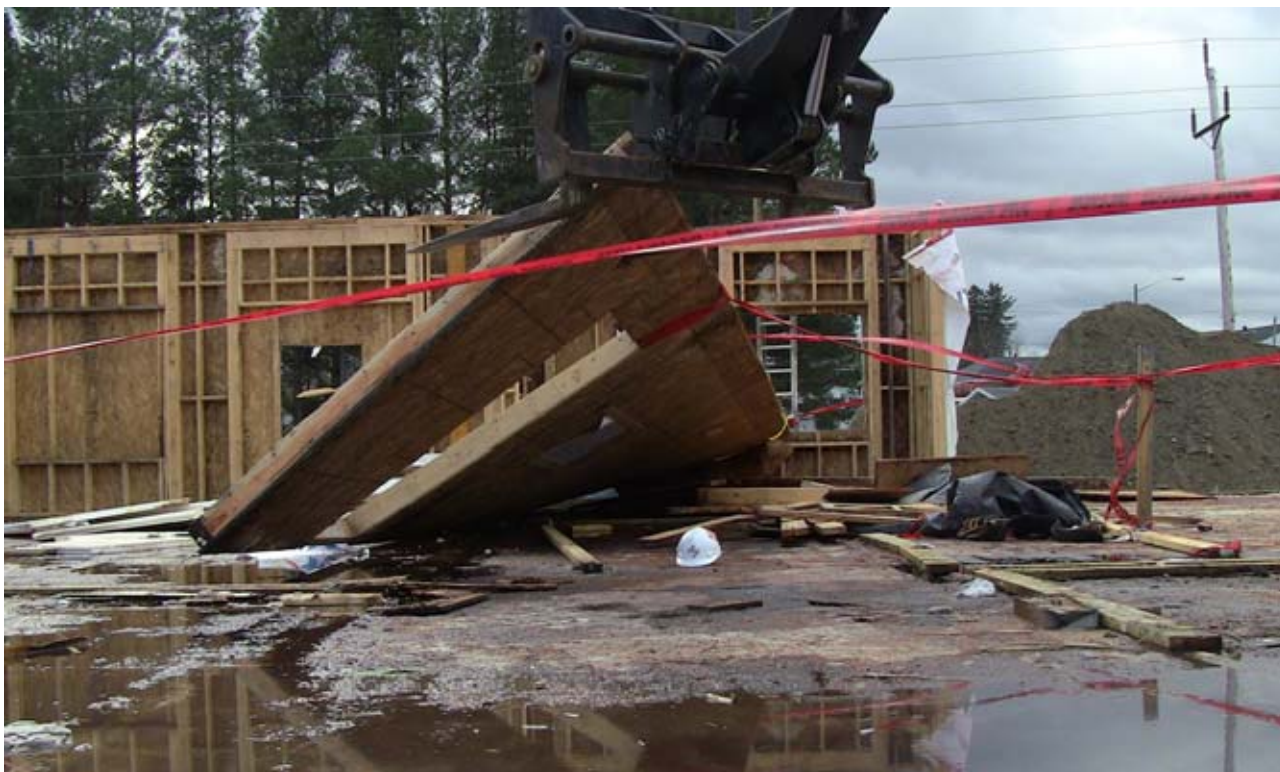
Le travailleur est écrasé mortellement par le mur.

Photo 1 : Lieu de l'accident  
(Source : CNESST)

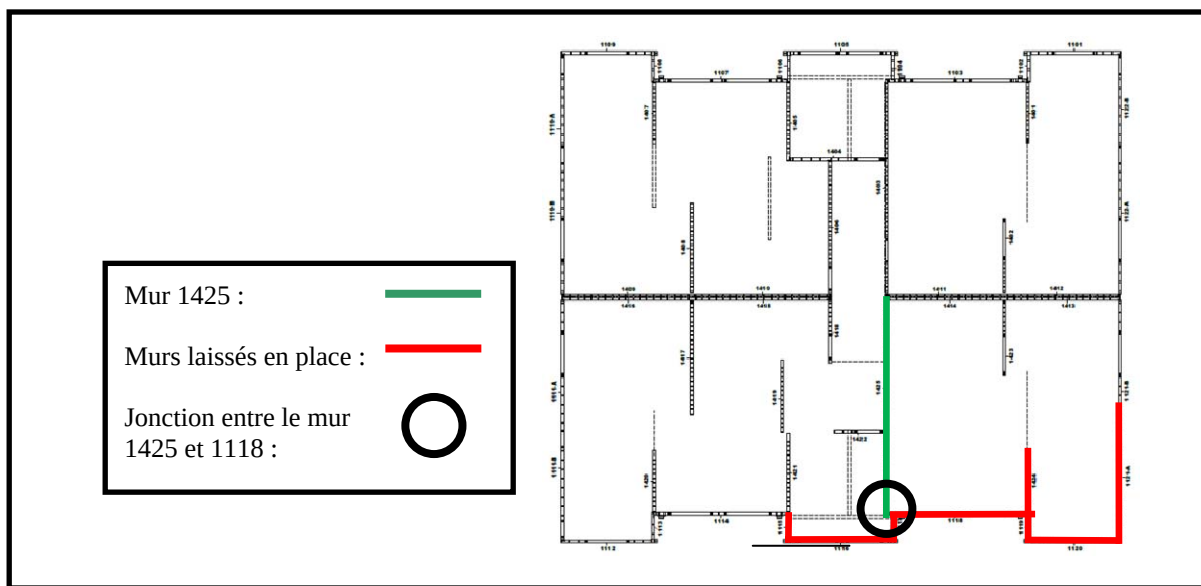
Vers 11 h, le plancher du premier étage est démolì. Certains murs sur lesquels il s'appuyait sont toujours en place. Ces murs se trouvent à l'avant du côté droit du bâtiment et reposent à la verticale sans contreventements (voir plan 4). Ils sont joints les uns aux autres à l'aide de clous .

Plan 4 : Emplacement des murs en place  
(Source : Constructions Jacques-Dubois et Fils inc., modifié par la CNESST)

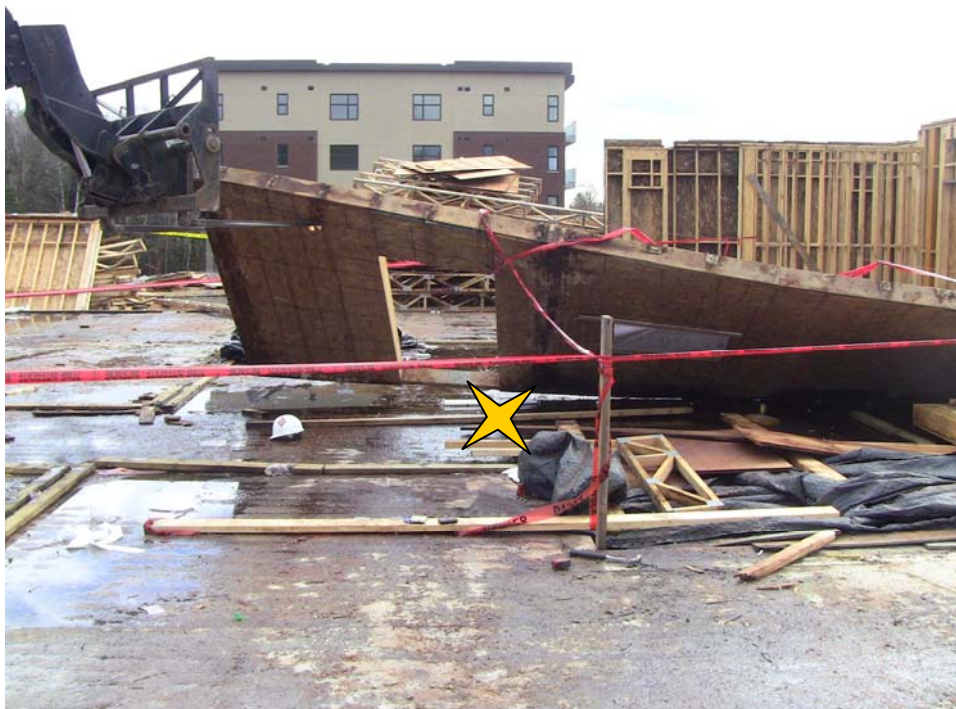
Le renversement du mur 1425 se produit alors que M. [ F ] longe celui-ci. Le travailleur est écrasé sous le poids du mur. (voir photo 3).

Photo 3 : Emplacement du travailleur lors du renversement du mur  
(Source : CNESST)

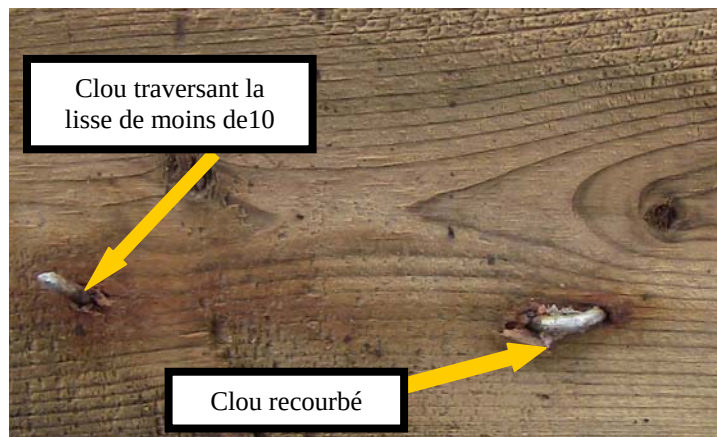
- Sous la lisse inférieure du mur 1425, laissée intacte, on compte cinquante-quatre clous. Quarante-deux sont recourbés ou traversent la lisse inférieure de moins de 10 mm. Les douze clous restants traversent la lisse inférieure d'au plus 13 mm. (voir photo 5).

Photo 5 : Clous sous la lisse du mur 1425  
(Source : CNESST)

Selon les spécifications du fabricant, ces clous d'ancrage sont adaptés pour du béton dont la résistance est de moins de 27,57 MPa (4000 lbs/po<sup>2</sup>). De plus, afin d'assurer une capacité maximale de l'assemblage, l'enfoncement dans le béton doit être de 19 mm à 32 mm. Un enfoncement inférieur à 19 mm et supérieure à 32 mm augmente la possibilité de rupture de l'assemblage.

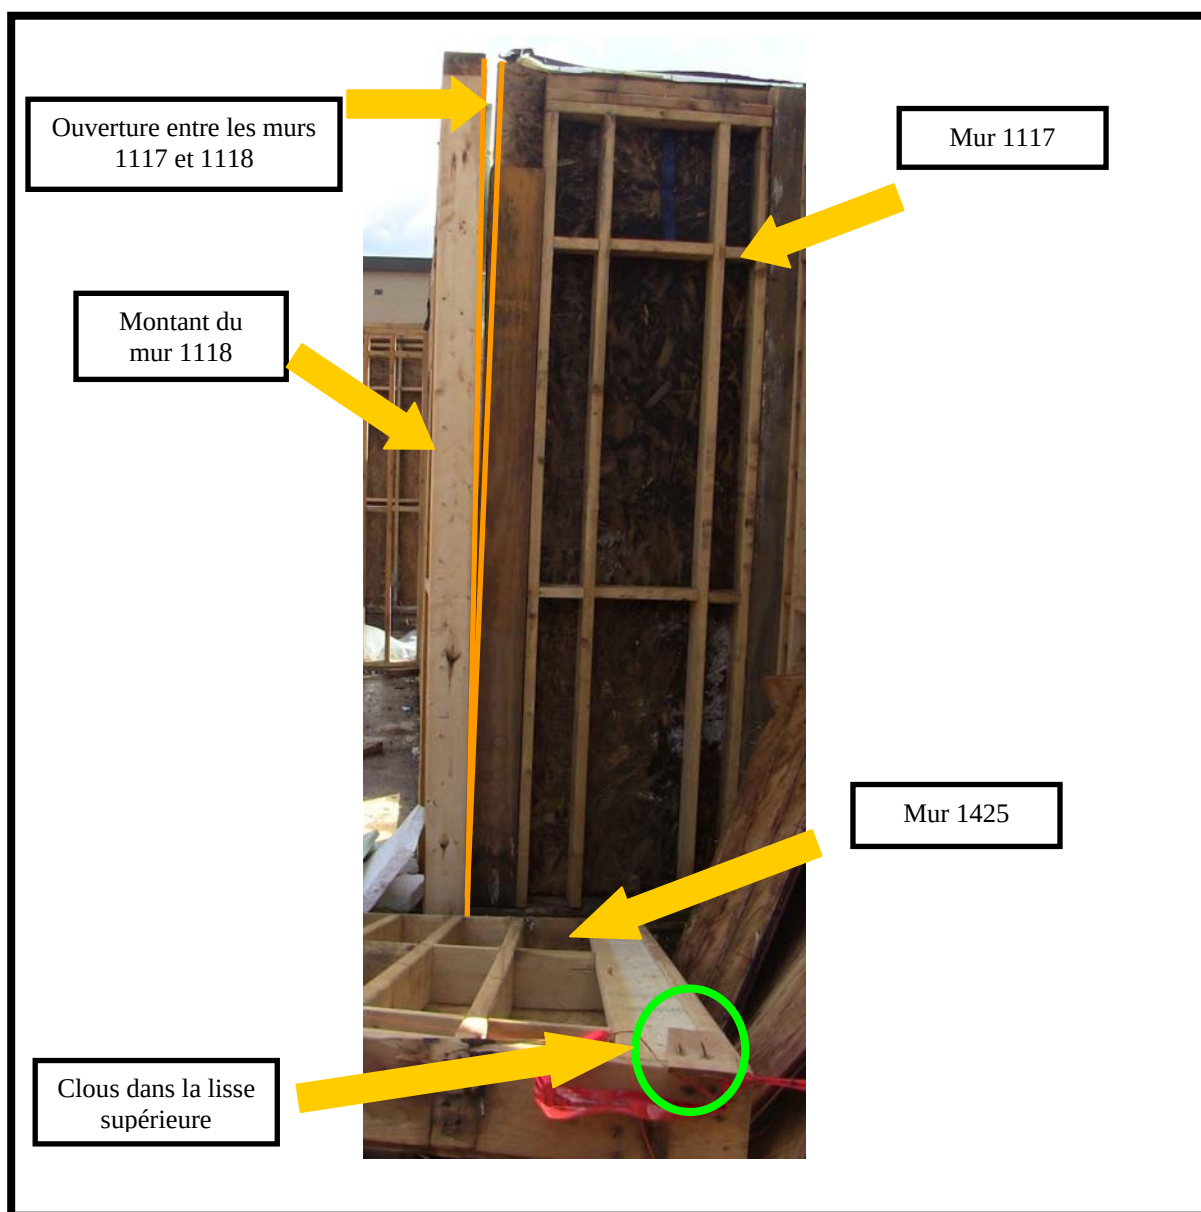
- À l'extrémité du mur 1118, sept clous vrillés de 83 mm sur 3,1 mm sont visibles,
- Ces clous sont enfoncés en angle dans un montant de 51 mm sur 152 mm (2 po sur 6 po) du mur 1425 sur une profondeur de 35 millimètres.
- À l'extrémité supérieure du mur 1425, deux clous dépassent de la lisse supérieure du mur 1118. (voir photo 4).

Photo 4 : Vue des éléments des murs 1425, 1118 et 1117  
(Source : CNESST)

- L'enfoncement maximal des clous à la jonction des murs 1425 et 1118. est de 35mm.
- Aucun des neuf clous joignant les murs 1425 et 1118 n'est déformé à la suite du renversement du mur 1425.
- Une ouverture entre les murs 1117 et 1118 est visible précarisant la stabilité du mur 1118..

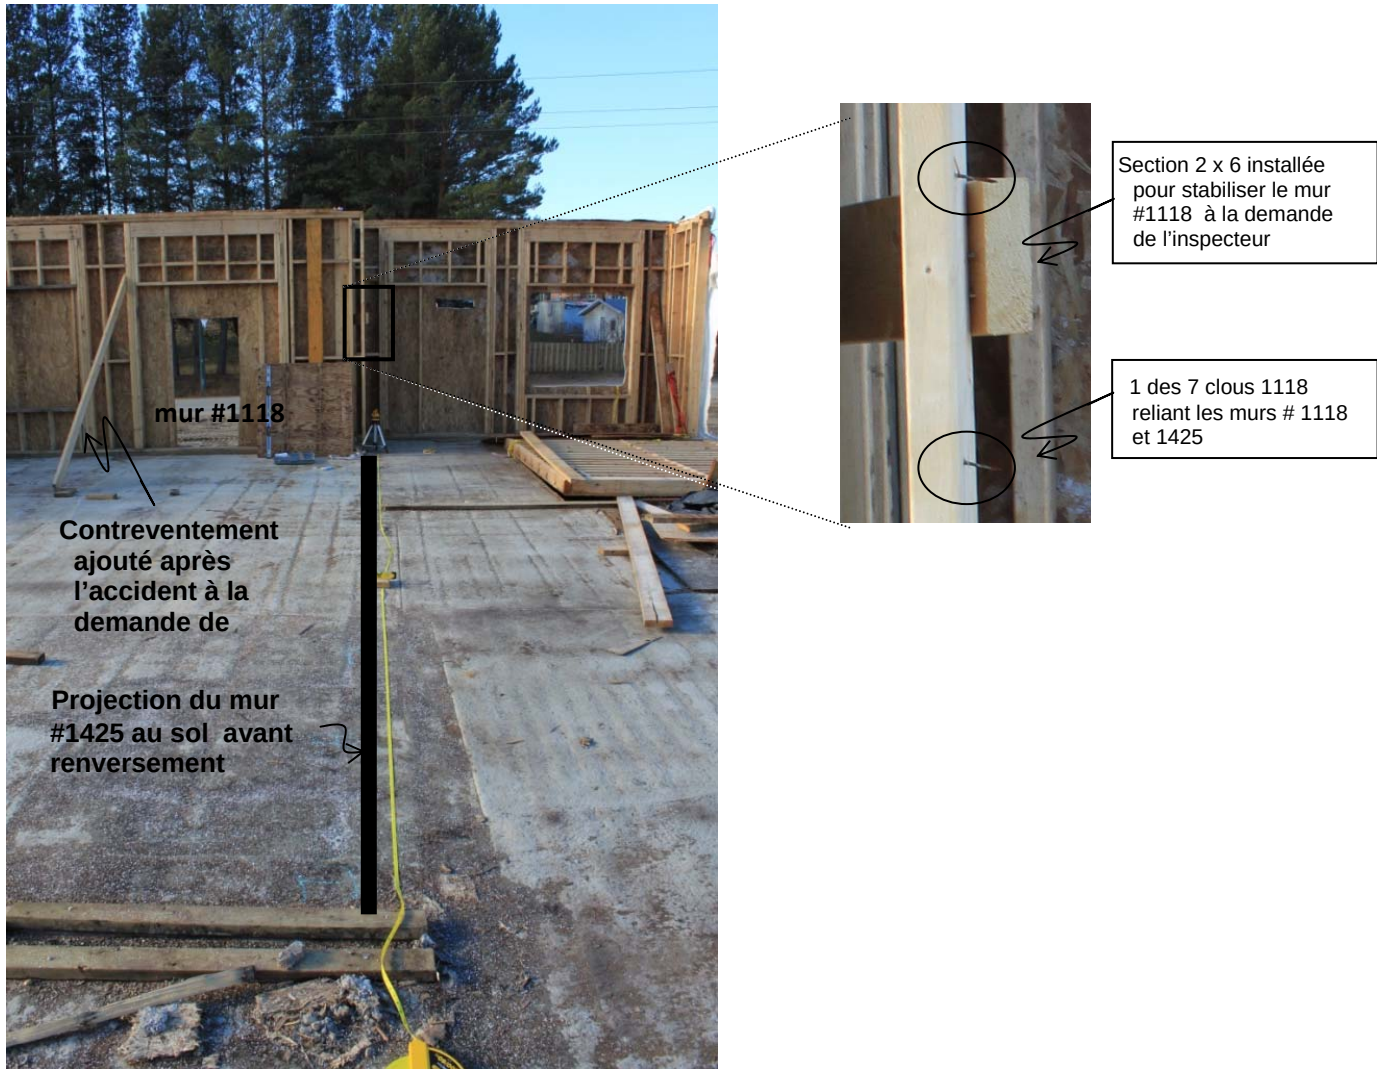
Photo 9.1A

La photo a été prise le 12 novembre 2014 en compagnie de l'inspecteur. On y voit la position initiale du mur #1425 avant le renversement, de même que le mur #1118 toujours debout, mais contreventé à la suite de la demande de l'inspecteur. Le mur #1425 est présent au site, mais hors du champ de l'appareil photographique. Il a été déplacé à la demande de l'inspecteur.

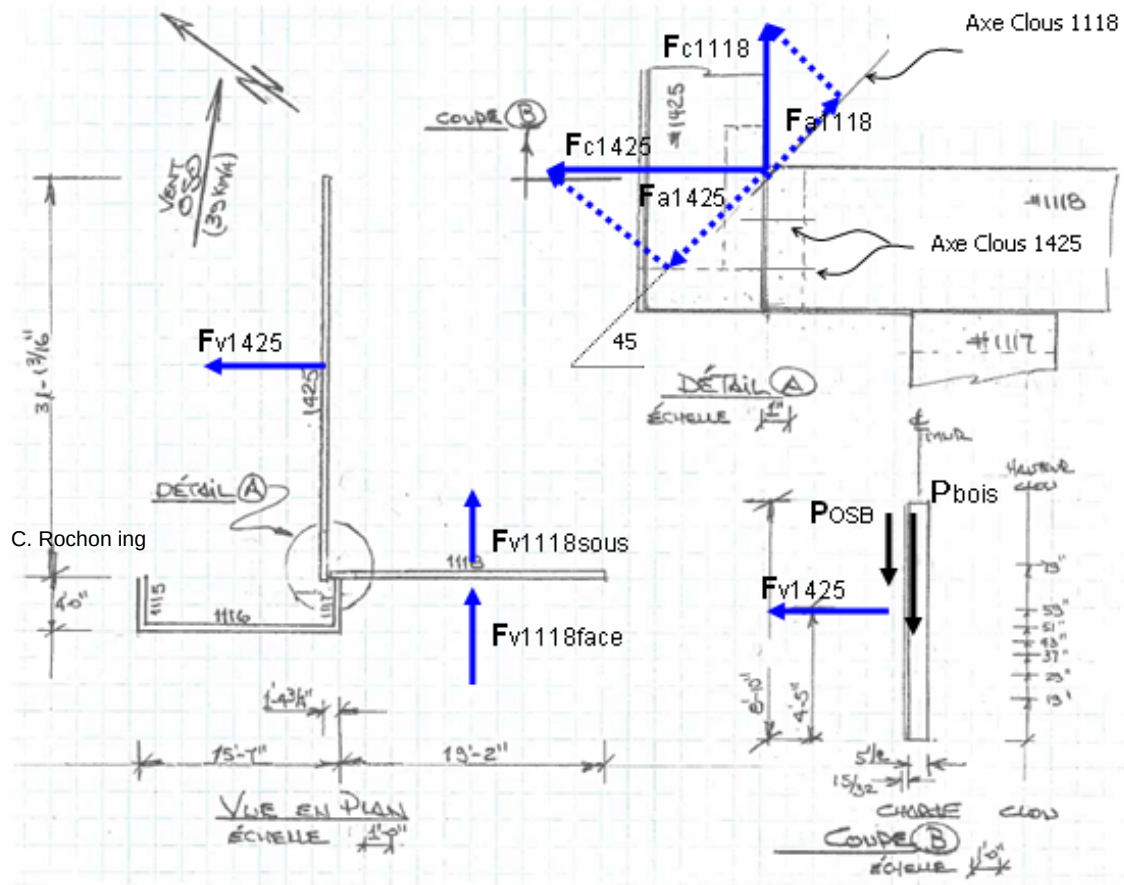
### 10.5.1 Diagramme des charges

Au moment de l'accident, le vent souffle en rafales jusqu'à 39 km/h, la force exercée par celui-ci sur les murs 1425 et 1118 peut atteindre 159,7 newtons. Par conséquent, la force du vent exercée sur les murs est supérieure à la force d'arrachement des clous joignant ces

murs. Cette force est suffisante pour faire céder le clouage et entraîner le renversement du mur 1425.
