**EN004108**

## **RAPPORT D'ENQUÊTE**

**Accident mortel d'un travailleur  
de l'entreprise Pierre Boily Électrique inc.  
survenu le 17 septembre 2015 sur un chantier  
au 2925, rue Kepler à Québec.**

**Direction régionale de la Capitale-Nationale**

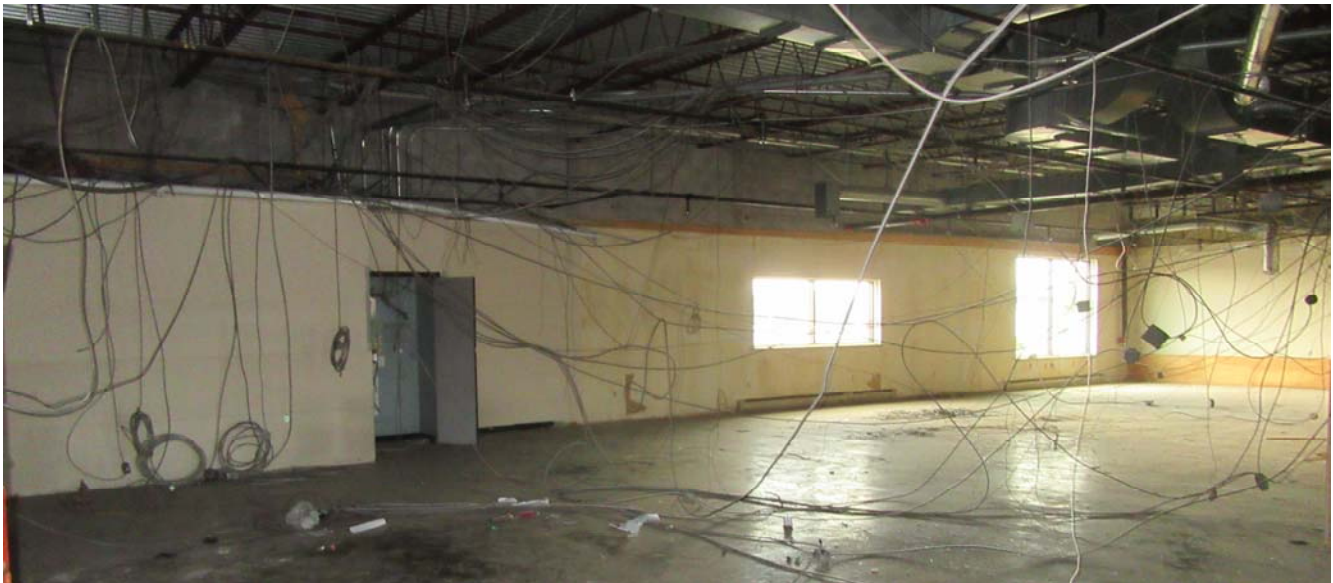
Le 17 septembre 2015, vers 14 h 5, sur un chantier de construction, un électricien démantèle divers circuits électriques lors des travaux de démolition sélective d'un bâtiment commercial. Alors que l'électricien coupe un fil dans une boîte de jonction, sa main gauche entre en contact avec un élément sous tension.

Photo 1 : Lieu de l'accident  
(Source : CNESST)

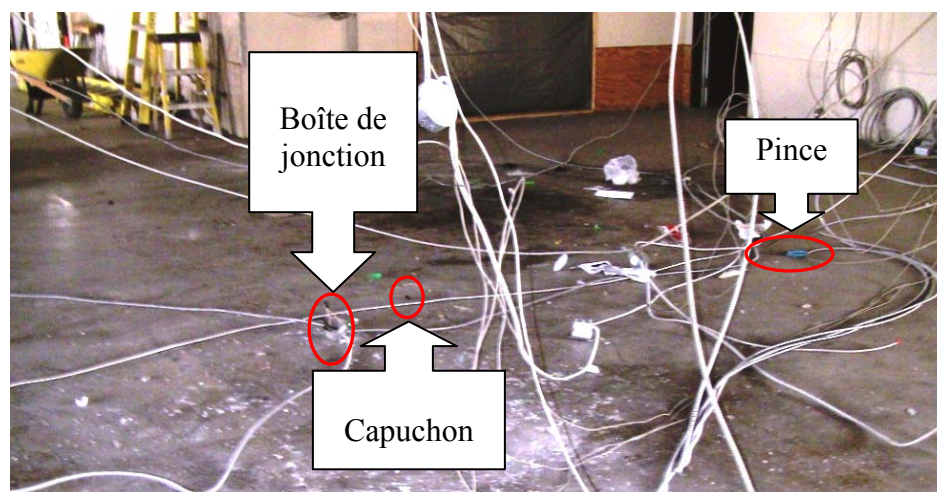
Dans l'aire de travail où l'accident est survenu, cinq câbles pendent du plafond et une boîte de jonction est ouverte. Un capuchon de connexion des fils conducteurs de cette boîte n'est plus en place et se trouve au sol, à proximité de celle-ci (voir photo 2). Une marque de coupure est visible sur l'un des trois fils conducteurs (voir photo 3). Une paire de pinces isolée est également au sol.

Photo 2 : Aire de travail  
(Source : CNESST)

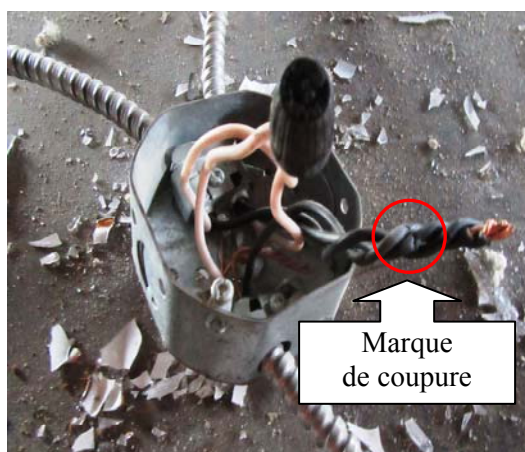
Photo 3 : Boîte de jonction  
(Source : CNESST)

Lors du démantèlement du circuit n° 11, l'électricien tente de couper les trois fils conducteurs d'une boîte de jonction. Les fils conducteurs sont sous une tension de 347 volts. Pour couper les fils conducteurs, il utilise une pince isolée dans la main droite. À ce moment, l'éminence thénar de sa main gauche entre en contact avec un élément sous tension. Le point de sortie du courant est le genou droit de l'électricien.

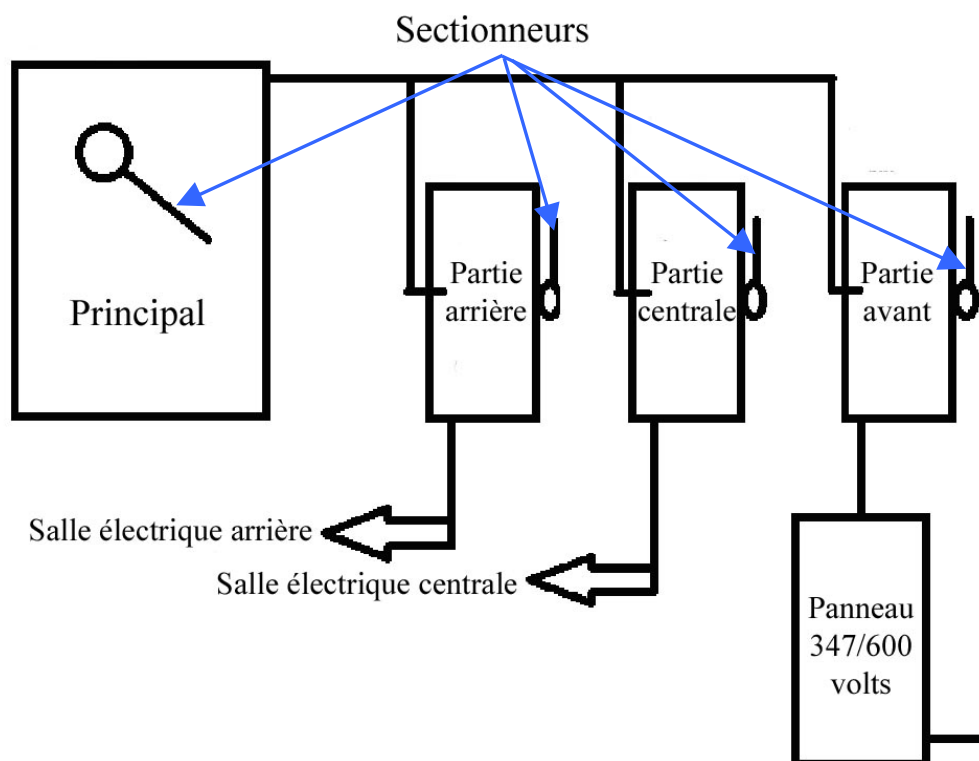
Schéma 1 : Réseau électrique du bâtiment  
(Source : CNESST)

Lors de l'accident, dans le panneau électrique :

- Les disjoncteurs numéro 9, 11, 12, 15, 16, 23, 26, 27, 32 et 33 sont en position fermés (sous tension);
- Les disjoncteurs numéro 18, 19, 20, 21, 22 et 24 sont en position ouverts (hors tension);
- Les six disjoncteurs ouverts sont recouverts d'un ruban adhésif blanc (voir photo 4);
- L'affichage identifiant les disjoncteurs est au sommet du panneau électrique.

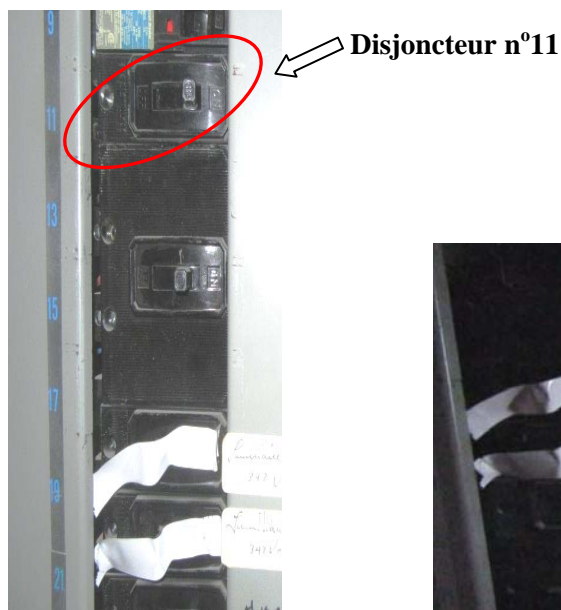
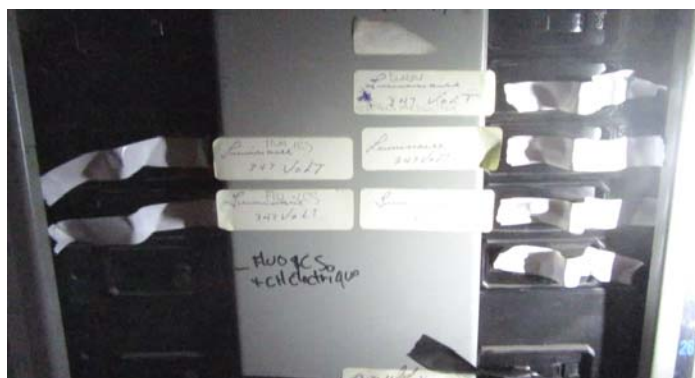
Photo 4 : Identification des disjoncteurs du panneau électrique  
(Source : CNESST)

Lors de l'accident, la boîte de jonction manipulée par l'électricien est raccordée au disjoncteur n° 11. Ce disjoncteur, d'une tension de 347 V, est en position fermé (sous tension). Aucune fuite électrique n'est constatée sur la gaine armée du câble raccordée au disjoncteur n° 11. Celui-ci a une connexion de mise à la terre et alimente une plinthe de chauffage.

Deux jours précédant l'événement, six disjoncteurs ont été mis hors tension à la demande du maître d'œuvre, afin de couper l'alimentation en électricité des circuits des luminaires pour la démolition à venir. De plus, un ruban adhésif est appliqué sur ces disjoncteurs.

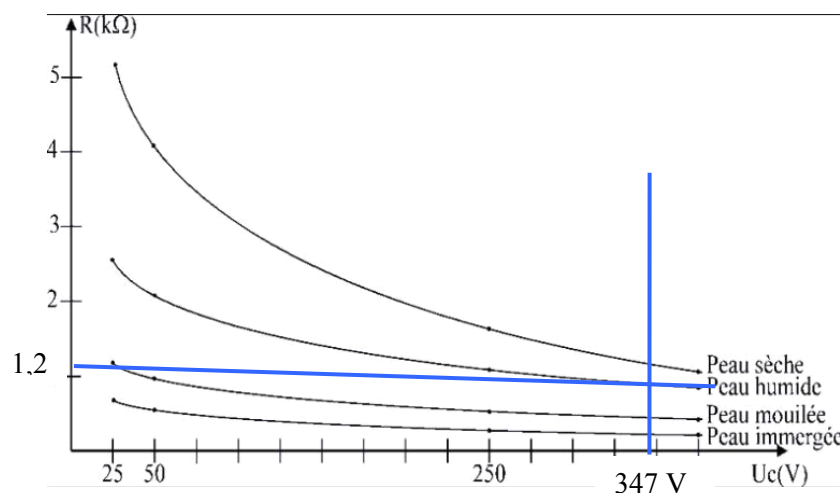
En utilisant le graphique 1, il est possible d'évaluer la résistance de l'électricien à 1200  $\Omega$  (1,2k  $\Omega$ ) considérant qu'il a la peau humide en raison de la température ressentie de 33 °C et du taux d'humidité de 62 % au moment de l'accident.

Graphique 1 : Résistance du corps humain en fonction de la tension  
(Source : [www.habilitation-electrique.org](http://www.habilitation-electrique.org), modifié par la CNESST)

$$I = 0,289 \text{ A} = 289 \text{ mA}$$

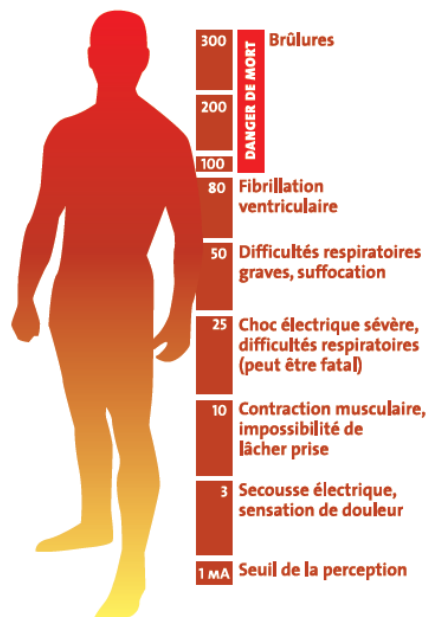
Selon la littérature, un courant d'une intensité de 80 milliampères (mA) est suffisant pour entraîner une fibrillation ventriculaire pouvant mener à un arrêt cardiaque. L'intensité de la décharge au moment de l'accident, 289 mA, est plus de trois fois supérieure à cette intensité.

Croquis 1 : Intensité électrique et son effet sur le corps  
(Source : CNESST, IRSST)
