**EN004110**

## **RAPPORT D'ENQUÊTE**

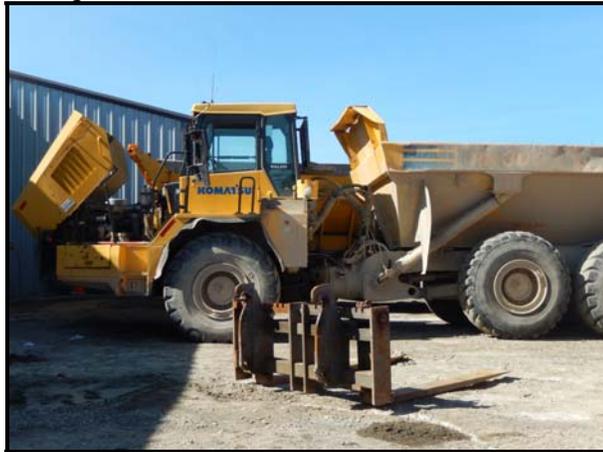
Le jour de l'accident, M. [C], se prépare en vue du repérage et de la réparation de fuites d'huile sur un camion articulé de marque Komatsu, modèle HM300, Numéro de série : 1109.

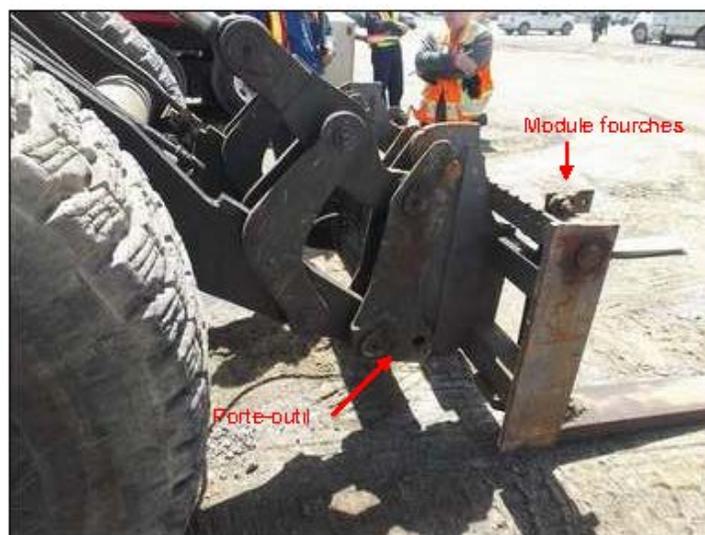
**Photo 1:** Système de levage monté sur le chargeur Volvo
