**EN004115****RAPPORT D'ENQUÊTE**

**Direction régionale de Montréal-3****Inspecteurs :****François Deschênes****Jacques St-Amour****Date du rapport : 2016-10-26**

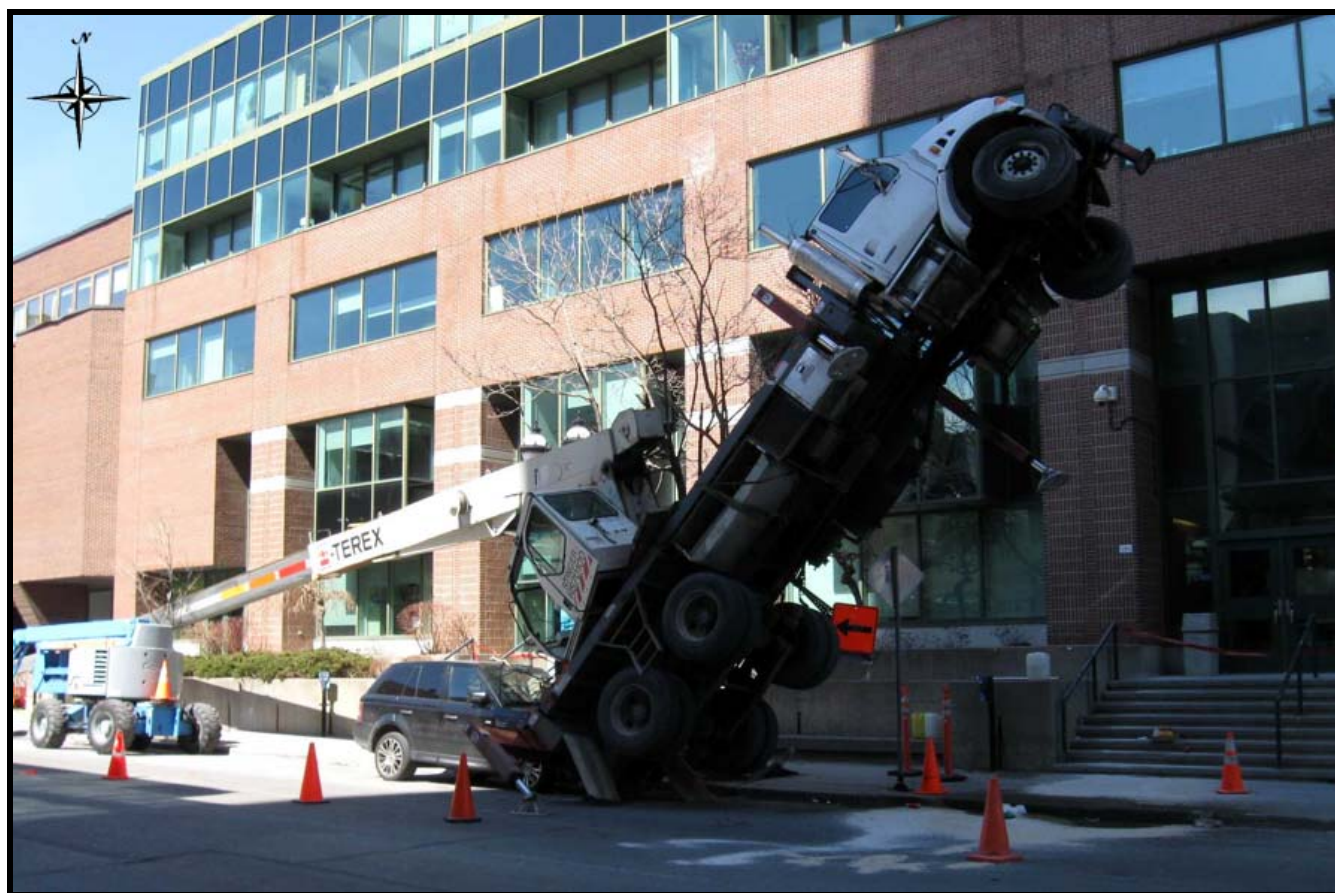
**Photo n° 1 :** Camion-grue renversé devant le pavillon Paul-Gérin-Lajoie de l'UQAM situé au 1205, rue Saint-Denis, à Montréal  
(Source : CNESST)

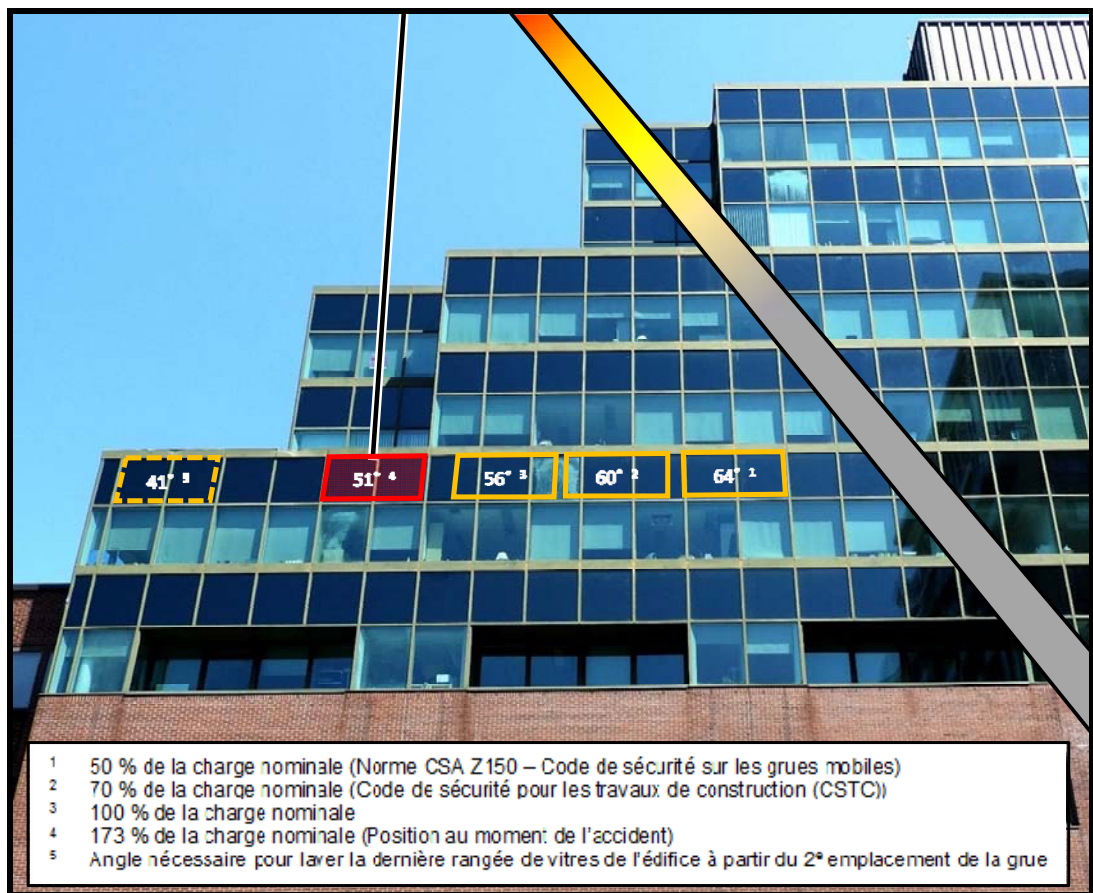
**Photo n° 7 :** Représentation des positions de la plateforme de lavage selon différents angles de relevage  
(Source : CNESST)

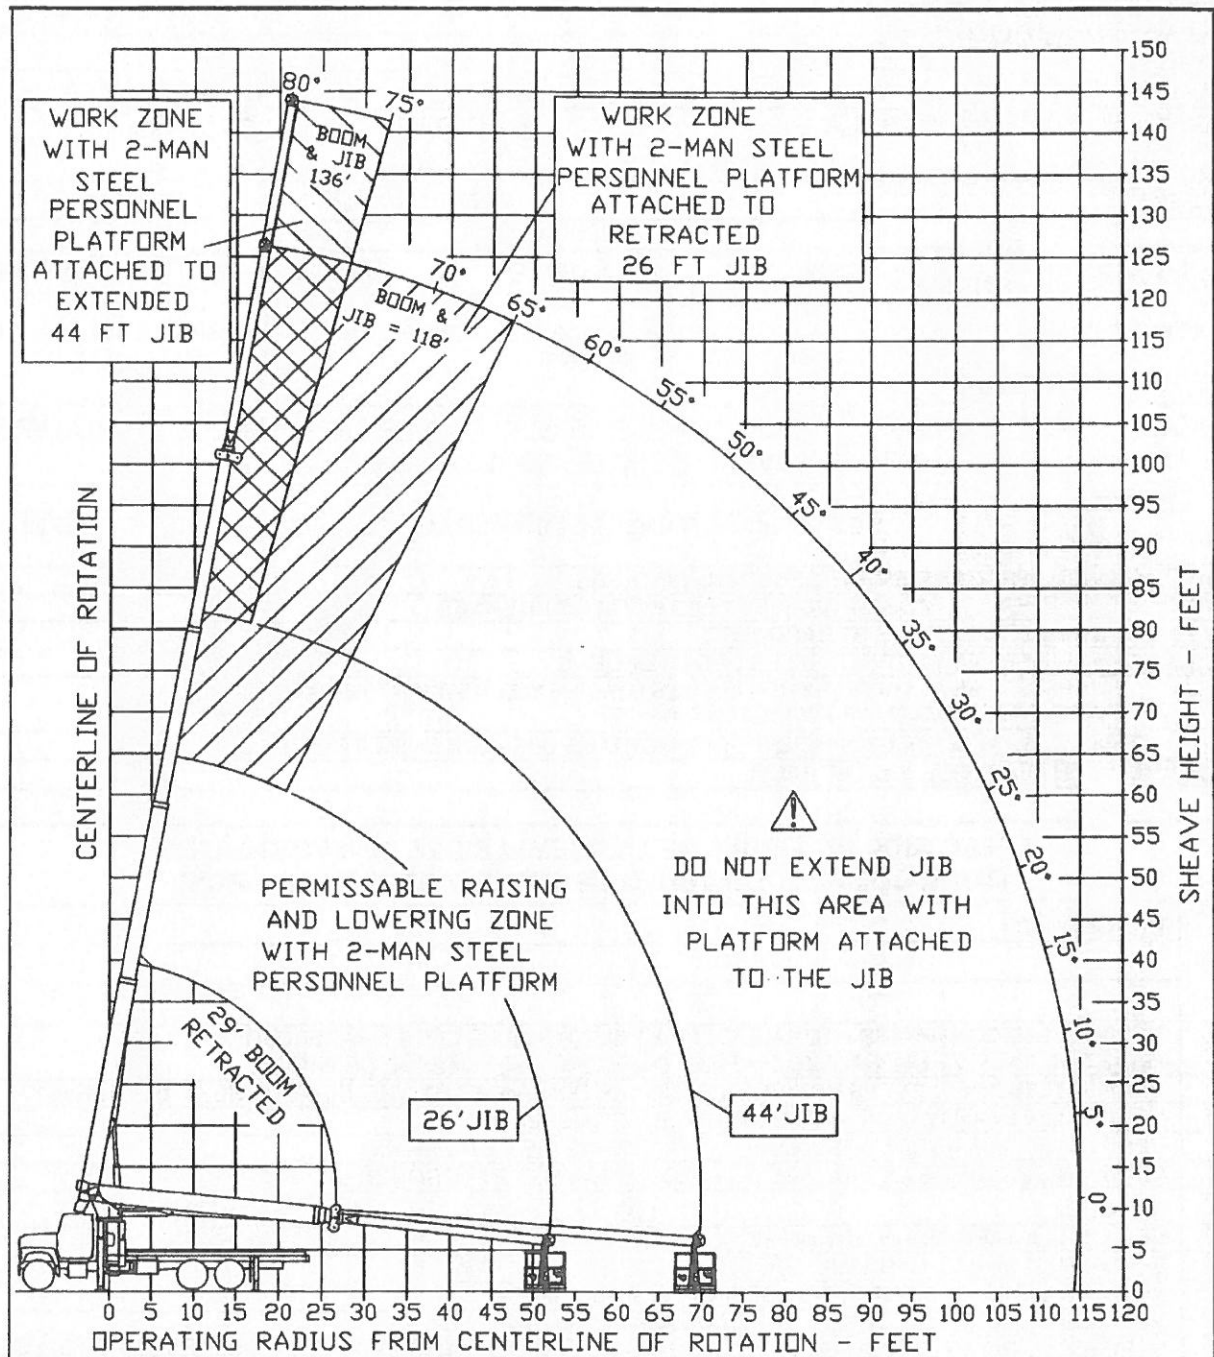
1. Read and understand operator's manual and all safety signs before using or maintaining machine. If you do not understand the information in the manuals, consult your supervisor, the owner or the manufacturer.
