# **RAPPORT D'ENQUÊTE**

## **VERSION DÉPERSONNALISÉE**

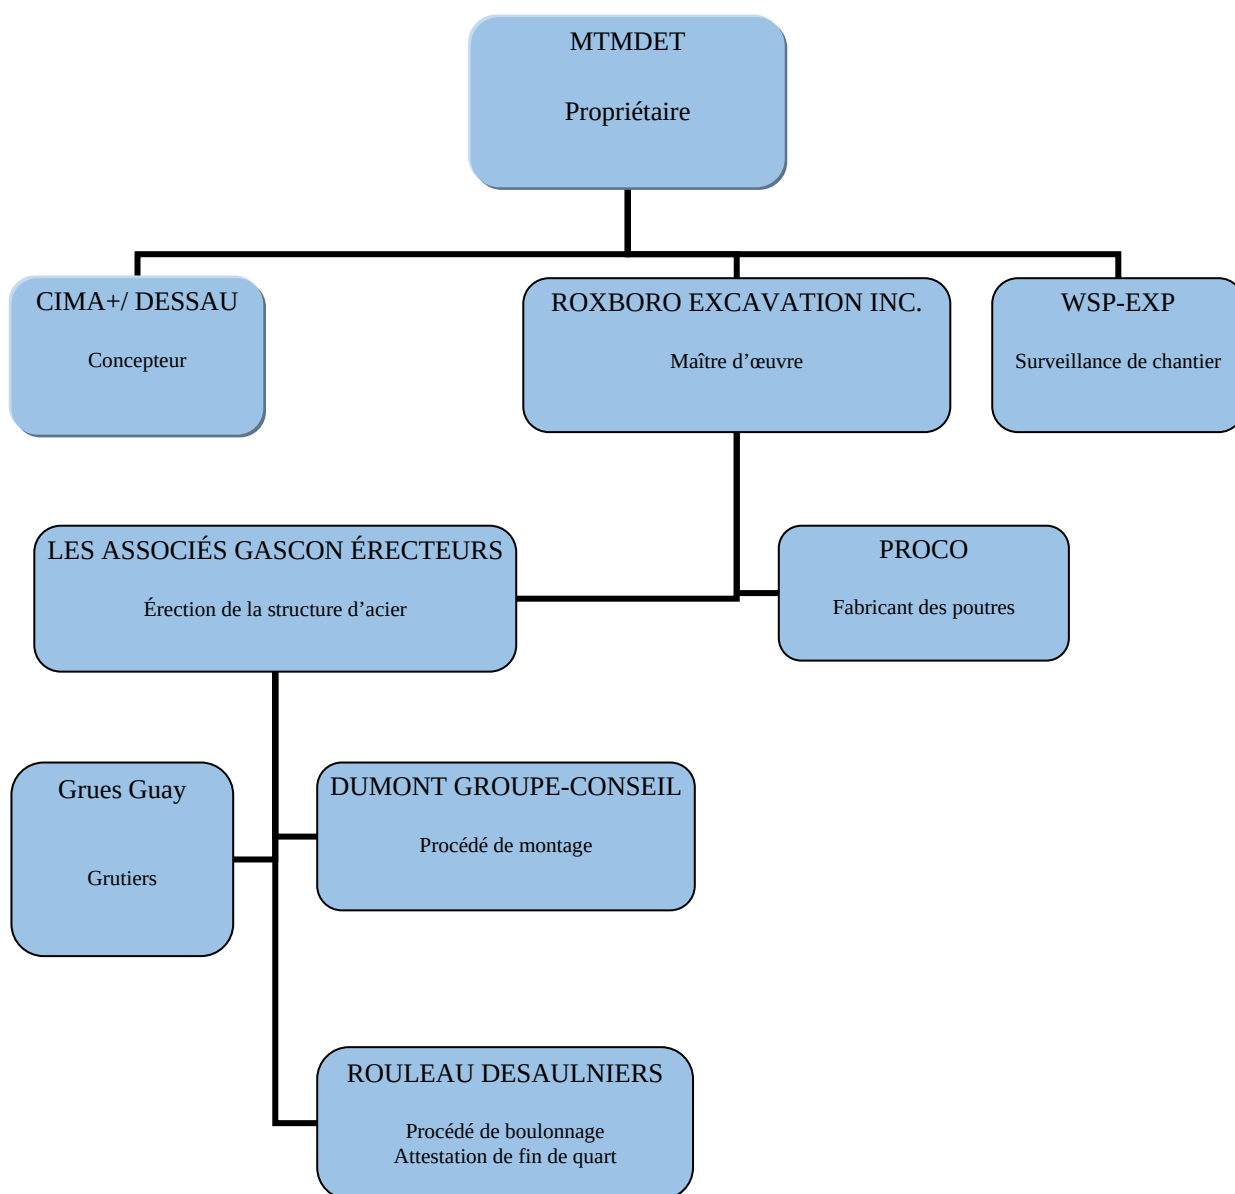
*Figure 1 : Structure organisationnelle*

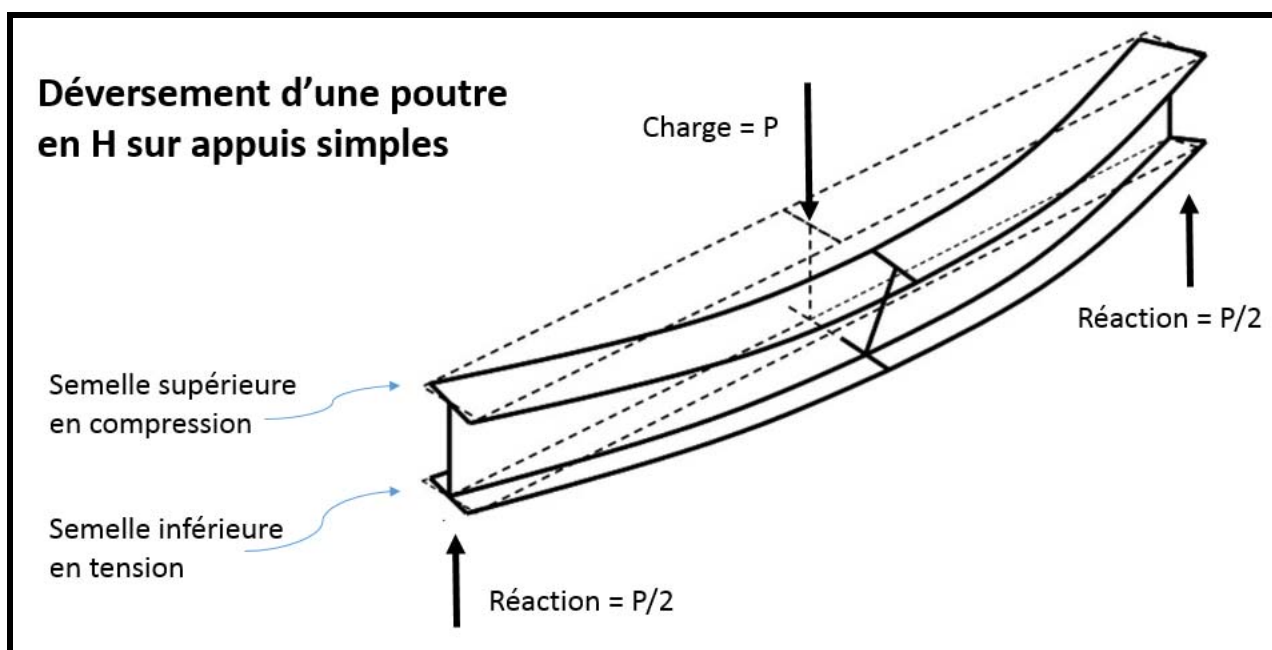
Figure 6 : Illustration du déversement

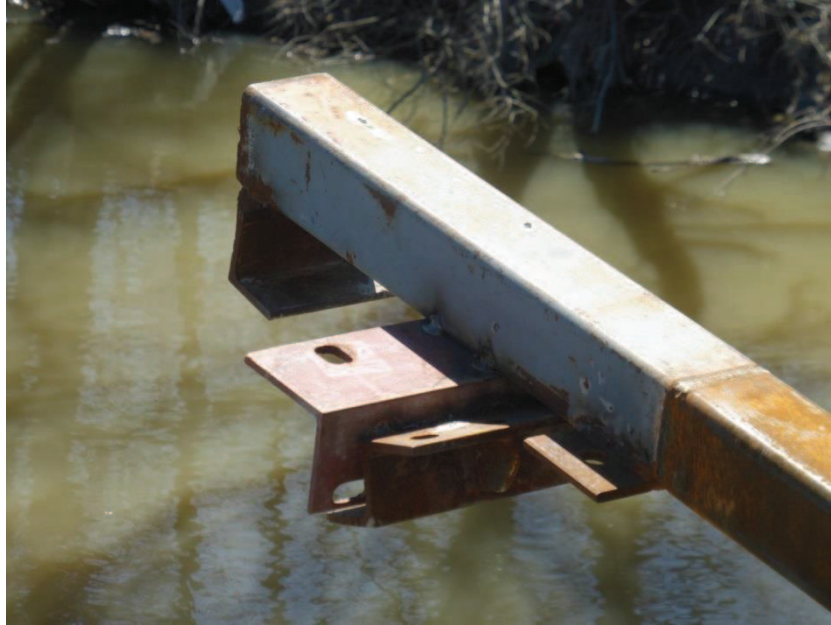
Figure 30 - Extrémité sud du SLT situé du côté est (Québec)

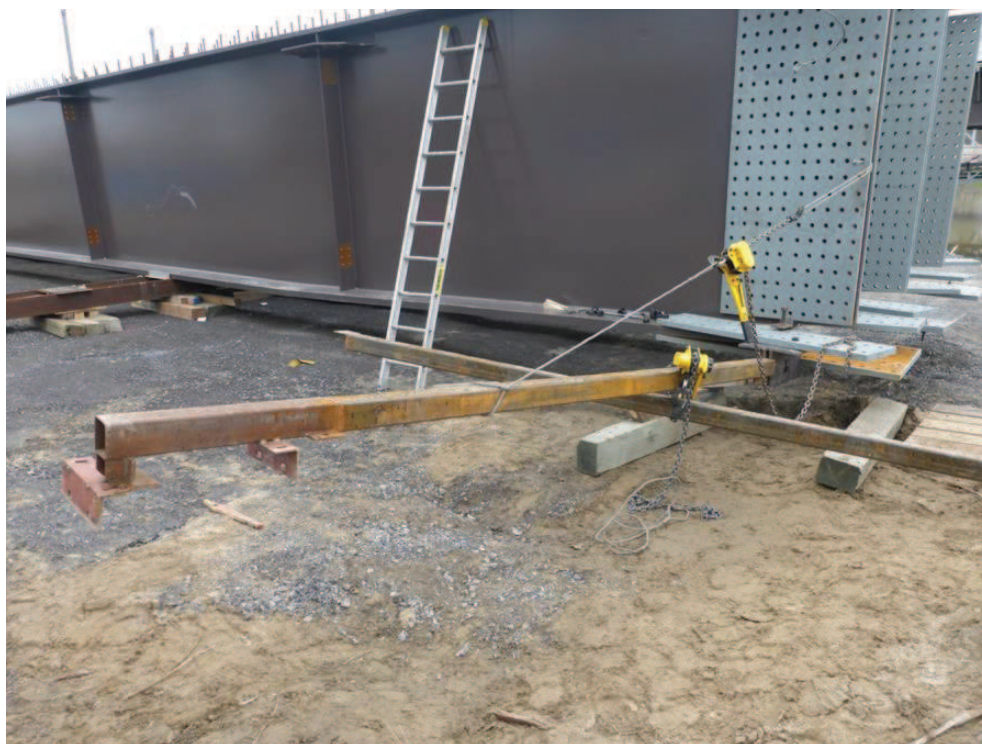
**Figure 32 – Simulation du comportement du SLT du côté de Montréal**

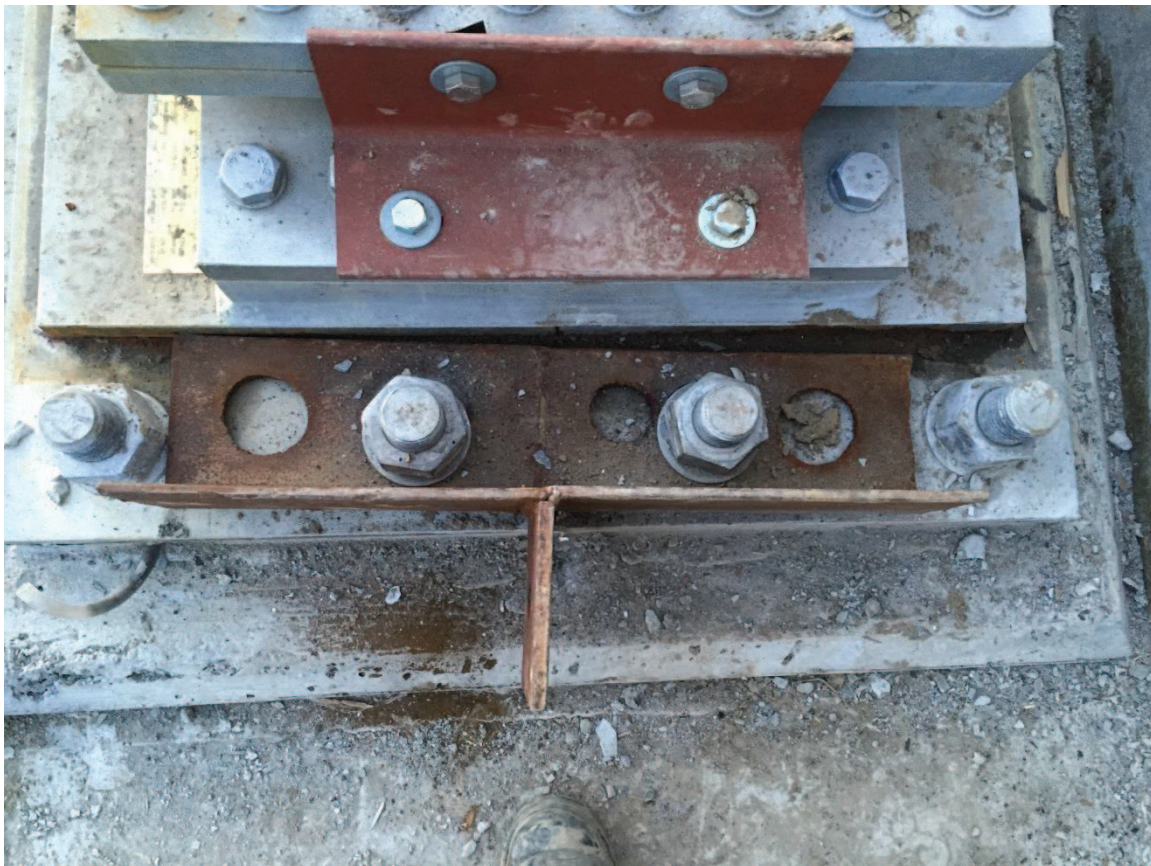
Figure 40 – Système d'attache inférieur du support de verticalité à l'extrémité ouest du pont

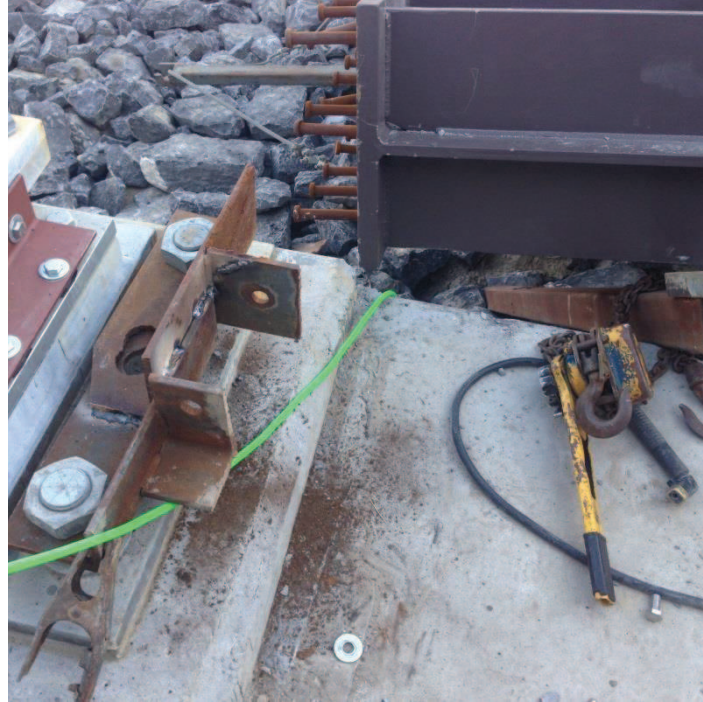
**Figure 53 – Système temporaire d'attache du support de verticalité au système d'appui adjacent à l'extrémité est de la poutre P4**

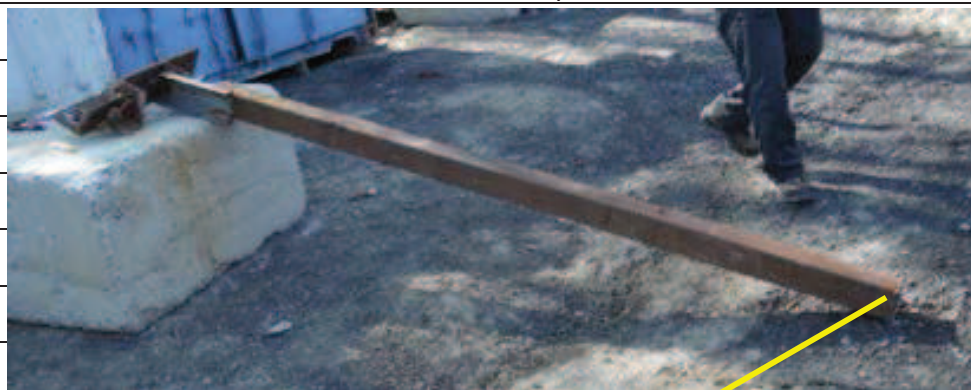
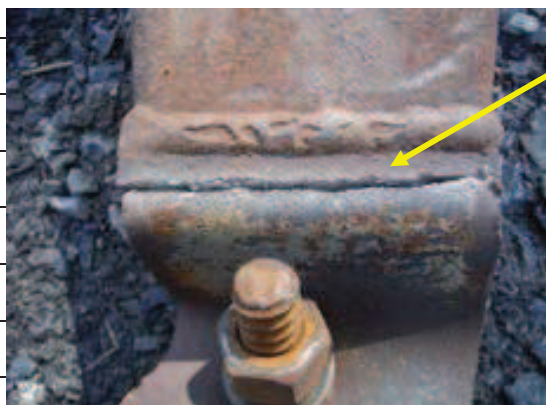
Rupture dans le matériel de base

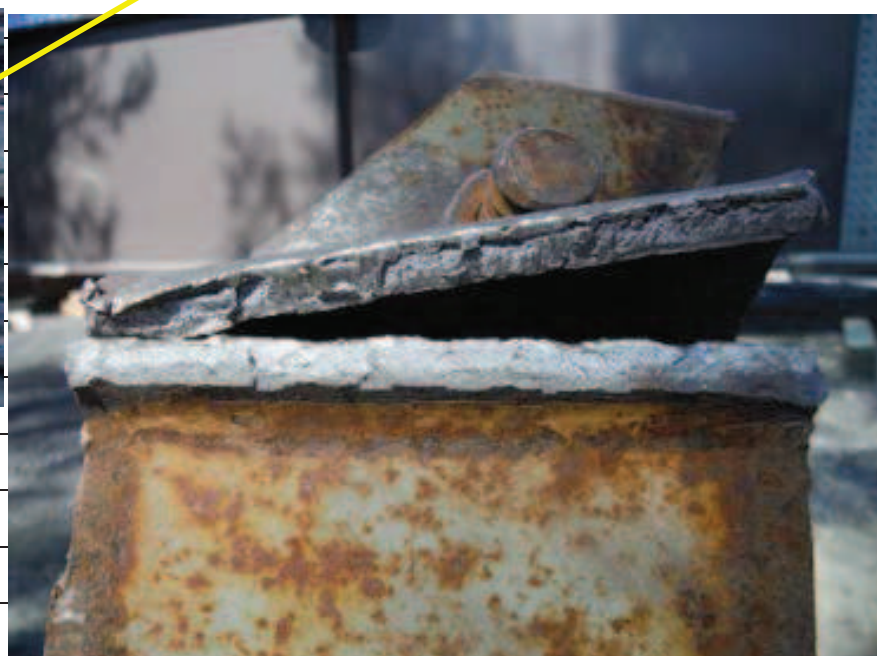
Vue rapproché de la rupture

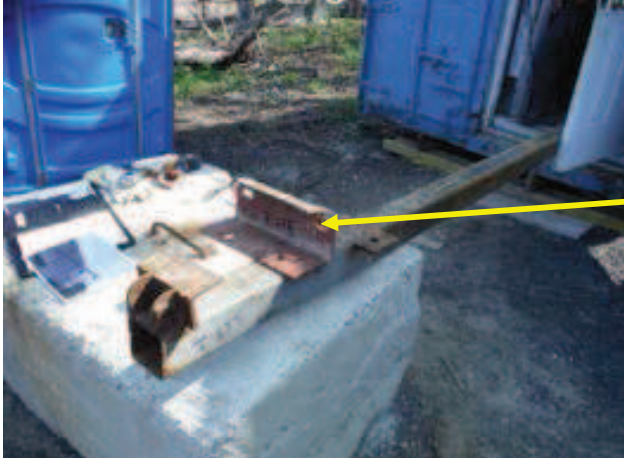
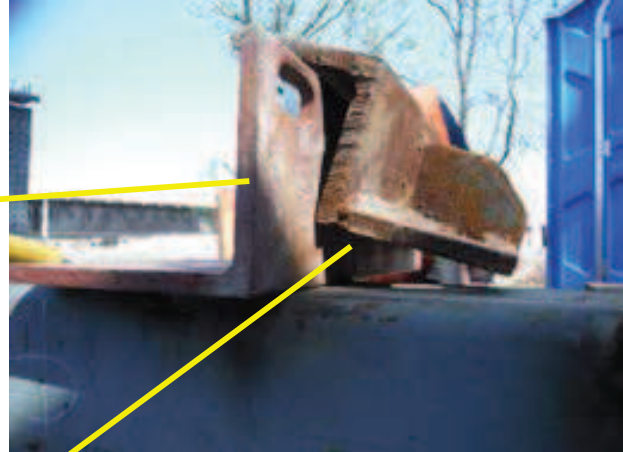
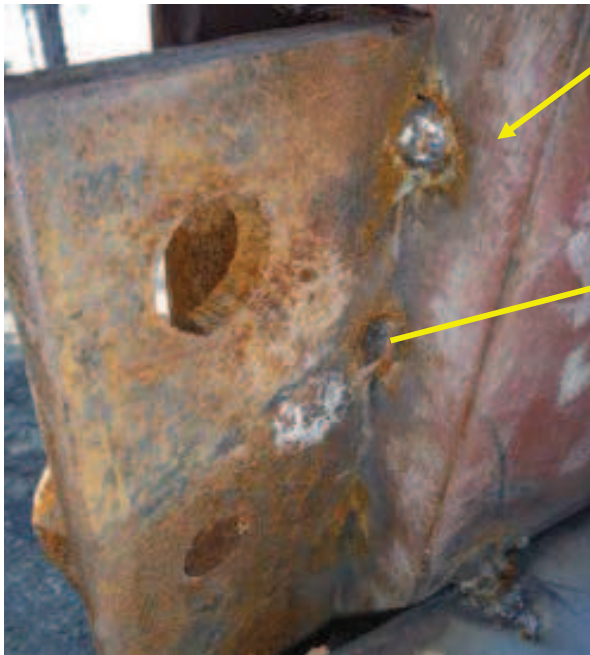
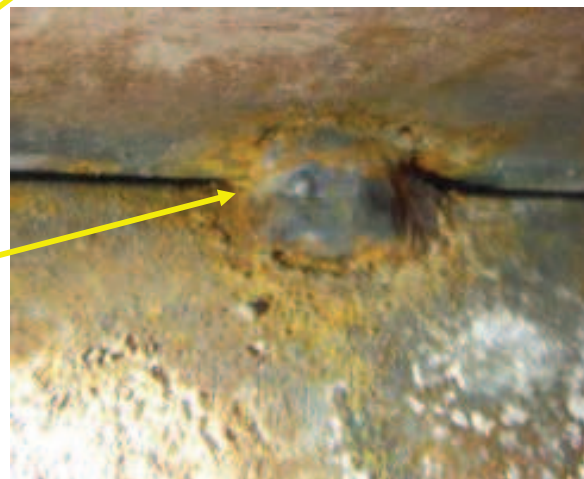
Stabilisateur fixé à la semelle supérieur axe 2 partie fixé à la semelle

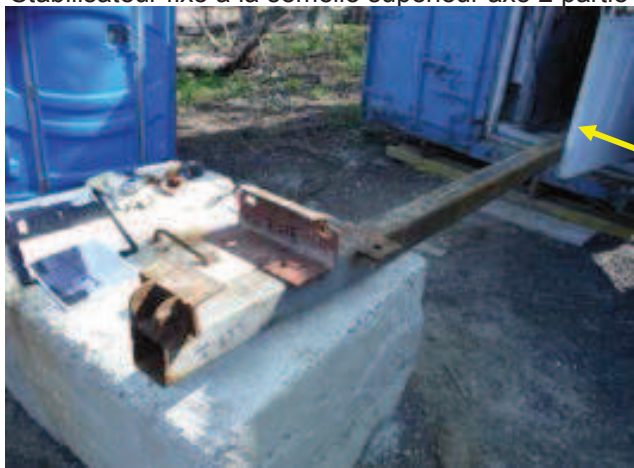
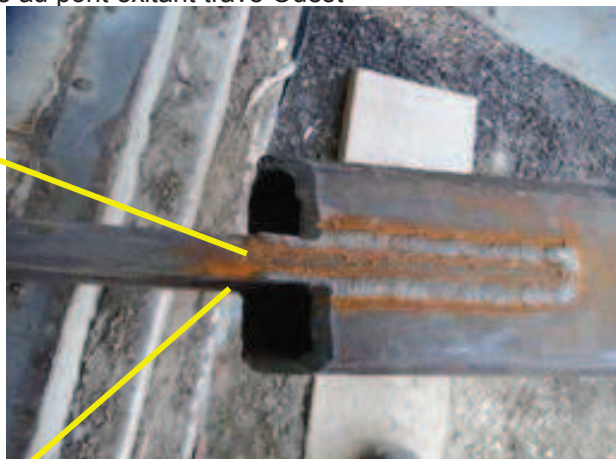
Profilé coupé au chalumeau, aucun meulage n'a été exécuté pour enlever les arrête vive (amorce de fissure possible)

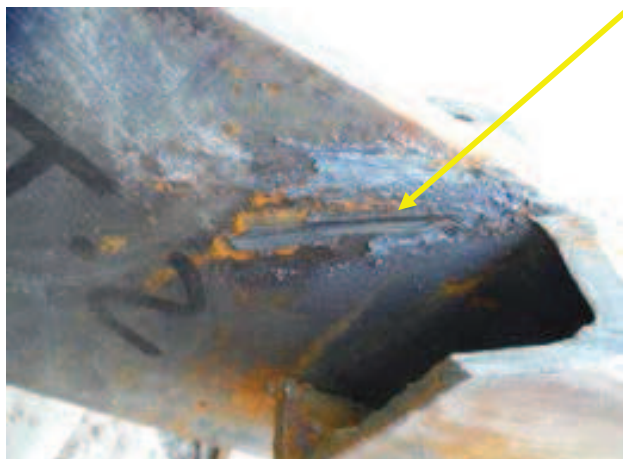
Coup de chalumeau dans le matériel de base
