**EN004119****RAPPORT D'ENQUÊTE**

**Accident mortel survenu le 30 mai 2016  
à un travailleur de l'entreprise Pétro-Max 1995 inc.  
située au 1845, route 122 à Notre-Dame-du-Bon-Conseil**

**Direction régionale de la Mauricie  
et du Centre-du-Québec**

**Marie-Claude Latulippe****Date du rapport : 17 novembre 2016**

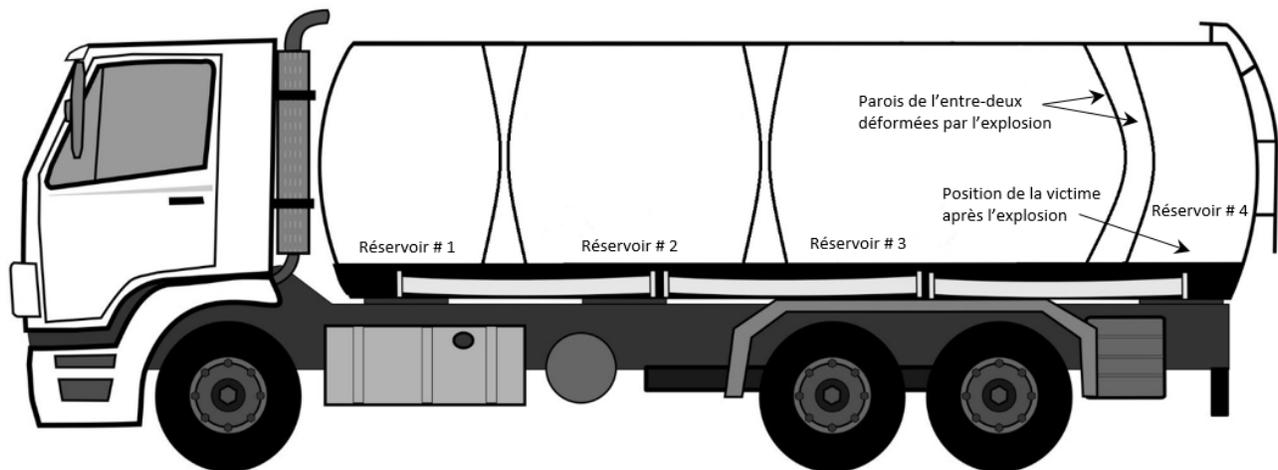
Photo n° 1 - Position de la victime après l'explosion

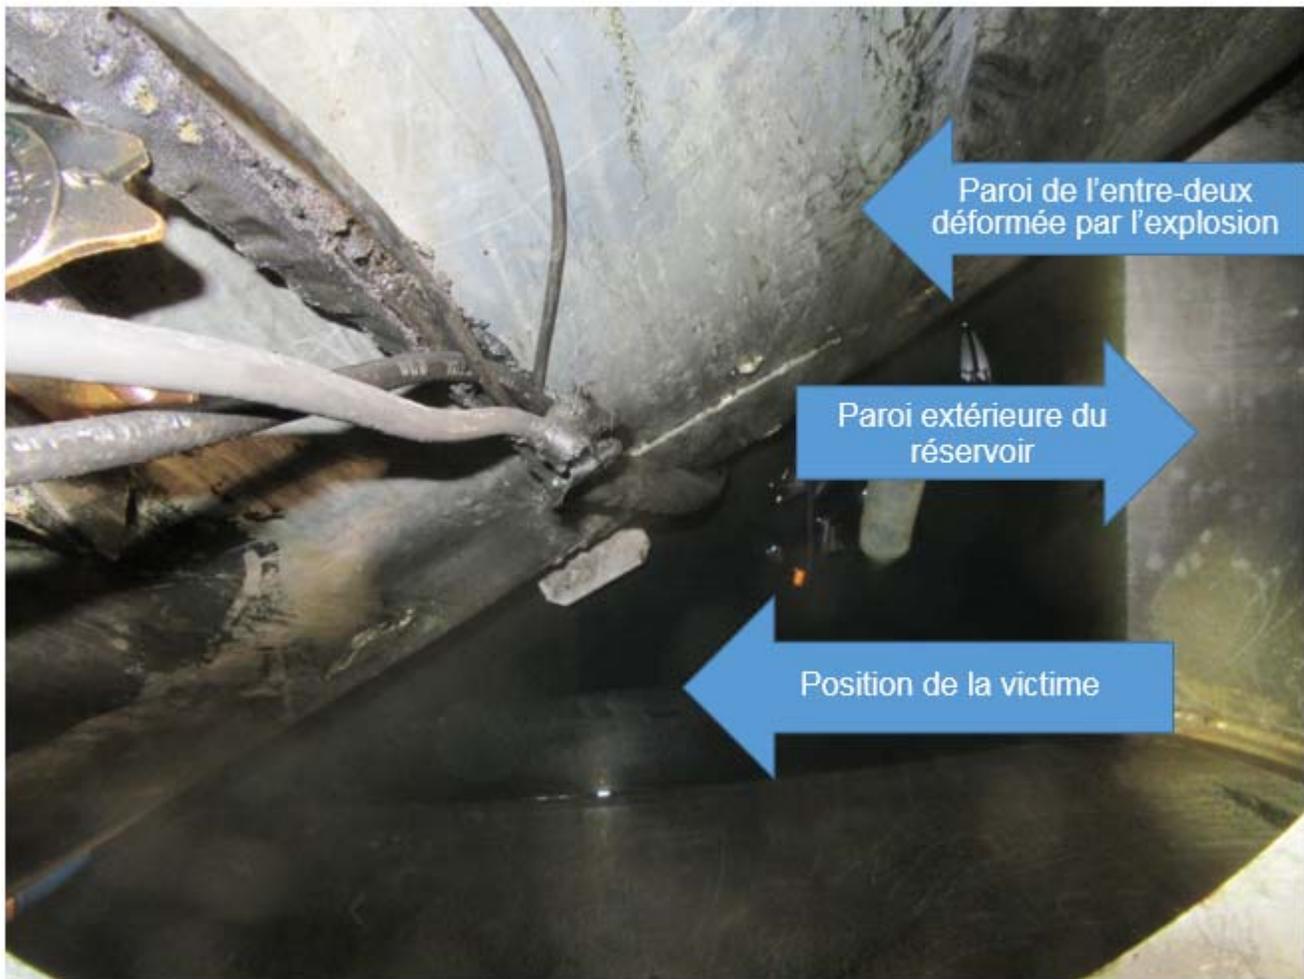
Photo n° 2 - Intérieur du réservoir n° 4 vu du haut avec la paroi de l'entre-deux bombée

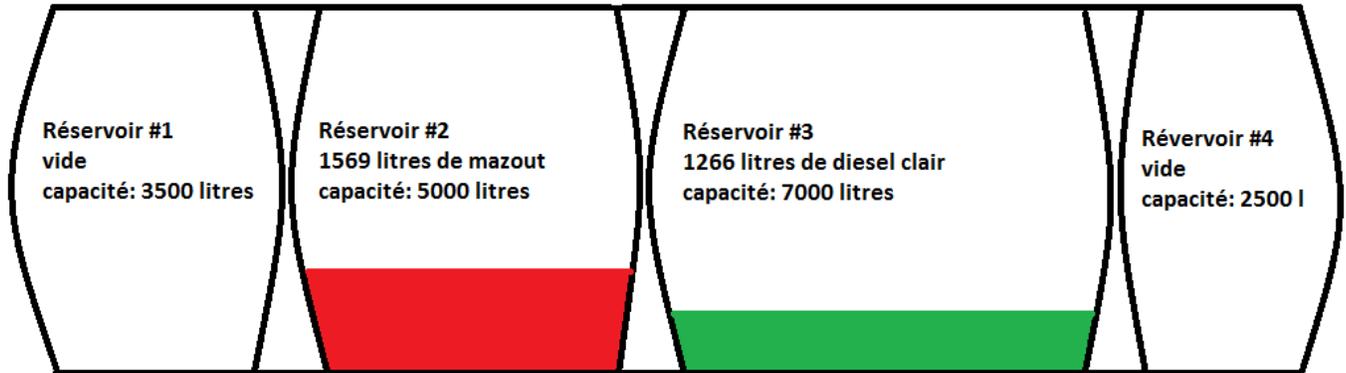
[ ... ], M. [ E ], entre dans le réservoir n° 4 pour commencer la réparation. [ C ] se trouve sur le dessus du réservoir pour lui donner les outils nécessaires et pour s'occuper de la ventilation du réservoir. La ventilation du réservoir se fait à l'aide d'un tuyau d'aspiration flexible d'environ 25 cm qu'il entre à l'intérieur du réservoir. Il donne d'abord une baladeuse électrique à M. [ E ]. Celui-ci inspecte l'intérieur du réservoir et constate que la soudure d'une pièce de recouvrement d'une réparation antérieure est brisée. [ C ] lui donne une meuleuse électrique afin de rectifier la surface devant être réparée. M. [ E ] utilise ensuite une torche au propane pour préchauffer la surface. [ C ] lui donne ensuite un pistolet à souder de type MIG afin de procéder à la réparation. M. [ E ] a complété environ la moitié de la soudure, soit environ 8 cm sur les 16 cm à réparer, lorsqu'une première explosion se fait sentir. [ C ] entend un son sourd, puis voit la paroi séparant le réservoir n° 4 s'inverser (voir diagrammes n° 2 et n° 3).

Diagramme n° 2 - Citerne avant l'explosion

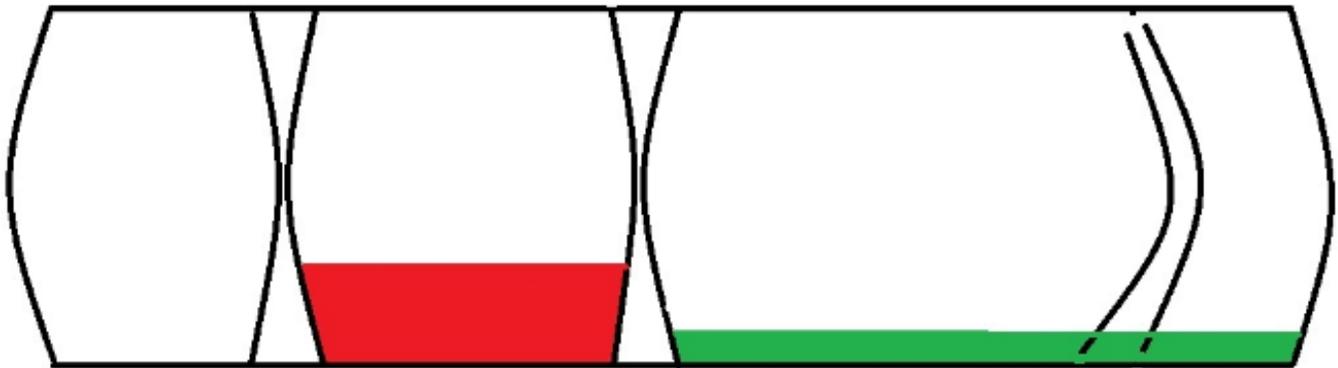
Immédiatement après la première explosion (1 à 2 secondes selon les témoins) une deuxième explosion beaucoup plus puissante survient. [ C ] est projeté au sol et voit des flammes intenses sortir du puits d'accès. Il remonte sur le camion. [ F ] lui donne un extincteur. L'incendie s'éteint dès que [ C ] actionne l'extincteur. [ F ] lui donne un tuyau d'arrosage (de type jardinage) muni d'un fusil contrôlant le débit d'eau et [ C ] s'en sert pour arroser légèrement. Il utilise ensuite le tuyau d'aspiration afin d'évacuer la fumée. Il aperçoit finalement M. [ E ] couché dans l'huile. Les secours sont appelés et le décès du travailleur est constaté à l'hôpital.

Diagramme n° 3 – Citerne après l'explosion

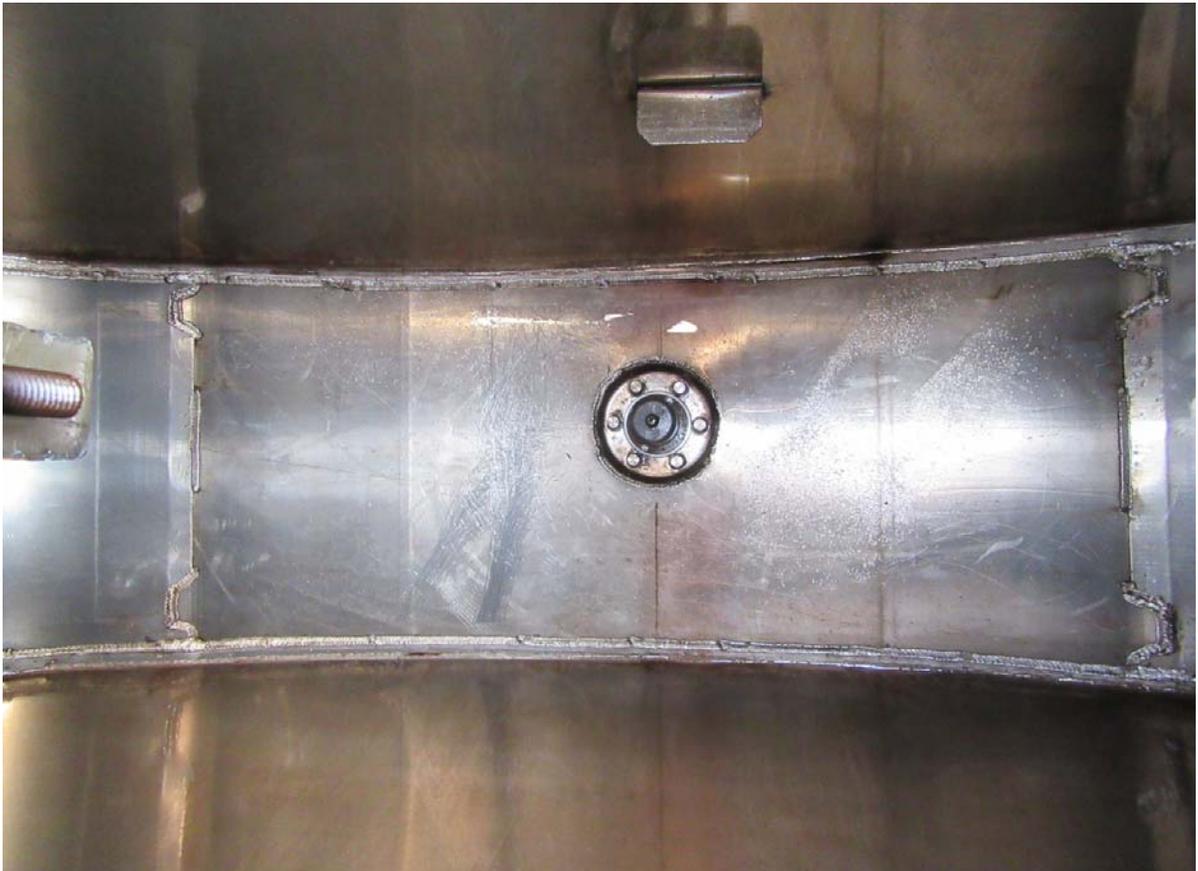
La photo suivante montre le réservoir n° 2 qui n'a pas été affecté par l'explosion et qui permet de voir un réservoir en bon état.

Photo n° 4 – Intérieur du réservoir n° 2

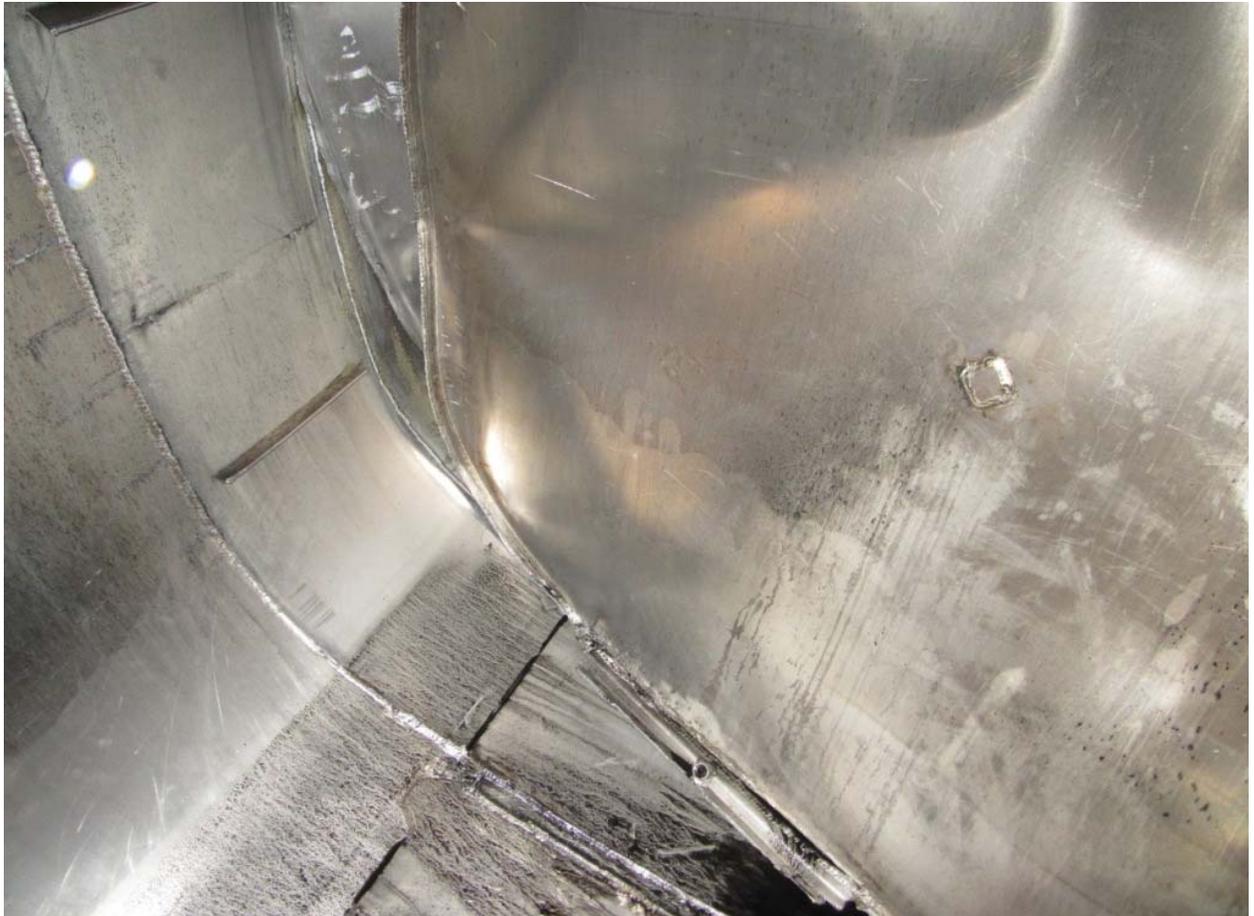
Photo n° 5 – Intérieur du réservoir n° 3

Sur cette photo nous constatons que les parois de l'entre-deux sont dessoudées et qu'elles ont été déplacées vers le réservoir n° 4. L'entre-deux entre le réservoir n° 3 et le réservoir n° 2 est intact (voir photo n° 6).

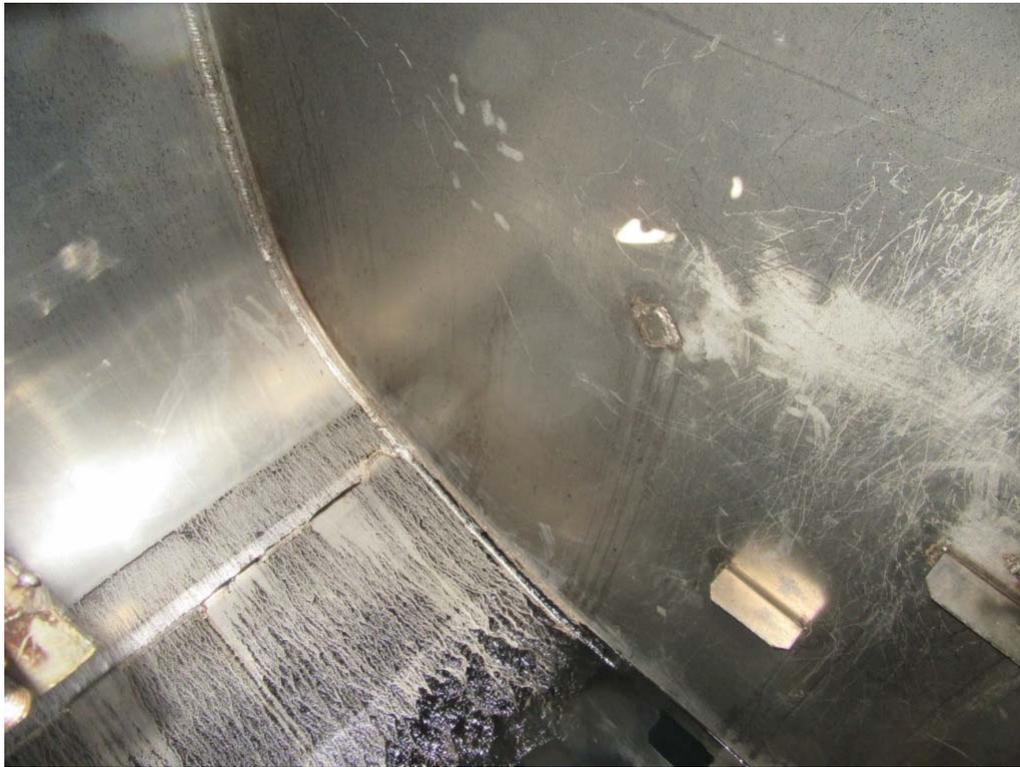
Photo n° 6 – Paroi du réservoir n° 3 intact (vers le réservoir n° 2)
