# **RAPPORT D'ENQUÊTE**

**EN004128**

**Accident mortel survenu à un travailleur employé par  
9267-5446 Québec inc. le 29 septembre 2016 sur un  
chantier de construction situé au 3895 boulevard de  
Chenonceau à Laval**

**Date du rapport : 17 janvier 2017**

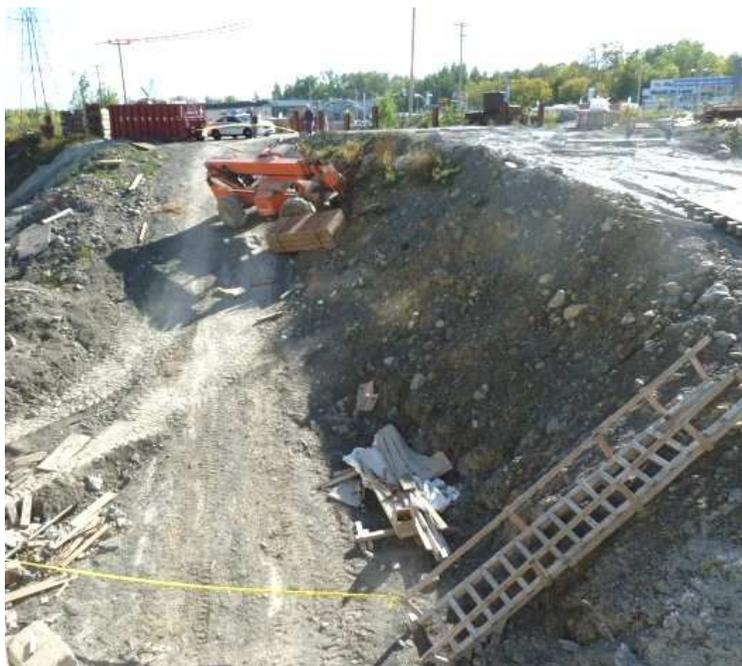
Photo 1: Chariot élévateur dans la rampe d'accès (source CNESST)

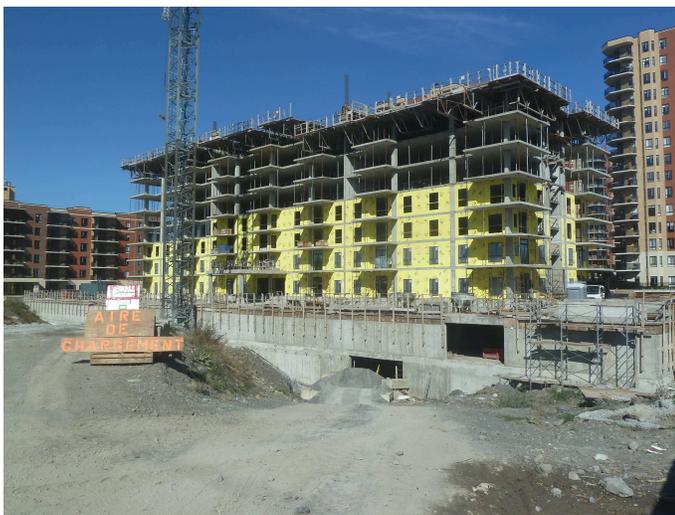
Photo 2: Bâtiment et rampe d'accès (source CNESST)

Une rampe d'accès est aménagée dans l'excavation et permet à la machinerie d'accéder aux deux niveaux du garage souterrain (voir photo 2). La rampe possède une longueur de 37 mètres. Elle présente une pente générale de 9 degrés. Le jour de l'accident, le sol est sec.

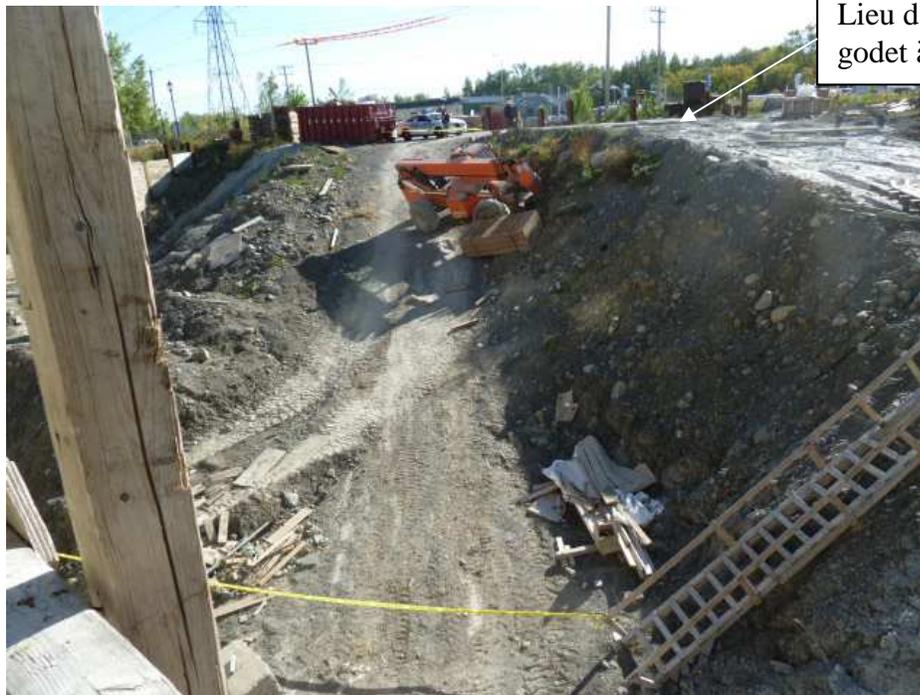
- La rampe d'accès au chantier a été aménagée pour évacuer les matériaux de fondations (voir photo 3). Elle a servi par la suite au ravitaillement de différents matériaux pour le chantier de construction.

Lieu d'entreposage du godet à béton

**Photo 3 : Rampe d'accès, aire d'entreposage et emplacement du godet à béton (source CNESST)**

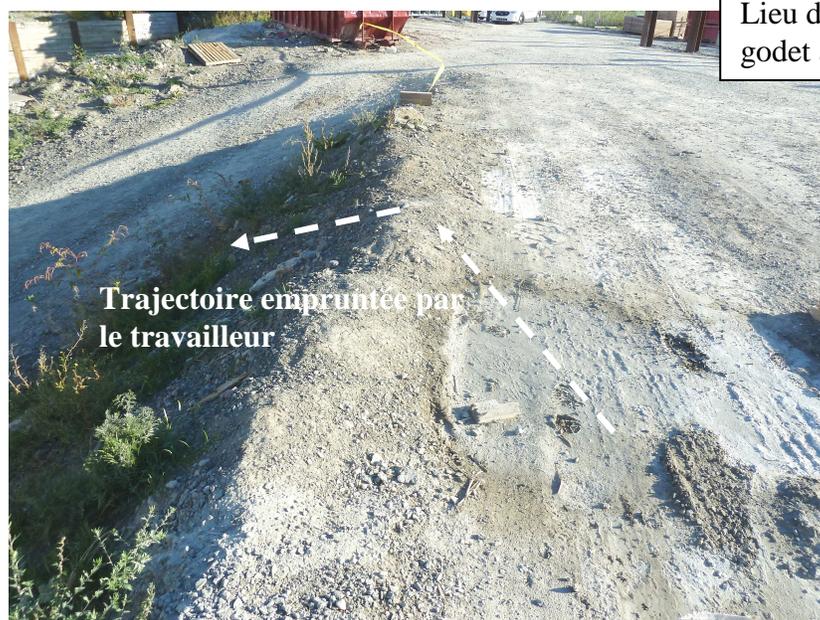
- La rampe d'accès est aménagée du fond des fondations vers le sommet. Elle possède les caractéristiques suivantes :
  - 37 mètres de long et 2,5 mètres de large;
  - Une pente générale de 9 degrés;
  - Un sommet sous forme d'un faux plat ayant une pente de 1 degré;
  - Une paroi d'une pente moyenne de 33 degrés (voir photo 4);

**Photo 4 : Paroi de la rampe d'accès empruntée par le travailleur (source CNESST)**

- Le point de contact entre le chariot élévateur et le travailleur est situé à 3,1 mètres du sommet de la rampe.
- Le chariot élévateur a terminé sa course en butant contre la paroi de la rampe à 4,6 mètres du sommet de la rampe. Son moteur est toujours en marche. Aucune trace de glissement de celui-ci n'est constatée sur la rampe d'accès.
- Dans la paroi, il y a des pierres ou des matériaux susceptibles de s'en détacher, de la végétation et des rebuts.
- Il y a des traces de glissade laissées par le travailleur lors de sa descente dans la paroi. À cet endroit, la rampe a 2,1 mètres de profondeur et un angle de 33 degrés (voir photo 4).

La paroi de la rampe a une pente de 33 degrés, contient des pierres ou matériaux susceptibles de s'en détacher, des rebuts et de la végétation. En pleine course dans la paroi de la rampe, M. [ D ] perd l'équilibre et se retrouve face à la roue avant gauche du chariot élévateur qui l'écrase.

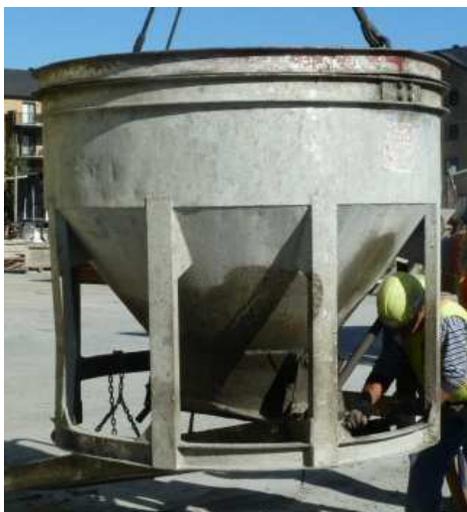
- L'aire d'entreposage des matériaux de coffrage et autres matériaux de construction est une surface relativement plane qui surplombe l'excavation de la bâtisse du côté ouest. Elle a une forme rectangulaire d'environ 30 mètres sur 150 mètres.
- Les feuilles de contreplaqués sont habituellement déposées dans l'aire d'entreposage à environ 22 mètres du sommet de la rampe.
- Le godet à béton sert aux travaux de bétonnage. Il se trouve dans l'aire d'entreposage à 31 mètres du sommet de la rampe et à 9 mètres du sommet de la paroi de la rampe empruntée par le travailleur (voir photos 4 et 5).

Photo 5 : Godet à béton relié aux crochets de la grue à tour (source CNESST)

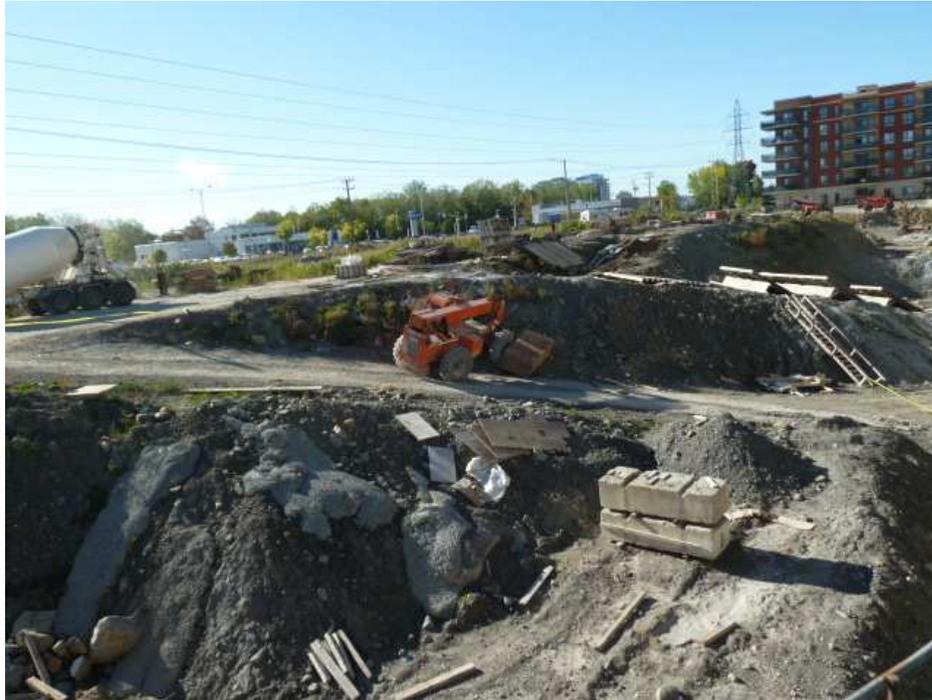
- L'inspection mécanique du chariot élévateur, effectuée après l'accident, ne révèle aucune anomalie du système de freinage;
- Au moment de l'accident, il y avait sur les fourches du chariot élévateur un paquet de feuilles de contreplaqués d'un poids de 907 kg.

Photo 6 : Chariot élévateur sur la rampe d'accès après l'accident (source CNESST)

L'inspection mécanique, réalisée sur le chariot élévateur après l'accident, montre que les freins fonctionnent normalement. De plus, aucune trace de glissement des roues du chariot élévateur n'est observée sur la surface de la rampe d'accès. Les roues étaient donc libres de mouvement.

Le chariot élévateur ne se serait pas mis en mouvement sur la rampe si le moteur avait été arrêté, le frein de stationnement appliqué et la charge sur les fourches abaissées au sol.

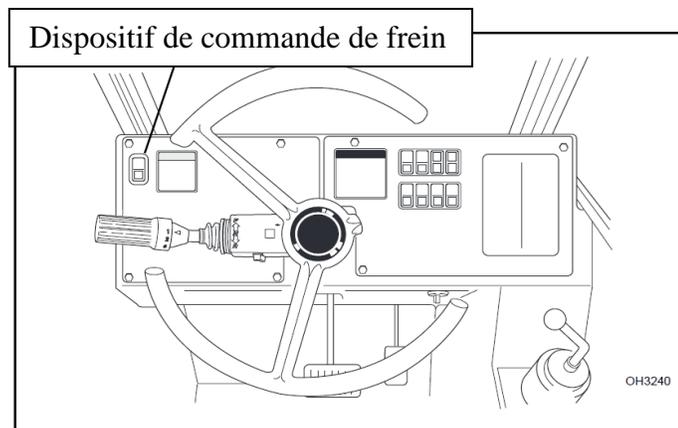
Le dispositif qui permet de commander le frein de stationnement est de type interrupteur à deux positions. Il peut être à l'état « actionné » ou « non actionné ».

**Figure 1 : Vue de l'intérieur de la cabine du chariot élévateur**  
(Source : Manuel du fabricant du chariot élévateur Skytrak)
