RAPPORT D'ENQUÊTE

**Accident mortel survenu à un travailleur de l'entreprise
Matériaux Blanchet inc., le 6 mai 2016 à Amos**

Direction régionale de l'Abitibi-Témiscamingue

Date du rapport : 14 février 2017

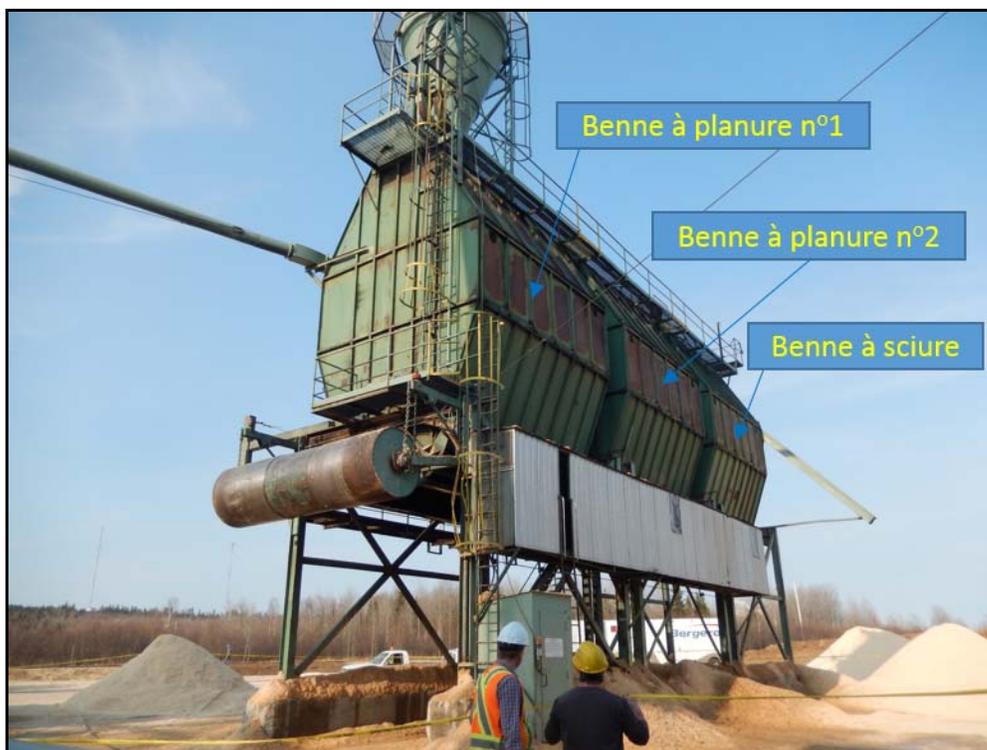
Le travailleur est brûlé sérieusement suite à l'inflammation des poussières combustibles présentement dans la benne à planure n°1 et il décède le 15 juillet 2016.

Photo 1 : Lieu de l'accident

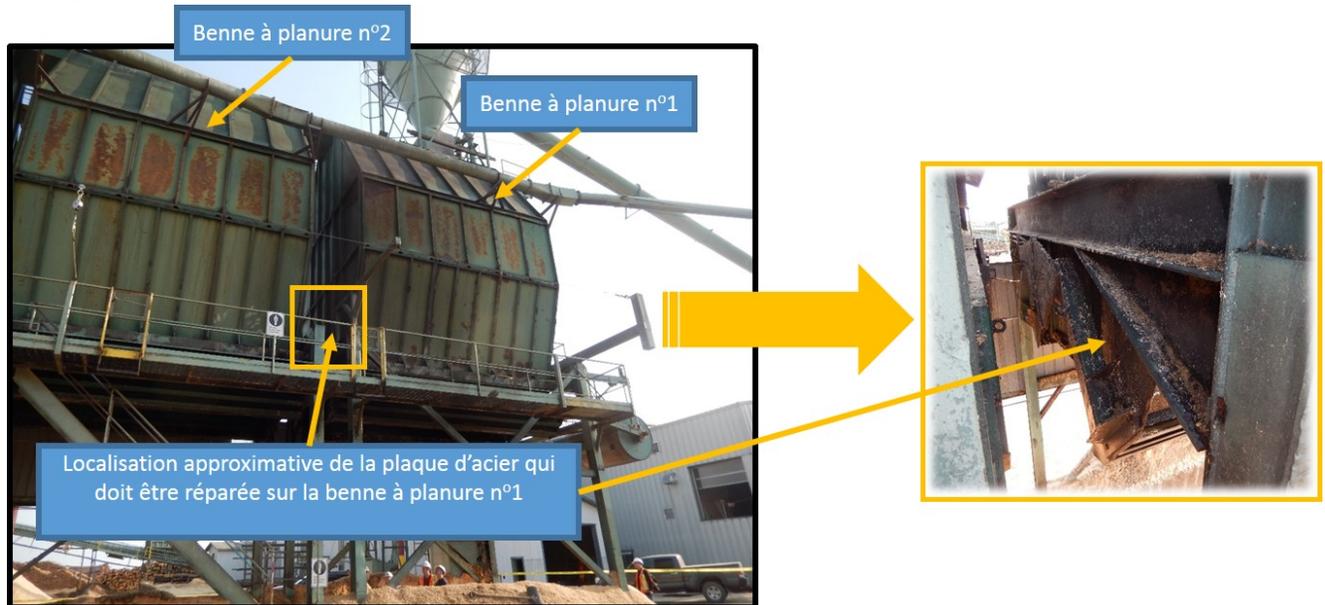
Photo 2 : Vue des bennes à planure n°1 et n°2 ainsi que la localisation approximative des travaux de soudage qui ont été réalisés sur la benne à planure n°1

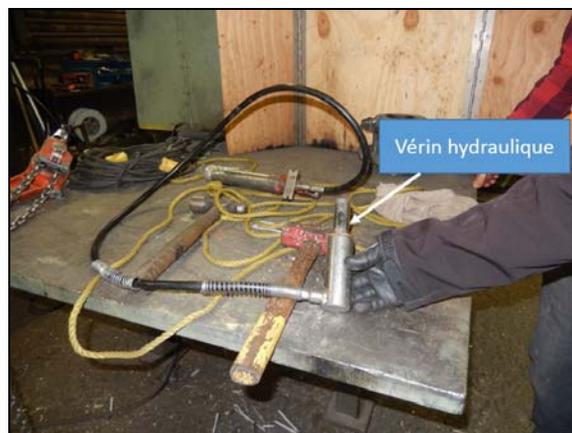
Photo 3 : Vue du vérin hydraulique utilisé pour le redressement de la plaque d'acier endommagée sur la benne à planure n°1.

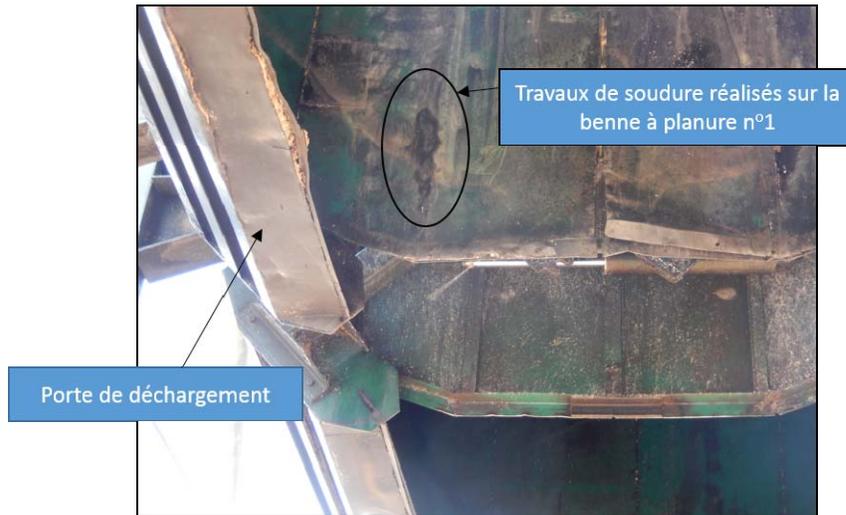
Photo 4 : Vue de l'intérieur de la benne à planure n°1, on peut apercevoir la soudure qui a été réalisée.

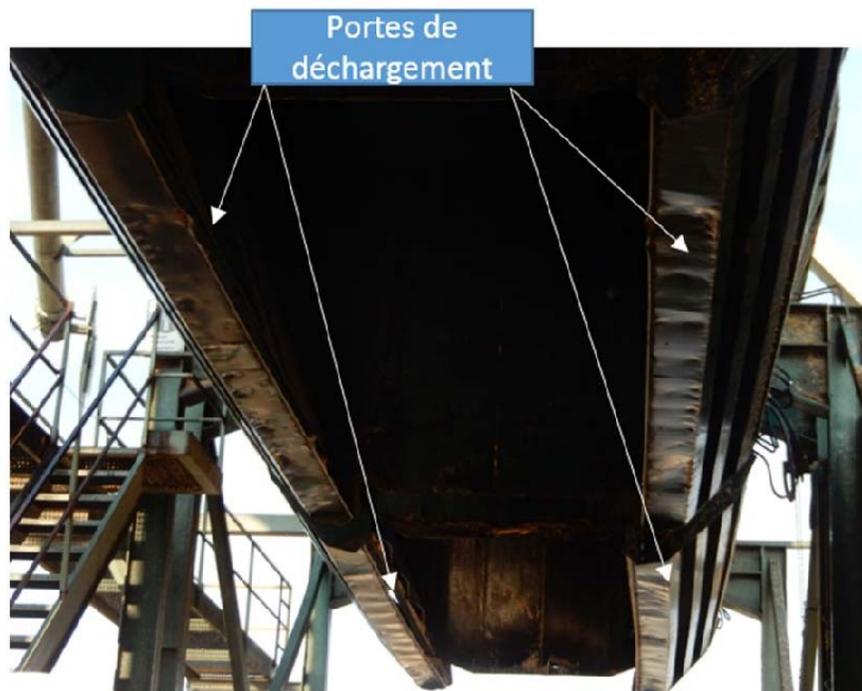
Photo 5 : Vue des portes de déchargement ouvertes pour la benne à planure n°2 et la benne à sciure

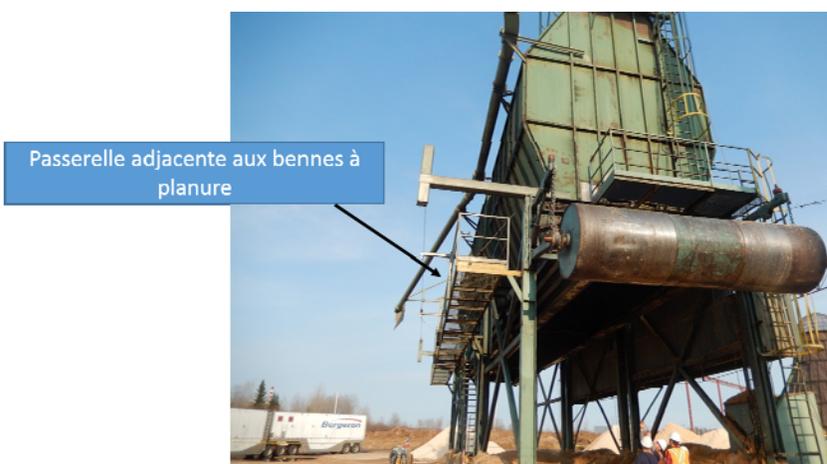
Photo 6 : Vue de la passerelle adjacente aux bennes à planure n°1 et n°2.

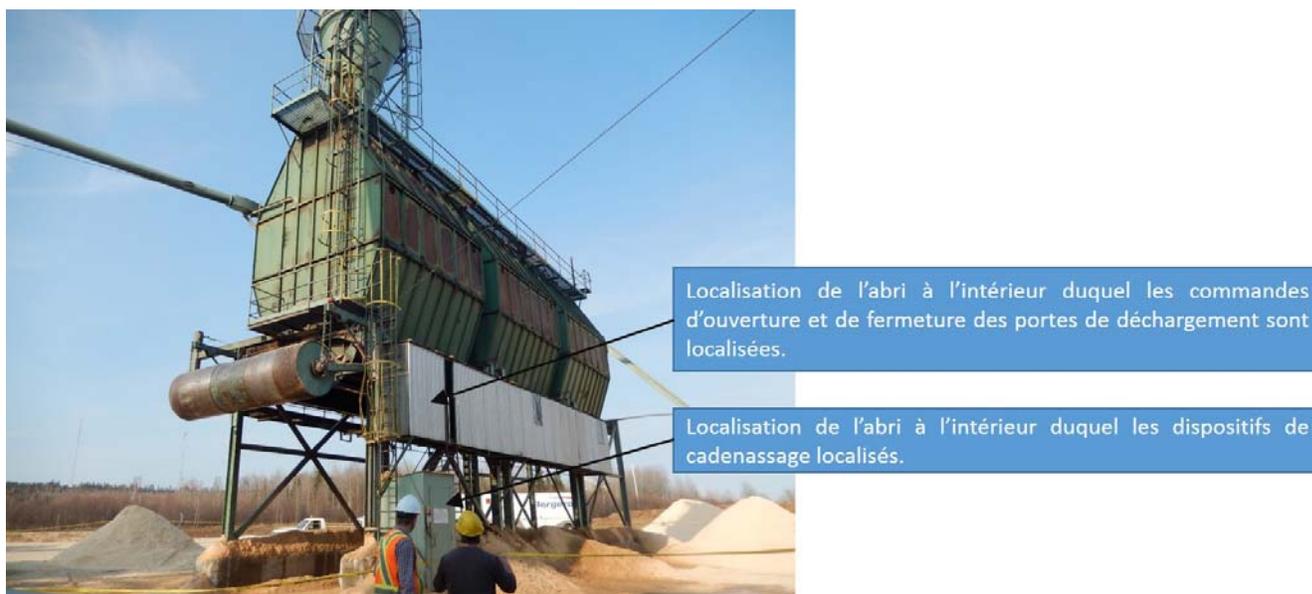
Photo 7 : Vue de la localisation du poste de cadenassage ainsi que la localisation de l'abri des commandes d'ouverture et de fermeture des portes de déchargement.
